Orhangazi (Bursa) Karsak Köyü Kırsal Mimarlık Envanteri

Deniz MAZLUM*/ Zeynep ERES*/ Tuğba BARLIK*/ Şerife TÜRK*

ÖZET/ SUMMARY

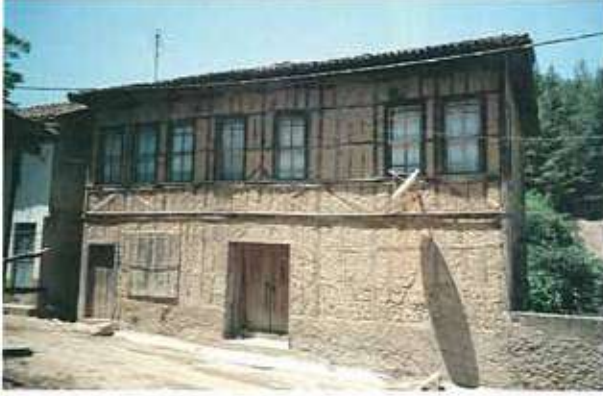
Res. 18. Kerpiç dolgulu ahşap karkas yapı (env. no: H22C001.055).

Köydeki konut mimarlığında genellikle karma yapım sistemi kullanılmıştır (lev. 4 ve lev. 14). Bu karma sistemde zemin kat yığma, üst kat karkastır. Yığma sistemde hem taş hem kerpiç kullanımı söz konusudur. Duvarın temelden belli bir yüksekliğe kadar olan bölümü mutlaka taştan örülmekte, onun üstü çoğunlukla kerpiç olarak devam etmekle birlikte, zemin katın bitimine kadar taş duvarlı olan örnekler de vardır. Bu yapım sisteminde, ister taş, ister kerpiç olsun, duvar örgüsü ahşap hatılıdır. Yapının üst katları ise genellikle arası kerpiç dolgulu ahşap karkas olarak yapılmıştır. Ancak ahşap karkas sistemin boşluklarının tuğla ya da ender olarak küfeki taşı ile doldurulduğu örnekler de görülmektedir. Yöresel deyişle "keveke" ya da "köveke" taşı, bir zamanlar köye yakın dağlık yerlerden sağlanmıştı. Yontulması çok

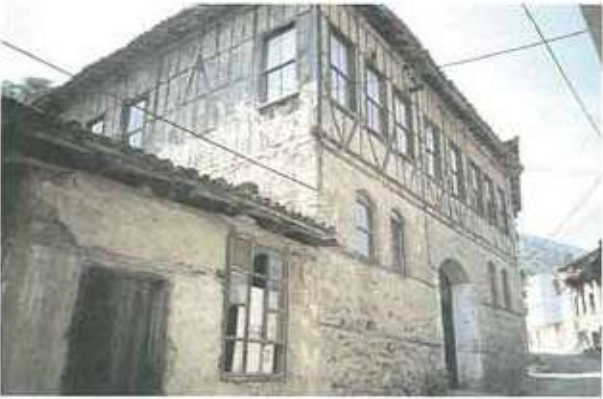
Res. 19. Tuğla dolgulu ahşap karkas yapı (env. no: H22C001.015).

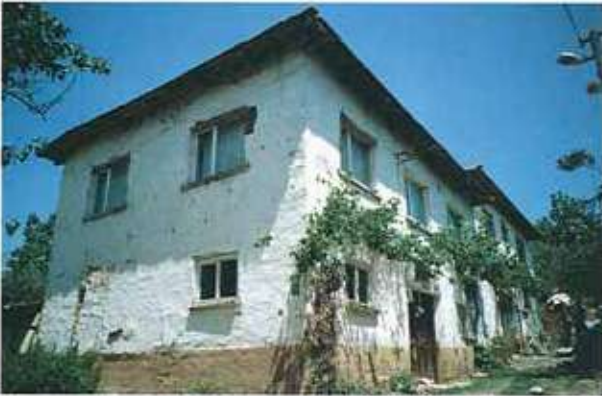
Res. 20. Yığma kerpiç yapı (env. no: H22C001.087).

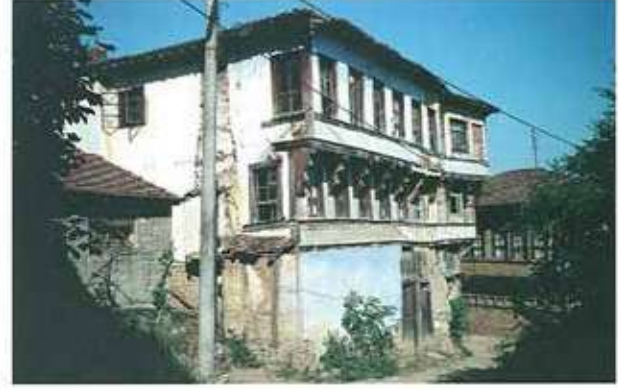
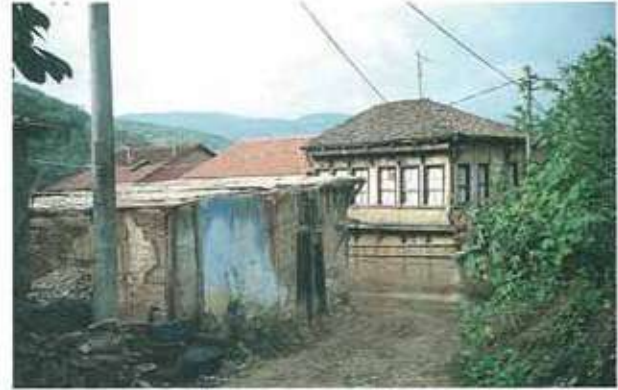
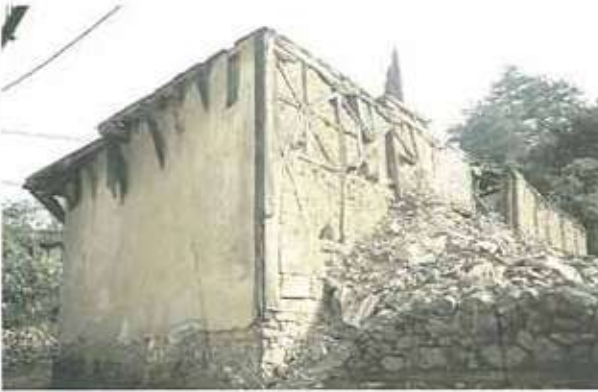
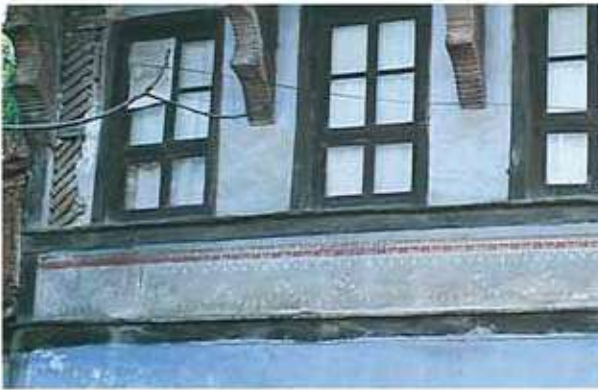
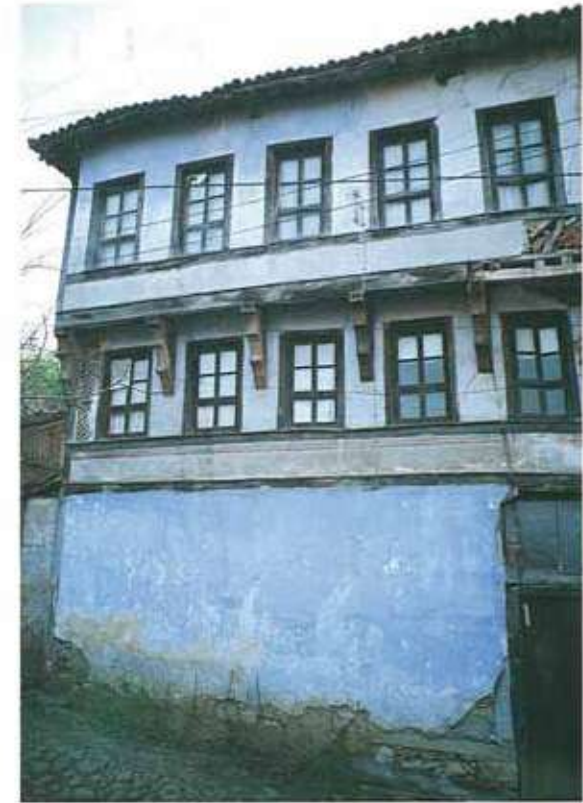
Res. 24. H22C001.066 envanter numaralı yapının batıdan genel görünümü (Haziran 2003).

Res. 25. H22C001.066 envanter numaralı yapının kuzeyden görünümü (Haziran 2003).

Res. 26. H22C001.066 envanter numaralı yapının kuzeyden görünümü (Kasım 2003).

Res. 27. H22C001.066 envanter numaralı yapının batıdan genel görünümü (Kasım 2003).

Res. 28. H22C001.066 envanter numaralı yapının kuzey cephesindeki sıva üstü nakış (Haziran 2003).

Res. 29. H22C001.066 envanter numaralı yapının kuzey cephesi (Haziran 2003).

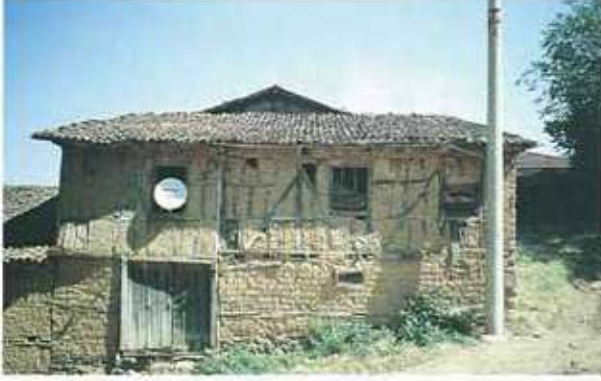
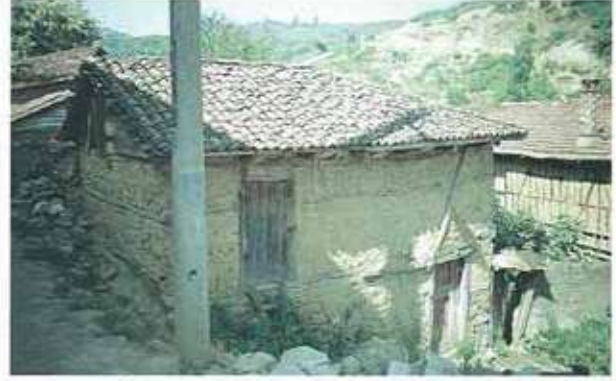
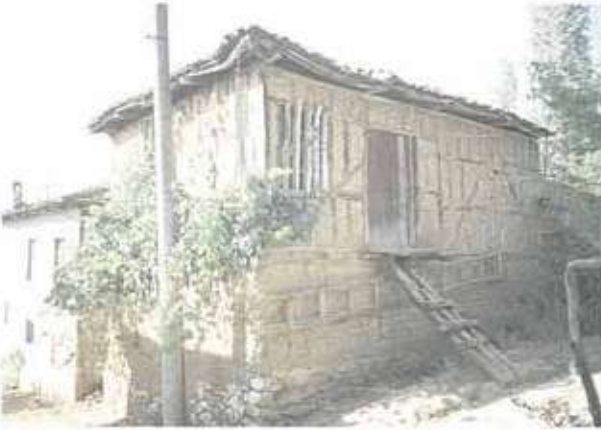
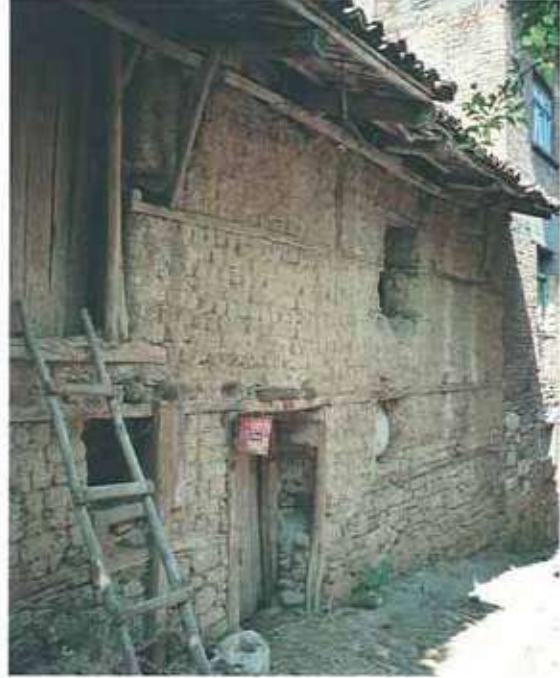
Res. 30. Ahır-samanlık birlikteliğine örnek (env. no: H22C001.111).

Res. 31. Ahır-samanlık birlikteliğine örnek (env. no: H22C001.105).

Res. 32. Ahır-samanlık birlikteliğine örnek (env. no: H22C001.045).

Res. 33. Ahır-samanlık birlikteliğine örnek (env. no: H22C001.102).

yapılar, genellikle yığma kerpiç yapım sistemiyle inşa edilmiştir ve aynı çatı altında alt kat ahır, üst kat samanlık olarak kullanılmaktadır (lev. 6: res. 30-33). Bazı evlerde evin zemin katındaki taşılığın bir bölümü ahır olarak ayrılmıştır.

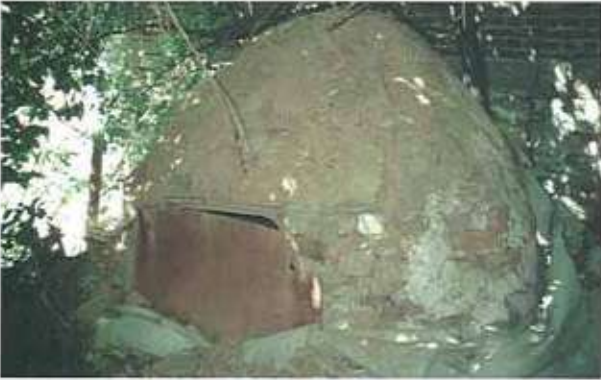
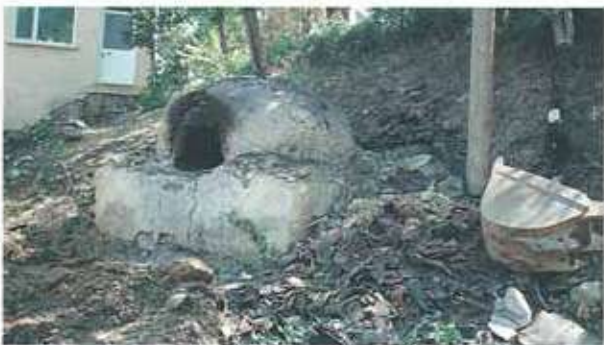
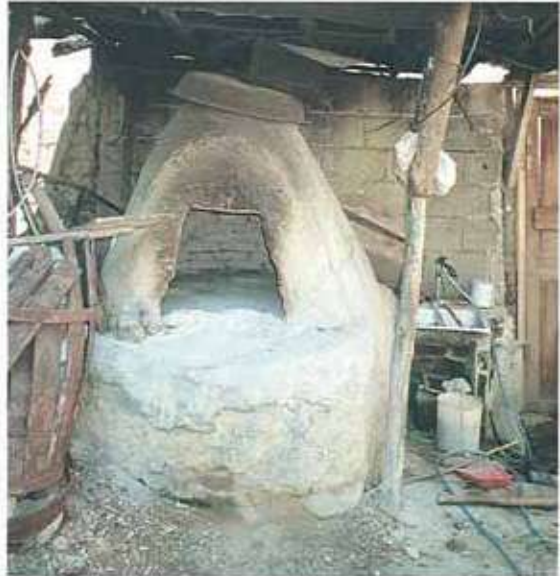
Res. 34-36. Karsak köyünden üç fırın örneği

Karsak köyündeki fırın yapıları, gelişmiş yapısal özellikleri ve boyutlarıyla dikkat çekicidir. Fırınlrın temel özellikleri yuvarlak ya da dörtgen bir platform üzerinde yer almaları, dairesel planlı kubbe biçimli olmaları ve fırın yapısı üzerinde de tek ya da iki yüzeyli kırma çatılı dörtgen bir sundurmanın bulunmasıdır (lev. 6: res. 34-36). Yağışın yoğun olduğu bu bölgede kerpiç çamuruyla sıvalı bu yapıların dış hava koşullarından etkilenmemesi ve fırının kullanım sırasında dış hava koşullarından korunması için bu sundurma genellikle büyük tutulmuştur.

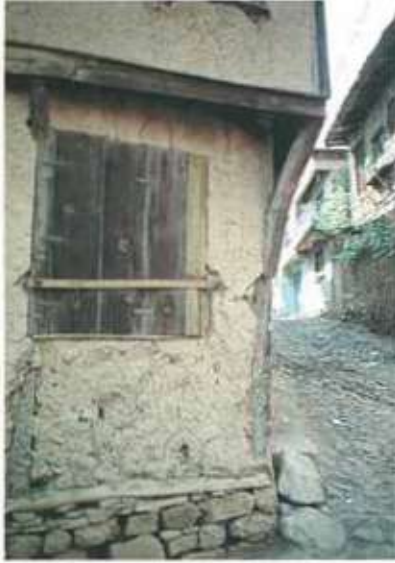
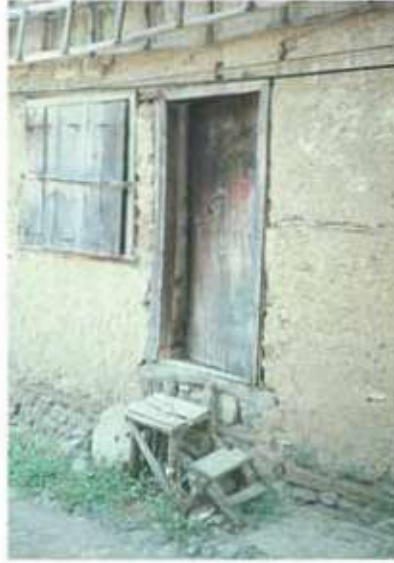
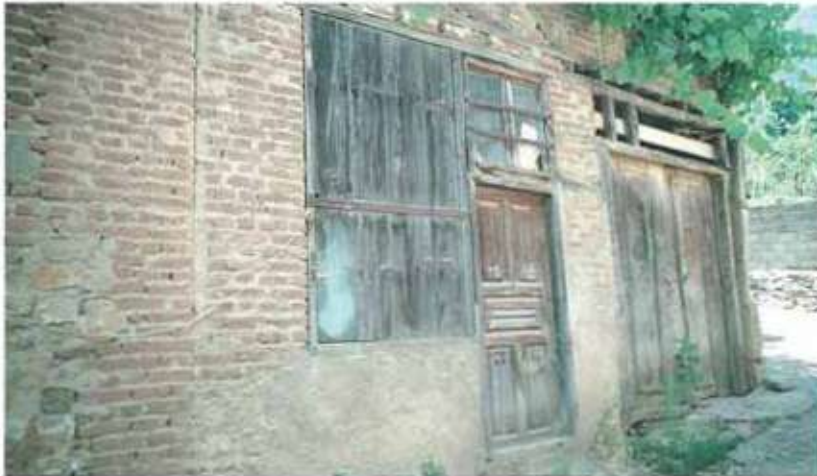
Res. 37. Bakkalı ev örneği
(env. no: H22C001.060).

Res. 38. Bakkalı ev örneği (env.
no: H22C001.078).

Res. 43. Bakkalı ev örneği (env. no: H22C001.014).

Karsak konutlarında karşılaşılan ilginç bir ayrıntı, zemin katlarda düzenlenmiş olan dükkânlardır (lev. 7: res. 37-38, 43). Bakkal olarak kullanıldığı öğrenilen bu tek birimli dükkânlardan bazıları, evin bir odasının dönüştürülmesiyle elde edilmiştir ve yapının penceresi genişletilerek, ahşap kepenkli vitrin oluşturulmuştur. Günümüzde yalnız iki bakkal bulunan köyde, 30-40 yıl önce 10'u aşkın bakkalın hizmet verdiği öğrenilmiştir.

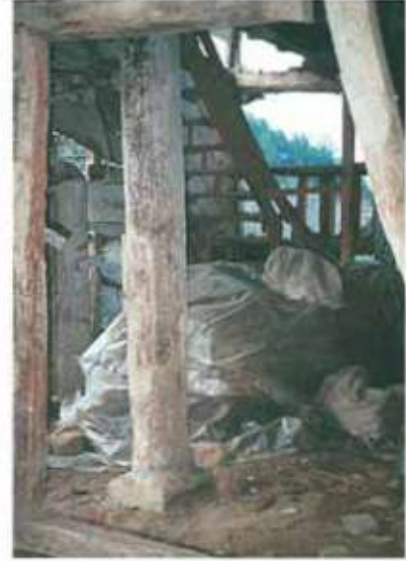
Res. 42. H22C001.027 envanter
numaralı yapının "divan direği".

Geleneksel Karsak konutlarında kat döşemeleri ahşap olarak yapılmakta, yerel söyleyişle ana taşıyıcı dikmeye "divan direği", bu dikmeye bağlanan ana kirişe de "salma direk" denilmektedir.

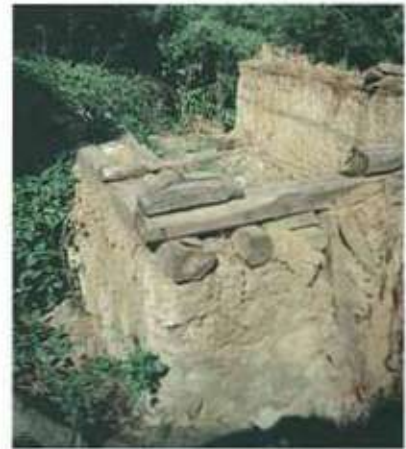
Res. 44. H22C001.041 envanter
numaralı yapının güneyindeki ahşap
yapının hatıllı kerpiç duvarı.

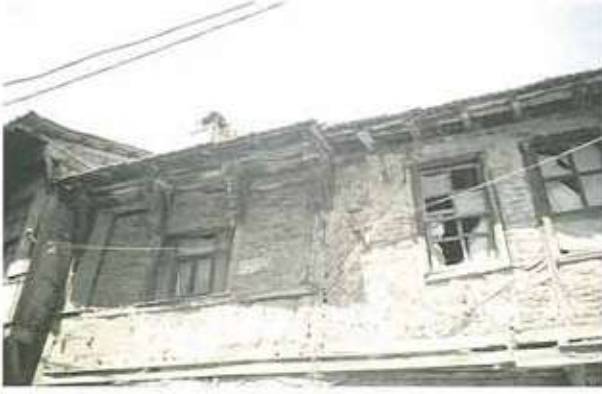
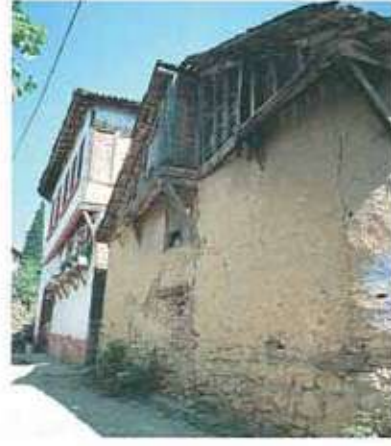
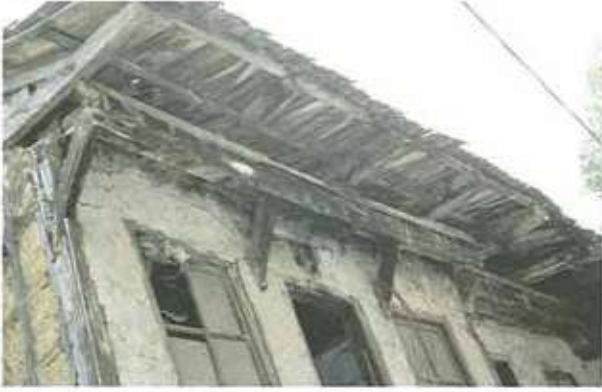
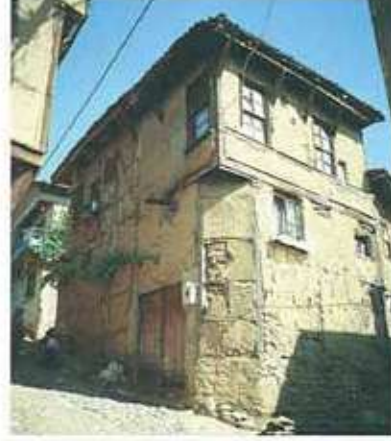
Res. 45. Katı indirilmiş bir yapıda saçaktan ayrıntı (env. no: H22C001.035).

Res. 46. Katı indirilmiş bir yapıda saçaktan ayrıntı (env. no: H22C001.064).

Res. 47. Katı indirilmiş bir yapıda saçaktan ayrıntı (env. no: H22C001.034).

Res. 48. Katı indirilmiş bir yapının genel görünümü (env. no: H22C001.048).

- Hane nüfusunun azalması, bakım güçlükleri ve ipekböcekçiliğinin terk edilmesi nedeniyle ahşap karkas arası kerpiç dolgu geleneksel yapıların bir ya da birkaç katının indirilmesi;
- Tarihi yapının bir bölümünün yıkılarak betonarme olarak yeniden yapılması;
- Tarihi yapıya banyo ve mutfak katmak üzere, arka ya da yan cephelere, delikli tuğla ya da briket dolgu niteliksiz betonarme ekler yapılması;
- Tarihi yapının yıkılarak aynı yere yaklaşık ya da tam aynı ölçülerde (taban alanı aynı) yeni yapı yapılması;
- Tarihi yapı yanına, bahçelik alan ya da avlu niteliğinde olan boş yere yeni betonarme yapı yapılması;

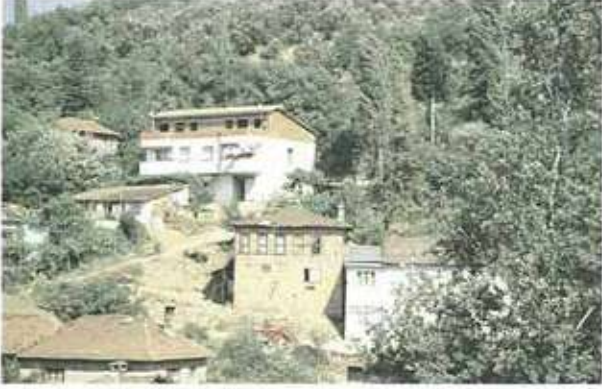
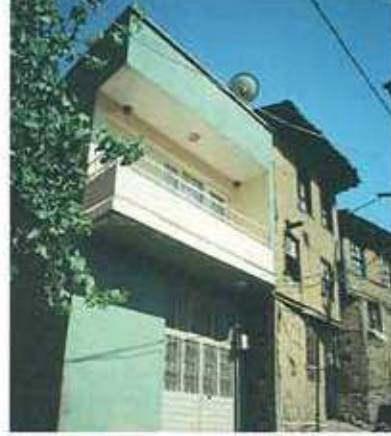
Res. 49. Köy içinde yeni betonarme yapılar.

Res. 50. Köy içindeki yeni betonarme yapılardan biri.

1950'li yıllar, Karsak'ta konut mimarlığı açısından değişim ve dönüşümün başlangıcı olmuş, bu tarihten itibaren yerleşmede, betonarme döşemeli yığma tuğla yapılar inşa edilmeye başlanmıştır. Günümüzde ise yeni inşaatlarda betonarme iskeletli yapılar tercih edilmekte, köyün genel dokusuna aykırı bir yapılaşma ortaya çıkmaktadır (lev. 8: res. 49-50).

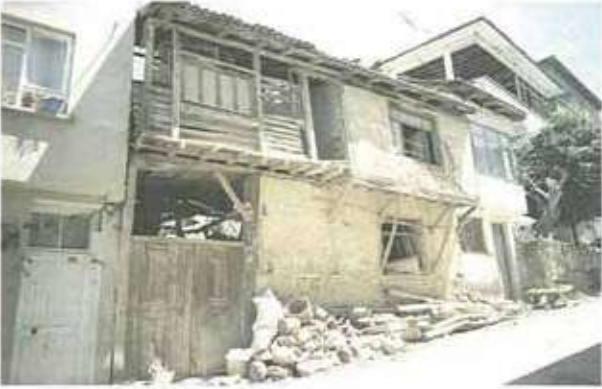
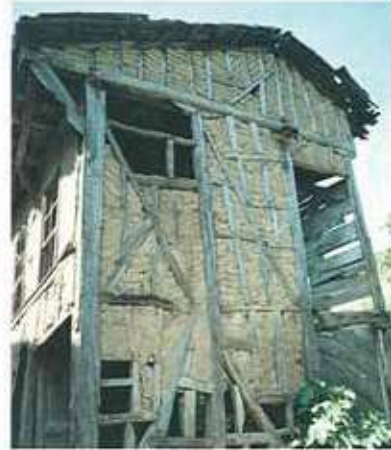
Res. 51. Harap durumdaki bir tarihi yapı (env. no: H22C001.076).

Res. 52. Harap durumdaki bir tarihi yapı (env. no: H22C001.027).

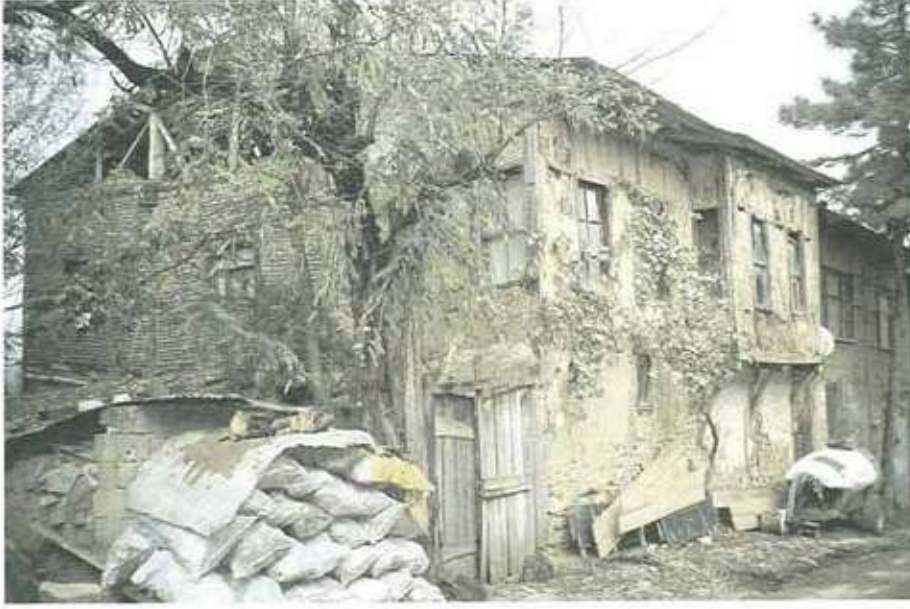
Res. 53. H22C001.092 envanter numaralı yapının sokak cephesi.

Bu çalışma kapsamında incelenen ve ölçülerek çizimi yapılan geleneksel ev (env. no: H22C001.092/lev. 9), bir süre önce bir katı indirilmiş olan ve Kar-

sak'ın en eski evlerinden biri olduğu söylenen Oğuz ailesi evidir. Köyün ana yolu üzerinde, başlangıçta 3 katlı olarak inşa edilmiş bu evin bahçesine, ana yola açılan kapıdan girilmektedir. Evin girişi bahçeye bakan güney cephesinin ortasındadır. Zemin katta, girişte yer alan ve "avlu" denilen, taşlık niteliğindeki mekânın doğu bölümü bölünerek küçük bir oda ve açık bir mutfak kazanıldığı için, taşlık bütünlüğünü kaybetmiştir.

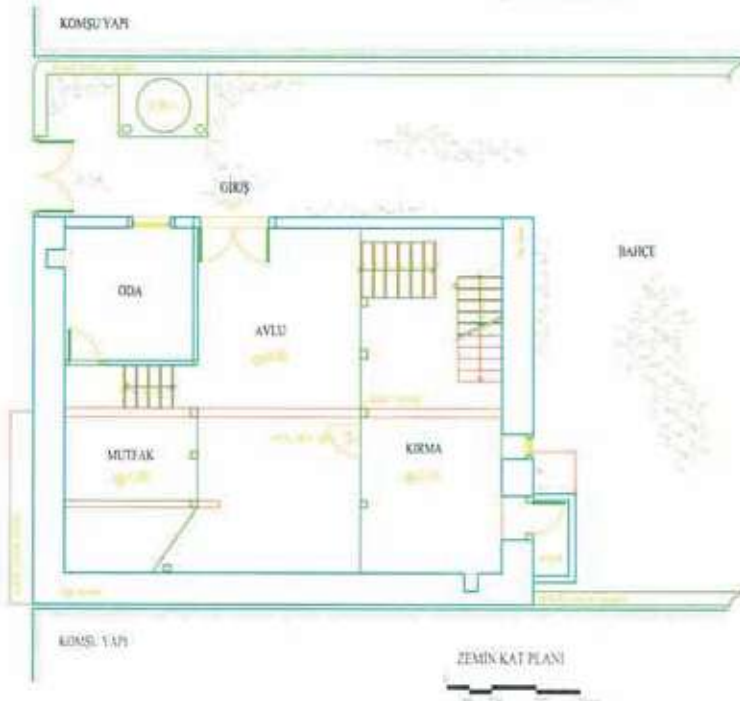
Şek. 3. H22C001.092 envanter numaralı yapının zemin ve birinci kat planı.

BİRİNCİ KAT PLANI

ZEMİN KAT PLANI

Giriş kapısının batı tarafında ise taşlıktan 172 cm yüksekte, "kıрма" diye adlandırılan bir ara kat bulunmakta, bu ara katın altında taşlığa açılan ahır yer almaktadır. Başka bir deyişle kıрма, ahır üstünde, taşlığa bakan ve evin işliği olarak kullanılan bir açık set niteliğindedir. Kırmaya taşlıktan ahşap basamaklarla ulaşılır. Bu basamakların başlangıcında, hayvanların işlik katına çıkmasını önlemek için, yaklaşık 80 cm yüksekliğinde alçak bir kapı yer almaktadır. Kırmadan köşesindeki kapıdan evin batı cephesinde çıkıntı yapan helaya girilmektedir.

Kırmadan birinci kata çıkan ahşap merdiven, "çardak" diye anılan geniş sofaya ulaşmaktadır. Bu sofadan da kırmadaki helanın tam üstünde, ancak daha geniş olan bir başka helaya ulaşılmaktadır. Geleneksel yerleşmelerde sıkça karşılaşıldığı gibi, helayı evin dışında, evden bağımsız olarak yapmak yerine evle bütünleştirmek, ancak yine de evin dışında bırakmak, yapı kullanıcılarının yaşama kültürünü yansıtan ilginç bir çözümdür.

Birinci katın doğu tarafında yer alan iki odadan kuzeyde bulunanı, gerek içerdiği ocak, gusülhane gibi öğeleri, gerek sokağa taşarak büyüyen boyutlarıyla evin başodası niteliğindedir. Aile bireylerinden alınan bilgiye göre, 2. kat, 2002 yılında çatı onarımına girildiğinde pek çok ahşap öğenin kurtarılamayacak kadar bozulmuş olduğu görüldüğü için iptal edilmiştir. Bu katın, böceklik olarak kullanılan tek bir mekândan oluştuğu öğrenilmiştir.

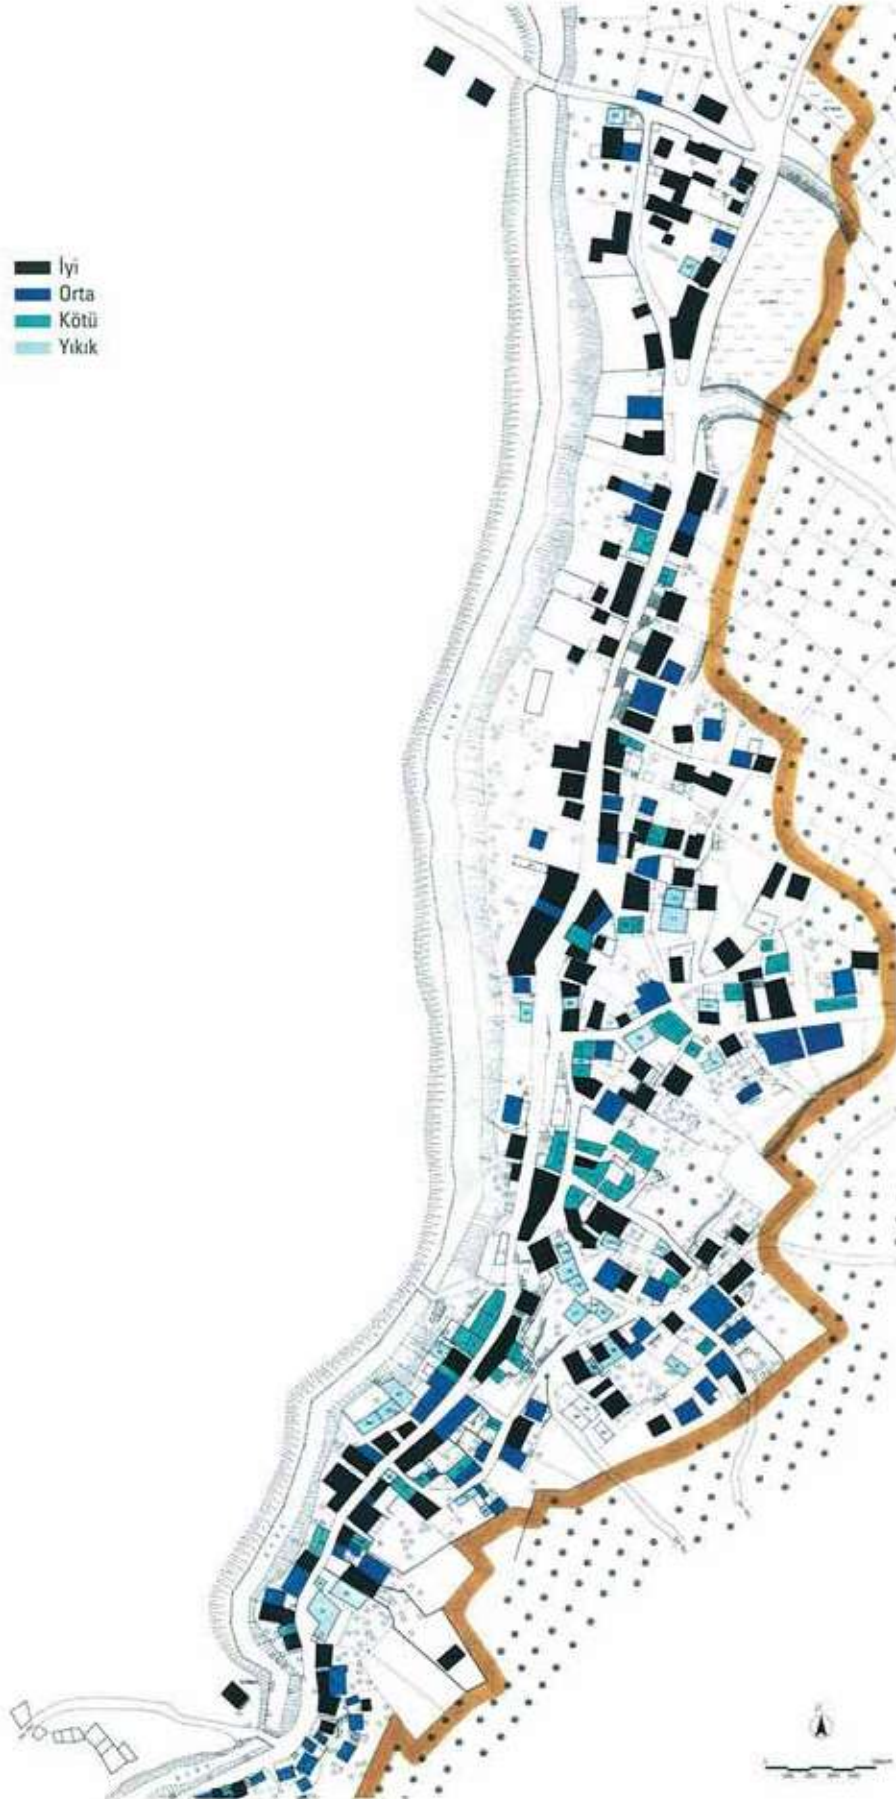
Şek. 11. Karsak köyündeki yapıların sağlamlık durumu analizi.

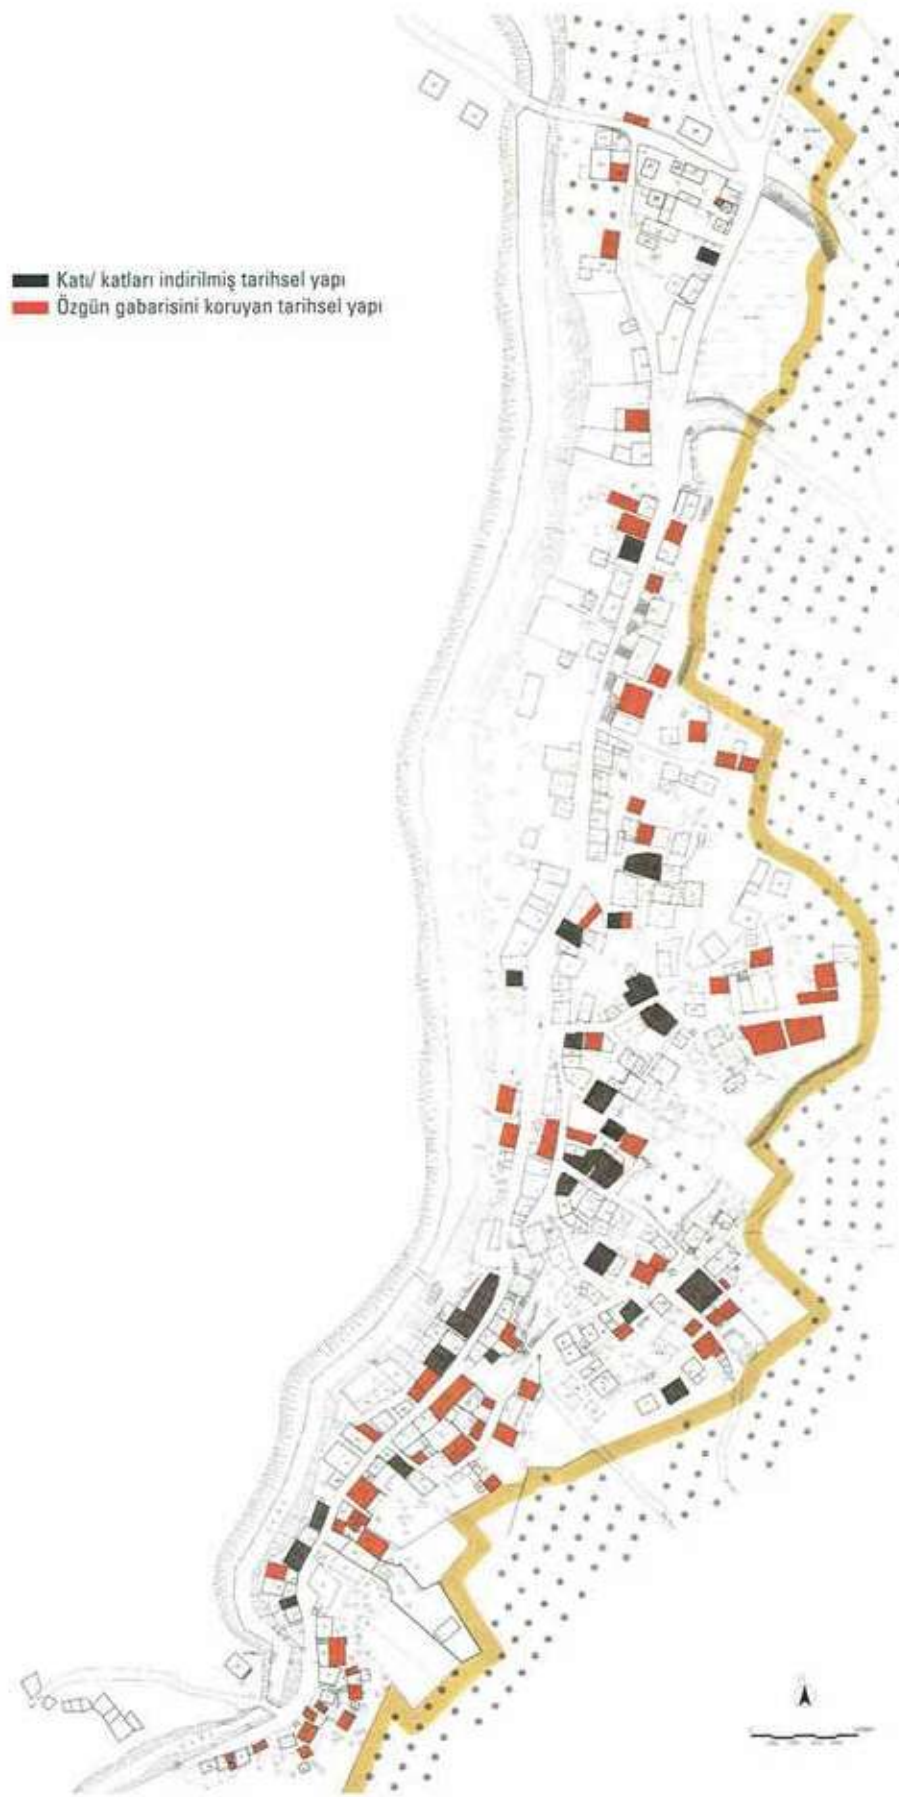
Şek. 13. Karsak köyünde, tarihsel yapıda kat indirme uygulaması.
