ARTVIN- ŞAVŞAT KIRSAL MİMARİSİNİN ÖZGÜN BİR ÖRNEĞİ: ZURABET EVİ¹

A TYPICAL EXAMPLE OF THE VERNACULAR ARCHITECTURE OF ARTVIN-ŞAVŞAT: THE ZURABET HOUSE

Duygu GÖÇMEN - Deniz MAZLUM

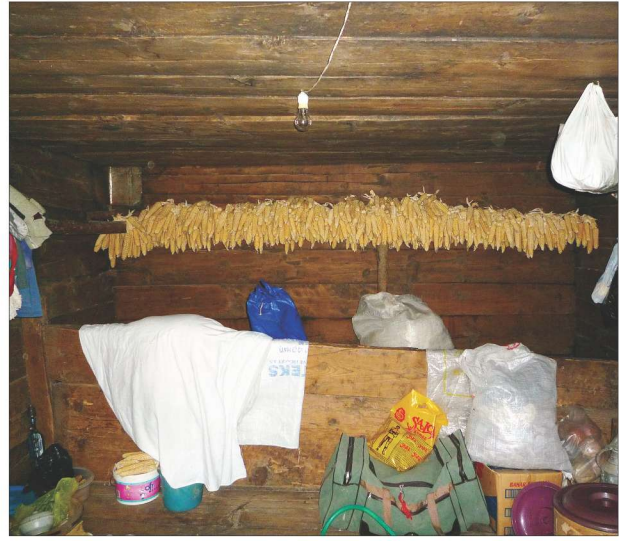
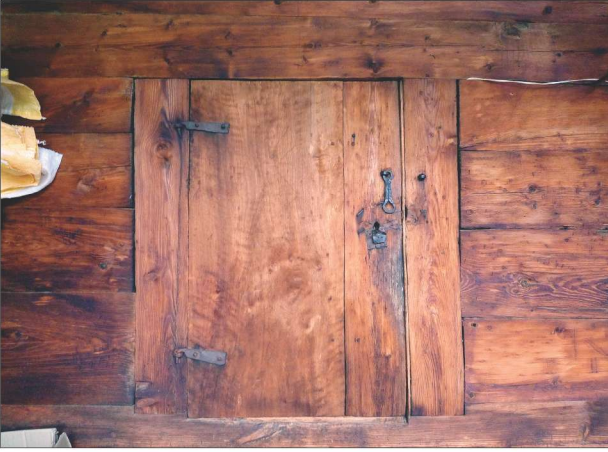
Res. 17. Ambar mekanına giriş kapağı ve dövme demir menteşe

Kapının *dandraba* tarafındaki yüzeyinde dövme demir menteşeler ve kilit dikkati çekmektedir (Res. 17). Bu menteşeler evdeki diğer menteşelere göre farklı, dikdörtgen biçime yakın, ince uzun biçimlendirilmişlerdir. Ambarda, mekanın kuzeybatı duvarına paralel uzanan ve duvardan yaklaşık 1 m uzaklıkta, zeminden 105 cm yükselen ve yörede *haro* olarak adlandırılan ayırıcı bir bölme bulunmaktadır.

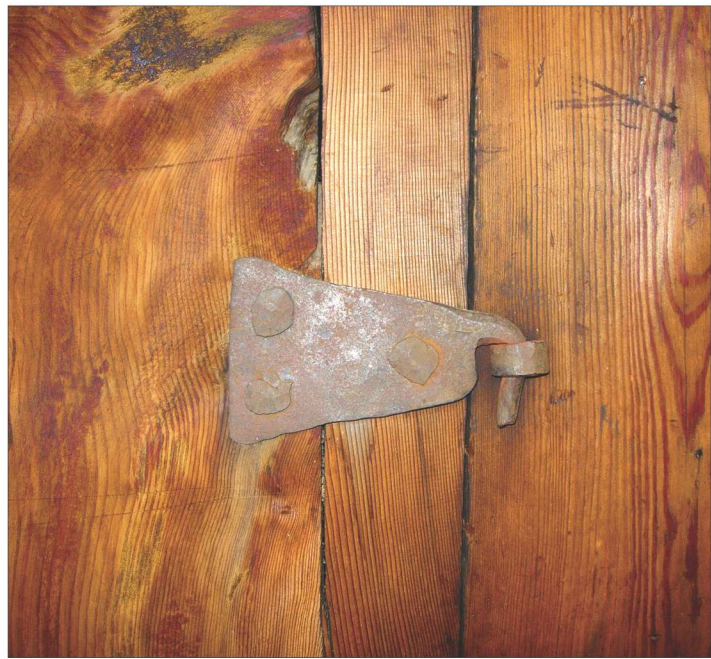
Res. 20. Ambar mekanına giriş kapağı ve dövme demir menteşeler

Kapı kanadının *dandraba* tarafındaki yüzünde göze çarpan dövme demir menteşeler, üçgen biçimleriyle evdeki diğer kapılarda kullanılan menteşelerle benzerlik göstermektedir (Res. 20).

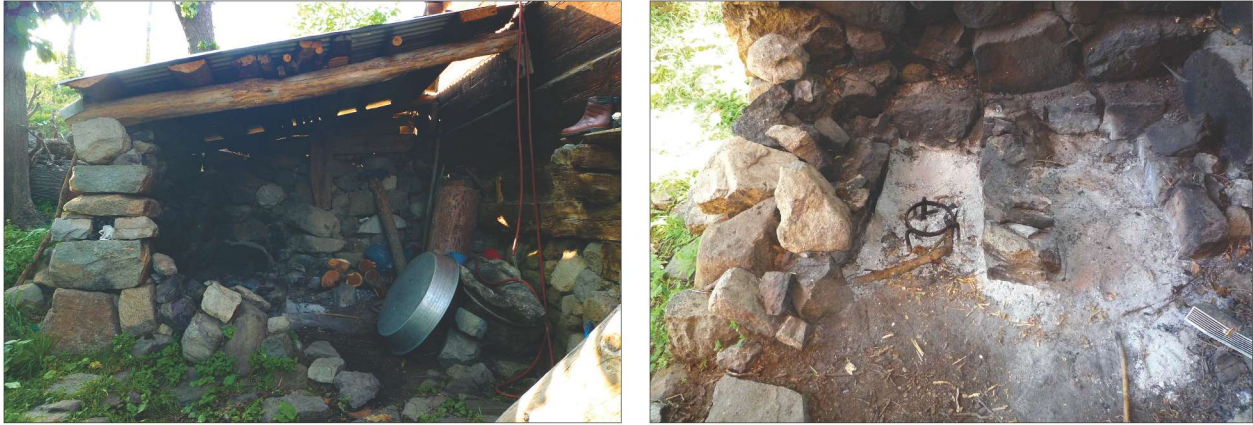
Res. 25. Hoço ve içerisinde yer alan ocak düzeneği

Yöredeki konutların hemen hepsinin bahçesinde yer alan *hoço*, *buhar*'ın yetersiz kaldığı ya da söküldüğü durumlarda, geniş mekan gerektiren işlerde kullanılmaktadır. Zurabet Evi'nin kuzeybatı köşesinde konumlandırılmış bu mekan, 2,00 m x 2,50 m ölçülerindedir, 60 cm kalınlığındaki düzensiz moloz taş duvarla iki yönden çevrilmiş ve üzeri oluklu sac levha ile kapatılmıştır. *Hoço*'nun zemininde yer alan taşlar, aralarında ateş yakılacak ve üstlerine büyük tencere ya da kazanlar yerleştirilecek şekilde dizilmiştir (Res. 25).

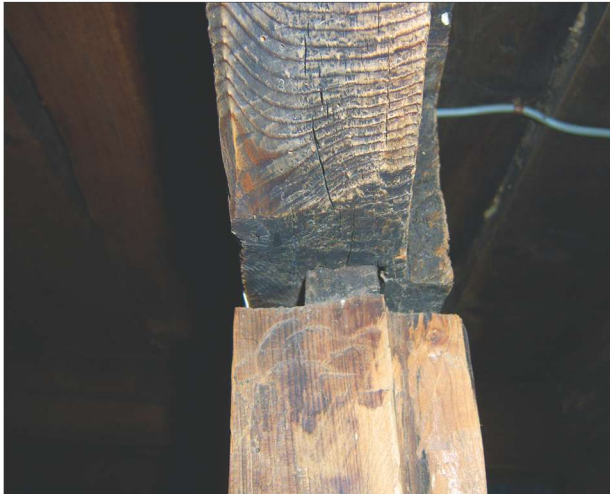
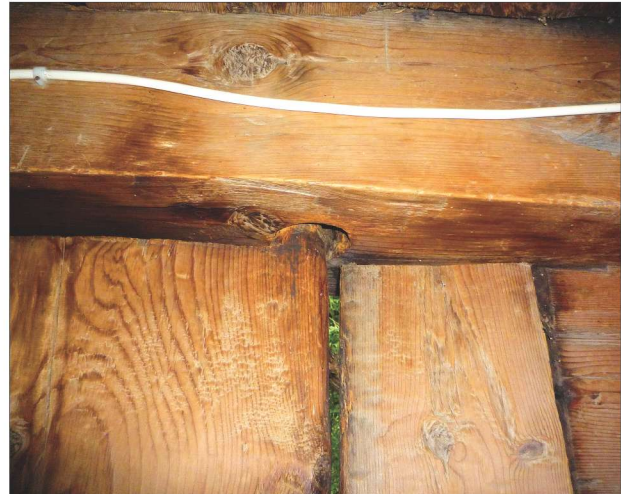
Res. 28. Giriş kat kapılarında söve - lento birleşimleri

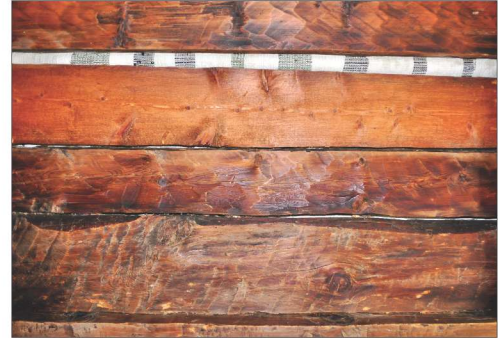
Res. 29. Tavan tahtalarında özgün yapım izleri

böylece bir ağaçtan bir duvar elemanının elde edilmesiyle mümkün olmuştur. Zurabet Evi de söz konusu eski evlerdendir. Yörede kimi eski konutların duvar tahtalarında görülen balta izleri bu yapım tekniğinin göstergesidir. Zurabet Evi'nde balta izleri *Dandraba* mekanının (Z01) tavan tahtalarında görülmüştür (Res. 29).

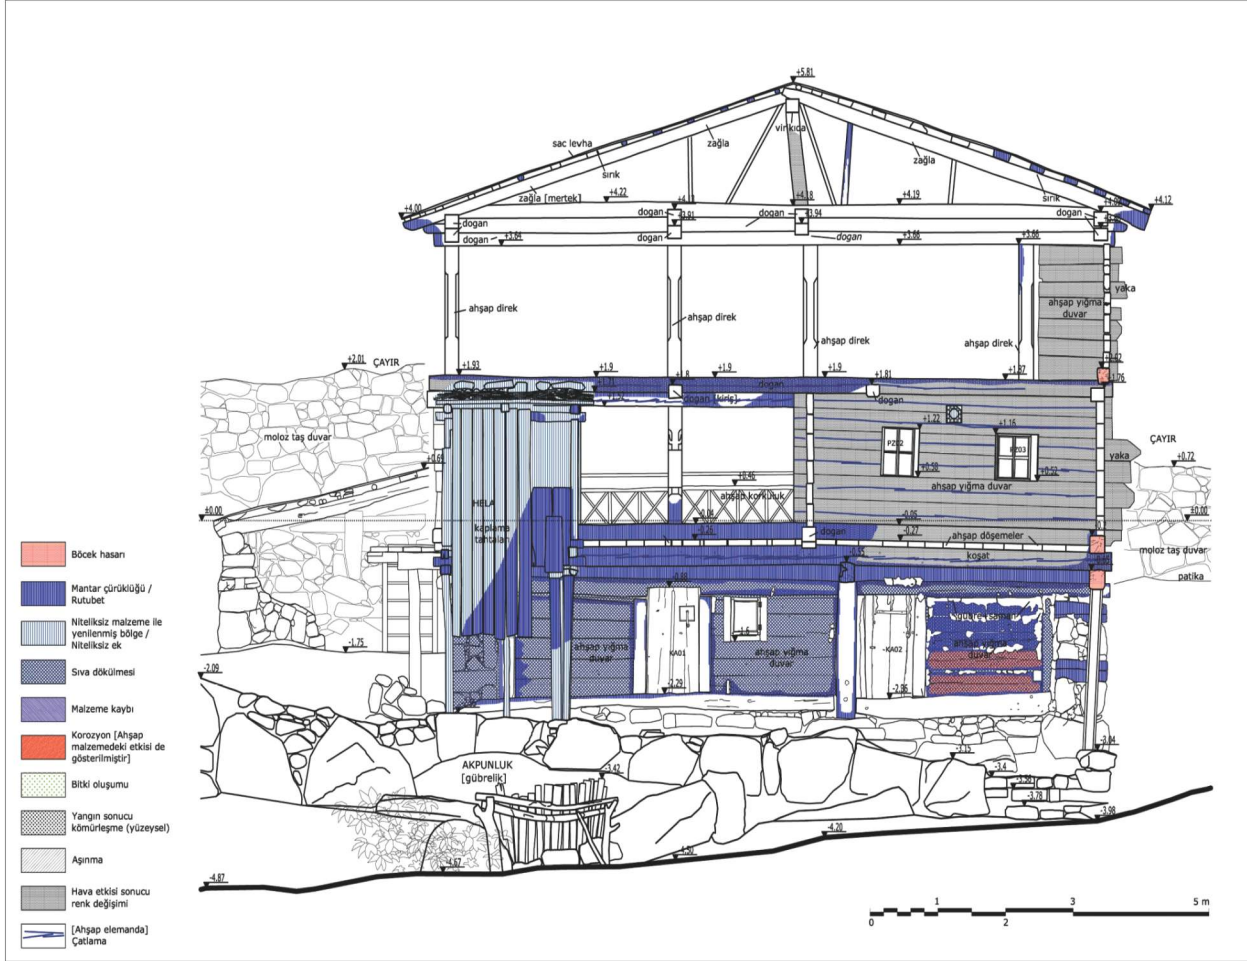
Res. 32a. 'e-e' Kesiti hasar analizi

Res. 32b. Güneybatı cephesi hasar analizi

Res. 32c. Kuzeydoğu cephesi hasar analizi

Yapıdaki hasarlar (Res. 32a-c) "böcek hasarı", "mantar çürüklüğü / rutubet", "niteliksiz malzeme ile yenilenmiş bölge / niteliksiz ek", "sıva dökülmesi", "malzeme kaybı", "korozyon", "bitki oluşumu", "yangın sonucu kömürleşme", "aşınma", "hava etkisi sonucu renk değişimi" ve "ahşap elemanda çatılma" başlıkları altında incelenmiştir. Yöredeki diğer konutlarla yapılan karşılaştırma sonucunda yangın sonucu kömürleşme hariç diğer hasarların incelenen yapılarda da ortaya çıktığı belirlenmiştir.
