İZMİR FOÇA KOZBEYLİ MAHALLESİ KIRSAL MİMARLIK ENVANTERİ

THE INVENTORY OF RURAL ARCHITECTURE IN İZMİR FOÇA KOZBEYLİ SETTLEMENT

Ali Kemal ÇINAR¹ - Bilgen DÜNDAR² - Umut Devrim GENÇ³

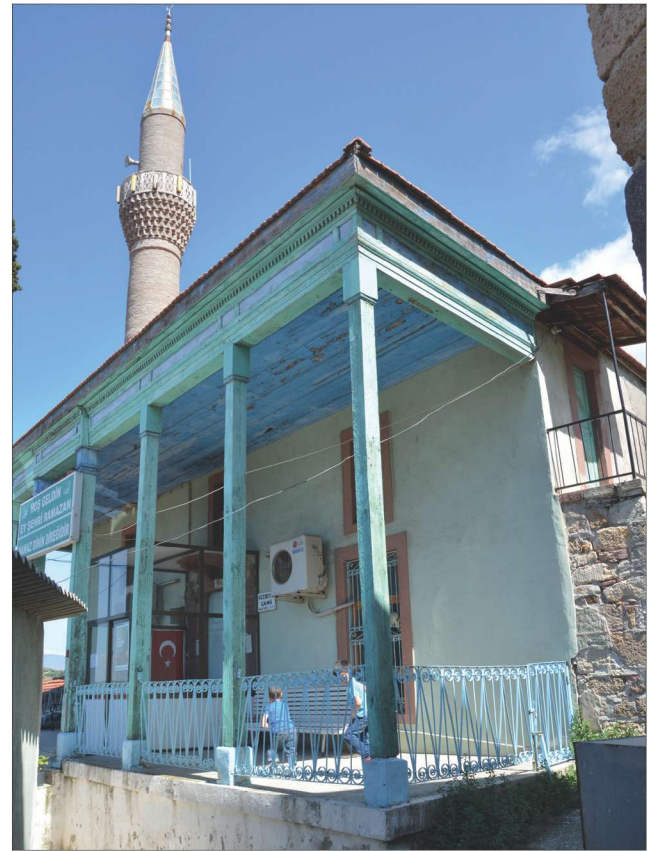
Fotoğraf 4 - Kozbeyli Camii (858 Parsel) (Tescilli) / Kozbeyli Mosque (Building lot: 858) (registered)

Kozbeyli Camii, mihrabının üzerinde bulunan kitabesine göre Hicri 1027/Miladi 1617-18 tarihinde inşa edilmiştir (Foto. 4). Fakat caminin kapısında ve içinde okunamayan

tarihlerin olduğu ve sözlü tarih bilgilerine göre caminin daha önceki yıllarda yapılmış olabileceği düşünülmektedir (Yurttaş 2001: 27). Cami dikdörtgen planlı, ahşap tavanlı ve ahşap kırma çatılıdır. Meydandan çıkan ve güneybatı yönünde hem kavisli hem de yükselerek ilerlenen dik bir yokuşun sonunda yer alan cami 2 km aşağısında bulunan denize ve Gencerlik’e doğru yönelmektedir. Yapının Kuzey cephesi önünde ahşap direklerle desteklenen bir son cemaat yeri bulunmaktadır. Harimin kuzeyinde ahşap direklerle desteklenen kadınlar mahfili yer almaktadır. Kadınlar mahfiline giriş yapının batı cephesindeki taş merdivenler ile sağlanmaktadır. Harimin tavan ve zemin döşemeleri ahşap rabıttır. Tavanda

bitkisel bezemeli üç adet alçı tavan göbeği yer almaktadır. Yapının güney duvarında bulunan mihrabın yarım daire nişi üzerinde perde motifleri ve mihrabı taçlandıran S-C kıvrımlı bitkisel bezemeler ve tavan göbekleri XIX. yüzyıl bezemelerinin genel karakterini yansıtmaktadır. Yapının kuzey duvarındaki girişi üzerinde bulunan Hicri 1307/Miladi 1889-90 tarihli onarım kitabesinden yapının XIX. yüzyıl sonlarında bir kapsamlı bir onarım geçirdiği anlaşılmaktadır. Mihrap ve tavan bezemeleri de bu tarihle çağdaş olmalıdır.

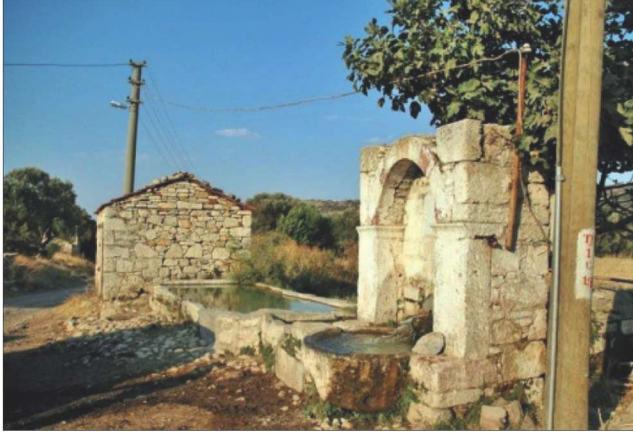
Fotoğraf 5 - Alçışme (Tescilli) / *Alçışme (registered)*

Dikdörtgen plana sahip çeşme, mezarlık yolu üzerinde 622 numaralı parselin kenarında yer almaktadır (Foto. 5).

Kesme taş ve moloz taş malzemeyle inşa edilmiştir. Çeşmenin arkasında bir su deposu bulunmaktadır. Yuvarlak kemerli bir aynalığı ve devşirme malzemenen bir yalağı vardır.

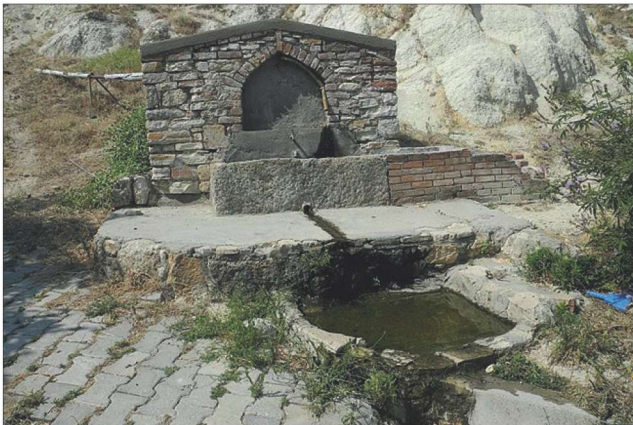
Fotoğraf 6 - Çeşme (Tescilli) / *Fountain (registered)*

800 numaralı parselin güneydoğusunda yer alır (Foto. 6). Kıрма taş malzemeyle inşa edilmiştir. Çeşmenin arkasın-

da dikdörtgen planlı bir su deposu bulunmaktadır. Sivri kemerli bir aynalığı ve devşirme malzemenen bir yalağı vardır.

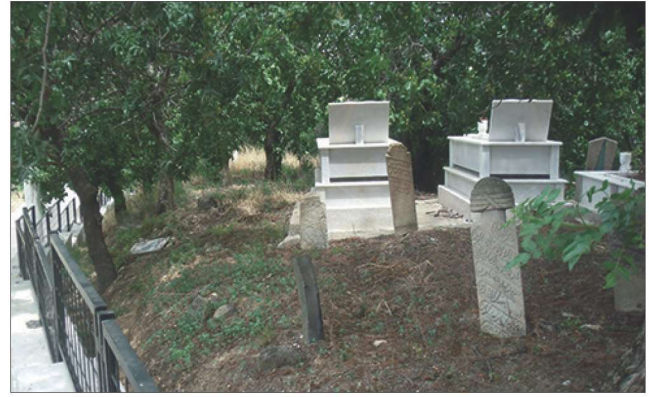
Fotoğraf 7 - Mezarlık (Tescilli) / *graveyard (registered)*

Köyün kuzeydoğusunda yer alan mezarlık Miladi 1700'lü yıllara tarihlenmektedir (Foto. 7). Üzerlerinde en erken H.1136 /M.1723-24, H.1146/M.1733-34 tarihi olanlar dışında, genellikle 1205 ila1295 tarihleri arasında (M.1790-1878) değişen, sarıktı, cami tasvirli, vazodan çıkan çiçekler, S-C kıvrımlı bitkisel bezemeler, meyve tabağı gibi 18.-19. yüzyıl bezeme özelliklerini gösteren oldukça nitelikli mezar taşları bulunmaktadır.

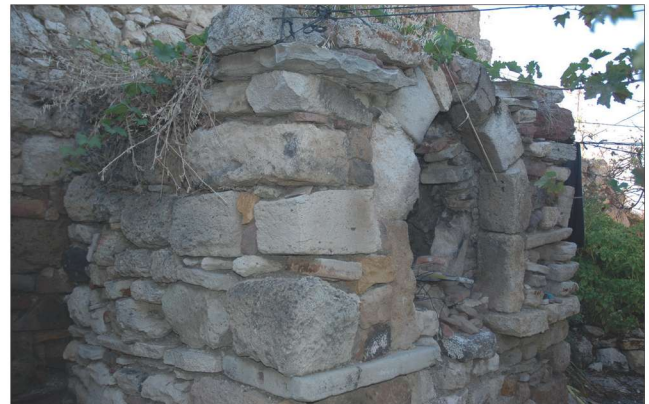
Fotoğraf 8 - Ocak (816 Parsel) (Tescilli) / *Fireplace (Building lot: 816)(registered)*

Rum mahallesi olarak tanımlanan bölgede yer alan 816 parselin, tescil listelerinde ve fişlerinde "Ocak" olarak belirtilmesine karşın, aynı parselde günümüze oldukça iyi korunmuş şekilde ulaşan bir Rum konutunun bulunduğu tespit edilmiştir. Bodrum+zemin kattan oluşan konut, inşa malzemesi ve tekniği (kıрма taş malzemeyle yığma sistem), özgün mimari unsurları (ahşap dikme ile taşınan ahşap kiriş üzeri ahşap hatıllar, düz toprak dam, ahşap zemin döşemesi, ocak, nişler, özgün pencere açıklıkları, bodrum katın mazgal pencereleri vb. özellikler) ile bölgenin karakteristik mimarisini yansıtmaktadır. Bu nedenle parselin

tescil durumu, konut+ocak veya konut+müştemilatı olarak düzeltilmelidir (Foto. 8).

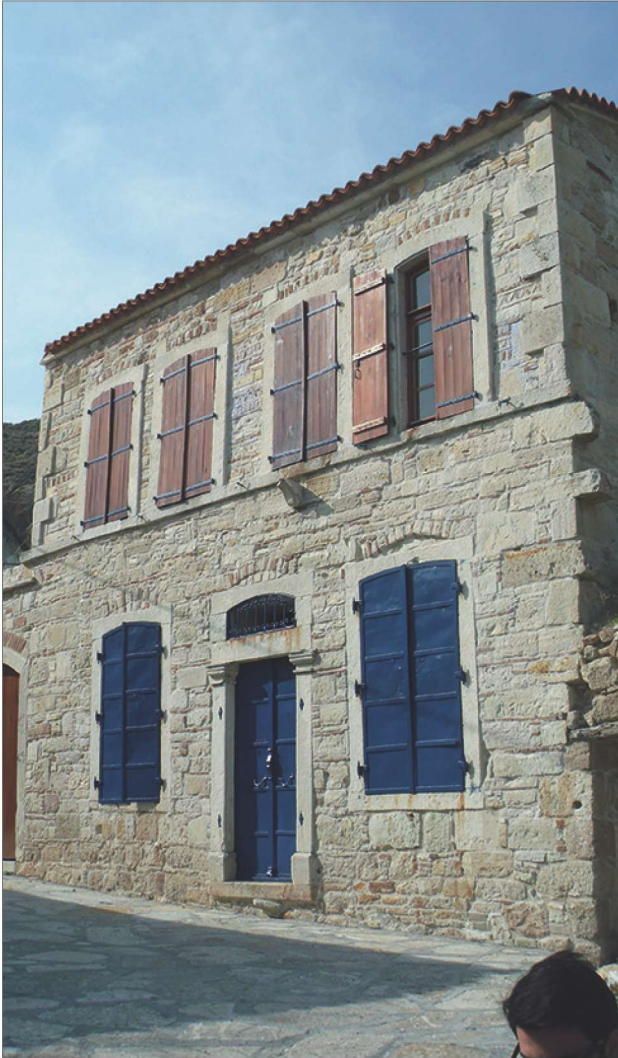
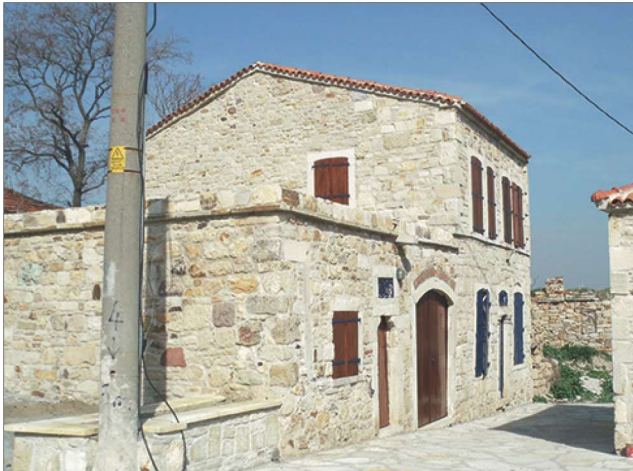
Fotoğraf 9 - 1114 Parsel / Building lot: 1114

Çapkınoğlu Konağı olarak bilinen yapı, iki ayrı yapıdan oluşmaktadır (Foto. 9-10). Bunlardan ilki zemin+1 katlı

konut (1114 parsel), diğeri ise tek katlı bir ticaret yapısıdır (781 parsel). Bu iki ayrı yapıyı birleştiren ve arka avluya geçişi sağlayan bir hol bulunmaktadır. Avluda ise ocak, mutfak gibi müştemilatlar yer almaktadır. Yapılar Foça Belediyesi ve İzmir Valiliği'nin katkılarıyla yakın bir dönemde restore edilmiştir. Tek katlı ticaret yapısının girişinin üzerinde "1878" tarihi yazılıdır. Konutun ön cephesinde basık kemerli bir giriş ve iki yanında bir pencere ile zemin kata ulaşılır. Zemin kat tek mekandan oluşmaktadır. Yapının arka cephesindeki taş merdiven ile üst kata çıkılır. Üst katta bir giriş holüne açılan iki oda bulunmaktadır.

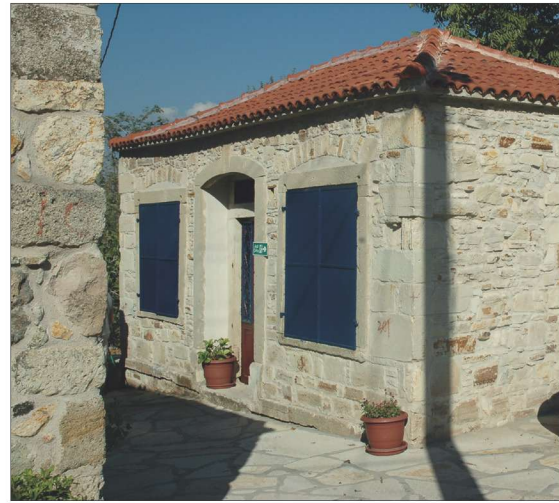
Fotoğraf 11 - 781 Parsel / Building lot: 781

Yapı Çapkınoğlu Konağı'nın hemen karşısında yer almaktadır (Foto. 11). Tek katlı ve tek mekandan oluşan yapının

özgün fonksiyonunun gazino, birahane olduğu bilinmektedir. Mekanın içinde bir ocak yer almaktadır. Yapı tescil fişindeki fotoğraflara göre düz toprak damlı, taş saçak ve parapetli iken restorasyon sonrasında ahşap kırma çatıyla örtülmüştür.

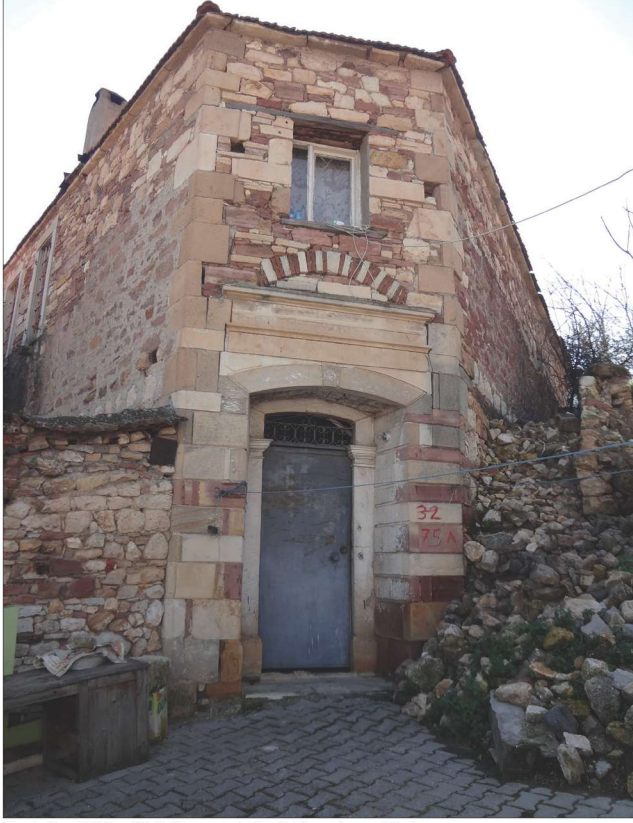
Fotoğraf 12. 925 Parsel / Building lot: 925

Kozbeyli köy meydanında bulunan ve meydanın tanımına katkıda bulunan bu yapı, mimari özellikleri, farklı yapı tipolojisiyle ve özenli işçiliği ile özel bir değere sahiptir (Foto. 12). Zemin katı ticaret, üst katı konut işlevli olarak kullanılmaktadır. Arazinin ve mülkiyet sınırının şekliyle biçimlendiği tahmin edilen yapı yamuk bir forma sahiptir ve doğu-batı yönünde eğimli bir araziye oturmuştur. Ön cephe, kat arasındaki taş silmeler, iki renkli taş kullanımı, üst kat cephe kenarındaki tuğla plasterler ile oldukça özenli bir işçilik içerir. Üst kattaki konuta giriş, yapının çıkmaz sokağa bakan arka cephesinden sağlanmaktadır. Silmeler ile taçlandırılan basık kemerli bir niş içerisine yerleştiril-

miş, taş söveli giriş oldukça özenli bir işçilik içermektedir. Giriş cephesi iki renk kesme taşlarla kaplanmıştır. Girişin hemen üzerinde üst kat holüne ait ahşap hatıllı bir pencere yer almaktadır.

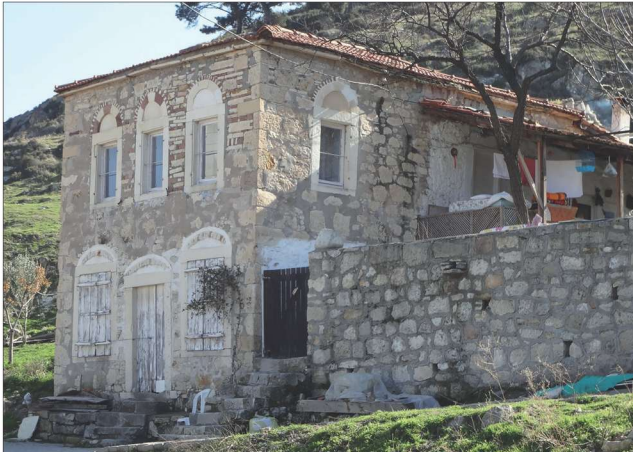
Fotoğraf 13 - 827 parsel / Building lot: 827

Yapı zemin+1 kattan oluşmaktadır (Foto. 13). Zemin kata ön cepheden, üst kata ise avluya açılan yan cepheden giriş yapılmaktadır. Zemin kattaki giriş ve pencerelerin üzerinde taşlardan örülmüş birer basık hafifletme kemeri bulunmaktadır. Zemin kat pencereleri ahşap kepenk- li, üst kat pencereleri ise taş sövelidir. Bu pencerelerin üzerinde iki renk taşın sağır yuvarlak kemerli alınlıklar bulunmaktadır. Bu iki renk taş örgüsünü duvarlarda da

görmekteyiz. Şu anda yapı kiremitli ahşap çatıya sahip olmakla birlikte, özgün taş saçakları yapının örtüsünün düz toprak dam olduğunu düşündürmektedir.

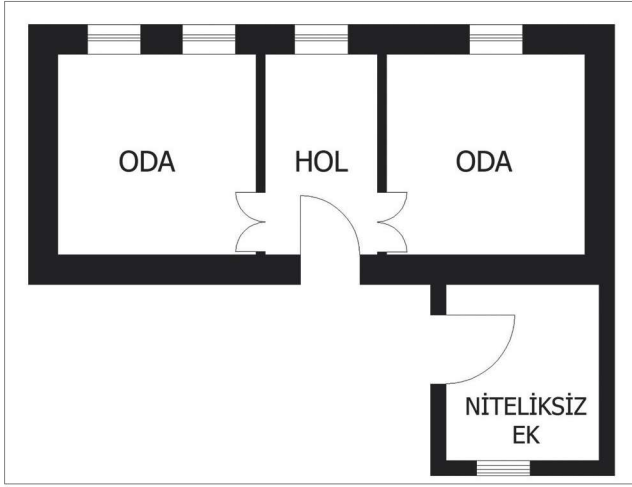
Şekil 3a - 819 Parsel (Tescilli) Zemin Kat Planı / Building lot: 819 (registered), ground floor plan.

Yatayda gelişen orta hollü plan tipi, doku içinde en yoğun görülen plan tipidir. Bu plan şemasında yapı girişini karşılayan orta holün her iki yanında birer oda yer almaktadır. Çoğunlukla bodrum kata sahip bu konutlarda, ıslak hacimlerin avlu içinde yer aldığı ve bodrum katların ahır, depo gibi yan işlevlerle kullanıldığı görülmektedir (Foto. 14). Bu yapı tipindeki konutlar dışa kapalı olup, çoğunlukla bahçe içinden giriş almaktadır. Organik yerleşim

783, 819, 827, 890, 898, 923, 932,933, 941, 944, 968, 970, 1007, 1167 nolu parsellerde bulunan yapılar, yatayda gelişen plan şemasına sahiptir (Şek. 3a-k, Foto. 15-29).

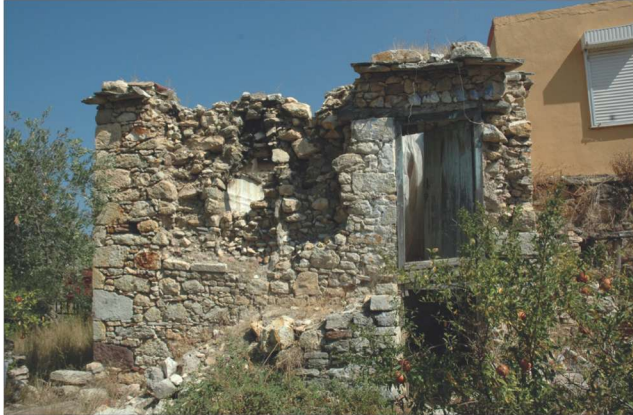
Fotoğraf 31 - 936 Parsel / Building lot: 936

tarımla ilgilenen kişiler tarafından da kullanıldığını vurgular (Arel 1989: 46-47; Yıldırım 1997: 32). Bu yapılarda bodrum kata giriş zemin kotundan sağlanmakta, yaşam alanına ise çoğunlukla açıktaki taş merdivenlerle ulaşılmaktadır (Foto. 30, 31). Yöre arazisindeki eğim yapıda farklı kotlarda bulunan girişlerin biçimlenmesini de etkilemiştir.

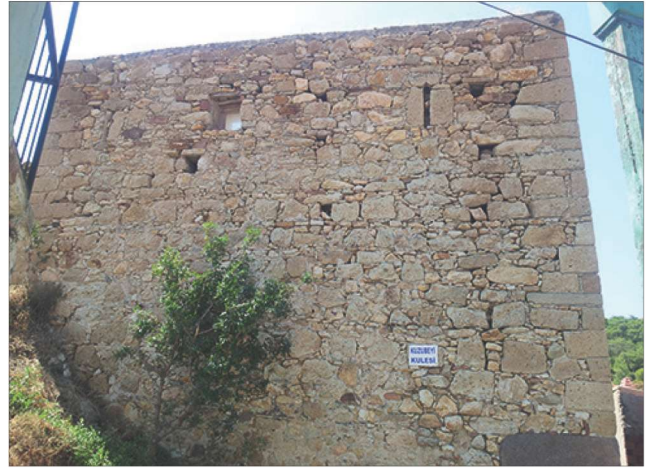
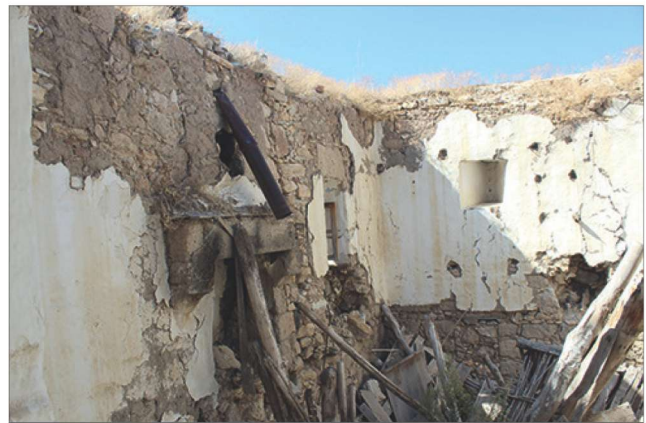
Fotoğraf 32 - 859 Parsel / Building lot: 859

İnceleme alanı içerisinde kule ev plan şemasına sahip en önemli yapı Kuzubeyi Kulesidir (Şek. 4a, Foto. 32,33). 859 parselde yer alan yapı, günümüzde kısmen yıkık olmasına karşın gerek malzeme gerekse cephe ve plan düzenlemesi açısından niteliğini korumaktadır. Yapı ayrıca konumu açısından da öneme sahiptir. Kozbeyli Camii'nin yan parselindeki yapı, körfezden gelebilecek tüm tehlikelerin gözetlenebileceği bir konuma sahiptir.

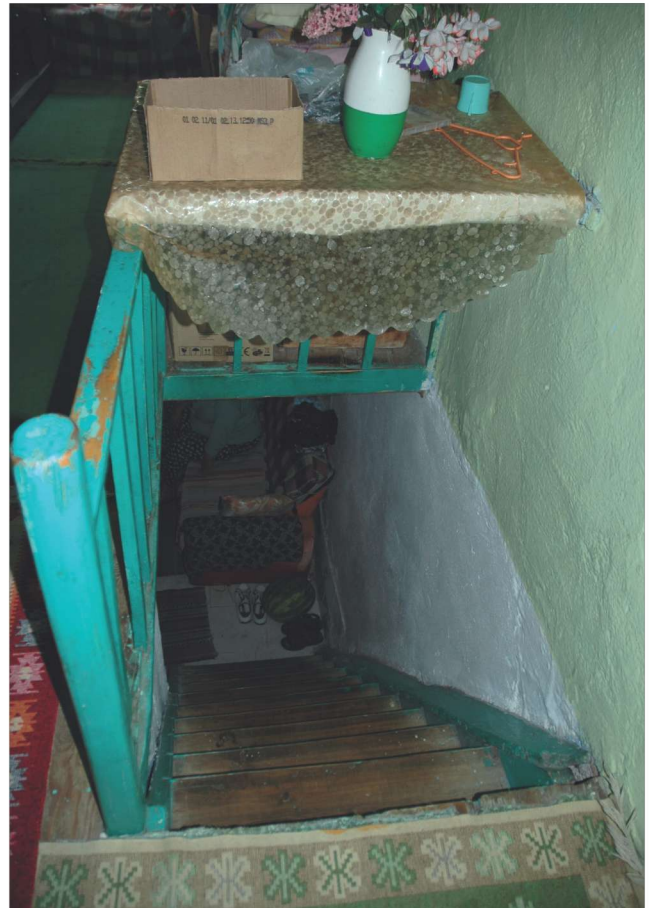
Fotoğraf 43 - 873 Parsel, iç mekan / Building lot: 873, interior

Dışarıdan kule ev tipi görünümüne sahip ancak plan şeması bakımından farklılaşan bir grup yapı daha bulunmaktadır. Bu konutlarda kare ya da kareye yakın dikdörtgen alan içerisinde yan hole açılan mekanlar bulunmaktadır. Bodrum ya da zemin katlarında ahır, mutfak gibi mekanların bulunduğu yapılarda, yan duvara yaslanan merdiven ile üst kat holüne ulaşım sağlanmaktadır (Foto. 43).

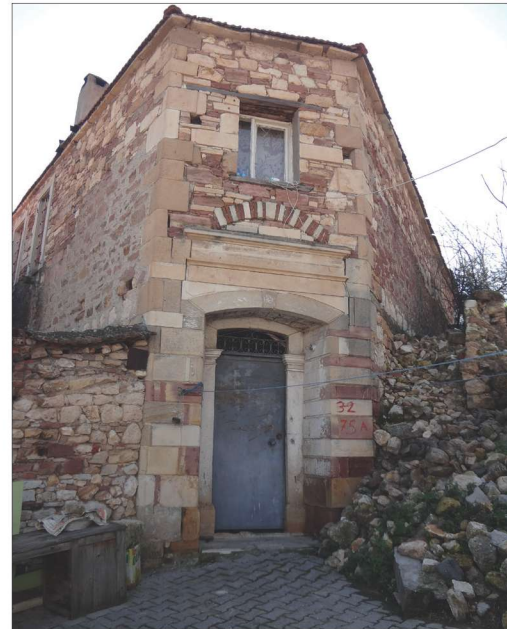
Fotoğraf 54 - 925 Parsel / Building lot: 925

Münferit plan şemasına sahip yapılar ise, belirlenen tipoloji içinde değerlendirilemeyen, işlev ve konumuna göre farklı niteliklere sahip yapılardır. Bu gruba en belirgin örnek 925 parselde yer alan, köy meydanı silüeti içinde önemli bir konuma ve değere sahip yapıdır. Zemin katında ticari mekanlar bulunan yapı, gerek plan şeması gerekse cephe özellikleri bakımından dokudaki diğer yapılardan oldukça farklıdır (Şek. 6, Foto. 54, 55).

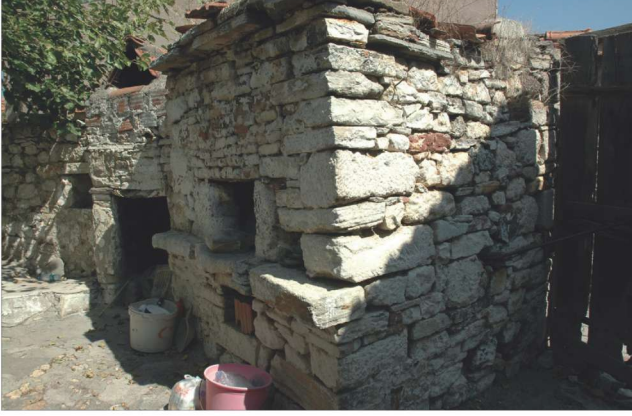
Fotoğraf 55 - 925 Parsel / Building lot: 925

Fotoğraf 56 - 932 parsel, avluda yer alan ocak. / Building lot: 932, fireplace in the courtyard

çoğunluğunda odaların en az bir tanesinde ocak bulunmaktadır. Aynı zamanda bahçe içerisinde ayrıca düzenlenmiş ocaklar (Foto. 56) ile bazı müstemilat yapılarının içinde de ocak olduğu tespit edilmiştir. Odalarda ocak ve niş (ahşap kapaklı ya da kapaksız) dışında mimari elemanlar bulunmamaktadır (Foto. 57). Ancak, 923 parselde yer alan konutun bir odasında ahşap dolap yer almaktadır (Foto. 58). Dokuda yer alan konutların tümünde iç mekanlar oldukça yalındır; tavan, duvar ve diğer mimari öğelerin işlemeli bir örneği tespit edilmemiştir. Günümüzde konutların çoğunda tavanların kontrplak, pvc gibi özgün olmayan malzemelerle kaplandığı görülmektedir. Buna karşın, özgünlüğünü korumuş yapıların bir bölümünde ahşap çatı karkasların ahşap kaplama ile

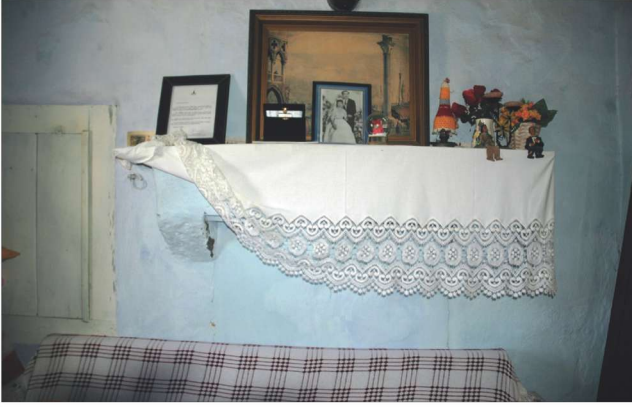
Fotoğraf 57 - 827 parsel, iç mekan. / Building lot: 827, interior

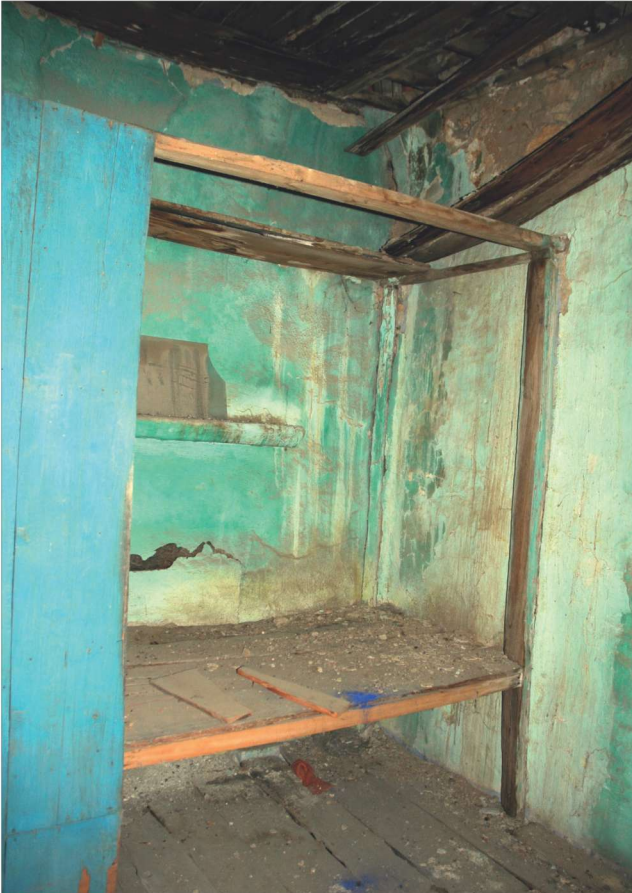
Fotoğraf 58 - 923 parsel, iç mekan. / Building lot: 923, interior

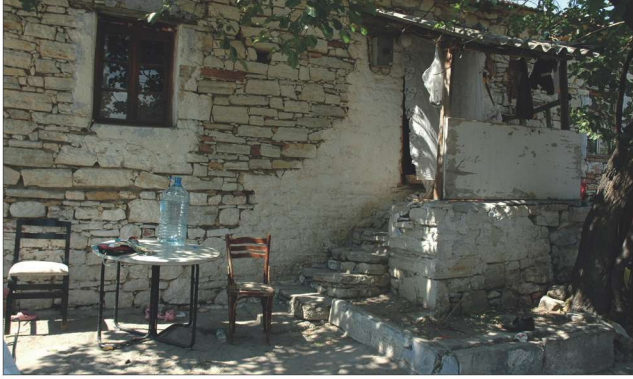
Fotoğraf 60 - 933 parsel, avludan görünüm. / *Building lot: 933, view from the courtyard*

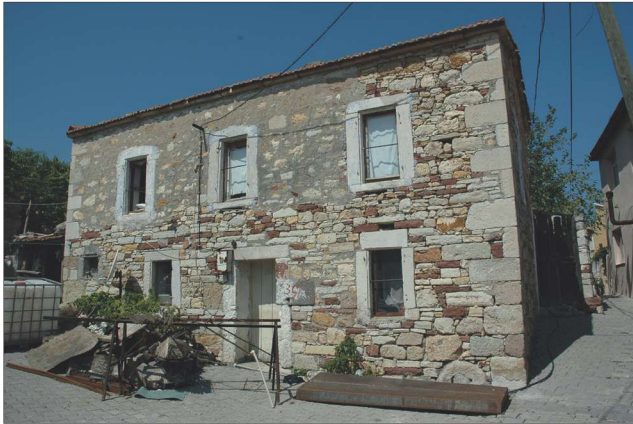
pıyla örtülüdür. Daha özenli inşa edilmiş bir çok yapıda söveli ve kemerli girişler bulunmaktadır (Foto. 61).

Fotoğraf 61 - 993 parsel. / *Building lot: 993*

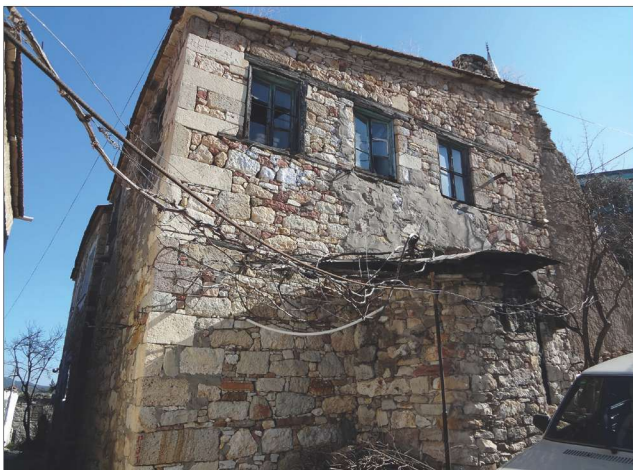
Fotoğraf 62 - 888 parsel (Tescilli) / *Building lot: 888 (registered)*

Üst katlarda pencereler genellikle küçük dikdörtgen açıklıklar halindedir, üç farklı tip uygulanmıştır. Kareye yakın dikdörtgen formu, ahşap hatıllı ve ahşap pervazlı tip yaygın olarak uygulanmıştır (Foto. 62). Pencerelerin

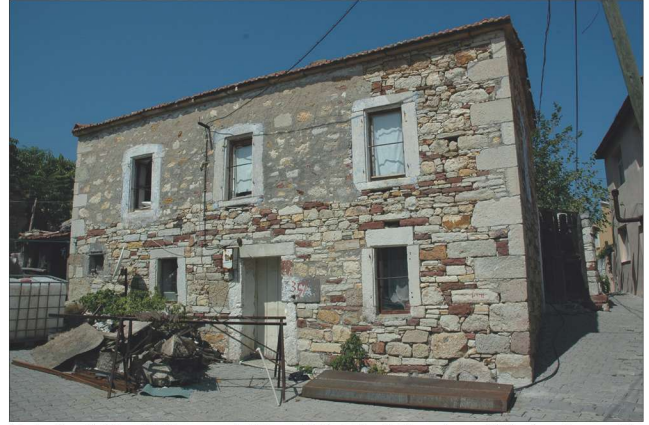
Fotoğraf 63 - 933 parsel (Tescilli) / *Building lot: 933 (registered)*

bazılarında özgün ahşap kepenkler günümüze ulaşabilmiştir. Ahşap pencere doğramaları, çoğunlukla çift kanatlı ve kayıtlı olup, tek kanatlı pencereler de bulunmaktadır (Foto. 63). Bu tip pencerelerin birçoğunun sonraki müdahalelerle genişletildiği, ahşap pervazlarının bulunmadığı görülmektedir (Foto. 64). Diğer bir pencere tipinde, dik-

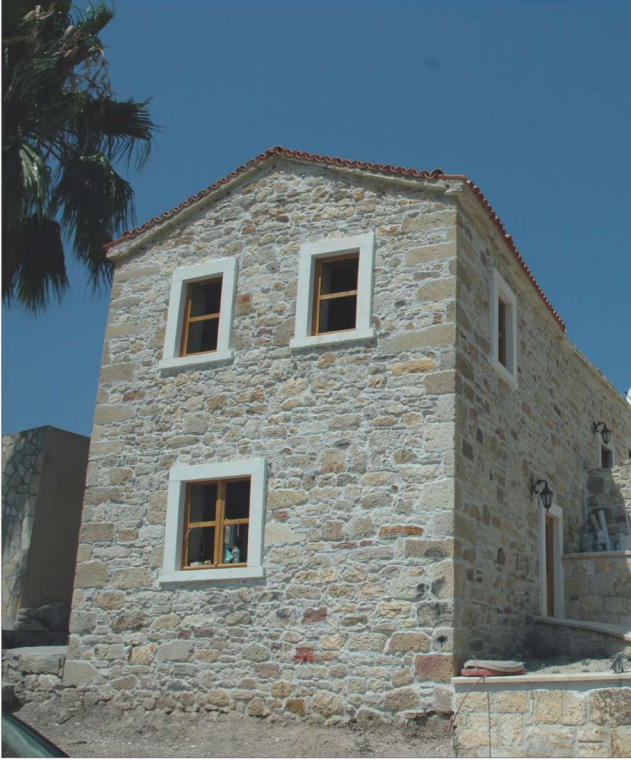
Fotoğraf 65 - 1007 parsel (Tescilli) / Building lot: 1007 (registered)

dörtgen formu açıklık düz söve taşları ile sınırlanmıştır (Foto. 65). Dikdörtgen formu, taş söveli pencerelerin üzerinde sağır yuvarlak kemerli alınlıkların bulunduğu pencere tipi de birçok yapıda uygulanmıştır (Foto. 66). Kemerlerde iki renkli taş kullanımı da yaygın olarak görülmektedir. Kemerlerin üzerinde ise kırmızı ve beyaz renkli küçük taşlardan ikinci kemer sırası bulunmaktadır.

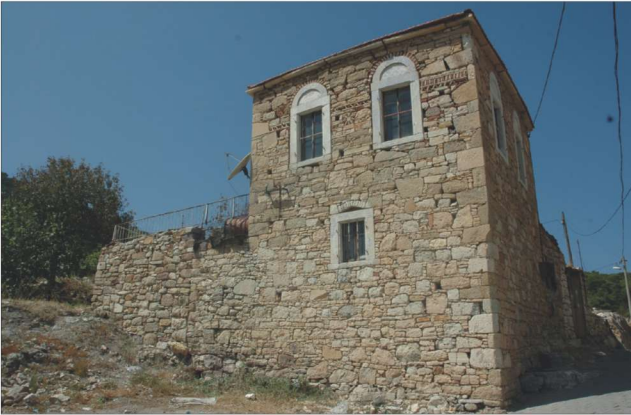
Fotoğraf 66 - 864 parsel (Tescilli) / Building lot: 864 (registered)

İki renkli küçük taşların duvarlarda farklı dizilişleriyle dekoratif unsurlar oluşturulmuştur. Pencereleler, genellikle dıştan dikdörtgen formlu olmalarına karşın, bazı yapılar- da içeriden yuvarlak kemerlidir.

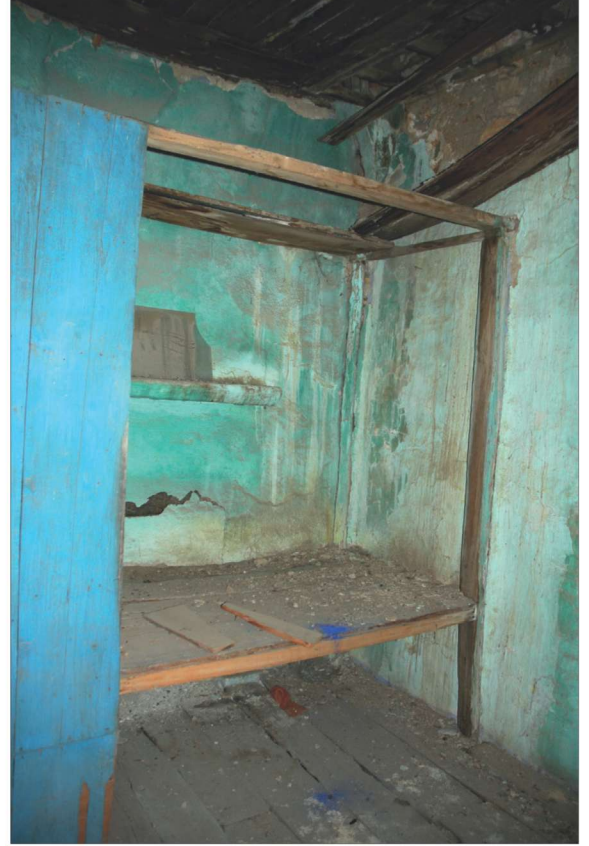
Fotoğraf 67 - 923 parsel, iç mekan. / Building lot: 923, interior
