BA Yapılarda Konsol Kirişlere Aktarılan İlave Yükler

Additional Loads Transferred to Cantilever Beams of RC-Buildings

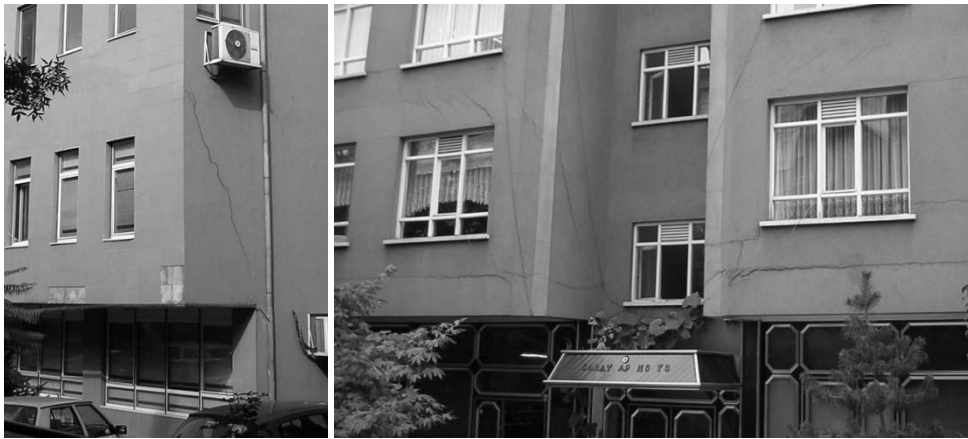
Şekil 2. Konsol kirişe oturan dolgu duvarlarda oluşmuş çataklar (iki ayrı bina)

Ülkemizde çok sayıda bina, kat alanının büyütülmesi amacıyla, genellikle zemin kattan sonra konsol çıkmalar üzerine oturtulmaktadır, Şekil-1. Yapılan gözlemler sonucunda, bu türden binaların birçoğunda konsol kirişlerin sehim yapmasına bağlı olarak, kirişlere oturan duvarlarda zamanla büyük çatlaklar oluştuğu gözlenmiştir. Bu türden çatlaklar genellikle büyük bir tehlike oluşturmazlar. Buna rağmen yapıların bu kısımlarında kullanım sorunlarının (sehim, kapı veya pencere sıkışması vb.) yanı sıra oluşan çatlakların konuya uzak insanlar üzerinde yarattığı psikolojik etkiler, bina iç ve dış görünümünün bozulması gibi olumsuz durumlarla sık sık karşılaşmaktadır. Bu çatlaklar kolayca onarılabilmektedir. Ancak çatlak onarımından sonraki onarımlar da (yüzeylerin yeniden boyanması, sıkışan kapı ve pencerelerin onarımı, işçilik gibi giderler ile benzeri olay sayısının çokluğu) düşünüldüğünde önemli ekonomik kayıplar söz konusu olabilmektedir. Ayrıca yapılan onarımlardan sonra bu çatlaklar tekrar ortaya çıkabilmektedir. Ankara'nın 6 semtinde 400 civarında konsol çıkmalı bina incelenmiş ve bunların %58 inin dolgu duvarlarında çatlaklar olduğu görülmüştür. Şekil-2 de konsol kiriş üzerindeki duvarlarında çatlaklar oluşmuş iki bina gösterilmiştir. Daha da önemlisi sorun çok yaygın olmasına rağmen literatürde bu konu ile ilgili herhangi bir çalışmaya rastlanmamıştır. Yapılmış olan çalışmaların büyük bir kısmı sorunun nedenleri yerine, sorun ortaya çıktıktan sonra yapılacak olan onarım/güçlendirme teknikleri üzerine yoğunlaşmıştır, [1-6]. İlk bakışta proje hatalarının bu hasarlara neden olabileceği akla gelmesine rağmen, bu türden birçok binanın projeleri incelenmiş ve genellikle sorunun proje hatasından kaynaklanmadığı belirlenmiştir. Yapılan ön çalışmalara dayanarak, konsol kiriş yüklerinin, teorik hesaplarda olduğu gibi, sadece üzerindeki ağırlıklardan oluşmadığı ve dolgu duvarlar aracılığı ile üst kat konsol kirişlerinden de bir miktar yük alabileceği sonucuna ulaşılmıştır. Bu nedenle bu çalışmada üst kat konsol kirişlerinden alt kat konsol kirişlerine, dolgu duvarlar aracılığı ile aktarılan yük miktarının belirlenmesi amaçlanmıştır. Bu hasarlara yol açan varsa başka nedenlerin belirlenmesi, davranışın belirlenmesi ve uygulamalara yönelik öneriler yapılması da çalışmanın diğer bir hedefleridir. Bu nedenle konunun deneysel olarak araştırılmasına karar verilmiştir.

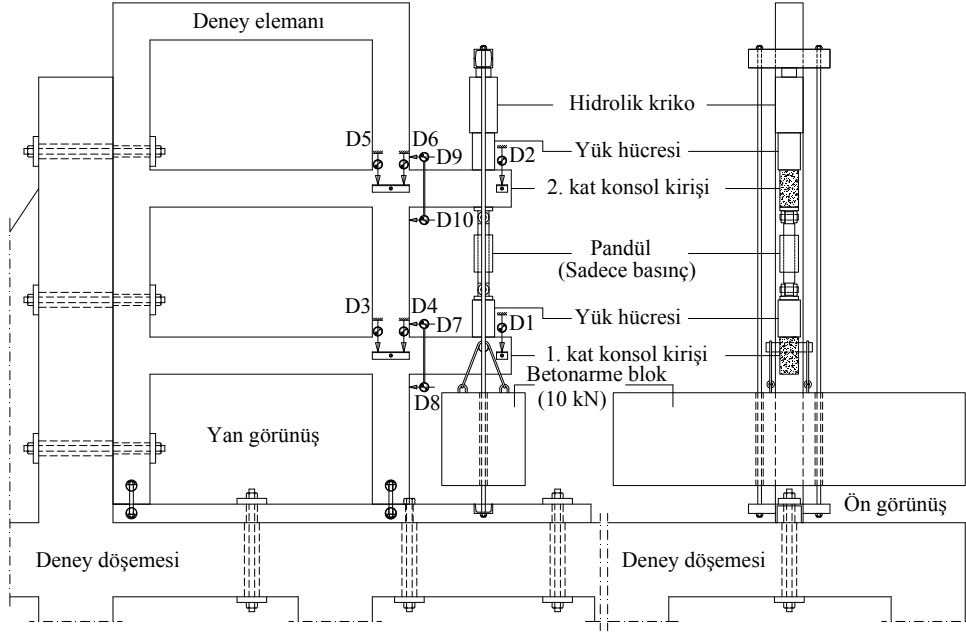
Şekil 4. Yük ve ölçüm sistemi

Deneyler rijit bir yatay döşeme ve güçlü bir düşey duvardan oluşan deney platformunda yapılmıştır, Şekil-4. Deney elemanları, platforma düşey olarak yerleştirilmiş, iç kolondan güçlü duvara, kolon alt uçlarından ise döşemeye bağlanmıştır. Burada iç kolonlar sadece tespit amaçlı kullanılmıştır. Bu nedenle bu elemanlardan gerçek yapıdaki gibi bir davranış beklenmemelidir. Ayrıca kolon alt uçlarındaki dönmeleri olabildiğince sınırlamak için kolon alt uçları döşeme üzerindeki çelik profile ard germeli bulonlarla sıkıca bağlanmıştır.

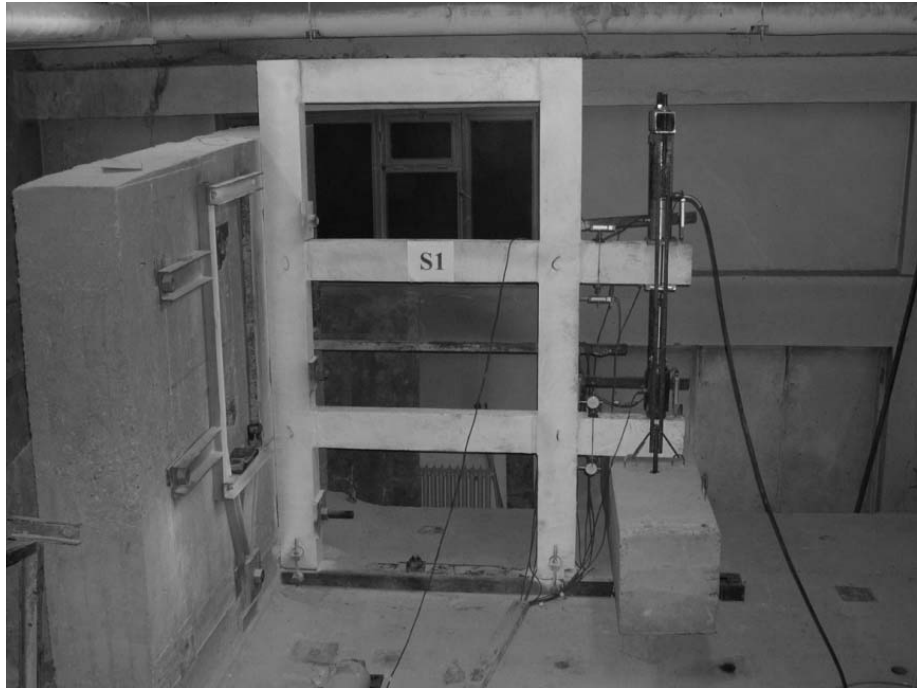
Şekil 5. Deney sisteminin yan görünüşü

Konsol kiriş yüklerinin büyük bir kısmını, planda konsol ucuna dik yönde saplanan kirişin (K105, Bkz. Şek.1), konsol ucuna (K101'in ucuna, Bkz. Şek.1) ilettiği düşey reaksiyon kuvvetleri oluşturmaktadır. Bu reaksiyon kuvvetleri büyük ölçüde, dik yöndeki kirişin taşıdığı duvar ve döşeme yüklerinden oluşmakta ve konsol ucuna noktasal olarak iletilmektedir. Konsol kiriş ekseninde diğer yükler ise bu yüklerin yanında ihmal edilebilecek mertebededir. Bu nedenle konsol kiriş yüklerinin, sadece konsol ucuna düşey yönde etkiyen tekil bir kuvvetten oluştuğu varsayılmıştır. Yük katsayıları 1 alınarak bu kuvvetin model için 10 kN olduğu hesaplanmıştır. Bu kuvveti temsilen 1. kat konsol kirişine 10 kN ağırlığındaki betonarme bir blok oldukça yavaş bir şekilde asılmıştır. Bu amaçla 450x500x1900 mm boyutlarında betonarme bir kütle kullanılmıştır. Konsol kirişler arasında dolgu duvarlar aracılığı ile yük aktarımı oluşmaktadır. Bu yük iletimini sağlamak için 1. ve 2. kat konsol kirişleri arasında çelik bir pandül teget olarak yerleştirilmiştir. 1. kat kirişi üzerindeki duvar 2. kat kirişini aşağı doğru çekemeyeceği için, araya konan çelik pandül sadece yukarıdan aşağı yük aktarabilecek şekilde (sadece basınç kuvvetlerini aktarabilen fakat çekme kuvvetlerini iletmeyen) tasarlanmıştır. Son olarak 2. kat kirişi üzerine yerleştirilmiş olan krika ve yük hücresi ile 2. kat konsol ucuna 10 kN basınç yükü uygulanmıştır. Uygulanan bu yükün ne kadarının 1. kat konsol kirişine iletiildiği ise pandül altında yerleştirilen bir yük hücresinden okunmuştur. Deneyler sırasında çeşitli noktalardan deplasman ölçümleri alınmış ancak buradaki değerlendirmelerde bunlar kullanılmadığından ölçüm sisteminin ayrıntıları anlatılmamıştır. Deney sistemine ait bir fotoğraf Şekil-5'de gösterilmiştir.
