Pamuk ipliklerinde sık rastlanan hatalar ile iplik düzgünlüğü arasındaki ilişkiler üzerine bir araştırma

Ayşe KARAKOR

A STUDY ON THE RELATIONS BETWEEN FREQUENTLY OCCURRING YARN FAULTS AND YARN IRREGULARITY IN COTTON YARNS

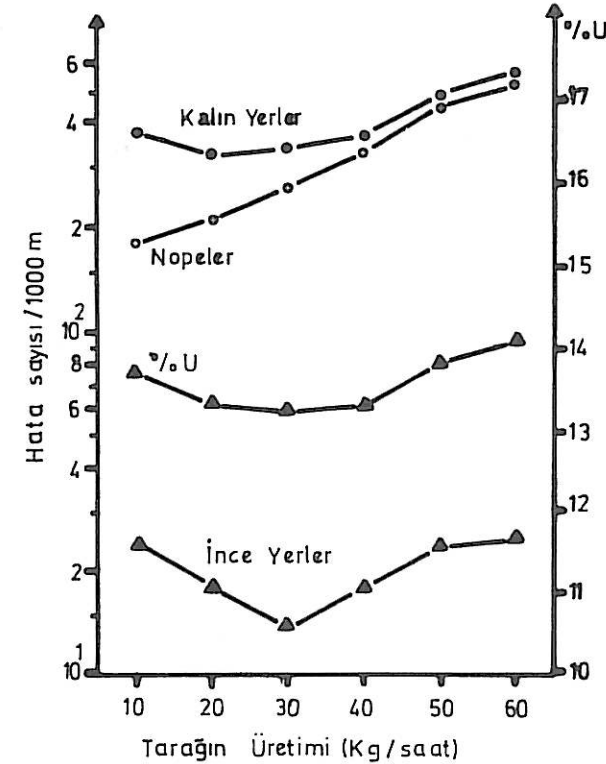
Şekil 2. Tarak üretim hızı ile sık rastlanan iplik hatalarının ilişkisi (Locher ve Ernst, 1971)

Locher ve Ernst [1971] ise tarak makinasının üretim hızını değiştirerek bunun iplikteki sık rastlanan hataların sayısına etkisini incelemişler ve oldukça ilginç sonuçlar bulmuşlardır. Araştırmacıların bu denemeden elde ettikleri sonuçlar Şekil 2'de görülmektedir. Buna göre, tarağın üretimi 20-30 kg/saat olduğunda kalın ve ince yer sayıları en düşük değerleri göstermekte, üretim miktarı arttıkça bu hataların sayısı da artmaktadır. Tarağın üretim hızı arttıkça iplikteki nope sayısı doğru orantılı olarak artmaktadır. Ayrıca söz konusu şekilde iplik düzgünlüğü ile ince yer ve kalın yer sayıları arasındaki ilişki de görülmektedir.

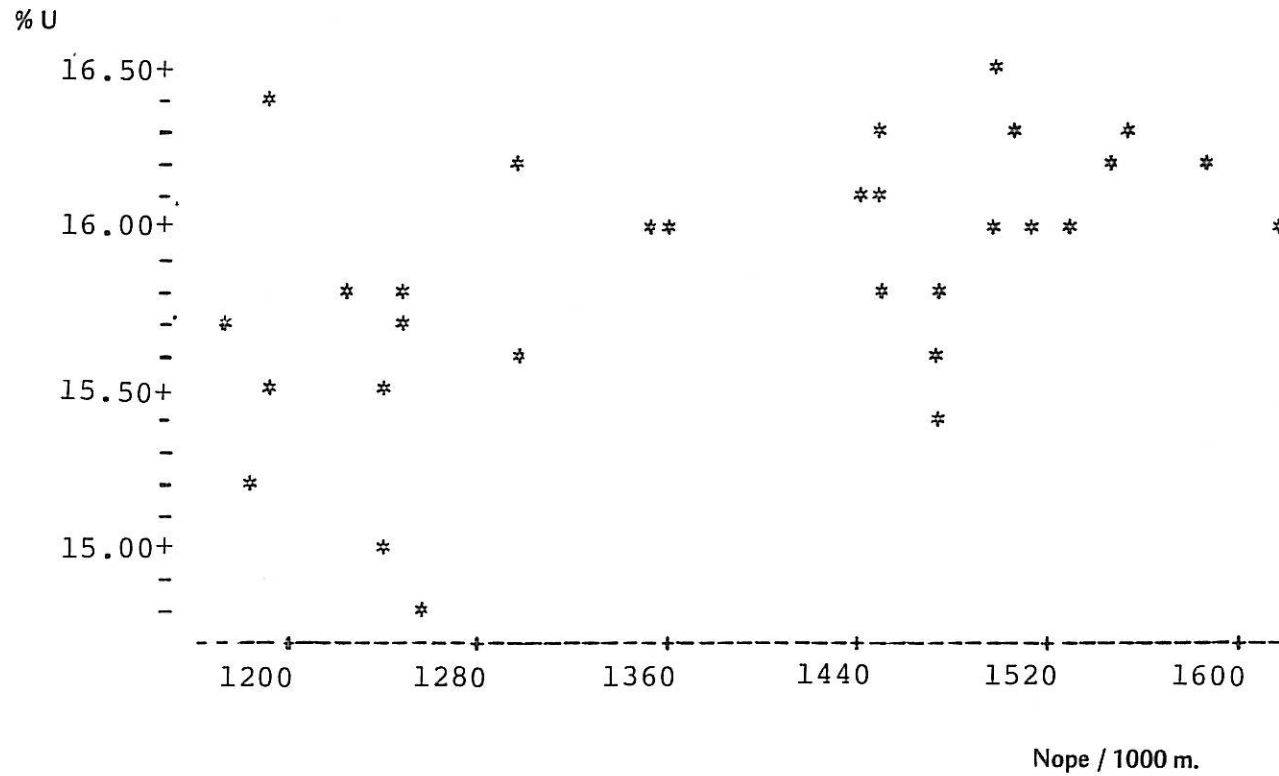
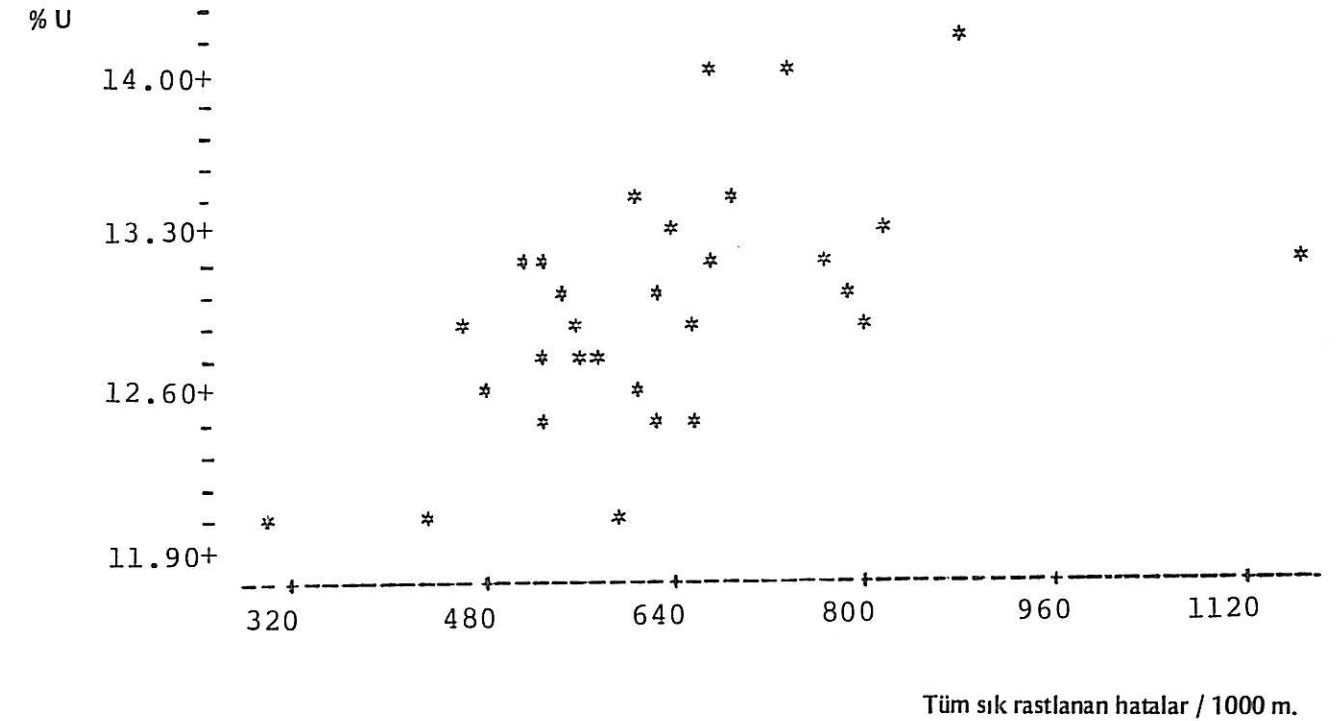
Ölçümler sonunda düzensüzlük ile iplik hataları arasındaki ilişkiyi istatistiksel olarak inceleyebilmek amacıyla E.Ü. Müh.Fak.Bilgisayar Mühendisliği Bölümünden sağlanan Minitab paket programı kullanılarak, düzensüzlük değerleri (% U) ile ince yer, kalın yer ve nope sayılarına ait grafikler elde edilmiş ve korelasyon analizi yapılmıştır. Bu yazıda tüm grafiklerin tek tek verilmesine gerek duyulmamıştır. Şekil 3.'de Ne 30 ipliğe ait grafikler örnek olarak verilmiştir. Şekil 4.'de de incelenen diğer ipliklerde düzensüzlük ile sık rastlanan hataların toplam sayısı

arasındaki ilişkiyi göstermek üzere bilgisayara çizdirilen grafikler görülmektedir.
