MARDİN İDADİ MEKTEBİ'NİN MEKANSAL VE İŞLEVSEL DEĞİŞİMİ ÜZERİNE BİR DEĞERLENDİRME

AN EVALUATION ON SPATIAL AND FUNCTIONAL CHANGES OF THE MARDIN İDADI SCHOOL

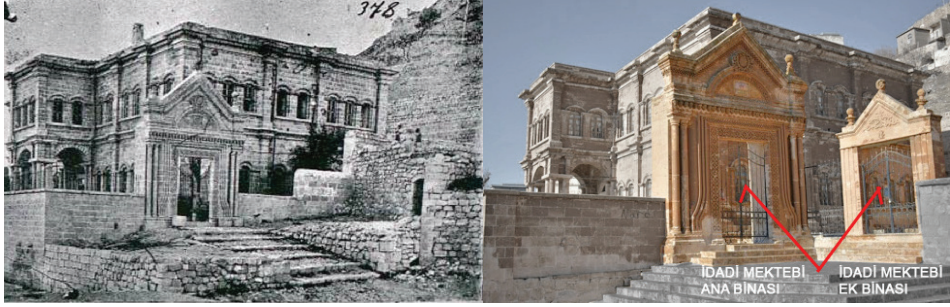
Görsel 3: 1900'lü yıllarda ana bina anıtsal kapısı ve 1932 yılında inşa edilen ek binadan sonra ortak avluya erişim sağlayan anıtsal kapılar (Kaynak: Şanlıurfa KVK Bölge Kurulu Arşivi)

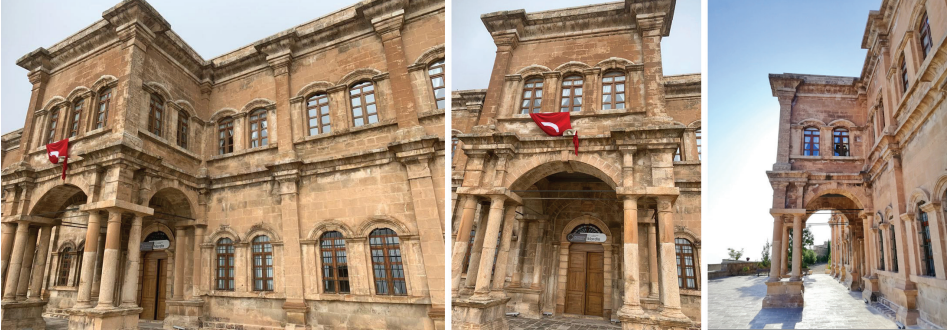
Görsel 4: Mardin İdadi Mektebi görünümleri (İ. Kutlu)

Mardin'de, Rönesans üslubuna rastlanan ender yapılardan olan bina, tamamen yöreye özgü sarı renkli kalker taşından inşa edilmiştir. Duvarlar, örtüler, döşemeler ve süslemeler gibi yapıyı oluşturan birimlerin her birinde taşın hâkimiyeti görülmektedir. Cephelerin tamamında ve iç duvarlarda tonoz hizasına kadar düzgün kesme taş, tonozlarda ise kaba yonu taş kullanılmıştır. Söve, kemer, sütun, silme gibi zengin taş işçilikleri ile inşa edilen cephelerin tamamında güçlü simetri görülmektedir (Görsel 4).

Güney cephesinin ortasında yer alan dışa çıkıntılı portikolar yapıya anıtsal bir görünüm katmıştır. Portiko zemin katta giriş kapısı için açık olarak düzenlenirken üstü ikinci katta oda haline getirilmiştir. Girişin iki yanında simetrik olarak düzenlenen kare bir kaidenin üzerinde 4 adet yuvarlak kesitli ince sütunun üzeri, alttaki kaide gibi bir sistemle tamamlanmıştır. Sütün demetleri arası yuvarlak geçilmiştir. İki katlı olarak

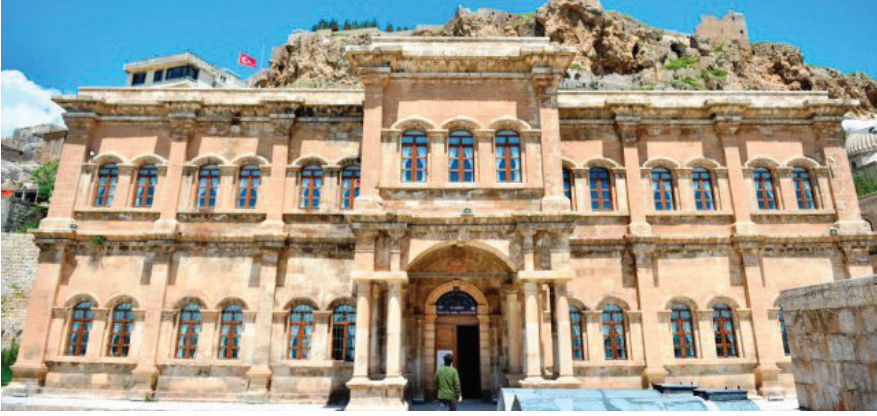
Görsel 5: Günümüzde Olgunlaşma Enstitüsü olarak kullanılan idadi mektebi ana binası güney cephesi ve portikolu giriş (Sincar, 2019)

yapılan binanın cephelerinde katlar arası ayırım, cephe boyunca kesme taştan yapılan kornişler ile kademeli bir şekilde düzenlenmiştir (Görsel 5).¹⁶

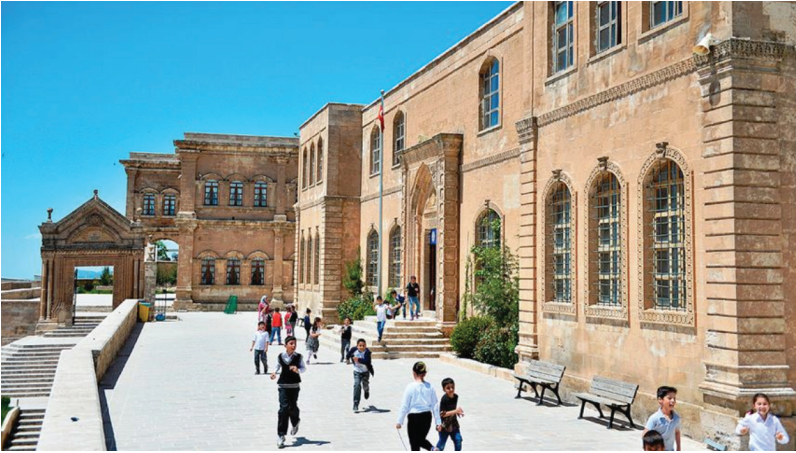
Görsel 7: Günümüzde Gazipaşa İlkokulu olarak kullanılan idadi mektebi ek binası güney cephesi ve süslemeli taş işçiliği (Sincar, 2019)

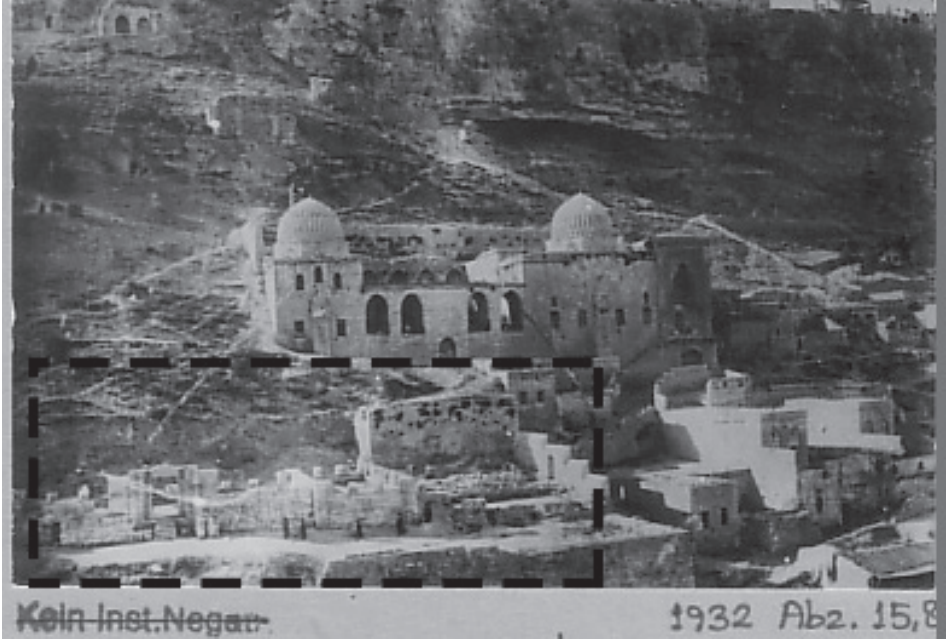
Görsel 8: Zinciriye Medresesinin önünde yer alan arazide yeni ek bina için yapılan çalışmalar, (Alman Arkeoloji Enstitüsü Fotoğraf Arşivi’nden)

- 1900-01 yıllarında inşa edilen idadi mektebi, Cumhuriyet döneminde kültürel olarak herhangi bir değişikliğe veya müdahaleye gerek duyulmadan ortaokul binasına çevrilmiştir.
- Arşivlerde 1932 yılında ana binanın yetersiz kalması nedeniyle mevcut avlusu genişletilerek doğu yönünde tek katlı yeni ek binanın yapımına başlandığı görülmektedir (Görsel 8).
