## MYNDOS ANTİK KENTİ'NDE BİR AYAZMA YAPISI\*

IJSI 13/2  
Aralık  
December  
2020

## A HAGIASMA STRUCTURE IN THE MYNDOS ANCIENT CITY

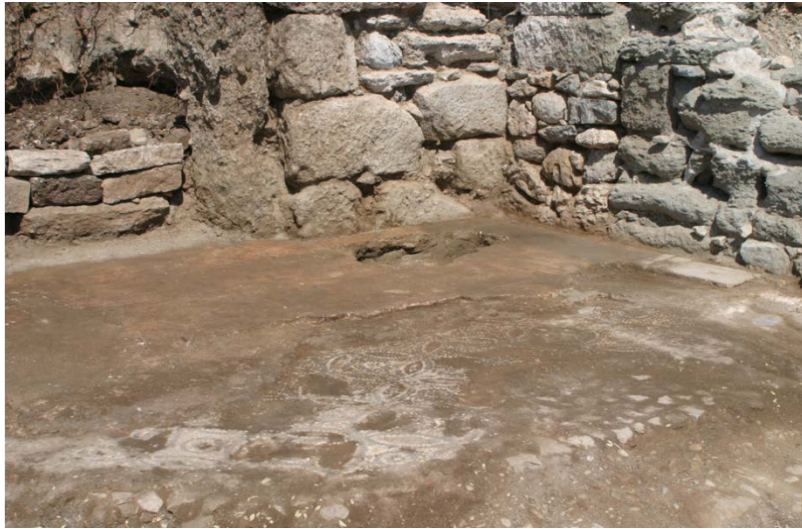
**Resim 4 - Kuzeybatı ve Doğu Duvarlarına kadar devam eden Mermer Zemin (Myndos Kazı Arşivi)**

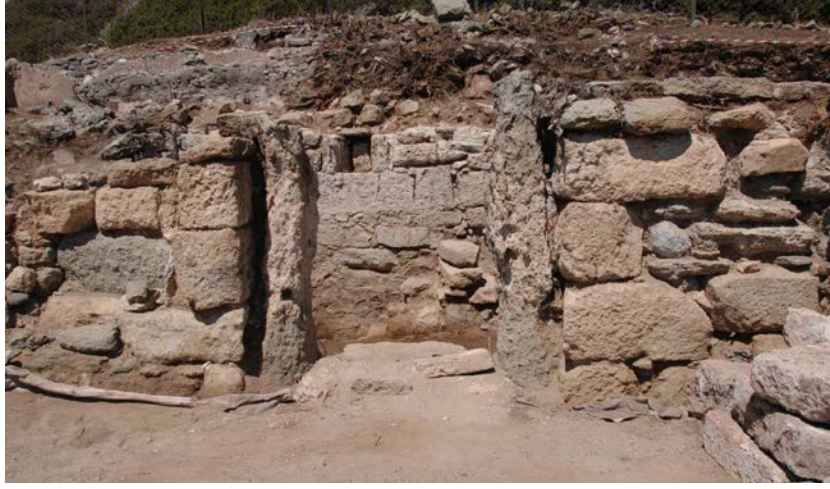
**Resim 5** - Açığa Çıkartılan Kapı Kolonları (Gündüz, 2008: 84, Resim 45)

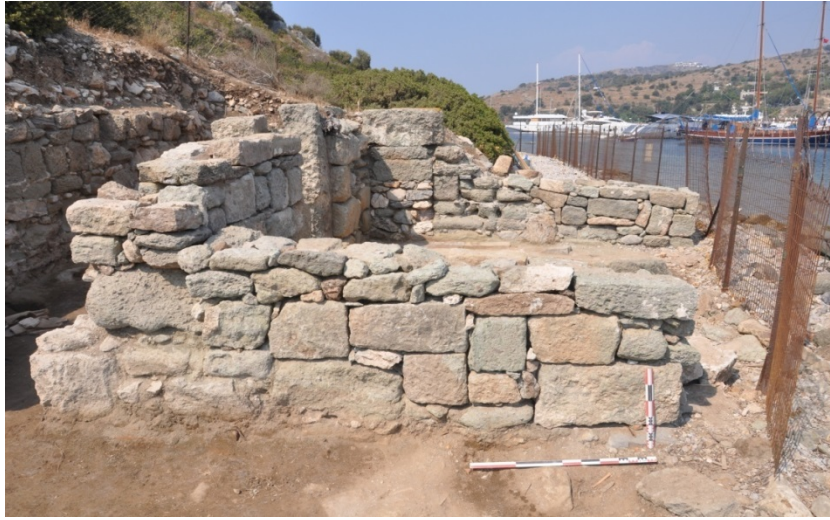
**Resim 6** - Restorasyonundan Sonra Ön Oda Duvarları (İhtiyar, 2016: 89, Levha 8/B)

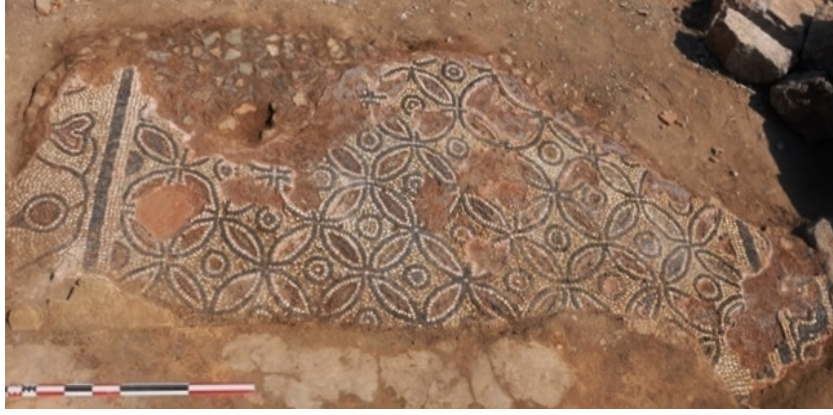
**Resim 7** - Restorasyondan Sonra Mozaikli Alan (Şahin, 2011: 886, Fig. 3)

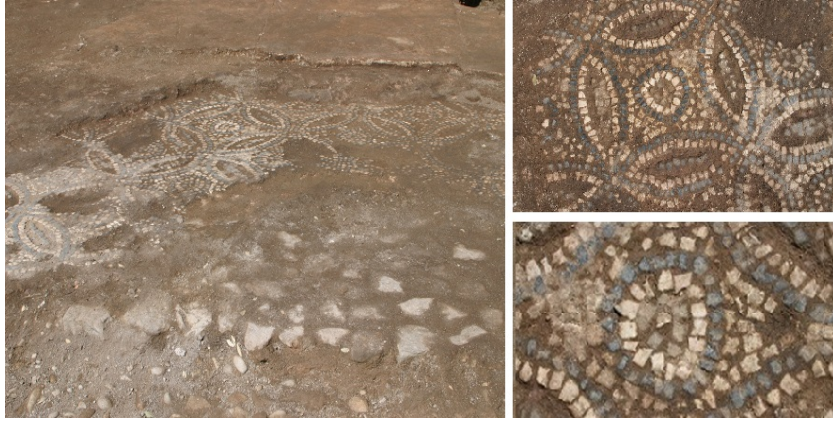
**Resim 8** - İki Yapılı Evreye İşaret Eden Mozaik ve Mermer Döşeme Detayları (Myndos Kazı Arşivi)

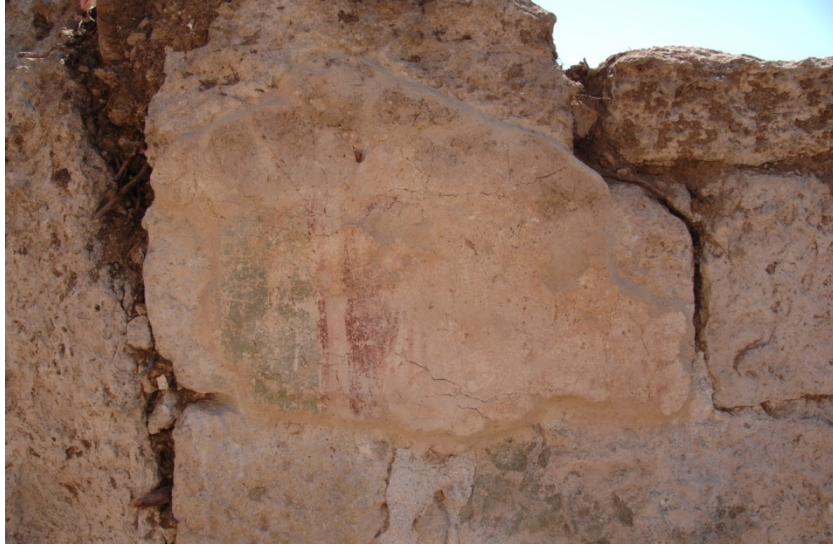
**Resim 9** - Güneydoğu Duvarda Korunan Fresk. Restorasyondan Sonra. (Myndos Kazı Arşivi)

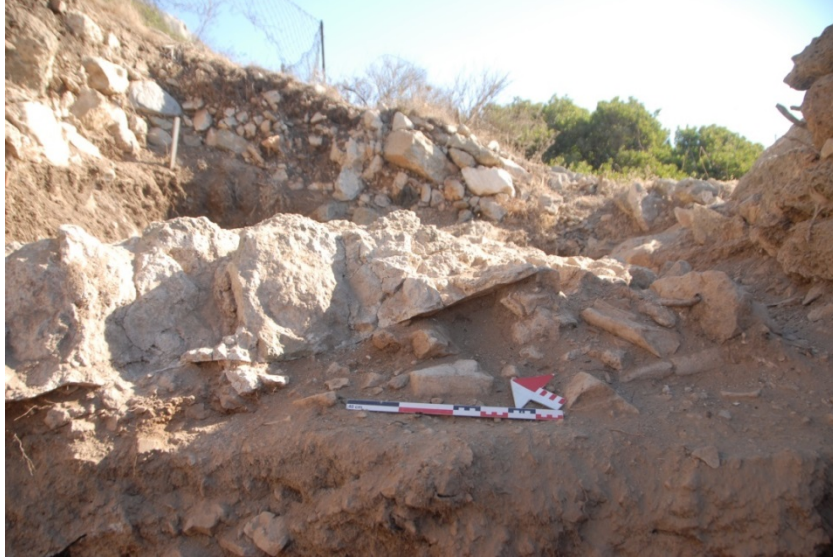
**Resim 10** - Arka oda içindeki Duvar Çöküntüsü (Şahin, 2014: 43, Resim 10)

Odanın kuzeydoğusundaki genişletilen alan içerisinde ilk etapta alanın içine doğru yıkılmış durumda görülen bir duvar çöküntüsü dikkat çekmektedir. (Resim 10). Duvarın iç kısmı beyaz sıva ile kaplanmış durumdadır. Bu noktada alanın içine doğru yıkılmış haldeki tonozun alt kısmında çok sayıda çivi ve kiremit parçasına rastlanılmıştır. Özellikle burada bulunan çivilerin olasılıkla üst katın hatıllarına işaret ettiği düşünülmektedir (Şahin, 2014: 26). Bu durum tonozun altında bulunan çatı kiremitlerini de bir ölçüde açıklamaktadır (Resim 11). Çatı kiremitleri normalde tonozun üzerinde olması gerekirken burada tonozun altında yer almaktadır. Bu durum çatı kiremitleri şeklindeki kaplamanın çatıyı örtmek için değil de olasılıkla ikinci kat zeminini döşemek için kullanıldığını akla getirmektedir (İhtiyar, 2016: 14). Benzer bir durum aynı döneme tarihlenen Asar Adası'ndaki H2 açmasında *in situ* bulunan zemin kaplamasında da görülmektedir (Şahin, 2014: 26). Duvar kalıntısının altında ayrıca kül tabakası da gözlenmiştir (Resim 12). Bu bölümde dolgu toprağının üzerinde yer yer yanık izlerinin de görülmesi burada bir yangın tabakasının olabileceğini akla getirmiştir.

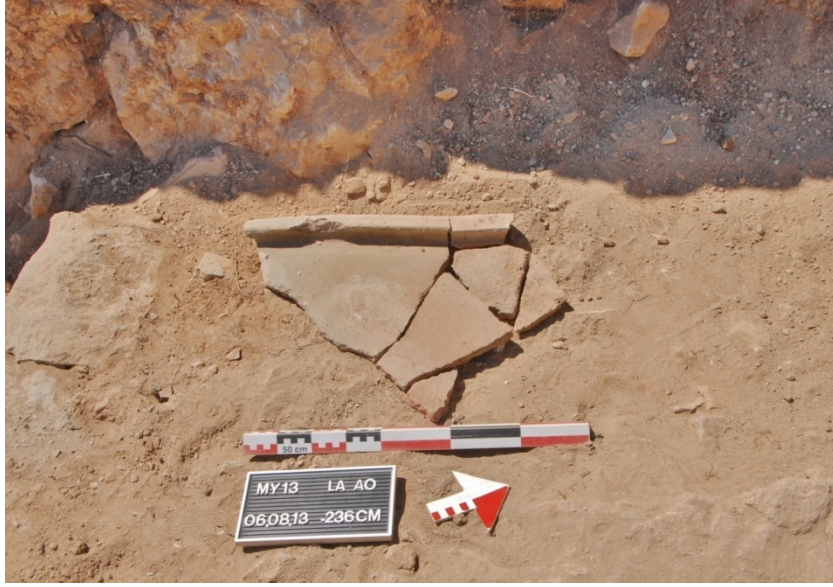
**Resim 11** - Arka Oda Zemin Döşemesine Ait Parçalar (2013 Myndos Kazı Arşivi)

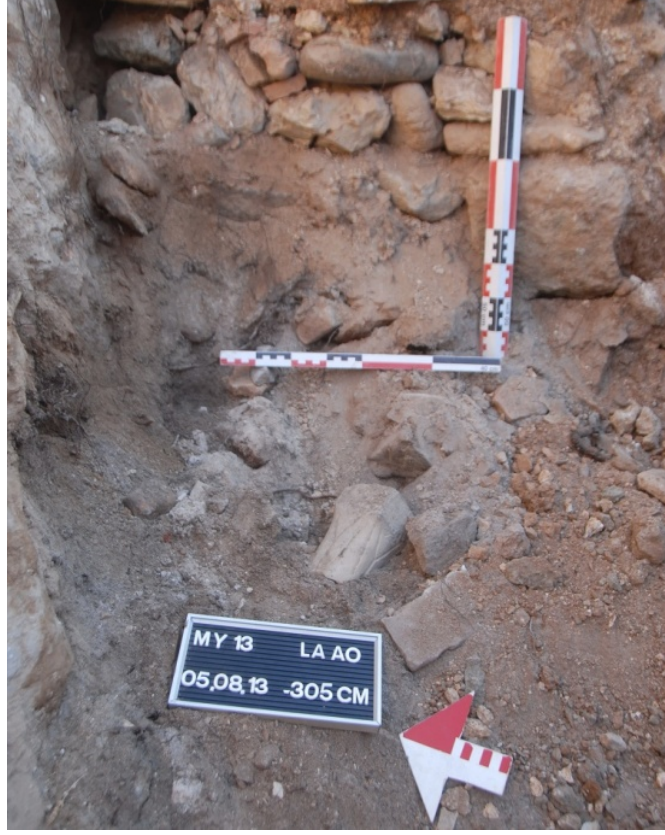
Resim 12 - Arka Oda Yanık Tabakası (2013 Myndos Kazı Arşivi)

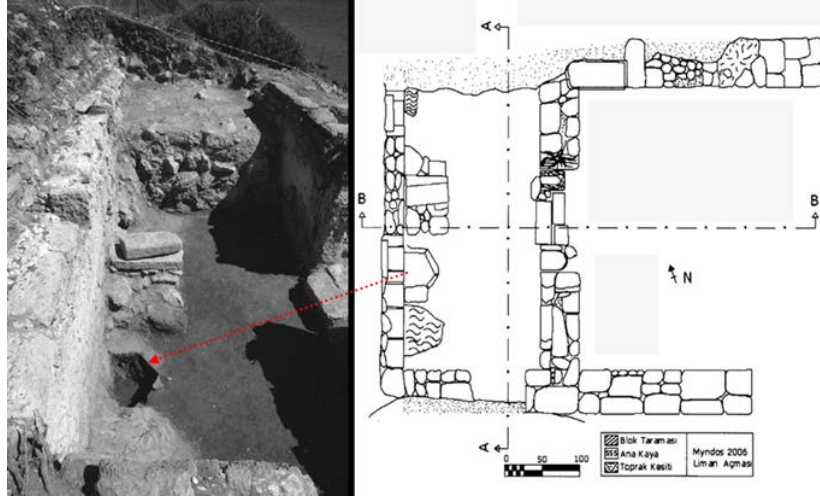
Resim 13 - Arka Oda ve Su Kuyusu (Şahin vd., 2008a: 32, Plan 2)

Bu odada kayda değer en önemli buluntu mekânın kuzeybatı duvarında bulunan iki kör nişten güneydekinin hemen altında yer alan su kuyusudur (Resim 13). Myndos Liman Yapısı kazılarında 2006 yılındaki kazı çalışmaları sırasında ortaya çıkartılan bu su kaynağı, alanın fonksiyonunu ve kullanım amacını aydınlatacak en önemli unsurlardan birini oluşturmaktadır (İhtiyar, 2016: 15). Su kaynağının etrafı beşgen şeklindedir ve dikdörtgen formlu taşlarla örülmüştür. Ölçümlerde suyun, zemin seviyesinin 29 cm altından geldiği görülmüştür (İhtiyar, 2016: 15). 2006 ve 2013 yıllarında yaptırılan su analizlerinde bir miktar deniz suyu karışmış olsa da tatlı su oranı yüksek çıkmıştır<sup>3</sup>. Bu durum su kaynağının bir zamanlar kullanıldığına işaret etmektedir. Bu kısımda kuzey taraftaki nişin fonksiyonu bilinmese de güneydeki niş, kuyunun hemen üzerinde yer almasından dolayı su kaynağıyla bağlantılı olabileceği düşünülmektedir (Resim 14). Burada kuzeybatı duvarının hemen üzerinde 5 x 2 m ölçülerindeki sarnıçtan olasılıkla güney nişe gelen su buradaki su ihtiyacını karşılamaktaydı. Bu sistemin benzeri özellikle

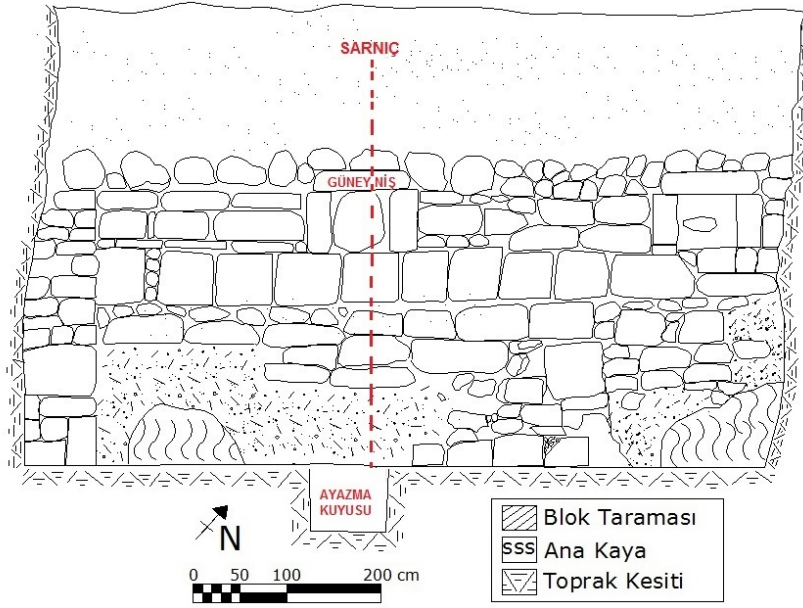
Resim 14 - Ayazma Kuyusu ve Güney Niş - Çizim (İhtiyar, 2016: 76, Plan 3)

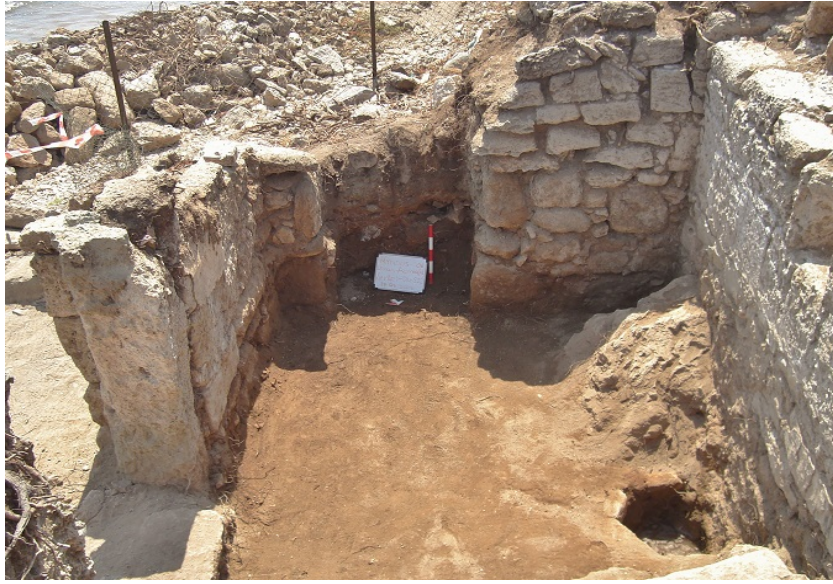
**Resim 16** - 2006 Arka Oda Batı Duvarında Keşfedilen Kapı Girişi (İhtiyar, 2016: 94, Levha 13)

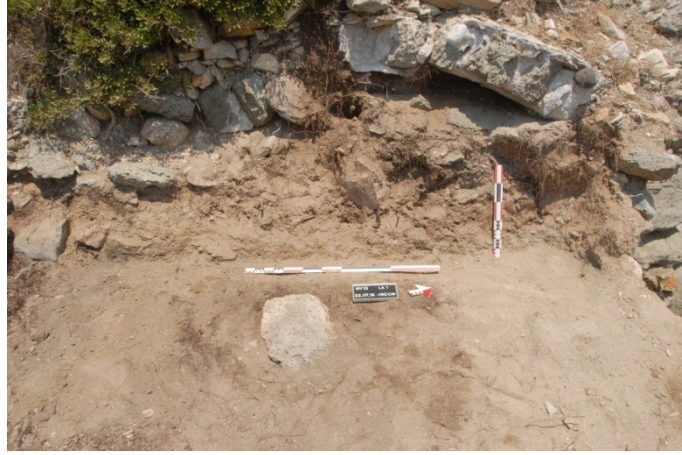
**Resim 17** - LA-1 Açması Kemerli Üst Yapı (İhtiyar, 2016: 98, Levha 17)

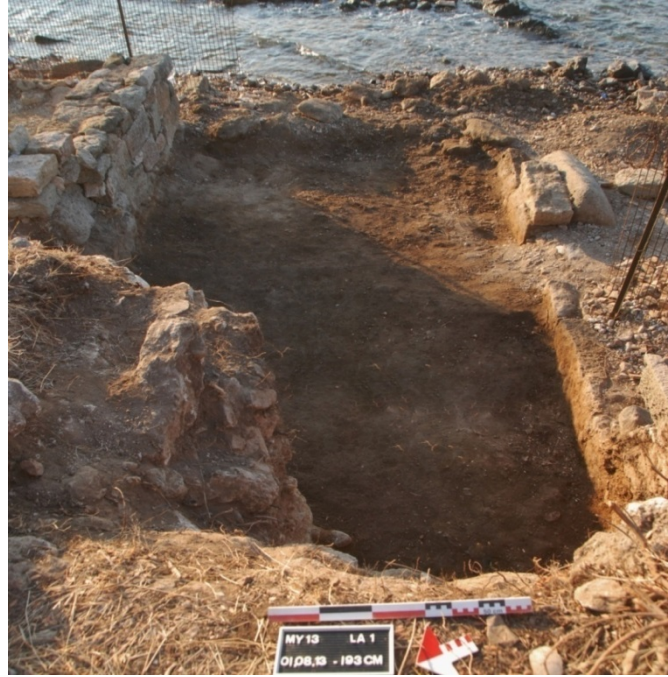
**Resim 18** - LA-1 Odası Kuzeybatıdan Görünüş (2013 Myndos Kazı Arşivi)

Odanın zemini sıkıştırılmış toprak olup batı tarafında alanı sınırlayan büyük boyutlu bloklar bulunmaktadır (Resim 18). Kuzeydoğu kısmında ise alanı sınırlayan herhangi bir duvar olmayıp denize doğru platformlarla açılmaktadır. Güneyindeki duvarların açığa çıkartılan temellerine göre, 7,35 m uzunluğunda, 3,36 m genişliğinde, mendireğin üzerine doğru devam eden bir oda söz konusudur (Şahin, 2014: 25). Mekânın içinde dağınık halde bulunan granit bloklarının altında bir insana ait kafatası bulunmuştur (Resim 19). Kafatası toprağın aşırı neminden dolayı etkili bir şekilde tahrip olmuş durumdadır. Yapılan çalışmalarda alanın farklı kısımlarında buna benzer dağınık halde bulunan insan ve hayvan kemikleri olasılıkla yaşanan afetten ve yıkımdan ileri gelmektedir (İhtiyar, 2016: 17). Öte yandan odanın *in situ* korunan güneybatı duvarlarında bulunan konservasyonu iyi olan bir sıva parçasına göre arka odadan farklı olarak beyaz kireç harcı kullanılmış olduğu anlaşılmaktadır (İhtiyar, 2016: 17). Ancak bu sıvada iç odanın duvarlarından farklı olarak freskler görülmemektedir (Resim 20).

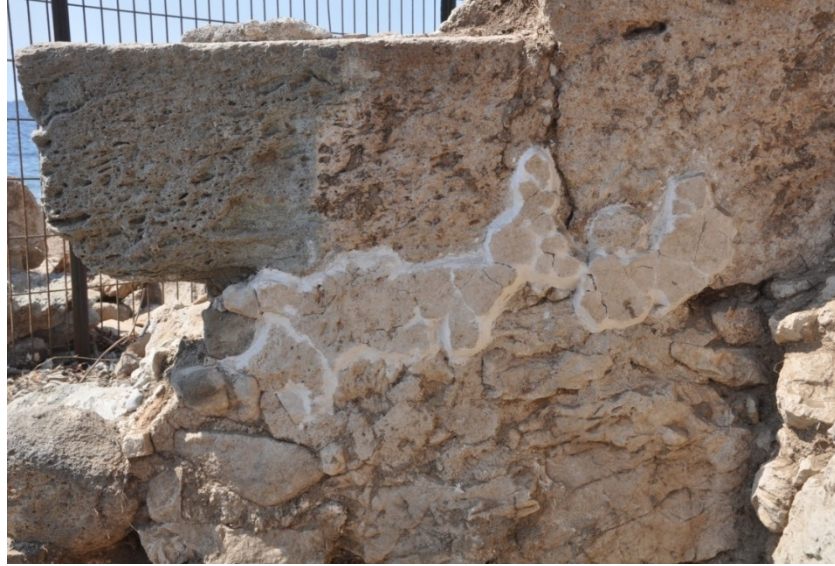
**Resim 20** - LA-1 Güneybatı Duvardaki Sıva. Restorasyondan Sonra (İhtiyar, 2016: 100, Levha 19/A)

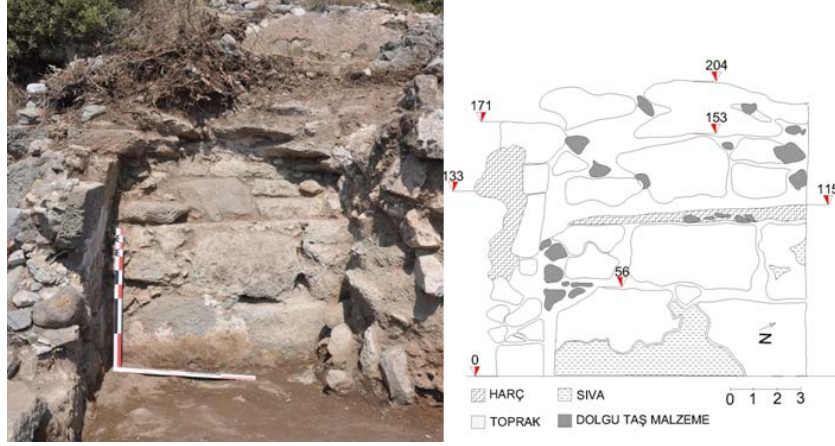
**Resim 21** - Su Sarnıcına Blokaj Amaçlı Oluşturulan Taş Bloklar ve Çizimi (İhtiyar, 2016: 100, Levha 19/B)

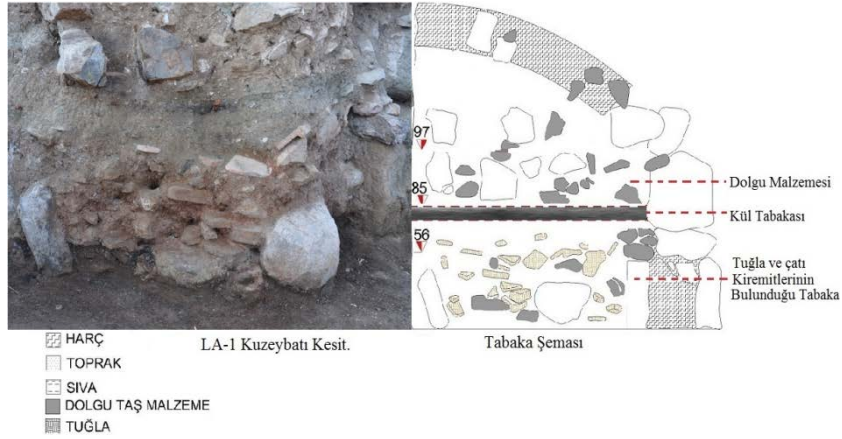
**Resim 22** - LA-1 Kuzeybatı Kesit ve Tabaka Şeması (İhtiyar, 2016: 101, Levha 20)

Mekânın kuzeybatı kısmındaki kesit çalışmalarında ortalama 0,40 m uzunluğunda büyük taş bloklarının kullanılmış olduğu anlaşılmaktadır (İhtiyar, 2016: 19). Ancak liman açmasının batı duvarına göre bu bölüm tezat oluşturmaktadır (Resim 21). Bu nedenle bu bölümde batı duvarının özellikle güçlendirildiği ve muhtemelen bir üst kısımda bulunan su sarnıcına blokaj amaçlı olarak kullanılmış olduğu akla gelmektedir. Aynı bölümde yapılan diğer bir kesitte ise ilk bakışta üst örtünün tonozla kaplı olduğu anlaşılan yapının hemen altında çakıl, dere kumu ve kireç harçlı bir sıva ile kaplı olan bir tabakalanma karşımıza çıkmaktadır (Resim 22). Zemin seviyesine doğru kül tabakasından oluşan katman bu mekânda da karşımıza çıkmaktadır. Kül tabakası mekânın hemen hemen aynı seviyelerde arka odanın kuzeybatı kısmında da bulunduğu bir önceki bölümde değinmiştik. Bu durum Liman Yapısında yangının alanın tamamına yayıldığını göstermektedir. (İhtiyar, 2016: 19). Yangın tabakasının

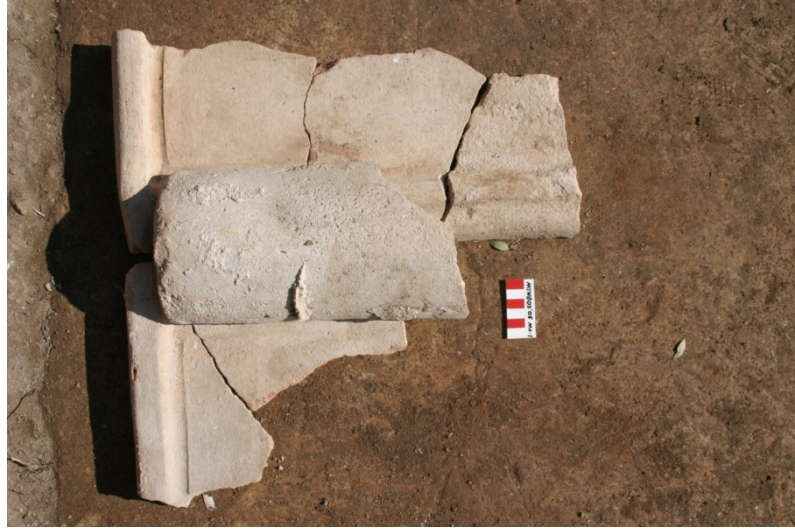
**Resim 26** - Üst Yapı Örtüsüne Ait Kiremit Parçası (2013 Myndos Kazı Arşivi)

Malzeme kontekstinin bir başka bölümünü ele geçen seramik ve pişmiş toprak eserler oluşturmaktadır (Resim 25). Malzemeler arasında bir adet Erken Orta Çağ amphora parçası, iki adet kandil parçası, bir adet Geç Roma Dönemi tabak parçası ve bir de Geç Helenistik Döneme tarihlenen kâse ağız parçası bulunmaktadır (İhtiyar, 2016: 30). Pişmiş toprak malzemeler dönemsel açıdan çok geniş bir zaman dilimine yayılmaktadır. Bunlardan özellikle Erken Bizans Dönemine tarihlenen tek parça halindeki bir kandil parçası burasının bir kült amaçlı kullanımına dikkat çekmesi bakımından kayda değerdir. Kandilin tondosunda dört kolu birbirine eşit olan Yunan Haçı bulunmaktadır. Bu tip haç motifli kandil parçalarının benzerlerine 2012 yılı Asar Adası kazılarında D2c açmasında da rastlanmıştır (Şahin, 2013: 403). Üzerinde bir haç motifi yer alan bu kandil parçası, haç motifli diğer mermer parçalar ile birlikte düşünüldüğünde yapının hangi amaçla kullanıldığını anlamak için önemli bir dayanak noktasını oluşturmaktadır (İhtiyar, 2006: 13). Aynı zamanda erken dönemlere tarihlenen bu küçük buluntulara göre mekânın Geç Helenistik Dönemden Erken Bizans Çağına kadar kullanıldığını söylemek mümkündür. Ancak erken ve geç dönem malzemelerinin bir arada olması burada bir stratigrafiden söz edemeyeceğimizi de göstermektedir (İhtiyar, 2006: 31). Bunların yanı sıra arka oda bölümünde keşfedilen pişmiş toprak çatı kiremitleri yer almaktadır. Çatı kiremitleri düz ve bombeli olarak iki farklı forma sahiptir. Bu malzemelerin üst yapı örtüsünde kullanıldığı anlaşılmaktadır (Resim 26).
