24 Ocak 2020 Sivrice Depremi Sonrasında Elazığ İlinde Bulunan Minarelerde Meydana Gelen Hasarların Araştırılması ve Değerlendirilmesi

Investigation and Assessment of Damages in the Minarets Existing at Elazig After 24 January 2020 Sivrice Earthquake

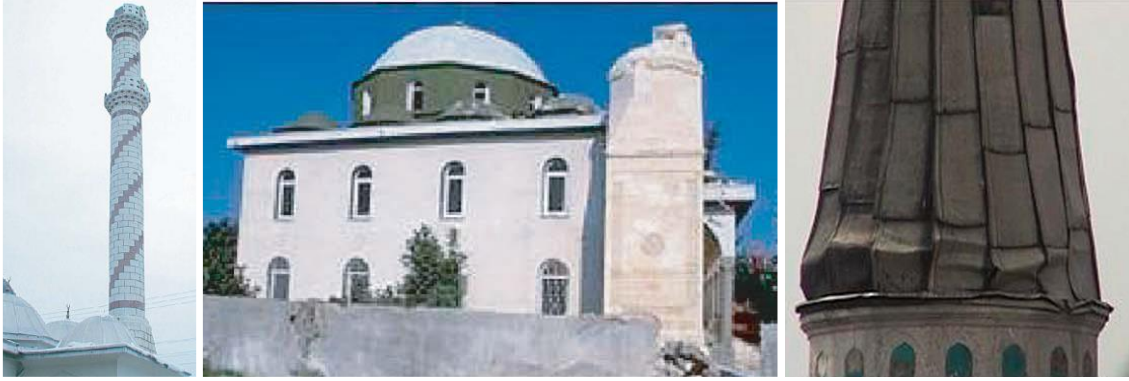
Doğangün ve Livaoğlu [5], Türkiye'deki yığma minarelerin yapım uygulamalarını gözden geçirmiş ve bu yapılarda gözlenen deprem hasarlarını araştırmışlardır. Deprem etkileri altında caminin âlem, külah, petek, şerefe ve minarenin geçiş bölümlerinde hasarların daha çok oluştuğunu ifade etmişlerdir (Şekil 3).

Şekil 3. Deprem etkileri altında minarelerin hasara uğradığı bölümlere örnekler [5]

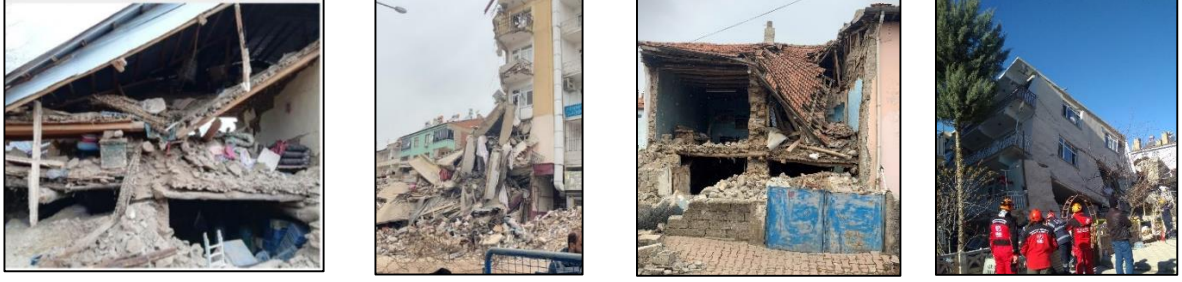
a) Çevrimtaş Köyü [20]

b) Mustafa Paşa Mah.

c) Sivrice (Merkez)

d) Dilek Sitesi

Şekil 6. Deprem sonrasında Elazığ ilinde yıkılan bazı binalar

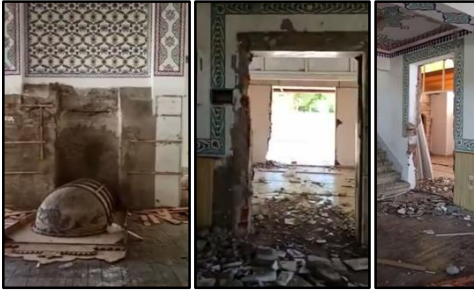
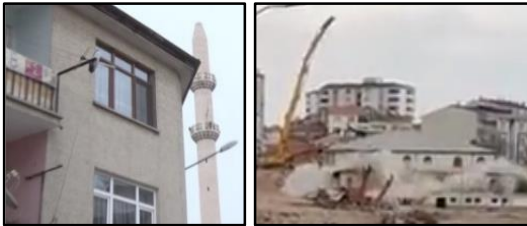
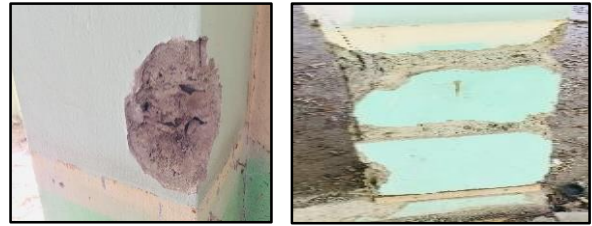
24 Ocak 2020 tarihinde meydana gelen şiddetli deprem sonrasında konut, iş yeri, hayvan barınağı gibi yapıların yanı sıra birçok cami ve minarelerde de hasarlar meydana gelmiştir. Depremde hasar gören cami ve minareler incelendiğinde, camilerin bir kısmında ciddi hasarlar olmasına rağmen (Şekil 7), bu camilerin minarelerinde herhangi bir hasar gözlenmemiş veya hafif hasar oluşmuş iken, bazı camilerde de bu durumun tam tersi meydana gelmiştir. Minareleri hasarlı olan camiler için eğer camide herhangi bir hasar yoksa veya az hasarlı ise ilgili minare onarılmıştır/onarılacaktır. Ancak, ağır hasarlı olan Beyzade Efendi, Çatal Çeşme, Gayret, Hacı Osman, Kubbeli ve Sivrice Merkez camileri, minareleri ile birlikte yıkılmıştır/yıkılacaktır. Elazığ ili için depremden etkilenen minarelere ait özellikler Tablo 3'te, bu minarelerin lokasyonları Şekil 8'de verilmiştir.

a) Beyzade Efendi Camisi

b) Çatal Çeşme Camisi

c) Hacı Osman Camisi

e) Gayret Camisi

d) Sivrice Merkez Camisi

Şekil 7. Yıkılmış/yıkılacak olan camilere örnekler

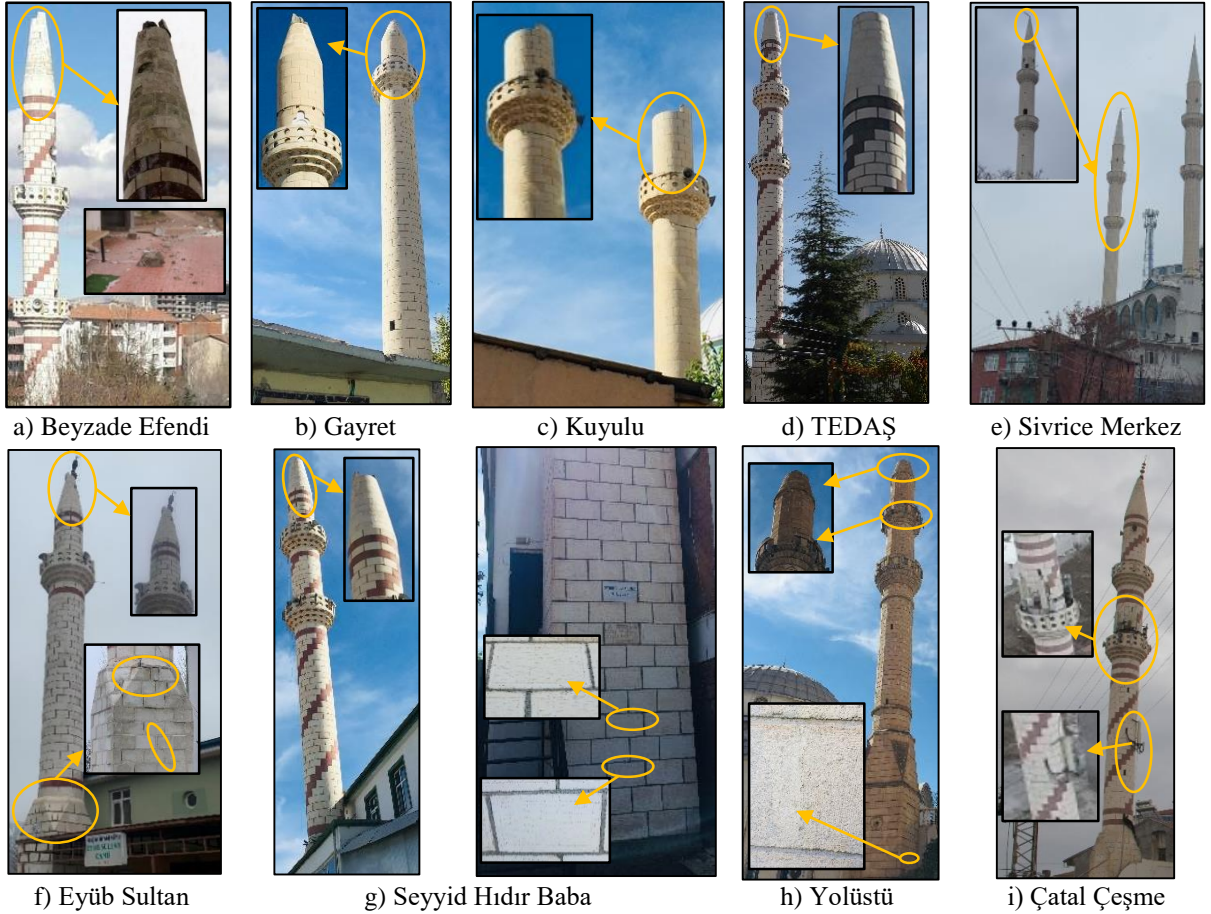
- Beyzade Efendi, Gayret, Kuyulu ve TEDAŞ Camisi minareleri için yalnızca külah bölümünde bir göçmenin olduğu görülmüştür (Şekil 9.a,d).
- Sivrice Merkez camisinin betonarme olan iki minaresinden yalnızca birinin âlem bölümünde hasarın olduğu belirlenmiştir (Şekil 9.e).

- Eyüb Sultan Camisi minaresinde de Sivrice Merkez camisinde olduğu gibi âlem bölümünde bir bozulma olduğu belirlenmiş ancak âlem bölümüne yakın yerlerdeki taşların göçtüğü ve ayrıca geçiş bölümü ve kürsü bölümünde de çatlakların olduğu gözlenmiştir (Şekil 9.f).
- Seyyid Hıdır Baba Camisi minaresinde külah bölümünde göçmelerin ve kürsü bölümünde çatlakların olduğu tespit edilmiştir (Şekil 9.g).
- Yolüstü Camisi minaresinde külah bölümündeki göçmelerin ve kürsü bölümündeki çatlakların yanı sıra 2. şerefenin de hasara uğradığı görülmüştür (Şekil 9.h).
- Çatal Çeşme Camisi minaresinde âlem bölümündeki bozulmanın yanı sıra 1. şerefenin alt ve üst bölümlerinde de hasarların meydana geldiği belirlenmiştir (Şekil 9.i).

Doğangün ve Livaoğlu [5]'nin çalışmalarında belirttikleri minarelerin külah, âlem, kürsü ve geçiş bölümlerinde hasarların yoğunlaştığı, Oliveira vd. [10]'nin çalışmalarında değindikleri petek bölümlerinde hasarların artan kütleyle bağlı olarak oluştuğu, Ural ve Çelik [13] ile Işık ve Antep [15] tarafından yapılan çalışmalarda belirttikleri "minarelerin çekme gerilmeleri açısından zorlandığı" vurgusu Elazığ'da deprem sonrasında minarelerde meydana gelen hasarlarda gözlenmiştir. Ayrıca, minarelerin kürsü bölümünden gövdeye geçişteki kesit değişimi sebebiyle geçiş bölümlerinde hasarın oluşabileceği birçok araştırmacı tarafından ifade edilmiştir [22-25]. Geçiş bölümü hasarı yalnızca Eyüb Sultan Camisi minaresinde gözlenmiş olup, diğer minarelerde böyle bir hasara rastlanmamıştır. Minareler konusunda yapılan çalışmalardan da anlaşılacağı üzere, bu yapılarda oluşan hasarlar çoğunlukla çekme gerilmeleri kaynaklı olarak ortaya çıkmaktadır. Gerek tasarım aşamasında gerekse onarım ve güçlendirme aşamalarında, çekme gerilmelerinin karşılanmasına yönelik tedbirlerin alınması büyük önem taşımaktadır. Bu çalışmada incelenen hasarlı minarelerin hiçbirinde söz konusu tedbirlere uyulmamıştır. Mühendislik hizmeti görmüş tarihi minarelerde deprem ve benzeri yüklere bağlı olarak yapıda oluşabilecek çekme gerilmelerini karşılamak amacıyla yığma birimleri arasında kenet ve zıvana uygulamasına rastlamak mümkündür.

Şekil 9. Deprem sonrasında minarelerde meydana gelen hasarlara örnekler

Hasar gören minarelerin hasar şekillerine ve düzeylerine bağlı olarak onarım ve güçlendirme uygulamaları yapılabilir ya da yıkımlarına karar verilebilir. Minarelerin şerefelerinde meydana gelen hasarlar ve malzeme kayıpları aslına uygun malzeme ve teknikle restore edilmelidir. Derzlerde ve yığma birimlerinde meydana gelen boşluklar, çatlaklar ve yarıklar detaylı bir şekilde incelenmelidir. Hasarın seviyesinin az olduğu durumlarda ilgili bölümler renk ve dokuya uygun olarak hazırlanacak bir harç ile onarılmalıdır. Onarım işlemlerinde çimento esaslı harç ve sönmüş kireç harcı kullanılabilmesi gibi kimyasal katkılı esnek harçlar veya fiber takviyeli çimento esaslı harçlar da tercih edilebilir [26-30]. Hasar seviyesinin ileri düzeyde olduğu bölümlerde düşey doğrultuda zıvana ve yatay doğrultuda kenet bağlantı elemanları kullanılarak (Şekil 10) ilgili kısımlar çekme gerilmelerine karşı güçlendirilebilir [31-32]. Minarelerin genel stabilitesini sağlamak amacıyla petek ve külah bölümleri arasındaki geçiş bölümünde galvanizli çelik çekme çemberi uygulaması da araştırmacılar tarafından tavsiye edilen güçlendirme yöntemlerinden birisidir. Sesigür vd. [33], çelik çekme çemberi uygulaması için birleşimlerde yüksek mukavemetli bulonlar kullanılarak ve bu bulonların sıkılması yoluyla çekme çemberinin boşluğu alınarak bir miktar ön gerilme verilebileceğini tavsiye etmişlerdir. Mortezaei vd. [34] ise çelik çekme çemberinin yanı sıra külah bölümündeki hasarların en aza indirgenebilmesi için külah bölümünün yüzeylerinde fiber takviyeli polimer malzemelerin kullanılmasını tavsiye etmişlerdir.
