Dokuz Eylül Üniversitesi
Sosyal Bilimler Enstitüsü Dergisi
Cilt: 23, Sayı: 1, Yıl: 2021, Sayfa: 271-297
ISSN: 1302-3284 E-ISSN: 1308-0911

Araştırma Makalesi

ÇANKIRI-ILGAZ-BELÖREN KÖYÜ'NDE YAŞAYAN SU MİRASI: ÇEŞME VE ÇAMAŞIRHANELER

LIVING WATER HERITAGE IN ÇANKIRI-ILGAZ-BELÖREN VILLAGE: FOUNTAIN AND LAUNDRIES

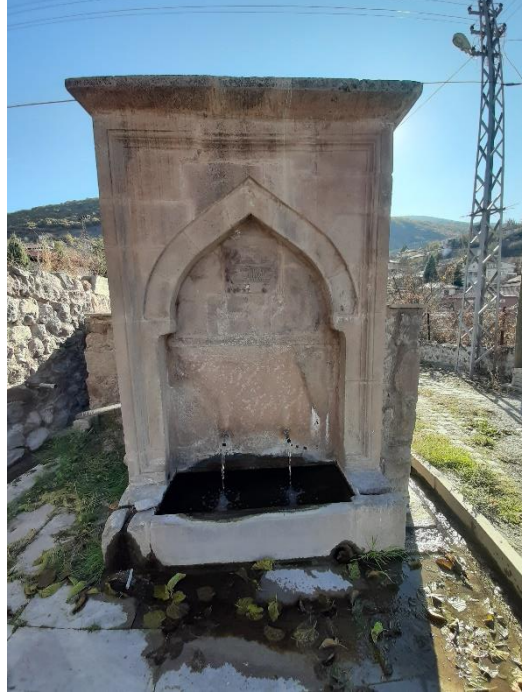
EK 4: Fotoğraf 1 - Belören Köyü Çeşmesi kuzeyden görünüş

Eser, köy meydanında ve köy camisinin takriben 50 m. güneybatısında batıya meyilli bir arazide yer almaktadır (Fotoğraf: 1). Kültür ve Tabiat Varlıklarını Koruma Kurulu'nun 14.10.2005 tarih ve 990 sayılı kararı ile tescil edilmiştir (Şahin vd., 2014, s.412).

Tek cepheli, serbest konumlu bir sokak çeşmesi olmakla birlikte, güney ve batı yanları cephe kütlelerinin yarı seviyesi yüksekliğindeki duvar kütleleri ile çevrilidir. Doğu yanında da az bir mesafe ile bir konuta ait avlu duvarı uzanmaktadır.

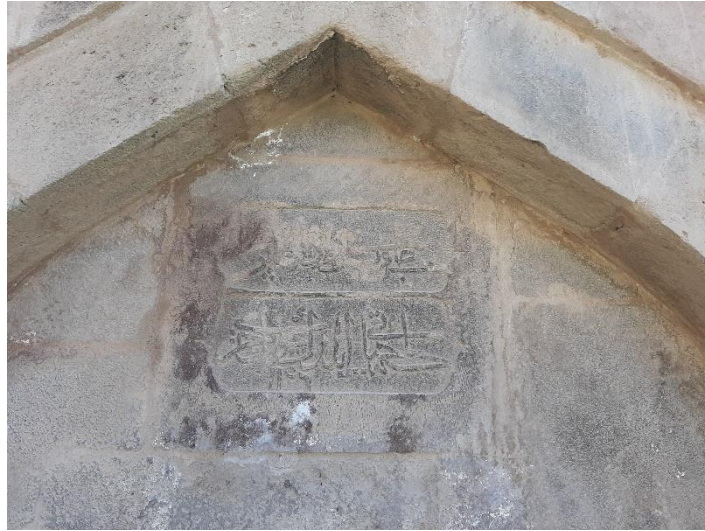
EK 5: Fotoğraf 2 - Belören Köyü Çeşmesi kitabe levhası

Ayna taşının üst kısmında kitabe levhası yer alır (Fotoğraf: 2). Kitabe levhası kare şeklinde tek parça blok taştan ibarettir. Metin, kısa kenarları dilimli kaş kemer şeklinde kavilendirilmiş iki pano içerisine harfler yüzeyden oyulmak suretiyle kabartılarak iki satır halinde yazılmıştır. Zaman içerisinde tahribata uğradığından tam okunamasa da inşa tarihini veren H.1156 ibaresi rahatlıkla görülebilmektedir. Çeşmede her hangi bir süsleme unsuru mevcut değildir.

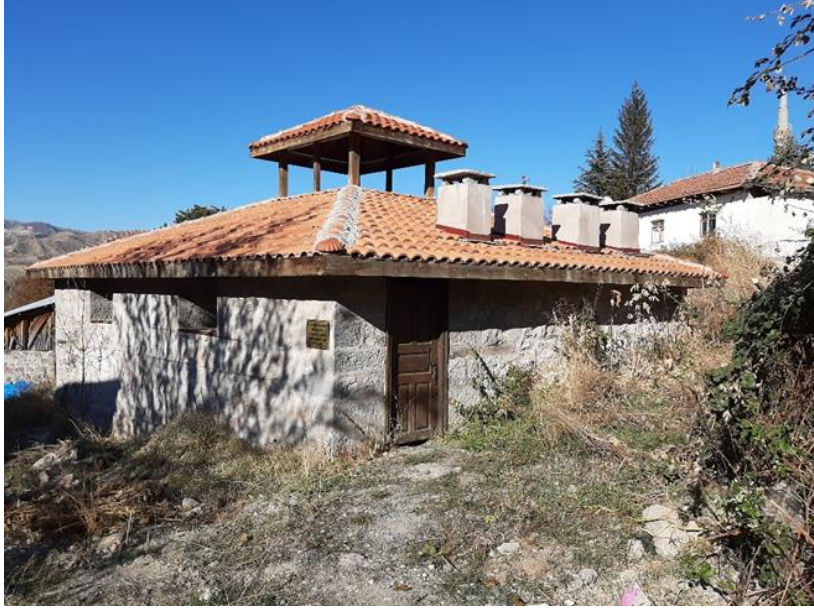
EK 6: Fotoğraf 3 - Belören Köyü I No'lu Çamaşırhane Güneybatıdan görünüş

Eser, köy camisinin yaklaşık 200 m. güneybatısında biraz çukurda kalan ve kuzeybatıya doğru eğimli boş bir araziye yerleştirilmiştir (Fotoğraf: 3). Kuzey ve batı yanlarında birer sokak uzanır. Kültür ve Tabiat Varlıklarını Koruma Kurulu'nun 14.10.2005 tarih ve 990 sayılı kararı ile tescil edilmiştir (Şahin vd., 2014, s.410).

Kırma çatının üzerinde merkezi konumla yerleştirilmiş ahşap iskeletli bir aydınlatma açıklığı görülmektedir (Fotoğraf: 3). Bu açıklığın üzeri sivri çatı ile örtülerek aynı tarz alaturka kiremitlerle kaplanmıştır. Örtü sisteminin kuzey ve güney yanlarında içerdeki ocaklara ait dörder baca mevcuttur. Dikdörtgen prizması şeklinde yükselen bacaların gövdeleri çimento harcı ile sıvanmış durumdadır. Çatıların uzantısı dört yönde de hafifçe dışa taşırılarak dar bir saçak oluşturulmuştur.

Cepheler son derece sade bir duvar işçiliğine sahiptir (Fotoğraf: 3-4). Duvar yüzeylerinde belirli aralıklarla sıralanmış ince ahşap levhalar halindeki hatıllar kısmen de olsa yapıya bir hareketlilik kazandırmıştır. Örgü sistemine ait taşların etrafı çimento harcı ile yapılan sıvalarla derzlenmiş vaziyettedir. Doğu ve batı cephelerde çatı seviyesine yakın konumla yerleştirilmiş enine dikdörtgen birer pencere açıklığı mevcuttur. Pencereler duvar örgüsünden ibaret taş sövelere sahip olmakla birlikte alt söveler ince ahşap levhalarla kaplanmıştır. Kuzey cephede her hangi bir açıklık mevcut değildir. Güney cephede batı kenara yakın konumla yerleştirilmiş boyuna dikdörtgen kapı açıklığı bulunmaktadır. Kapı kanadı ahşap malzemeden yapılmıştır ve yüzeyi simetrik düzenli üç bölüme ayrılmıştır. Üst ve alt bölümler boyuna dikdörtgen ikişer, orta bölüm ise enine dikdörtgen bir panodan meydana getirilmiştir. Panolar, kenarları pahlı düz yüzeylerden ibarettir. Kapı kanadı tamamen kahverengi yağlı boya ile kaplanmıştır.

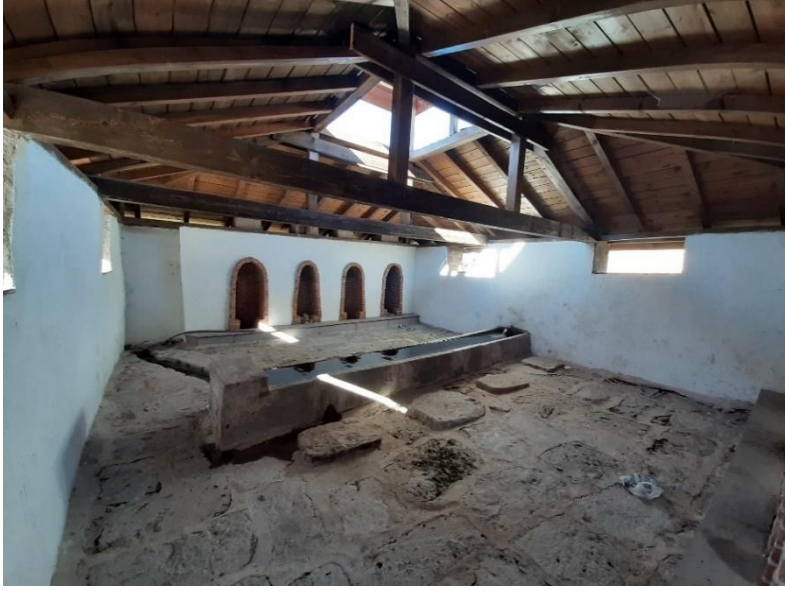
EK 8: Fotoğraf 5 - Belören Köyü I No'lu Çamaşırhane güneybatıdan bakışla iç mekân

İç mekân kuzey-güney yönünde dikdörtgen planlı büyük bir hacimdir (Fotoğraf:5-6). Örtü sistemine ait kırma çatı içeriden de aynı biçimde

görülebilmektedir. Çatı esasen duvarlara bindirilmekle birlikte doğu-batı duvarlar arasına eş mesafe ile yerleştirilmiş iki kirişle de desteklenmiştir.

Doğu duvarın eksenine bitişik olarak yerleştirilmiş uzun bir yalak, mekânı ikiye ayırmaktadır (Fotoğraf: 5). Yalak, ince bloklar halindeki kesme taş levhalarla dikdörtgen prizması şeklinde yapılmıştır. Batı kenarı ise üzerine tas, sabun, çamaşır vb. malzemeleri koyabilmek için biraz kalınca yapılmıştır. Doğu duvarın alt seviyesindeki kalın madeni bir borudan halen bol miktarda su akmaktadır. Kullanılan su, yalağın kuzey yanında batı ucuna yakın olarak zemine oyulan ve kuzeybatı köşeye doğru yönelen ince bir kanal vasıtası ile tahliye edilmektedir.

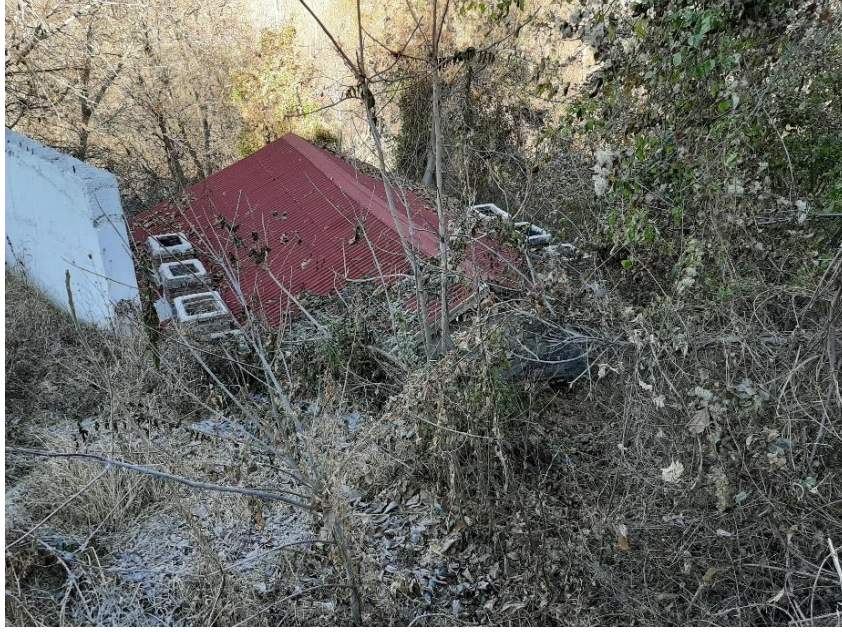
EK 10: Fotoğraf 7 - Belören Köyü II No'lu Çamaşırhane Güneyden görünüş

Köyde yer alan ikinci çamaşırhane, caminin güneydoğusunda takriben 500 m. mesafede, köy dışına uzanan bir ara yolun hemen güney yanında, çukurda kalan ve güneyden kuzeye doğru oldukça eğimli bir araziye yerleştirilmiştir (Fotoğraf: 7).

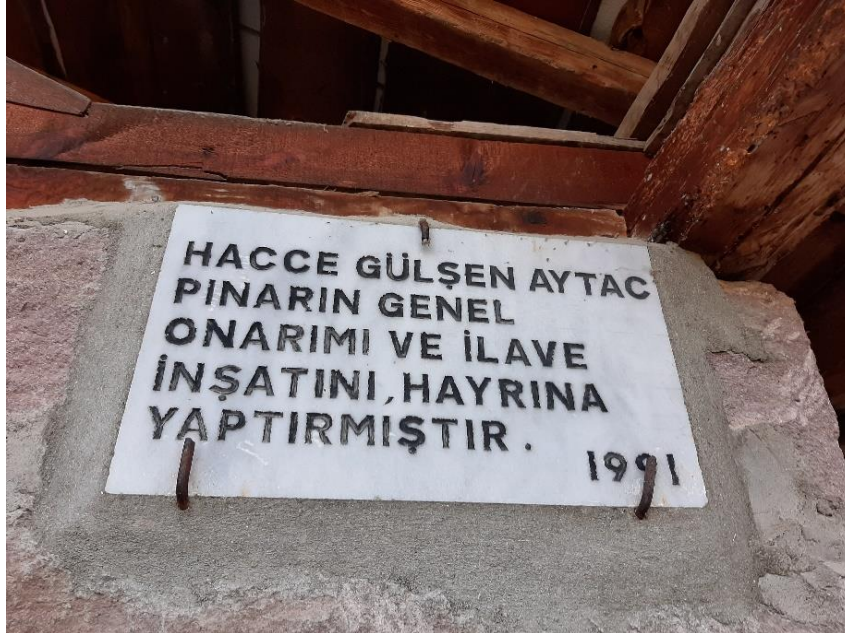
EK 11: Fotoğraf 8 - Belören Köyü II No'lu Çamaşırhane, kapı üzerindeki levha

Kuzey cephede kapı açıklığının yukarısındaki beyaz mermer bir levhada günümüz Türkçesi ile yazılmış metinden 1991 yılında Hacce Gülşen Aytac tarafından yaptırıldığı anlaşılmaktadır (Fotoğraf: 8).

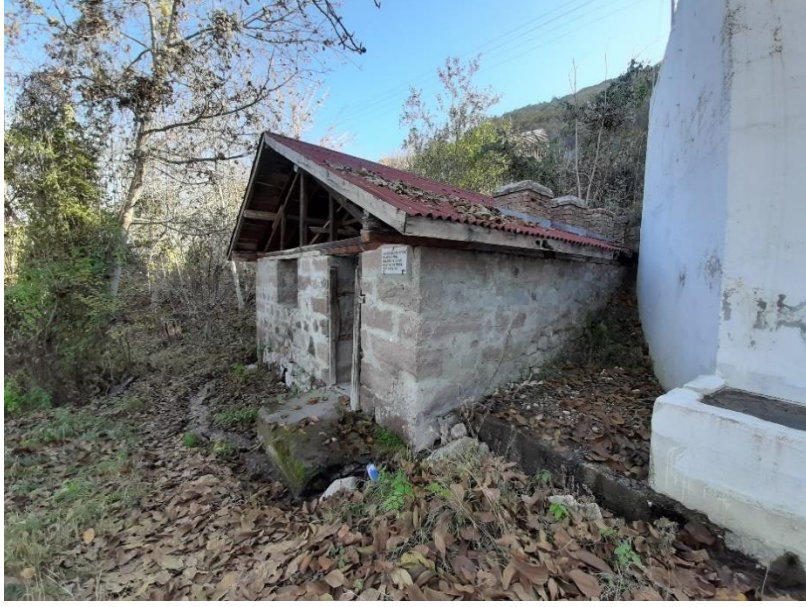
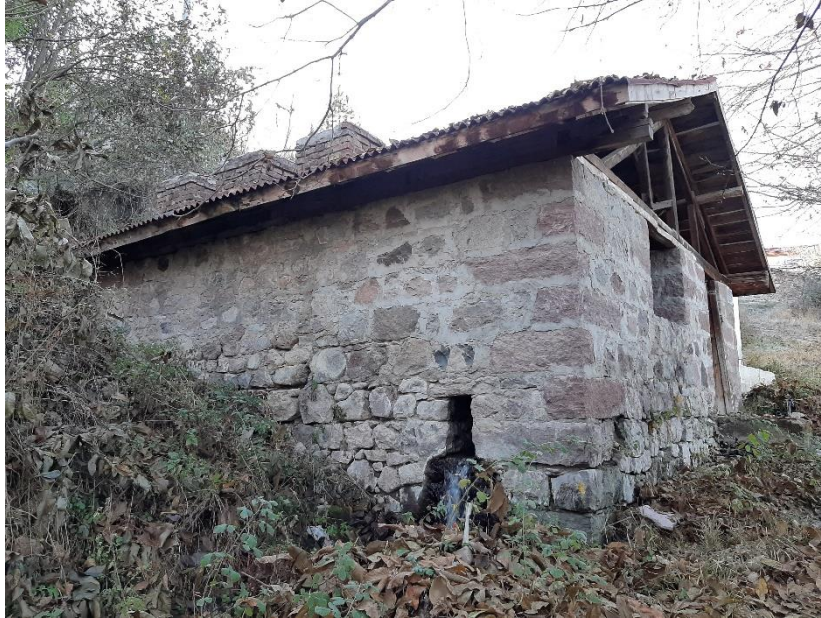
Çatı üzerinde, içerdeki ocaklara ait olmak üzere doğu kenarda üç, batı kenarda dört baca mevcuttur. Bacalar, dikdörtgen prizması şeklinde yükselen tuğla malzeme gövdelere sahiptir. Çatı uzantıları güney cephe hariç üç yönde de kısmen taşırılarak dar birer saçak teşkil edilmiştir.

Cepheler oldukça sade bir duvar işçiliği sergiler (Fotoğraf: 9-10). Güney cephe, arkasındaki toprak tabakası ile istinat duvarına yaslanmış olduğundan kısmen görülebilmektedir (Fotoğraf: 7). Kuzey cephe hariç, yapıya hareketlilik kazandıracak her hangi bir açıklık da mevcut değildir. Duvar örgüsünü teşkil eden taşların etrafı çimento harcı ile yapılan sıvalarla derzlenmiş vaziyettedir. Kuzey cephede batı kenara yakın konumla yerleştirilmiş boyuna dikdörtgen kapı açıklığı ile bunun hemen doğu yanında enine dikdörtgen büyük bir pencere açıklığı mevcuttur (Fotoğraf: 9). Pencere söveleri duvar örgüsünden ibarettir. Kapı kanadı enli ahşap levhaların yan yana sıralanmasından müteşekkil düz yüzeyli basit bir unsurdur.

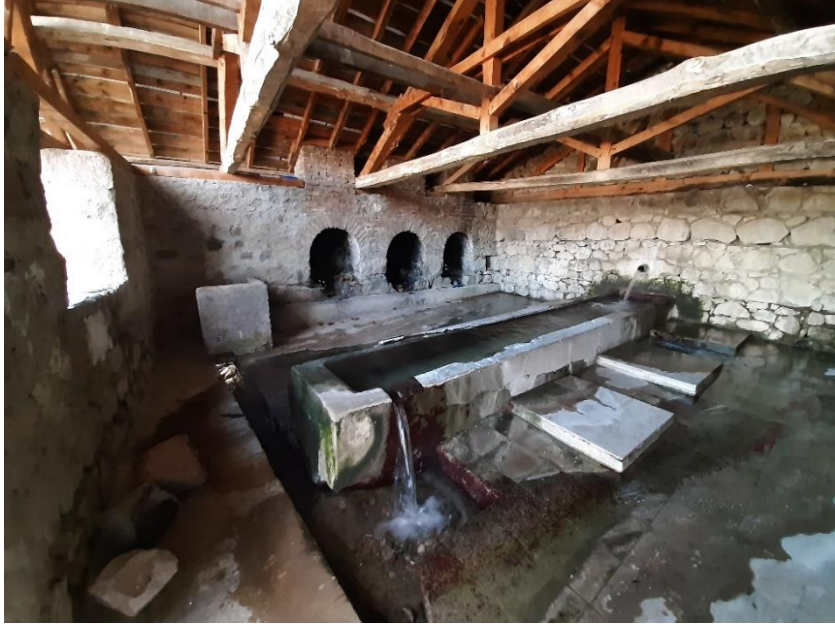
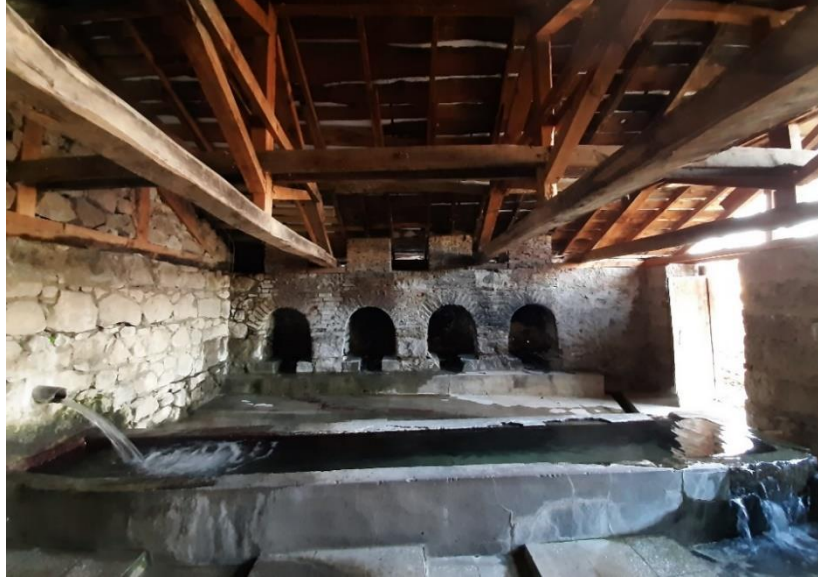
İç mekân kuzey-güney yönünde kısmen asimetrik bir dikdörtgen planla uzanır (Fotoğraf: 11-12). Batı duvar doğu duvara göre biraz daha uzun olduğundan güneydoğu köşeden batıya doğru hafif bir açılı genişlemesi görülür.

Örtü sistemine ait sivri beşik çatı içeride de aynı görünüşü sergilemektedir. Örtü sisteminin bütün yükü esas itibariyle doğrudan duvarlara oturtulmakla birlikte birer tanesi kuzey ve güney duvarlar üzerinde üçü ise doğu-batı duvarlar arasında eş mesafe ile yerleştirilmiş kirişlerle desteklenmiştir.

Duvarlar, taş örgüden ibaret son derece sade yüzeylere sahiptir ve bazı kısımları çimento harcı ile sıvanmıştır. Güney duvarda hiçbir unsur mevcut değildir. Kuzey duvarda yer alan kapı ve pencere açıklığı iç mekânda da dış kütledeki ile aynı görünüşü sergiler. Çamaşırhanenin iç mekânında yapıya işlev kazandıran ocaklar ise doğu ve batı duvarlara karşılıklı olarak yerleştirilmiştir. Doğru duvarda üç (Fotoğraf: 11), batı duvarda ise dört ocak nişi mevcuttur (Fotoğraf: 12). Nişler yaklaşık eş mesafelerle aynı boyutlarda inşa edilmiştir. Dikdörtgen şeklinde basit birer girintiye sahip olan nişler yarım daire kemerlerle mekâna yönelirler. Kemerler, kemer köşelikleri ve nişlerin hemen üzerinde dikdörtgen prizması şeklinde yükselen bacalar tamamen tuğla, kemerlerin oturduğu ayaklar ise duvar örgüsünün devamı niteliğinde taş malzemelidir. Nişlerin alt kenarları kazanların rahat kurulabilmesi ve altındaki ateşin rahat yanabilmesi için iki yanda blok taşlarla zeminden kısmen yükseltilmiştir. Ocakların önünde boydan boya uzanan kazan ve çamaşır sekileri bulunmaktadır. Ocaklarda görülen odun ve kül kalıntılarında çamaşırhanenin halen kullanıldığı rahatlıkla anlaşılabilmektedir. Doğru duvarın güney ucunda alt kenara yerleştirilmiş küçük bir açıklık dışarıya ile irtibat sağlamaktadır.

Güney duvarın ekseninde duvara bitişik olarak yerleştirilen ve kuzeye doğru uzanan bir yalak mekânı ikiye ayırmaktadır. Yalak, ince blok levhalar halindeki düzgün kesme taşlarla dikdörtgen prizması şeklinde yapılmıştır. Güney duvarın alt seviyesindeki büyükçe madeni bir borudan halen bol miktarda su akmaktadır. Kullanılan su, yalağın batı kenar kuzey ucundan başlayıp kuzeyinden doğusuna

Yalağın doğu ve batı yanlarında ilk birer tanesi güney duvara bitişik olmak üzere zeminden kısmen yükseltılarak eşit aralıklarla yerleştirilmiş kare şeklinde üçer seki mevcuttur. Mozaik karo kaplamalı bu sekiler çamaşır istiflemek, tokaçlamak ve bazen de oturmak için kullanılmıştır.
