# İSTANBUL'UN BÜYÜME VE DÖNÜŞÜM SORUNLARININ TARİHİ SU YAPILARI ÜZERİNDEKİ OLUMSUZ ETKİLERİ

## NEGATIVE EFFECTS OF THE GROWTH AND TRANSFORMATION PROBLEMS OF ISTANBUL ON HISTORICAL WATER STRUCTURES

Drağsan UĞURYOL<sup>1</sup> - Mehmet UĞURYOL<sup>2</sup>

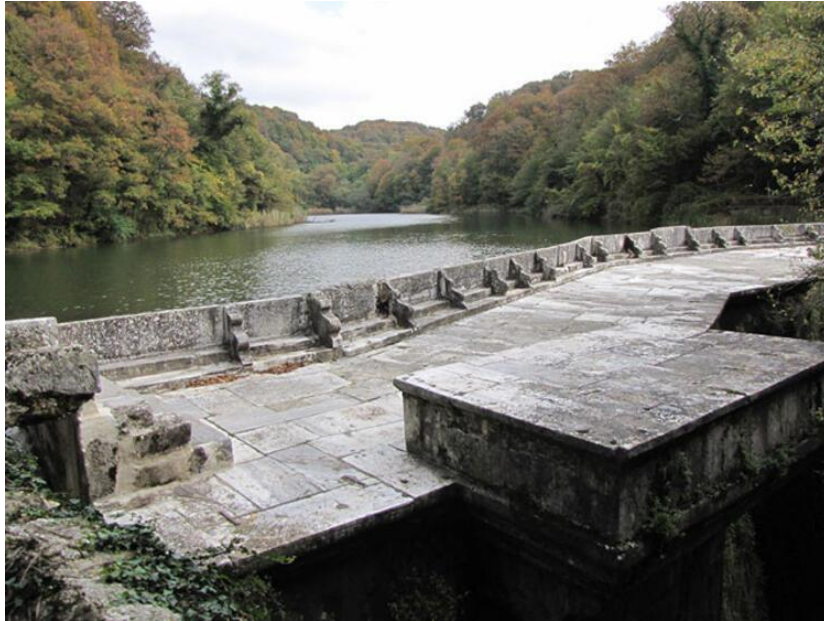
Şekil 1. Belgrad Ormanı'nda yer alan Ayvat Bendi (İstanbul'daki en güzel piknik alanları, 2017).

19. yüzyılda İstanbul'a basınçlı su verilinceye kadar şehrin su ihtiyacı, toplanan suyun yerçekimi yardımıyla akıtılması prensibine dayalı tesisler ile sağlanmıştır. Bu sisteme ait tesislerin başlangıcını, suyu toplamak, şehre akıtılan suyun debisini arttırmak için uygun bir noktada inşa edilen bent adı verilen büyük kâgir duvarlar oluşturmaktadır (Şekil 1). Bentlerden alınan suların isale hattı boyunca olan yolculuklarından önce, bir havuzda bekletilmesiyle içerisindeki yabancı maddelerin çöktürülerek arındırılması sağlanmıştır. Bu havuzlar ayrıca suyun debisinin kontrol edilmesi ve farklı kollardan gelen suların birleştirilmesi için de kullanılmışlardır (Altuğ, 1946, s. 46-47; Sönmezer, Şahin ve Kolay, 2018, s. 1205).

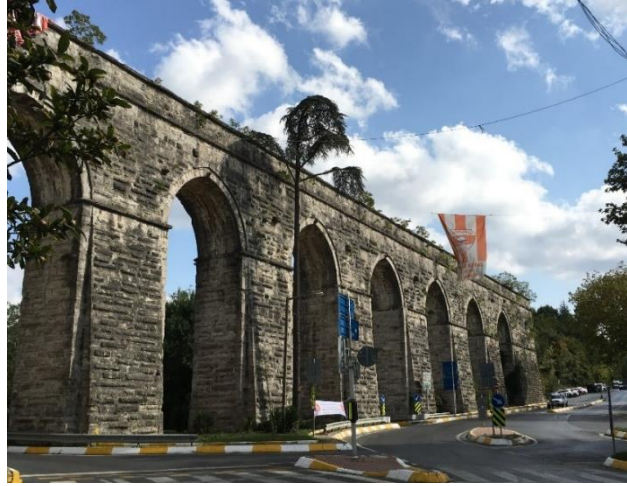
Şekil 2. Bahçeköy Su Kemerleri.

Toplanan suyun şehre iletilmesi için ise kilometrelerce isale hatları yapılmıştır. Suyun basıncının artmaması için az bir eğimle kullanılacağı yere kadar taşınması hassas bir işçilik gerektirmektedir. Su yolu, arazinin coğrafi yapısı uygun olduğu sürece, eğime paralel olarak kurulmuş ve isale hattı boyunca karşılaşılan vadiler bir veya birkaç katlı, üzerinde su yolu bulunan kemerler (Şekil 2) yardımı ile aşılmıştır (Aysel, 2008, 225; Sönmezer vd., 2018, s. 1206). Belirli bölgelerdeki isale hatları tuğla ve taş ile örülmüş duvarları olan, içinden insan geçebilecek boyutlardaki galeriler biçiminde yapılmıştır. Galerilere bakım çalışmalarına yönelik olarak belirli aralıklarla bacalar inşa edilmiştir. Ayrıca, isale hattı boyunca yer yer üzeri açık olan kanallar, belli bölgelerde ise künkler kullanılmış ve sızdırmazlığı sağlayarak su kaybını önlemek için ise lökün adı verilen bir tür macundan yararlanılmıştır (Akbaş, 2005, s. 6).

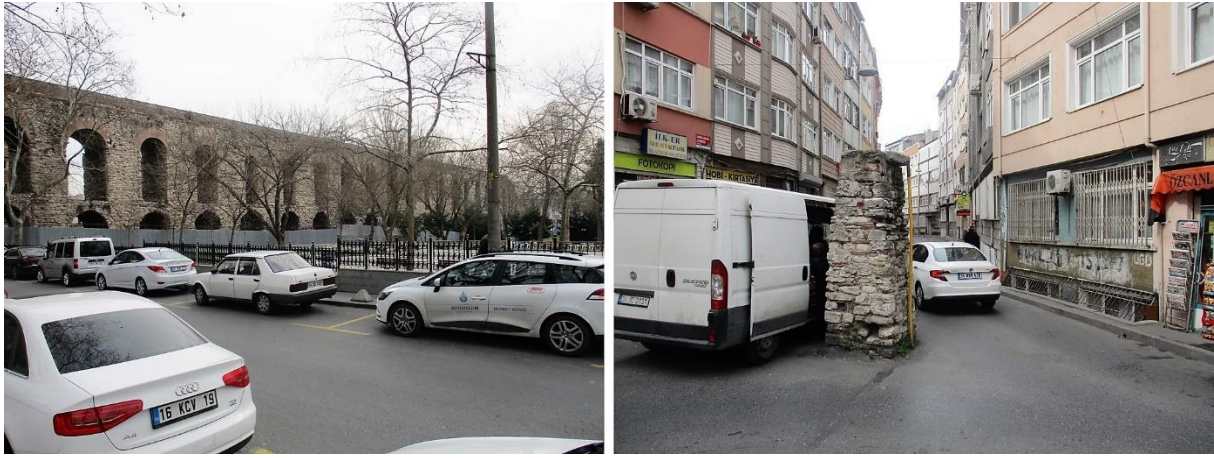
Yoğun trafiğin su yapıları üzerindeki yıkıcı etkilerinden bir başkası kazalardır. Artan imar faaliyetleri sonucunda yeni yolların açılması ve mevcut yolların trafik yükünün artması nedeniyle, yakınından işlek yollar geçen kemer, su terazisi, çeşme gibi farklı ölçekteki pek çok su yapısı hasarlı kaza riski altındadır (Şekil 4).

Şekil 4. Solda trafiğin yoğun olduğu Atatürk Bulvarı üzerinde bulunan Bozdoğan Kemerini, sağda Şehremini Gaspıralı Sokak üzerinde yer alan su terazisi.

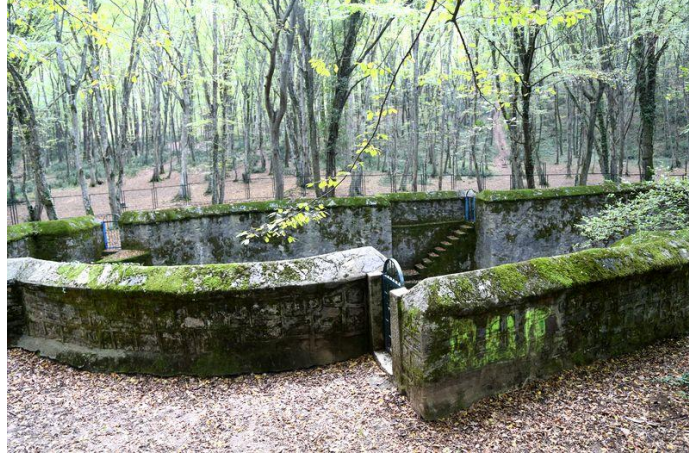
Şekil 5. Ormanlık alanda yer alan ve yoğun biyolojik etkinliğe maruz kalan Çifte Havuz (Su yolcuların izinde, 2016).

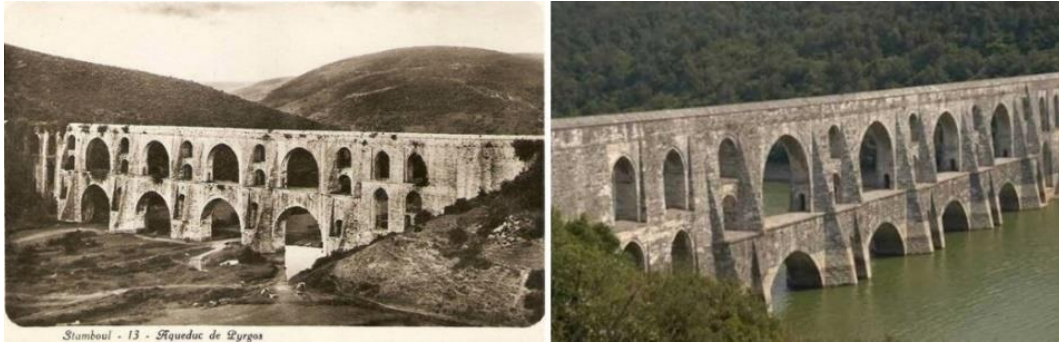
Şehrin büyüme ve dönüşüm sorunlarının yıkıcı etkisi bazı tarihi kemerlerin günümüze ulaşamamasıyla sonuçlanmıştır (Sönmezer vd., 2018, s. 1212). Bugün ayakta olan anıtsal kemerlerden Mağlova Kemerini ve Güzelce Kemerini, Alibeyköy Baraj Gölü içinde kalmıştır. Yağışın çok olduğu mevsimlerde bu kemerler kısmen su altında kalmaktadır (Şekil 6).

Şekil 6. Mağlova Kemerini'nin solda geçmişteki (İstanbul'un Su Kemerleri, 2014), sağda günümüzdeki hali (İstanbul'da 7 günde Devr-i Sinan, 2017).

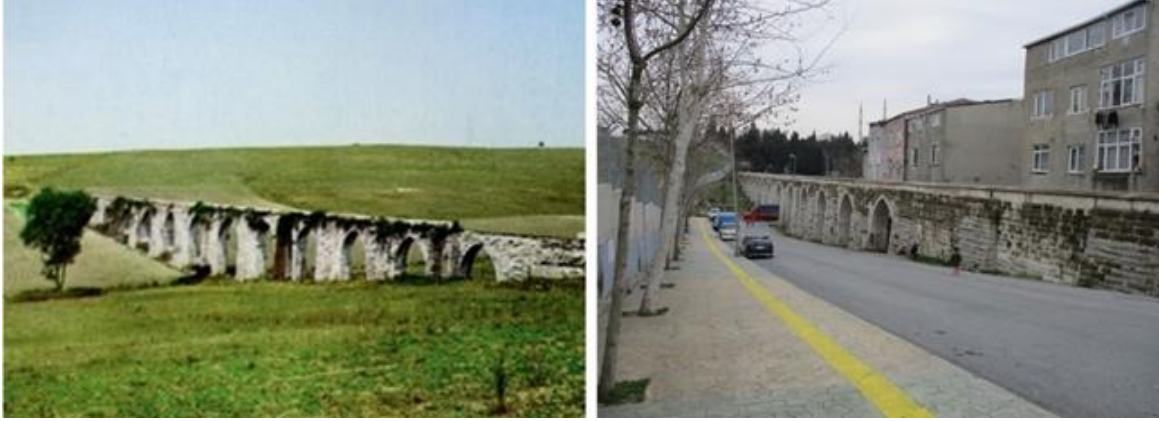
Şekil 7. Avasköy (Atışalanı) Su Kemerleri'nin solda seksenli yıllardaki halini (Esenlerde Tarih, t.y.), sağda günümüz durumu.

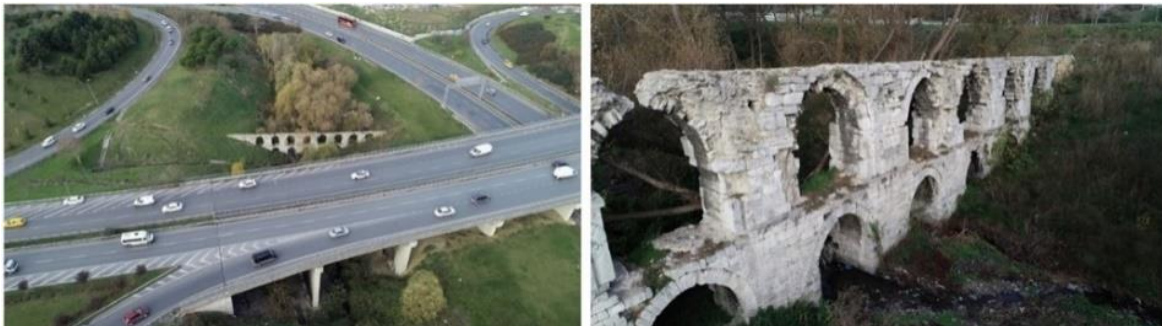
Şekil 9. Bayrampaşa'da çevre yollarının arasında bakımsız kalmış ve definciler tarafından zarar görmüş olan Ali Paşa Kemerini (İstanbul'da 229 yıllık, 2019).

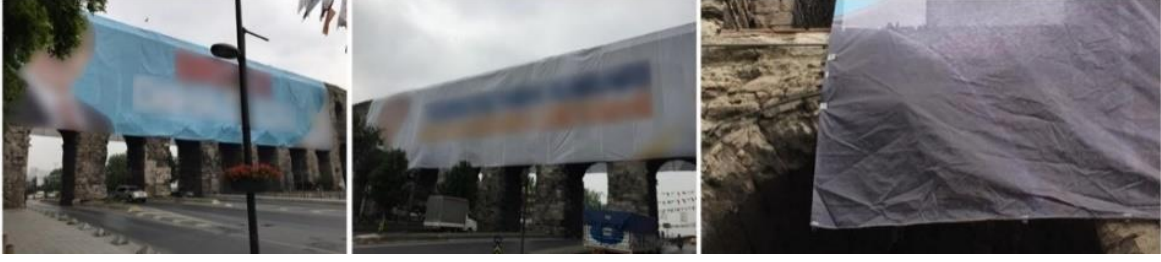
**Şekil 10.** Bozdoğan Kemerinin üzerine asılan büyük pankart (solda ve ortada), pankartı asmak için kullanılan ve yapıya zarar veren çiviler (sağda) (Ertuğrul, 2015).

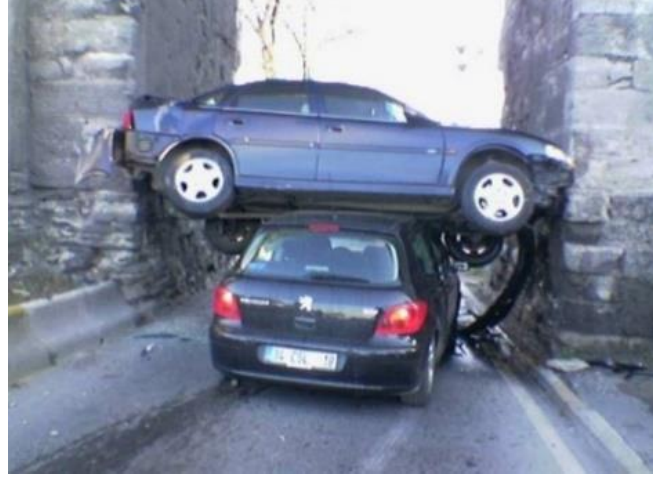
**Şekil 11.** Bozdoğan Kemerinin maruz kaldığı kazalara sıra dışı bir örnek (İstanbul Saraçhane, 2006; İlginç kaza fotoğrafları, 2013).

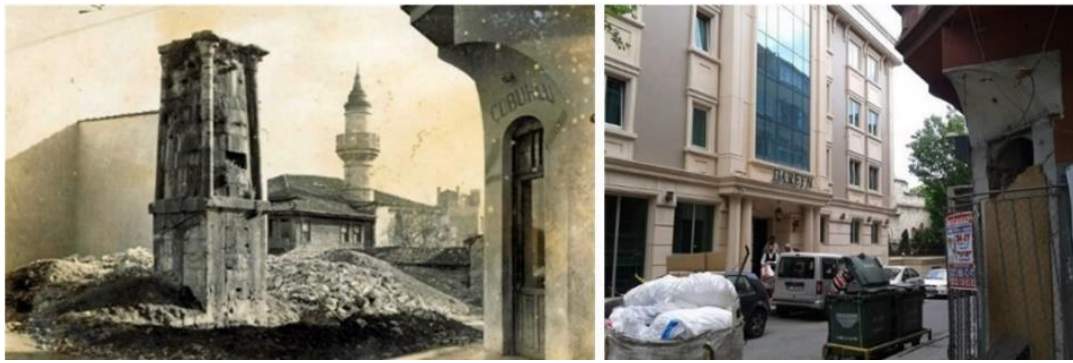
Şekil 13. Solda Fatih Kızıtaşı Caddesi üzerinde bulunan Saraçlar su terazisinin geçmişteki görünümü (100 yıl, 2014), sağda su terazisinin yıkılması sonrasında yerine yapılan binanın günümüzdeki hali (100 yıl, 2014).

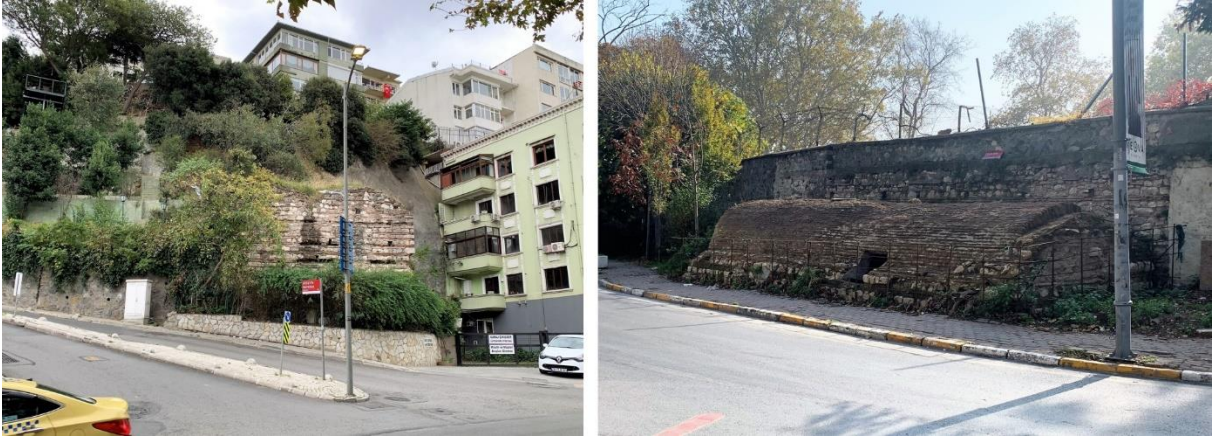
**Şekil 14.** Solda Üsküdar'da bulunan bir sarnıç, sağda Tersane-İstanbul Projesi kapsamında yapılan çalışmalarda Kasımpaşa Kulaksız'da ortaya çıkarılan sarnıç.

İstanbul'da sarnıç yapıları yoğun olarak Tarihi Yarımada bölgesinde bulunmaktadır ve yapılan araştırmalar bu bölge üzerine yoğunlaşmaktadır. En güncel çalışma olan Güngör tarafından yapılan araştırma sonucunda bu bölgede 4'ü açık, 179'u kapalı toplam 183 sarnıca ulaşılmıştır (Güngör, 2017, s. 42). Aetius (bugünkü Vefa Stadı), Aspar (Yavuz Selim'deki Çukurbostan) ve Hagios Mokios sarnıçları üstü açık sarnıçların, Bazilika Sarnıcı (Yerebatan Sarayı), Philoxenos (Binbirdirek) Sarnıcı ve Acımusluk Sarnıcı ise üstü kapalı sarnıçların en önemli ve ünlülerindedir. Yer altında inşa edilmeleri ve kullanılmamaları nedeniyle günümüzde ortaya çıkarılmamış daha birçok sarnıç yapısı olduğu düşünülmektedir (Yıldırım, 2016, s. 77; Güngör, 2017, s. 43). Ayrıca Tarihi Yarımada dışında İstanbul'un Üsküdar, Beyoğlu, Galata ve boğaz bölgesi gibi diğer tarihi alanlarında da sarnıçlar bulunmaktadır (Şekil 14). Bunlarla ilgili literatürde yeterince araştırma bulunmamaktadır.

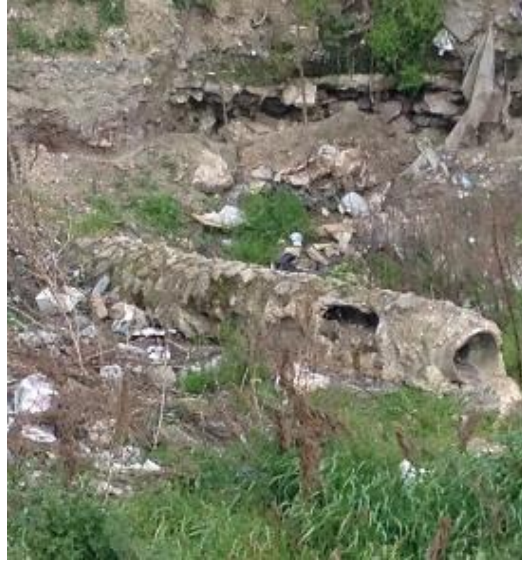
**Şekil 15.** Zeytinburnu Veliefendi Çeşmesi ve Namazgâhı'na ait, pişmiş toprak künklerden yapılmış özgün su kanalının tahrip olmuş hali.

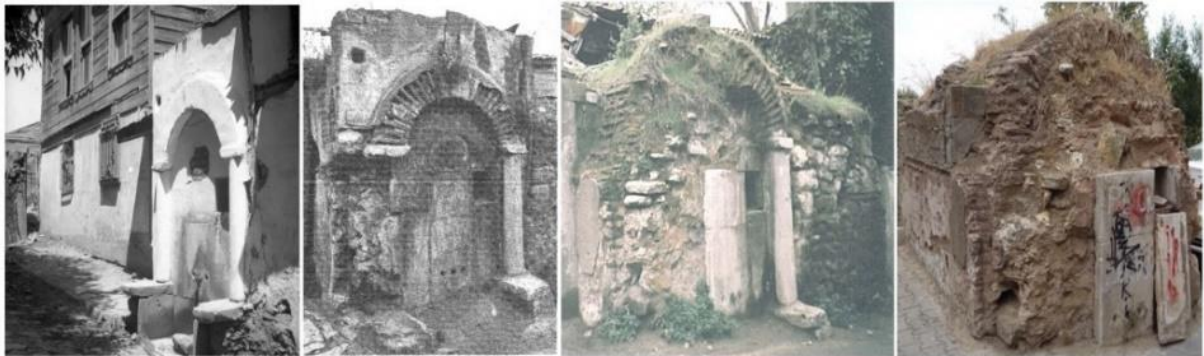
**Şekil 16.** İlişki içerisinde olduğu yapıların kaybolması sonrasında tahrip olarak işlevini ve özgün görünümünü kaybeden Eyüpsultan ilçesindeki [Hacı İsmail Efendi Çeşmesi'nin geçmiş dönemlere ait fotoğrafları] (t.y.) ve günümüz fotoğrafı (sağ başta).

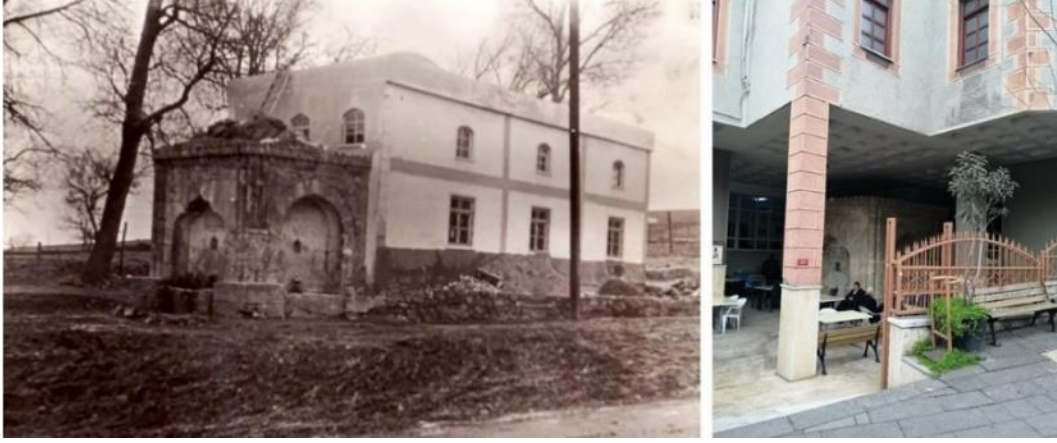
**Şekil 17.** Solda 1969 yılına ait fotoğrafta, bulunduğu semte de adını veren Esenler'deki Üçyüzlü Çeşme (Albayrak, 2013), sağda Üçyüzlü Cami'nin altında kalan aynı çeşmenin günümüzdeki görünümü.

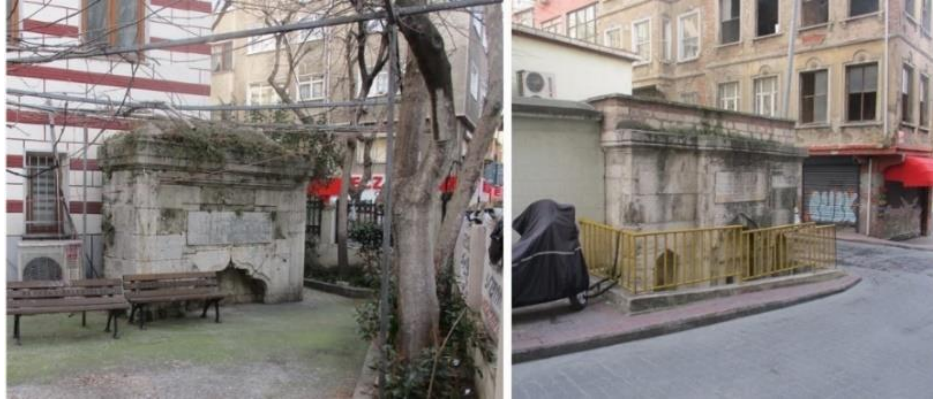
**Şekil 18.** Ciddi oranda zemin seviyesinin altında kalan Kasımpaşa'daki 3. Murat Çeşmesi (solda) ve Tophane'deki Mihrişah Kadın Çeşmesi (sağda).

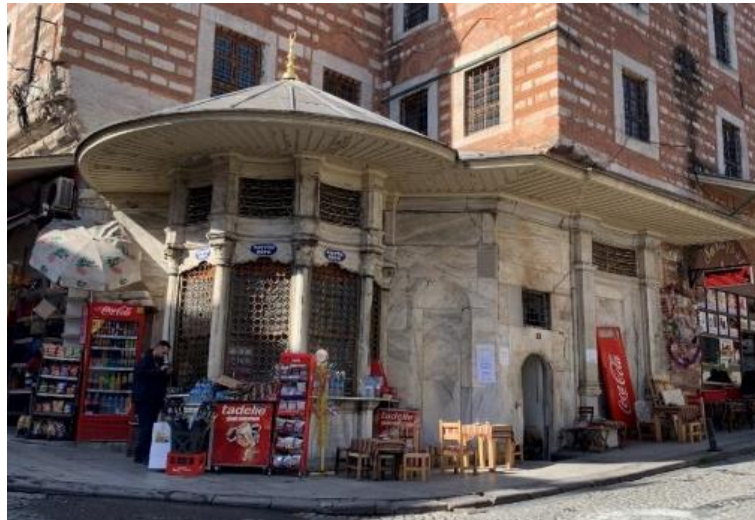
İstanbul'da 1993 yılı itibarıyla ayakta kalan 67 sebil tespit edilmiştir (Urfalıoğlu, 1993, s. 413). Günümüzde bazı sebiller bakımsızlık sonucu artan malzeme bozulmaları nedeniyle harap durumdadır. Onarımı yapılan kimi sebiller ise boş durumda olup kullanılmamaktadır. Büfe, kitapçı, fotokopici gibi küçük işletmelere dönüştürülerek kendi işlevlerinin dışında kullanılan sebiller de mevcuttur. Reklam tabelaları, tesisat kabloları vb. eklentiler, etraflarına koyulan satılık ürünler, dolap masa ve sandalye gibi eşyalar bu şekilde kullanılan sebillerin özgün görünümünü bozarak sokaktan algılanmasını engellemektedir (Şekil 19).

Şekil 19. Cağaloğlu semtinde bulunan ve günümüzde büfe olarak kullanılan Beşir Ağa Sebili.

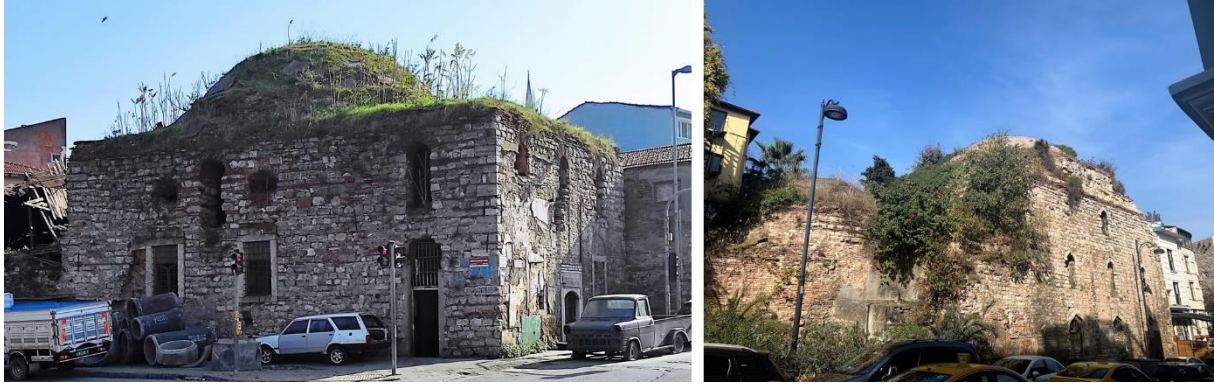
Diğerleri ya kullanılmamakta olup atıl durumdadır ya da farklı işlevler verilerek kullanılmaktadır. Depo, atölye çarşı ve restoran gibi ticari amaçlı kullanımlar (Şekil 20) çoğunlukla hamam yapılarının bakımsız kalması, bazı mekânlarının değiştirilmesi ve özgün olmayan eklere maruz kalması ile sonuçlanmıştır. Kütüphane, müze, sanat galerisi gibi sosyal ve kültürel amaçlı kullanılanlar çoğunlukla daha iyi korunmaktadır ve genellikle yeni işlevin gerektirdiği düzenlemelerin koruma duyarlılığı gözetilerek gerçekleştirildiği örneklerdir. Atıl durumda olanlardaki bozulmalar ise zamanla artmaktadır (Şekil 20).

**Şekil 20.** Günümüzde ayna atölyesi ve depo olarak kullanılan Cibali Ayakapı Hamamı (solda) ile atıl durumda ve harap halde bulunan İshak Paşa Hamamı (sağda).
