# Geçmişten Günümüze Bulgurlu'da Namazgâh Camii (Cavid Ağa Camii)

The Namazgah Mosque (The Cavid Aga Mosque) in  
Bulgurlu from Past to Present

Yrd. Doç. Dr. Gül SARIDİKMEN\*

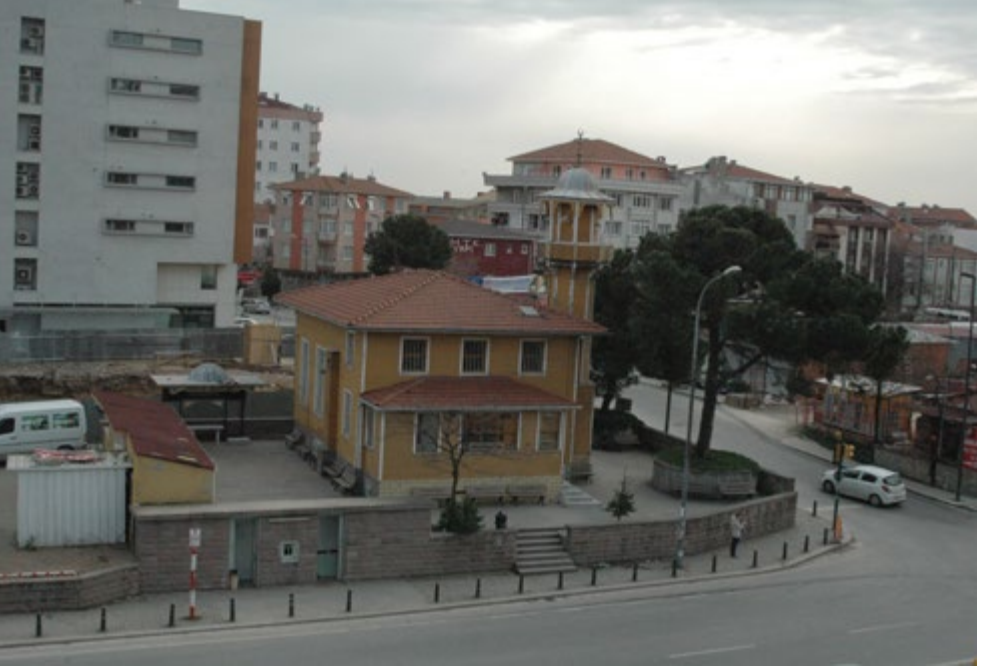
**Fotoğraf 1:** Alemdağ Caddesi yönünden caminin genel görünümü, 03.03.2013. Avlunun doğusunda musalla taşı, abdest alma bölümü ve duvarın önünde cadde yönünde tuvaletlerin girişi vardır.

**N**amazgâh Camii (Cavid Ağa Camii), Üsküdar Bulgurlu Mahallesi'nde Ümraniye sınırına yakın ve Namazgâh olarak adlandırılan bölgede, Alemdağ Caddesi ile İzzettin Bey Sokağı'nın birleştiği köşede yer alır. Eskiden Yalnız Selvi olarak geçen Alemdağ Caddesi üzerindeki yapı, 23.08.1960 tarihli Çaplı Tasarruf Vesikası'na göre, 319 m<sup>2</sup> yüzölçümü ile Aziz Mahmud Hüdaî Efendi Vakfı'ndandır.<sup>1</sup> 1900'lerin başında inşa edilen cami, birçok onarım geçirmiş olup günümüzde cami olarak ibadete açıktır (Fotoğraf 1).

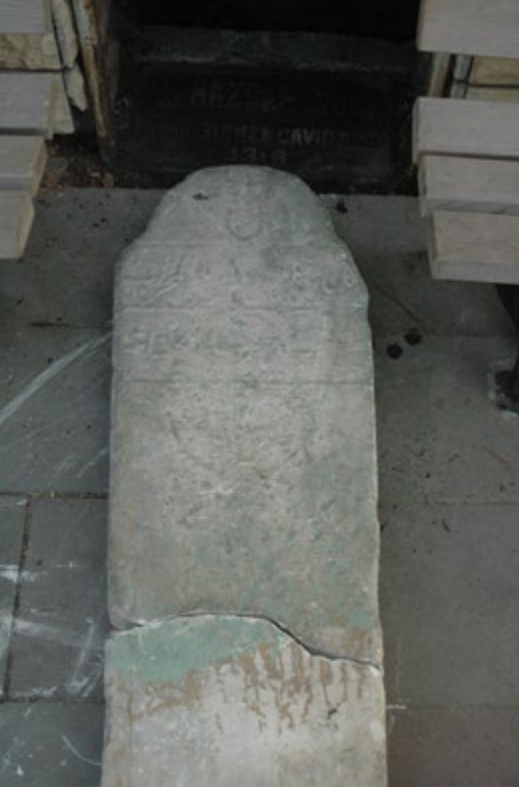
**Fotoğraf 2:** Bostancıbaşı Namazgâhi'nin (Alemdâğ Caddesi Namazgâhi, Alemdâğ Namazgâhi) kırık iki parça halinde caminin giriş bölümü altındaki depoda duran tahrip olmuş kitabesiyle kible taşı, 2013.

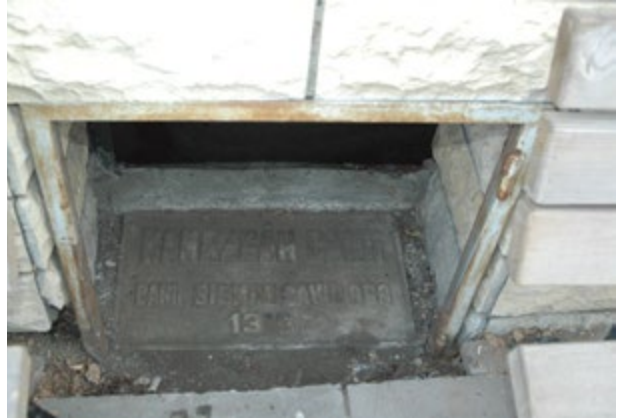
**Fotoğraf 3:** Caminin kuzey cephesinde, namazgâh kible taşının yer aldığı depo girişindeki 1316/1900-01 tarihi yazılı olan cami kitabesi, 2013.

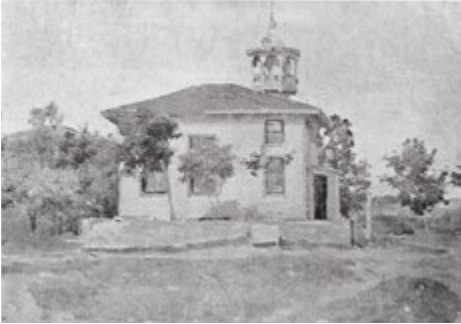
**Resim 1:** Hoca Ali Rıza, “Dudullu Yolunda Namazgâh Mescidi yağlıboya etütlerden”. (*Osmanlı Ressamlar Cemiyeti Gazetesi*, No:18, 1 Temmuz 1330 [14 Temmuz 1914])

Sanatçı, "Dudurlu [Dudullu] Yolunda Namazgâh Mescidi yağlıboya etütlerden" açıklamasıyla yayımlanan resminde (Resim 1), eski Namazgâh Camii'nin doğu cephesi ve giriş tarafından görünümünü resmetmiştir. Resme göre yapı, dikdörtgen planlıdır ve üzeri dört yana eğimli kırma çatı örtülüdür. Çatı üzerinden, şerefeden yukarıya görülecek biçimde ayrıntılı olarak resme aktarılan minarenin üst örtüsü kubbe biçimindedir ve tepesinde alem vardır. Şerefesindeki direkler arasında korkuluk ve kemerleriyle köşk tipinde ahşap bir minare olduğu anlaşılır. Minarenin çokgen şerefe kısmı, köşk tipindedir.<sup>7</sup>

Caminin girişi, üzeri sundurma örtülü kapı açıklığı ile sağ taraftan yapıya bitişiktir ve hemen önünde su tulumbası seçilir. Bahçesinde ve etrafında ağaçlar vardır. Caminin doğu cephesinde söveleri belirgin yan yana iki dikdörtgen pencere ve girişe yakın tarafta ise alttaki daha büyük, üstteki daha küçük dikdörtgen iki pencere üst üste sıralanır. Pencereler, düz çubuklardan oluşan basit parmaklıkla örtülüdür. 1914 yılında yayımlanan bu yağlıboya resim, ahşap cami ve minaresi ile etrafının o dönemlerdeki görünümünü belgelemesi açısından önemlidir.

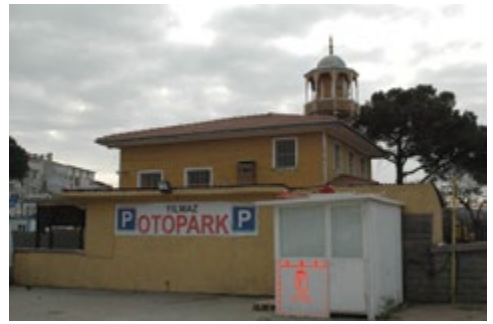
**Fotoğraf 4:** Namazgâh Camii, 2013 yılı görüntüsü. Hoca Ali Rıza'nın resmettiği yönden yapının günümüzdeki durumu.

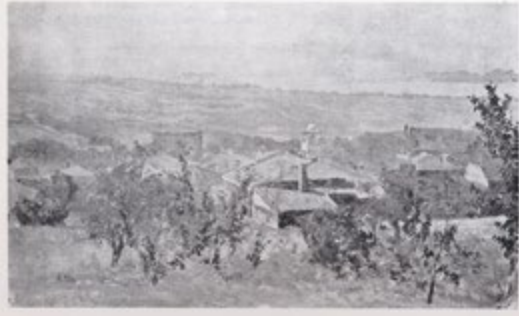
**Resim 2:** Hoca Ali Rıza, "Çamlıca Namazgâh civarı Yağlıboya etütlerden", *Osmanlı Ressamlar Cemiyeti Gazetesi*, No:18, 1 Temmuz 1330 [1914].

Çamlıca'dan Namazgâh civarına bakış sunan resimde (Resim 2), bölgedeki ahşap evler, köşkler arasında Namazgâh Camii'nin, alemlî kubbe ve köşk tipi şerefesiyle minaresi seçilir. Geriye doğru günümüzün Ümraniye ve Ataşehir ilçelerinin o zamanlardaki çayırılık, boş arazileri devam eder.

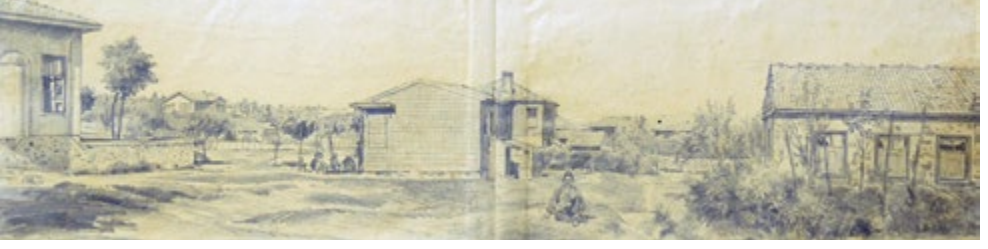
**Resim 3:** Hoca Ali Rıza, "Çamlıca'da Namazgâh", kağıt üzerine karakalem, 66.2x20.7cm, Milli Kütüphane Resim Koleksiyonu, TAB 1994 AL 261, Albüm No:29/2, Dnr no:484. "A. Rıza 325 Namazgâh Camii Şerifi Eylül 9 ..." [22 Eylül 1909]

Hoca Ali Rıza'nın Milli Kütüphane Resim Koleksiyonu'nda 1909 ve 1915'teki görünüşleriyle Namazgâh Camii ve civarındaki günümüze ulaşamayan ahşap evleri ve köşkleri de gösteren karakalem desenleri vardır. Bu iki resim, adeta birbirini tamamlar niteliktedir. Birinde caminin mihrab ve bir penceresi, diğesinde mihrabın diğer yanındaki pencere ve minarenin olduğu cephe çizilmiştir. Resimde sol alt köşeye eski yazıyla "A. Rıza 325 Namazgâh Camii Şerifi Eylül 9 ..." açıklamasını yazan sanatçı, yazıdan da anlaşılacağı üzere, tamamen belgeleme amaçlı çalışmıştır (Resim 3-4). Sanatçının 9 Eylül 325 [22 Eylül 1909] tarihini yazdığı karakalem desenin sol tarafında, üzeri kiremit kaplı eğimli çatı örtülü olan Namazgâh Camii'nin mihrab kısmının olduğu güney cephesi yarım olarak görülür. Taş duvarlı alan üzerinde yarım yuvarlak olarak dışa çıkıntı yapan mihrab nişini ve yanındaki dikdörtgen penceresini çizmiştir (Resim 4).

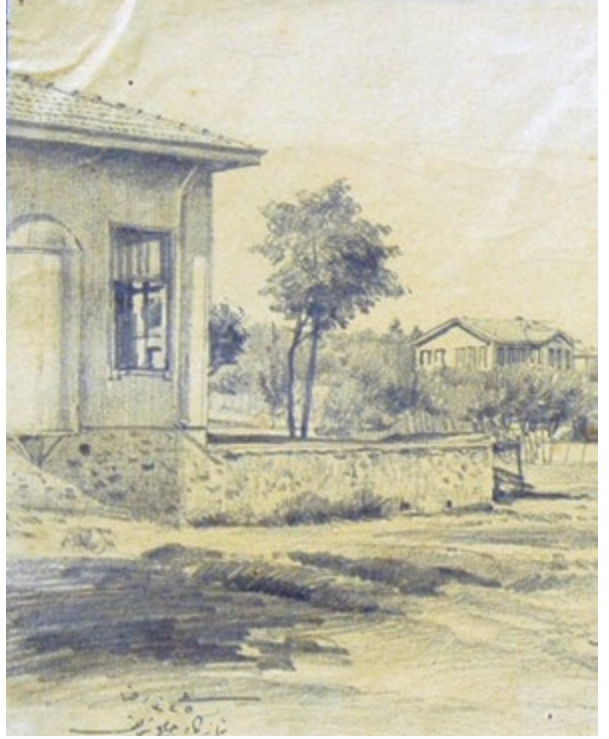
**Resim 4:** Resim 3'ten detay. Kible cephesinden yarım yuvarlak olarak dışa taşan mihrab ve avlu duvarı ile 22 Eylül 1909'daki görünümü.

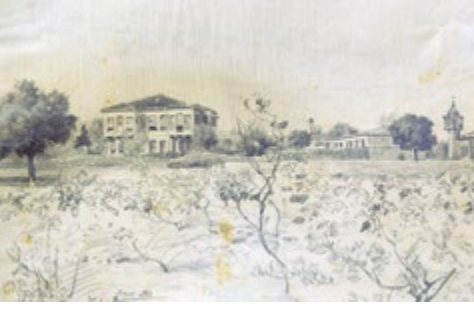
**Resim 5:** Hoca Ali Rıza, "Çamlıca'da Namazgâh yolu", 1912 [1915], kağıt üzerine karakalem, 35x23 cm, Milli Kütüphane Resim Koleksiyonu, TAB 1994 AL 73, Albüm No:8/4, Dmr no:294. "Sene 331 Eylül ...Çarşamba? [1915] A. Rıza Çamlıcada Namazgâh yolu"

Resimde sağ tarafta caminin yarısı ve minaresi görülür (Resim 5-6).

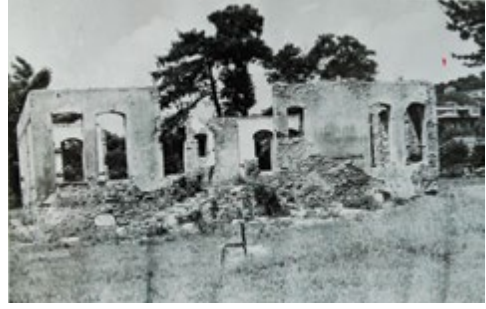
**Fotoğraf 5:** Arkasında "Ümraniye'de yıkılan bir köşkün harabesi Namazgâh Camiinin yazısına konacak" yazılı olan fotoğraf, 11 Haziran 1975, İbrahim Hakkı Konyalı Kütüphanesi Arşivi No:2301.

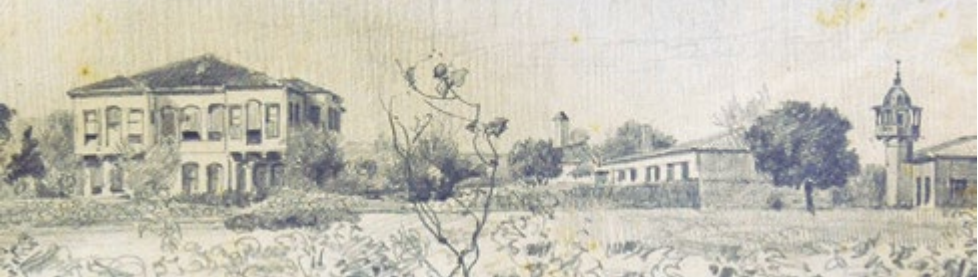
**Resim 6:** Resim 5'ten detay.

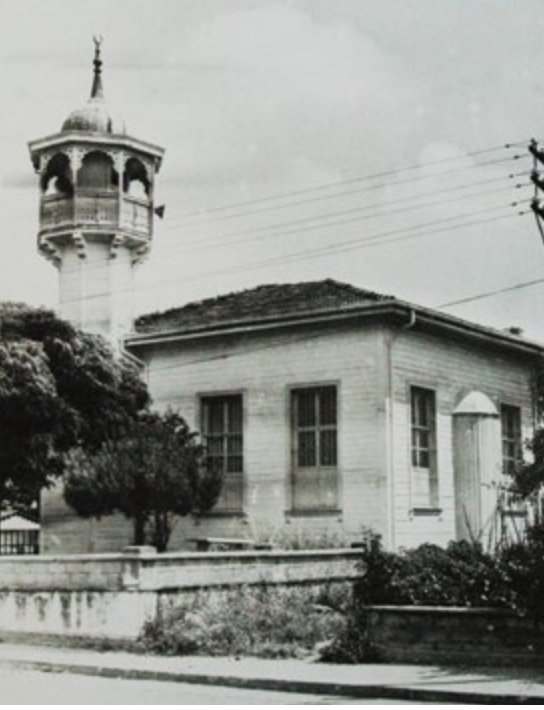
**Fotoğraf 6:** "Ümraniyede Namazgâh Camii", 11 Haziran 1975, İbrahim Hakkı Konyalı Kütüphanesi Arşivi No:2299.

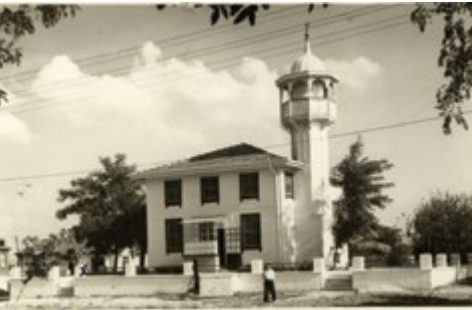
**Fotoğraf 7:** Namazgâh Camii genel görünüş. Avlu duvarı önünde tulumba ile üç musluklu abdest alma bölümü vardır. İbrahim Hakkı Konyalı Kütüphanesi Arşivi No:5342/104.

1970'li yıllarda, avlunun batısında mermer musalla taşı ve giriş yönündeki avlu duvarı önünde üç musluklu abdest alma mahalli, kuyu ve tulumbası olan caminin (Fotoğraf 7-8), günümüzde avlunun doğusunda yeni yapılan musalla taşı ve abdest alma mahalli vardır. Kuyu ve tulumbası günümüze ulaşmamıştır.

1970'li yıllarda sadece kapının olduğu bölüm camekânla kapatılmış iken (Fotoğraf 7-8) zaman içinde 1980'li yılların sonlarına doğru cemaat yardımıyla cami girişinin olduğu alandan minareye kadar olan bölüm metal bir camekânla son cemaat yeri gibi kapatılmıştır (Fotoğraf 9-10-11).

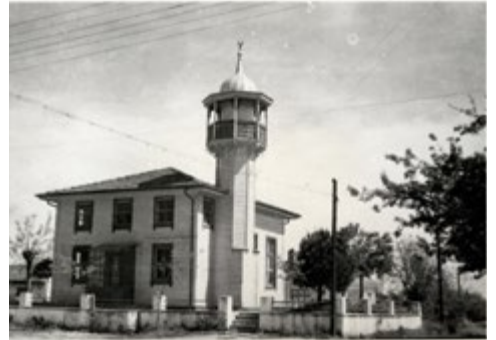
**Fotoğraf 8:** Alemdağ Caddesi yönünden cami girişinin olduğu kuzey cephesi ve batı cephesinde minare ile avludan genel görünüm, İbrahim Hakkı Konyalı Kütüphanesi Arşivi No:5342/63.

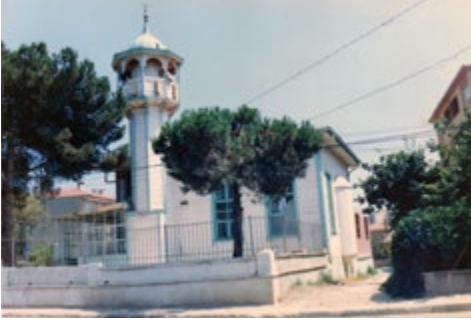
**Fotoğraf 9:** Namazgâh Camii, 1990 yılı görüntüsü. Namazgâh Camii, giriş kapısı önü, camekânla kapatılarak son cemaat yerine dönüştürülmüş ve giriş, minarenin olduğu batı yönünden verilmiştir. Mihrab ilerisinde ek binanın tuğla inşaatı görülmektedir. İstanbul 6 Numaralı Kültür Varlıklarını Koruma Bölge Kurulu Müdürlüğü Arşivi.

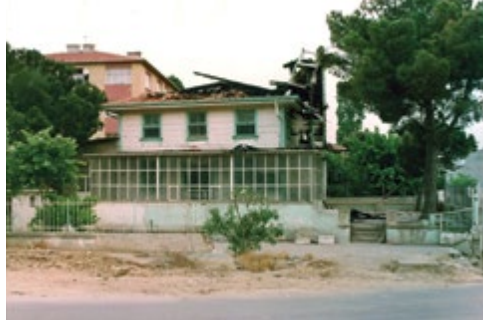
**Fotoğraf 10:** Namazgâh Camii, 1994 yılı yangın sonrası görüntüsü. Camekânla kapatılarak son cemaat yerine dönüştürülmüş olan kuzey cephe ve minare ile çatının yangın sonrası durumu, Vakıflar Genel Müdürlüğü İstanbul 2. Bölge Müdürlüğü Arşivi.

1960 yılında yenilenen yarı kâgir cami, 06.06.1994 tarihinde öğle saatlerinde çıkan bir yangın nedeniyle çatısı ile ahşap minaresi yanarak büyük zarar görmesi sonucunda kullanılamaz hale gelmiştir.<sup>12</sup> 1994 yılındaki bu yangın nedeniyle harap durumda olduğundan ibadete kapatılan cami (Fotoğraf 12-13), İstanbul III Numaralı Kültür ve Tabiat Varlıklarını Koruma Kurulu tarafından 1995 yılında onaylanan projesi ile orijinal haline uygun olarak yeniden yaptırılmıştır. Eski bir namazgâh alanında bulunan caminin koruma grubu III olarak belirlenmiş ve yeniden yapılacak olan caminin parseldeki zemin kotununun eski yapı yıkıldıktan sonra yeniden belirlenmesine ve bahçedeki ağaçların doğal oturma alanlarıyla birlikte korunmasına özen gösterilmesine dikkat çekilmiştir.<sup>13</sup> Daha önceden yapılmış olan camekân, ek ibadet alanı, tuvalet, abdest alma mahalli gibi muhdes eklemeler de bu arada yıktırılmıştır (Fotoğraf 14). Cemaate yetmeyen ibadet alanı, yeniden yapılan caminin bodrum katınının da ibadet alanı olarak düzenlenmesiyle çözümlenmiştir.

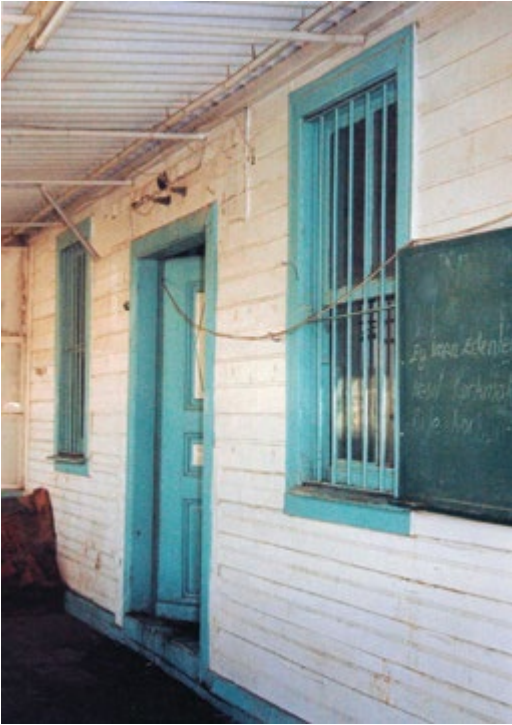
**Fotoğraf 11:** Namazgâh Camii, kuzey cephesinde camekânla kapatılan bölümden kapı ve pencerelerinin görünümü, İstanbul 6 Numaralı Kültür Varlıklarını Koruma Bölge Kurulu Müdürlüğü Arşivi.

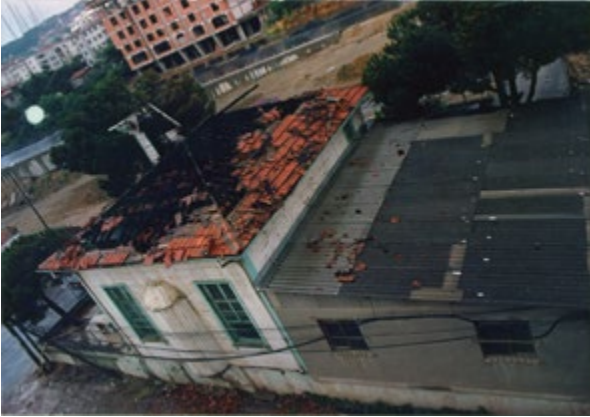
**Fotoğraf 12:** Namazgâh Camii'nin mihrab yönünden çatı ve minaresinin yangın sonrasında 26.09.1994 tarihindeki genel görünümü. Sağda ek bina ve solda çam ağacı yanında musalla taşı vardır. İstanbul 6 Numaralı Kültür Varlıklarını Koruma Bölge Kurulu Müdürlüğü Arşivi.

1990'da caminin doğu avlusuna yaklaşık cami büyüklüğünde tek katlı betonarme bir ek alan ve tuvalet ile abdest alma mahalli gibi çeşitli eklemeler yapılmıştır (Fotoğraf 12-13). Cami doğusundaki bu ek alana, mihrab olarak namazgâhın kible taşı yerleştirilmiştir. Fotoğraflarda caminin güney cephesinde, mihrab nişi çıkıntısının altındaki küçük kapı açıklığı, burada bir bodrum ya da/küçük bir depo olduğunu akla getirmektedir.

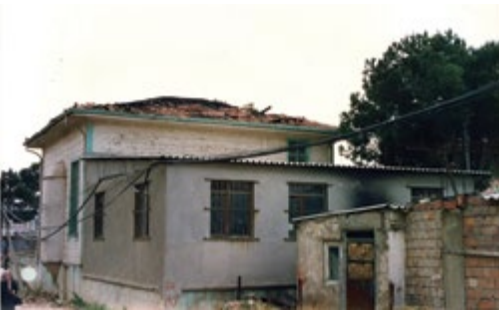
**Fotoğraf 13:** Namazgâh Camii'nin mihrab ve doğu cephesi yönünden yangın sonrasında, 26.09.1994 tarihindeki genel görünümü. Caminin doğu duvarına bitişik betonarme yapı, 1990'da yapılan ek bölümdür. İstanbul 6 Numaralı Kültür Varlıklarını Koruma Bölge Kurulu Müdürlüğü Arşivi.

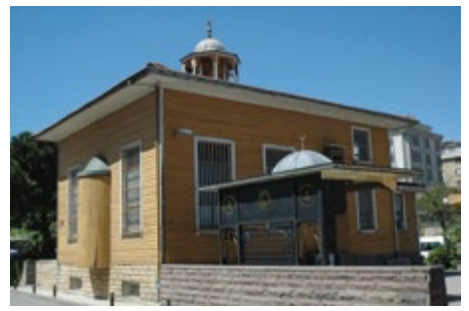
**Fotoğraf 14:** Namazgâh Camii, mihrabın olduğu Sütçü Sokağı yönünden görünüşü, 2012. Caminin mihrab ve doğu cephesi ile avludaki yeni musalla taşı ve üst örtüsü.

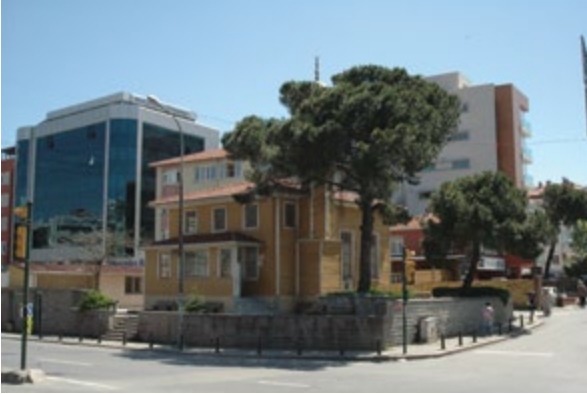
**Fotoğraf 15:** Namazgâh Camii'nin Alemdağ Caddesi yönündeki kuzey cephesi ile İzzettin Bey Sokağı yönündeki batı cephesinin genel görünümü, 2013.

Günümüzdeki cami, eski cami gibi dikdörtgen planlıdır. Bodrum ve zemin kat olarak betonarme yapılan caminin duvarları ahşap kaplamalı ve üzeri dört yana eğimli kiremit kaplı kırma çatı ile örtülüdür. Alemdağ Caddesi yönünde yola bakan kuzey cephesinde, kiremit kaplı çatılı giriş bölümü ve ikinci kat pencerelerinin olduğu alanda ise kadınlar mahfilini yer alır. Kuzey cephesinde üstte üç, altta kapının iki yanında birer olmak üzere beş pencere vardır. Üsttekiler kadınlar mahfilini, alttakiler ise giriş bölümünü aydınlatır. Kuzey cephede, eski fotoğraflarda sadece cami kapısı önünde sundurma örtülü cemekânlı bölüm varken, yeni camide bu alan hemen hemen tüm alt cepheyi kapatacak biçimde ve cami duvarlarıyla aynı malzemeden yapılarak kuzey cepheye farklılık getirilmiştir. Dört pencere açıklıklı ek bölümün üzeri, kiremit kaplı kırma çatının yarım hali olarak kadınlar mahfilini aydınlatan pencerelerin alt seviyesine kadar yükselir. Namazgâhın kible taşı, bu giriş mekânının altındaki küçük depoda muhafaza edilmektedir. Son cemaat yeri olarak düzenlenen girişten içeriye girildiğinde de kapının iki yanında harime bakan birer pencere yer alır.

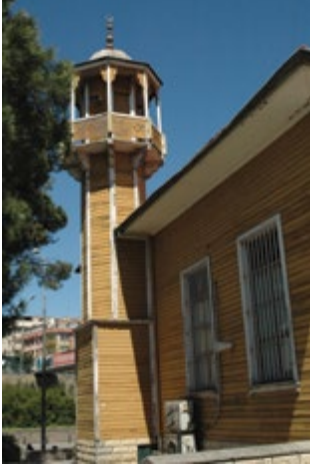
**Fotoğraf 16:** Namazgâh Camii, batı cephesinden harim pencereleri ve minareden genel görünüm, 2013.

İzzettin Bey Sokağı yönüne bakan batı cephesinde iki pencere açıklığı ve ahşap kaplamalı bir minare ile üstte, kadınlar mahfilini aydınlatan küçük pencere bulunur (Fotoğraf 15). Cami cephesi gibi ahşap kaplamalı olan minare, yüksek dörtgen kürsü üzerinde çokgen gövdelidir (Fotoğraf 16). Sekizgen gövdeden ahşap konsollarla geçilen köşk tipi şerefenin tabanına oturan ahşap direkler arasında, oymalı korkuluklar ve basit oymalı kemerli süslemeleri vardır (Fotoğraf 17). Minarenin petek kısmı, çokgen gövdenin devamı olarak gövdedeki gibi yine ahşap kaplamalıdır. Üzerindeki külah, hilalle biten alemi olan kubbe biçimindedir. Şerefede ahşap direklerle taşınan bölümün üzerinde kurşun kaplı saçak devam eder. Caminin Sütçü Sokağı yönünde kalan güney cephesinde iki penceresi ile ortada yarım yuvarlak olarak dışa çıkıntı yapan mihrabı yer alır (Fotoğraf 18). Caminin doğu cephesinde, harimin iki büyük dikdörtgen penceresi ile alttaki görevli odasını ve üstteki ise kadınlar mahfilini aydınlatan iki kat halinde küçük birer pencere vardır (Fotoğraf 19). Bu yöndeki avluda, metal aksamı geniş saçaklı ve kurşun kaplı kubbe örtülü olan musalla taşı ile üzeri çatı örtülü abdest alma muslukları (Fotoğraf 20) ve girişleri avlu duvarı dışında cadde yönünde olan tuvaletler bulunur. Girişleri caddeden olan tuvaletler bodrumdadır.

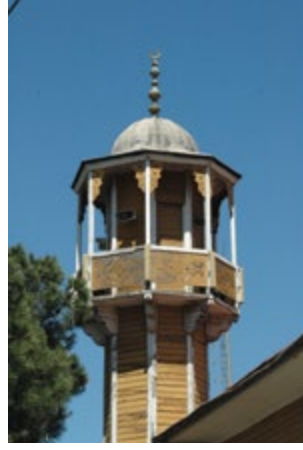
**Fotoğraf 17:** Namazgâh Camii, ahşap kaplamalı çokgen gövdeli minarenin ahşap konsollarla geçilen köşk tipi şerefesi; ahşap oyma süslemeleri, kemer ayrıntıları, kurşun kaplı kubbe örtüsü ve hilalle biten aleminin genel görünümü, 2013.

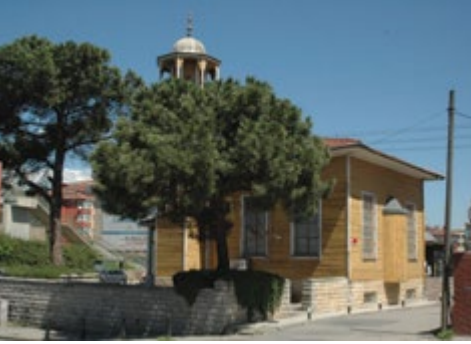
**Fotoğraf 18:** Namazgâh Camii, İzzettin Bey Sokağı ve mihrabın olduğu Sütçü Sokağı yönünden görünüş, 2012.

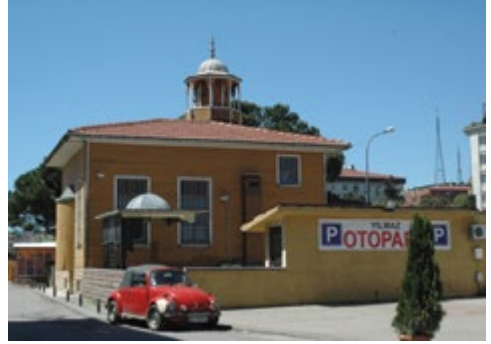
**Fotoğraf 19:** Namazgâh Camii, mihrabın olduğu Sütçü Sokağı yönünden görünüş, 2012. Caminin doğu cephesi ve avludaki musalla taşı üst örtüsü ve abdest alma mahalli ile bodrum kattan avluya açılan kapı.

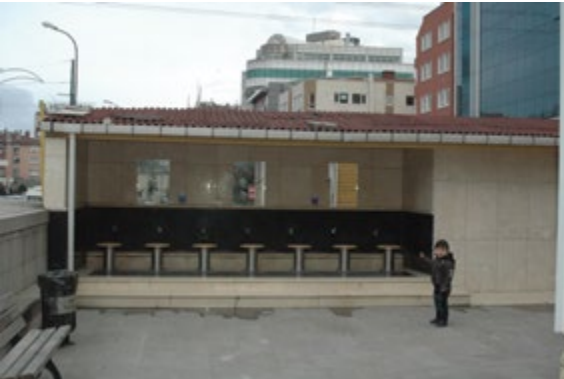
**Fotoğraf 20:** Namazgâh Camii avlusunun kuzeydoğusunda yer alan yeni abdest alma mahalli, 2013.

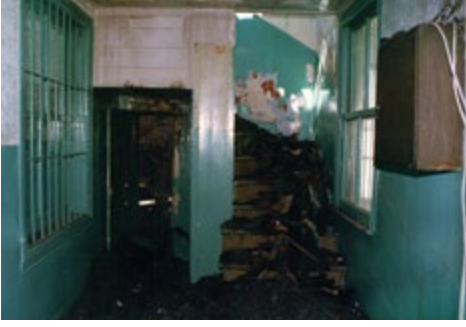
**Fotoğraf 21:** Namazgâh Camii, harim penceresi, minareye giriş kapısı ve yanda kadınlar mahfiline çıkan merdiven, 1994, İstanbul 6 Numaralı Kültür Varlıklarını Koruma Bölge Kurulu Müdürlüğü Arşivi.

Kuzey cephedeki dört pencere ve kapıyla dışa açılan giriş bölümünden ara mekâna geçilmektedir. Bu küçük alanda, harime açılan kapı ve iki yanında harime bakan birer pencere yer alır. Burada sağ tarafta, üst kattaki kadınlar mahfiline çıkan merdiven ile alt kata inışı sağlayan merdiven ve minare kaidesine açılan kapı bulunur. (Fotoğraf 21-22). Minare gövdesine açılan kapı ise kadınlar mahfilinin olduğu üst katta, merdivenin yanındadır.

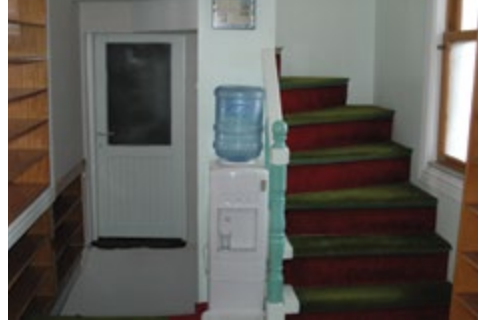
**Fotoğraf 22:** Minare ile bodrum kat merdivenlerine açılan kapı ve üst kattaki kadınlar mahfiline çıkan merdiven, 2013. Solda, harime bakan pencere önüne ayakkabılık yerleştirilmiştir.

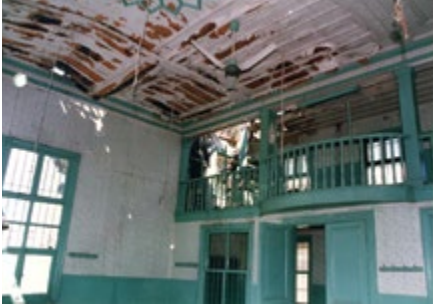
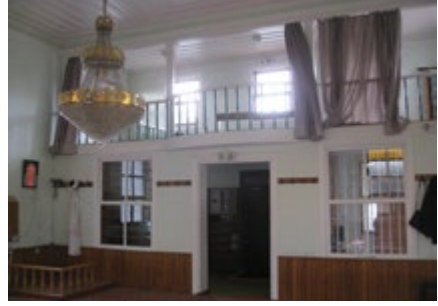
**Fotoğraf 23:** Harimden kadınlar mahfili görünüşü, 1994, İstanbul 6 Numaralı Kültür Varlıklarını Koruma Bölge Kurulu Müdürlüğü Arşivi.

**Fotoğraf 24:** Harimden kadınlar mahfilinin görünüşü, 2013.

**Fotoğraf 25:** Kadınlar mahfilinden görünüşü, 2013.

Cami girişinden sağdaki merdivenle çıkılan kadınlar mahfili, kuzey yönde üç, doğu ve batı yönlerinde birer olmak üzere toplam beş pencere ile aydınlanır. Ahşap korukulukları yeşil boyalı, kolonlar ise beyaz boyalıdır (Fotoğraf 23-24-25). Ayrıca, kumaş perde ile harimden ayrılır.

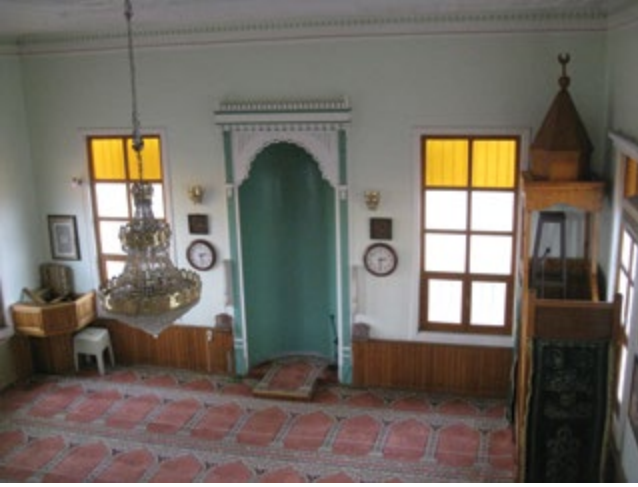
**Fotoğraf 26:** Namazgâh Camii'nin harim kısmında mihrab duvarının genel görünümü, 2013.

Caminin dörtgen planlı harim bölümü, doğu ve batı duvarlarında simetrik olarak ikişer dikdörtgen pencere, güney ve kuzey duvarlarında ise mihrab ve kapının iki yanında birer olmak üzere toplam sekiz pencereledir. Harim bölümünde yeni yapılmış ahşap minber, yarım yuvarlak niş şeklinde dışa taşan mihrab ve vaaz kürsüsü bulunmaktadır (Fotoğraf 26). Düz tavanlı harimde, ahşap çitalarla süsleme yapılmıştır. Genel olarak yangın öncesindeki mimari ve süsleme programına bağlı kalınmıştır.

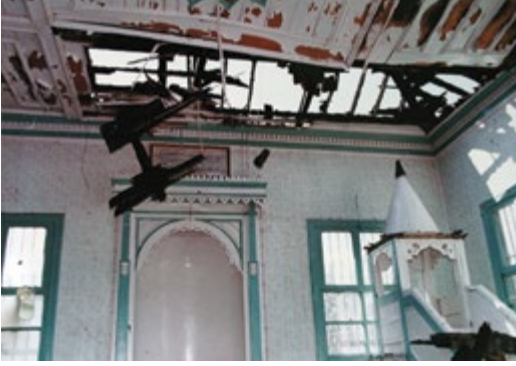
**Fotoğraf 27:** Namazgâh Camii'nin yangın sonrasında, harim kısmında mihrab, minber ve çatısının genel görünümü, 1994, İstanbul 6 Numaralı Kültür Varlıklarını Koruma Bölge Kurulu Müdürlüğü Arşivi.

Yangın sonrası görüntüler sunan 1994 yılı fotoğraflarında, dışı gibi yeşil ve beyaz boyalı ahşap cami içinde, aynı renklerde yeşil ve beyaz boyalı olarak ahşap bir minber ile palmet motifli, oyma süslemeli dilimli kemerli ve dışa çıkıntı yapan bir mihrabı olduğu görülür (Fotoğraf 27). Dikdörtgen pencere söveleri, köşeler ve çokgen minarenin köşe profilleri yeşil renkte boyalıdır. Günümüzdeki camide, eski yapıdaki beyaz olan kısımlar ahşap kaplamalı sarı, yeşil olan kısımlar ise beyaz boyalıdır.

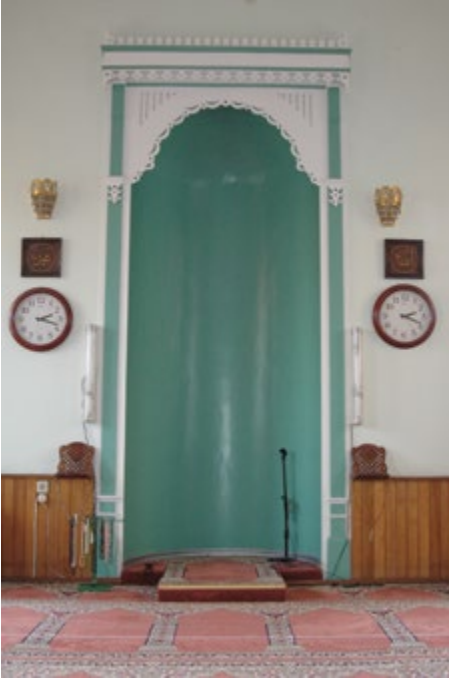
**Fotoğraf 28:** Namazgâh Camii'nin yeni mihrabı, 2013.

Yeniden yapım sonrasında, cami içindeki dışa yarım yuvarlak çıkıntı yapan mihrab nişi ve oyma ahşap süslemeleri, öncesine çok benzer biçimde yine palmet motifli ve oyma süslemeli dilimli kemerli olarak yapılmasına karşılık, süsleme ayrıntıları açısından farklılık gösterir. Yangın öncesi mihrabtaki beyaz ve yeşil renk uyumu, yeniden yapım sonrasında da korunmuştur. Bununla birlikte önceden mihrab nişinin içi beyaz boyalıyken bugün yeşil boyalıdır (Fotoğraf 28).

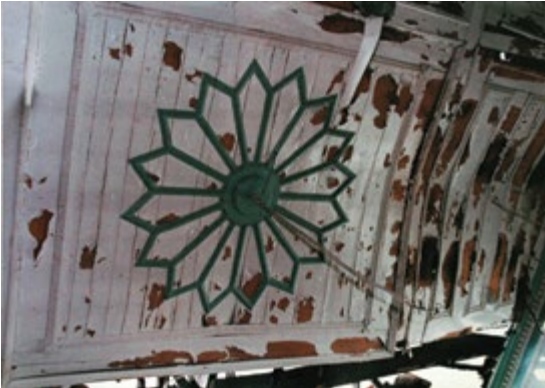
**Fotoğraf 29:** Namazgâh Camii'nin yeni minberi, 2013.

**Fotoğraf 30:** Namazgâh Camii'nin harim bölümünden tavan görüntüsü, 1994, İstanbul 6 Numaralı Kültür Varlıklarını Koruma Bölge Kurulu Müdürlüğü Arşivi.

Yapının ahşap minberi de yenilenmiştir. Eski beyaz ve yeşil boyalı ahşap minber, konik külah örtülü idi. Yeni minber ise doğal ahşap renginde cilalıdır ve ahşap alemlerle çokgen külahı çokgen kasnak üzerindedir (Fotoğraf 29). Yapının içinde tavanlar ahşap kaplamalıdır ve eski camide olduğu gibi çitalarla bölümlenen 16 dilimli tavan göbeği süslemesi yapılmış ve büyük bir avize takılmıştır (Fotoğraf 29-30).
