# Kesit Akademi Dergisi

Yıl: 3, Sayı: 12, Aralık 2017, s. 21-53

## **SELÇUK ÜNİVERSİTESİ KAMPÜSÜ'NDE KALDIRIM-YAYA YOLU TASARIMLARI İLE KOT FARKI ÇÖZÜMLERİNİN FİZİKSEL ENGELLİ ERİŞİMİ AÇISINDAN İRDELENMESİ**

## INVESTIGATING THE DESIGNS OF SIDEWALK-PEDESTRIAN PATH AND ELEVATION DIFFERENCE SOLUTIONS IN TERMS OF ACCESS OF PHYSICALLY HANDICAPPED PEOPLE IN SELÇUK UNIVERSITY CAMPUS

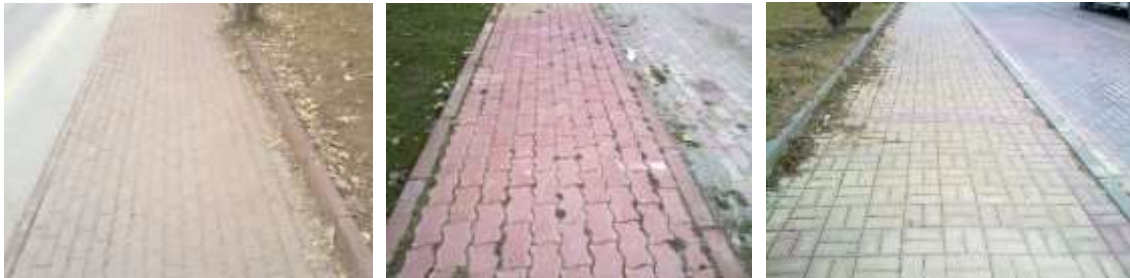
Kampüsteki yaya kaldırımlarının genişlikleri değişken olup, genellikle 1,00–2,20 metre genişliğindedir. Bu genişliğin standartlara yakın olduğu gözlenmiştir. Ancak bazı yaya kaldırımlarının ağaç vb. elemanlarla daraltıldığı belirlenmiştir. Ağaçlar kaldırımların ya kenarlarından ya da tam ortalarından geçip yolu ikiye bölerek kişilerin geçmesini oldukça zorlaştırmaktadır.

Şekil 7. Yaya kaldırım genişlikleri (Orijinal 2016).

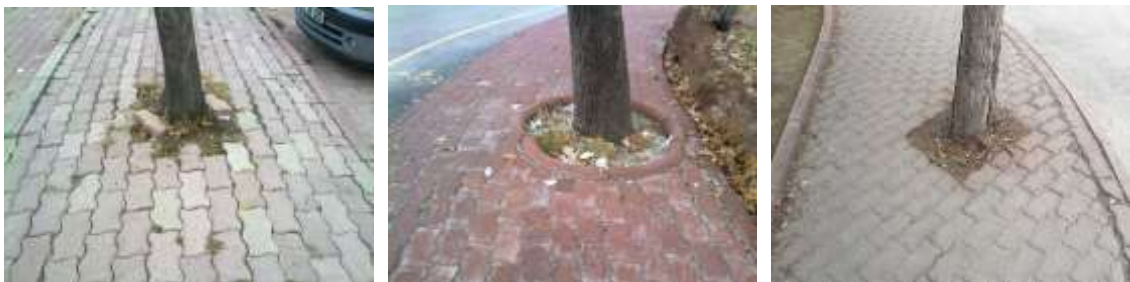
Şekil 8. Yaya kaldırımlarında sirkülasyonu engelleyen ağaçlar (Orijinal 2016).

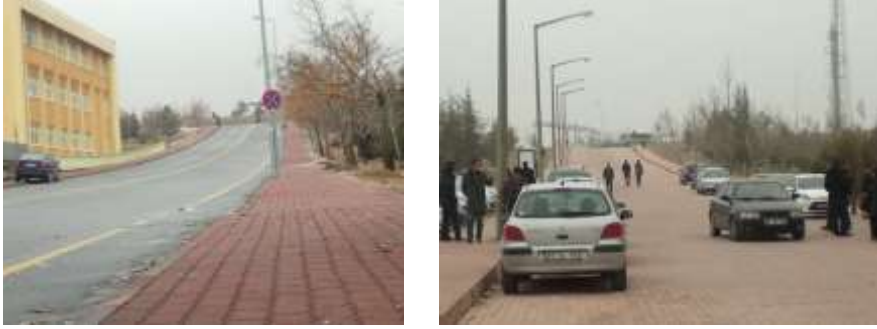
Yaya kaldırımlarında özellikle tekerlekli sandalye kullanıcıları için kaldırım kesitinin eğimi %2'den küçük olmalıdır. Konya Kenti'nin ve kampüs yerleşkesinin yer aldığı bölgenin düz ve düze yakın eğime sahip olması nedeniyle kampüs genelinde kaldırımlarda da %2'den fazla eğim yok denecek kadar azdır. Bununla birlikte bazı kaldırımlarda eğimin hissedilebilir ölçüde fazla olduğu gözlenmiştir (Şekil 9).

Şekil 9. Yaya kaldırım eğimleri (Orijinal 2016).

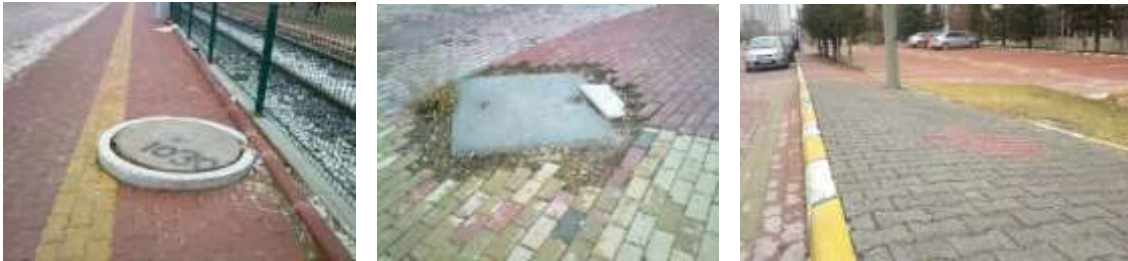
Kampüs içerisinde yer alan yaya kaldırımlarının büyük bir çoğunluğunda kullanılan kilitli beton parke taş malzeme kaymayı önleyici ve dolaşımı zorlaştırmayan özelliktedir. Ancak Şekil 10'da de 1. ve 2. kaldırımda görüldüğü üzere bazı yaya kaldırımlarında rögar kapakları gözlenmektedir.

Şekil 10. Yaya kaldırımının yüzeyi/kaplaması (Orijinal 2016).

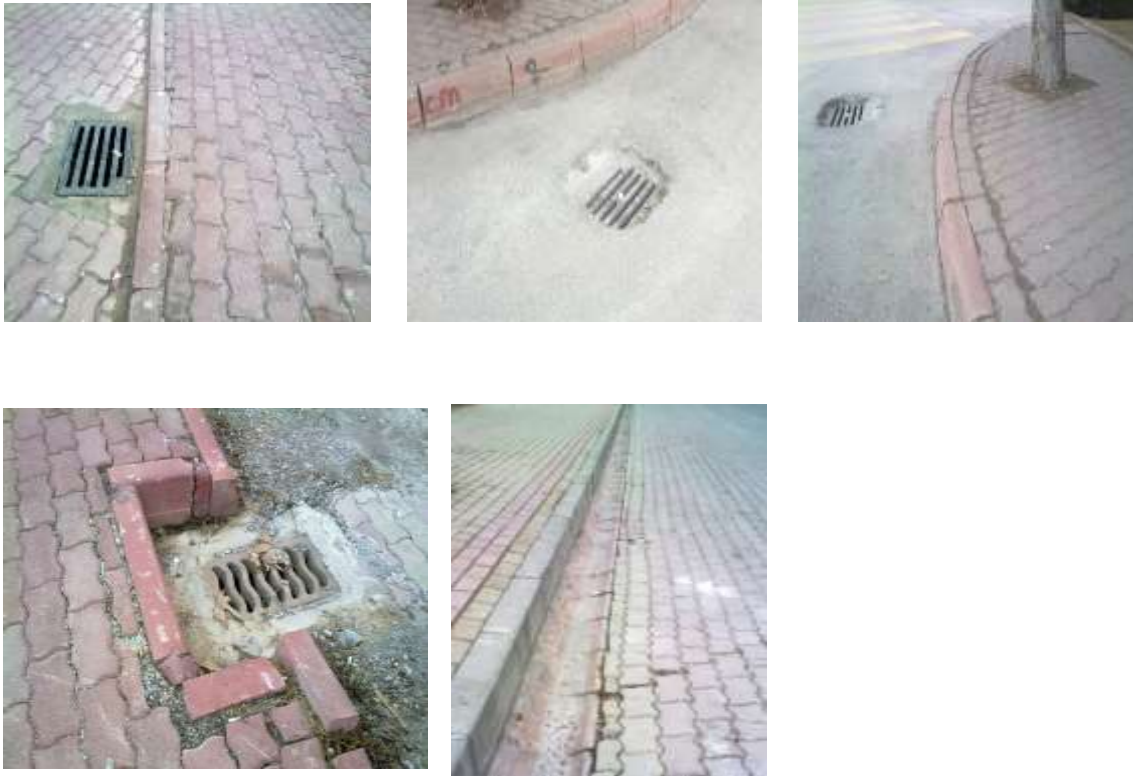
Kampüs içerisinde yer alan yaya kaldırımlarının taşıt yoluyla birleştiği yerlerde su olukları ve rögarlara rastlanılmıştır. Ancak bazı yaya kaldırımlarının taşlarının bozuk olduğu ve standartlara uygun eğimlerin kullanılmadığı, özellikle ızgaraların ters yönde bir eğimle yola yerleştirildiği gözlenmiştir (Şekil 11).

Şekil 11. Yaya kaldırımında drenaj (Orijinal 2016).

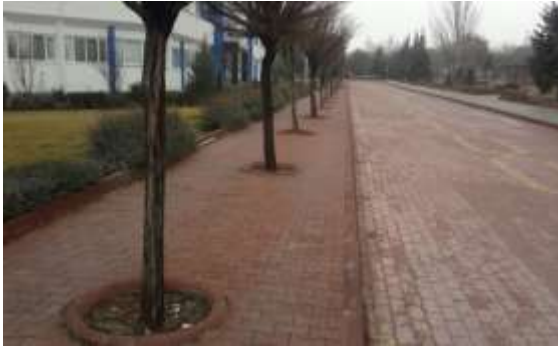
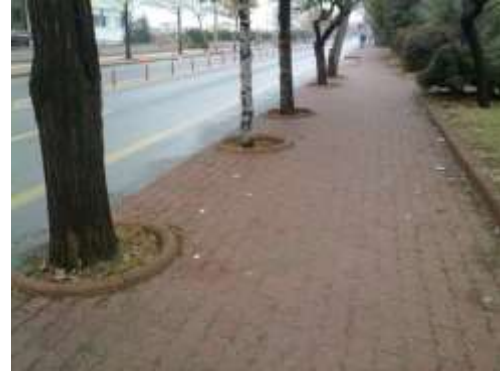
Yaya kaldırımlarındaki kent mobilyaları ve ağaçlar; özellikle görme engelli kişiler tarafından fark edilebilmeleri açısından, kaldırım kotundan 0.10 m yüksekteki bir platform üzerinde konumlanmalıdır ancak Şekil 13'de 2. fotoğrafta görüldüğü gibi kaldırımda ağaçlar kaldırım kotundan bile alçak bir şekilde ve ağaç çevrenmeden yerleştirilmiştir.

Şekil 12. Yaya kaldırımındaki ağaçlar, kent mobilyaları (Orijinal 2016).

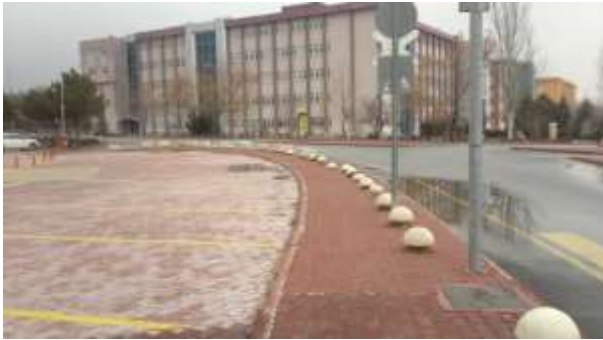
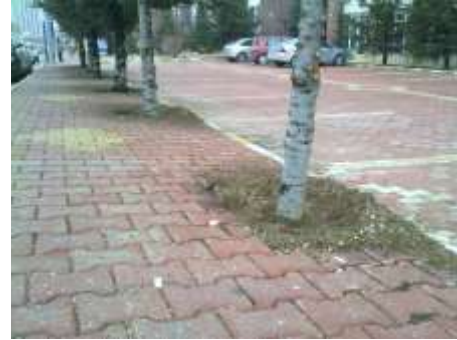
Araştırma alanında, ağaç yerleştirmek için zaten yeterince geniş olmayan kaldırımlarda ağaçların etrafında bulunması gereken 0,60 m,lik doku farklılaşması da yapılmamıştır. Bunu gibi, yaya kaldırımı üzerinde bulunan mantarlar, trafik levhaları, direkler, bitki kasaları da (Şekil 7.8./1. fotoğraf) yürüyüşü engelleyecek ve özellikle engelliler için tehlike yaratacak biçimde oluşturulmuş yanlış bir kullanım olarak belirlenmiştir.

Şekil 13. Yaya kaldırımındaki ağaçlar, kent mobilyaları

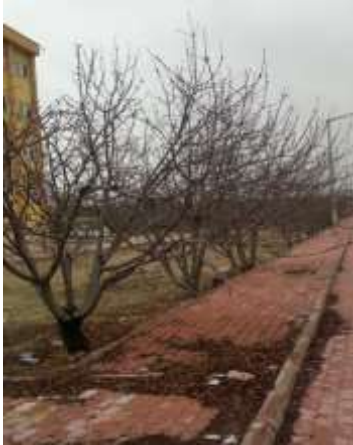
Şekil 14'te görülen yaya kaldırımında ise ağaçlar yaya yolunun tam kenarında yer almış olup, ağaçların dalları kaldırımdan geçmeyi engellemektedir. Yaya kaldırımı kenarında yer alan bitkiler düzenli olarak budanmalı ve yaya yolunu engellememelidir. Yaya kaldırımının bozuk ve bakımsız oluşu da oldukça dikkat çekmekte ve yaya kaldırımının hiçbir şekilde kullanılmadığı belirlenmiştir.

Şekil 14. Yaya kaldırımındaki ağaçlar, kent mobilyaları (Orijinal 2016).

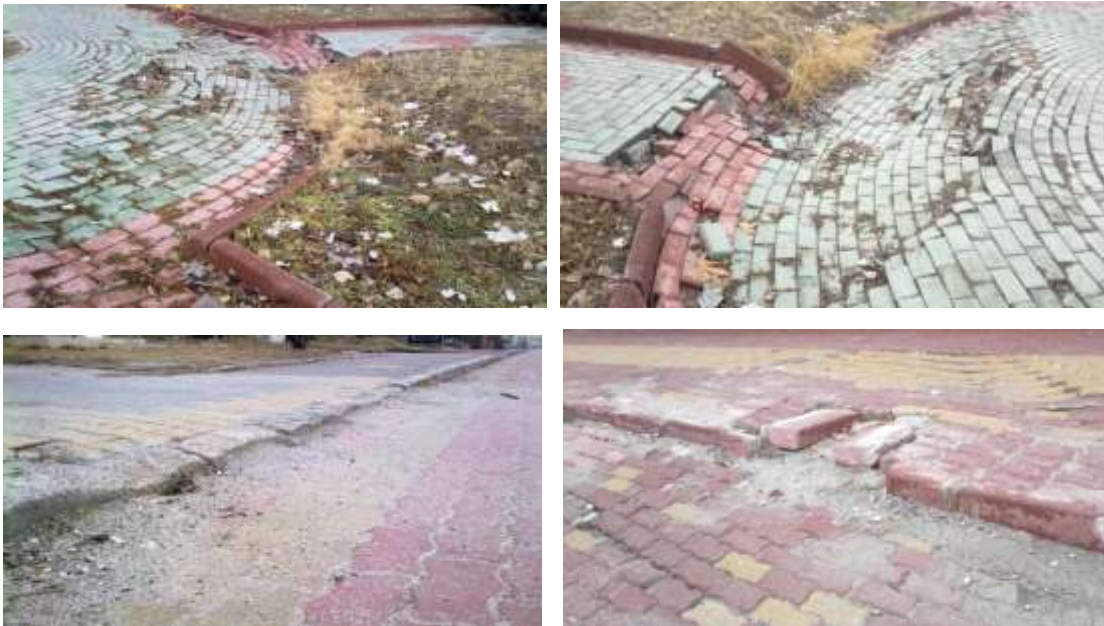
Kampüste bulunan yaya kaldırımlarının bir çoğunda döşeme malzemelerinin zarar görmüş ve bakımsız oluşu dikkat çekmektedir (Şekil 15). Ayrıca Şekil 16'da 2.fotoğraftaki gibi bazı kaldırımlarda ani bir eğimle kıvrılmalar belirlenmiştir. Bu tür kaldırımlar özellikle engelli kişiler ya da tekerlekli sandalye kullanan kişiler için güvenliklerini çok fazla tehdit etmektedir.

Şekil 15. Yaya kaldırımında güvenliğe ilişkin sorun teşkil eden bozulmalar (Orijinal 2016).

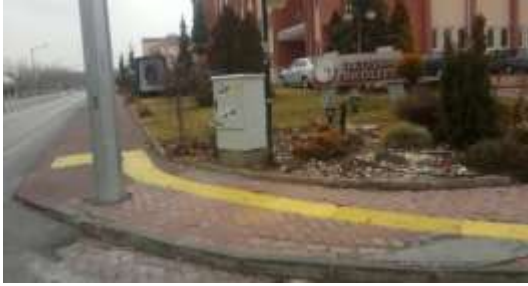
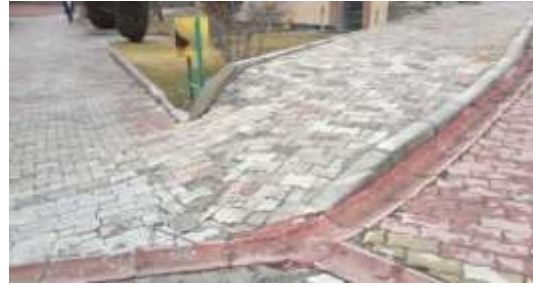
dir. Görme engelliler için kılavuz çizgileri kullanılmasına rağmen kaldırımdaki eğime dikkat edilmemiş, ayrıca söz konusu eğimli ve dar yolda elektrik direğine yer verilmiştir.

Şekil 16. Yaya kaldırımında güvenliğe ilişkin sorunlar (Orijinal 2016).

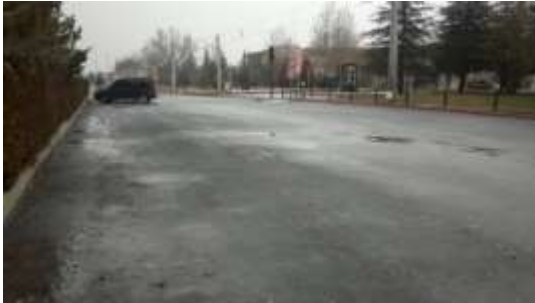
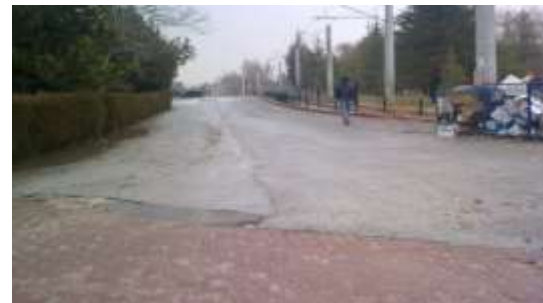
Şekil 16'da görüldüğü üzere kampüste bulunan Fen-Edebiyat Fakültesi önündeki yolda yaya yoluna hiçbir şekilde yer verilmemiş olup insanlar araçların kenarlarından tehlikeli bir biçimde erişim sağlamaktadırlar. Sol tarafı otopark olarak kullanılan yolda özellikle trafiğin yoğun olduğu durumlarda tramvaydan inen insanlar ulaşımında zorluk çekmektedir.

Şekil 17. Yaya yolları ve kaldırımlarına yer verilmeyen yollar (Orijinal 2016).

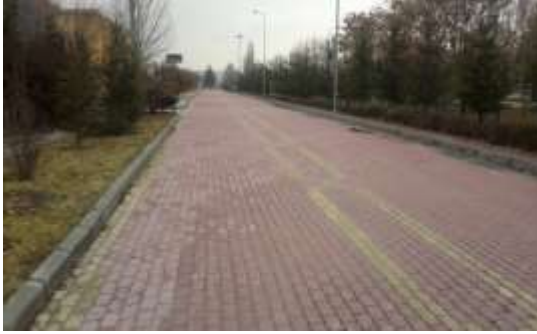
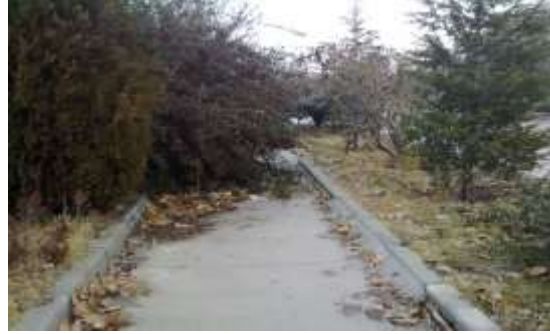
Şekil 18' de görülen yol ise Yabancı Diller Yüksek Okulu'ndan Teknoloji Fakültesi'ne doğru giden yol olup, burada da yaya yolu veya kaldırım inşa edilmemiş durumdadır. Yolun kenarından bir bitki parteriyile ayrılmış yaya yolu ise, büyük bir çalının budanmaması veya yanlış yere dikimi sonucu yaya yolunu tamamen kapatmış olduğundan, burası kullanılamamaktadır.

Şekil 18. Yaya yolları ve kaldırımlarına yer verilmeyen yollar (Orijinal 2016).

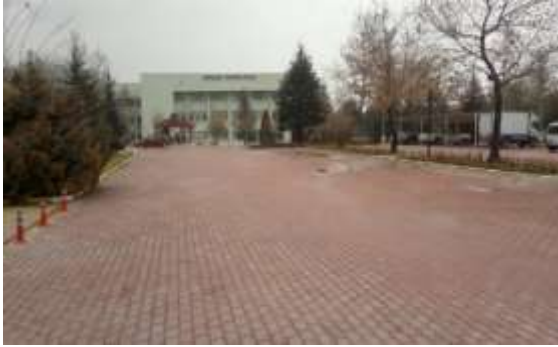
Şekil 19'de görülen yol ise Ziraat Fakültesi'nin önü olup, burada da yaya yolu ve kaldırımına yer verilmeyip, yayalar otopark halinde bulunan ya da hareketli araçların aralarından sınırlarak fakülteye erişim sağlamaktadırlar.

Şekil 19. Yaya yolları ve kaldırımlarına yer verilmeyen yollar (Orijinal 2016).

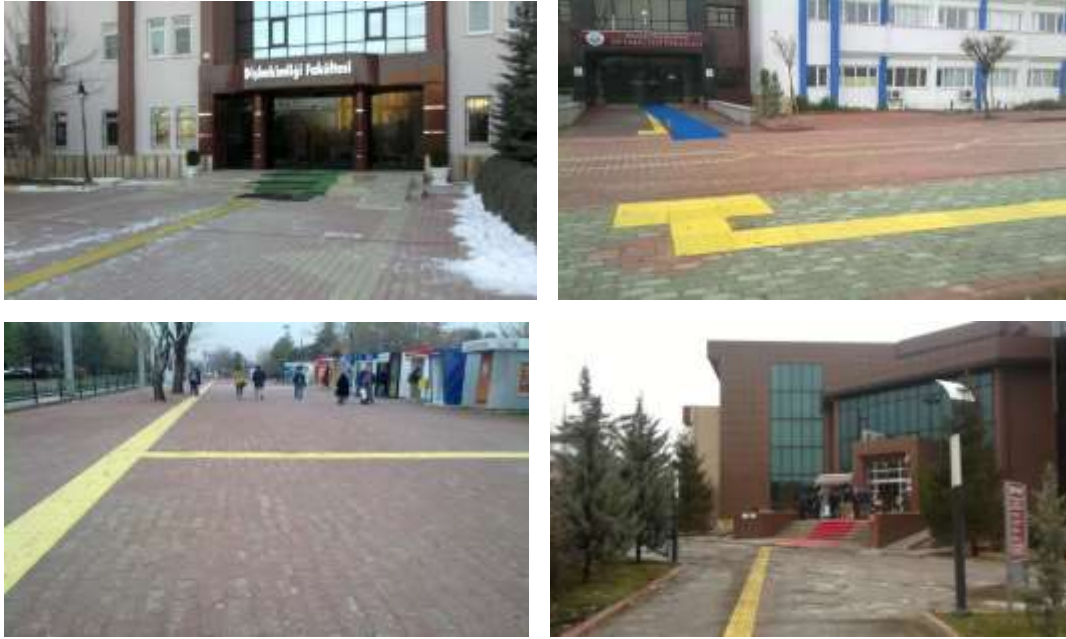
Ancak yönlendirme işaretlerinde kampüsteki bazı yerlerde hatalar gözlenmiştir. Şekil 20'de Tıp Fakültesi Dekanlığı girişinde kullanılan kılavuz izi üzerine halı serilmiş durumdadır.

Şekil 20. Yaya kaldırımında kılavuz çizgileri (Orijinal 2016).

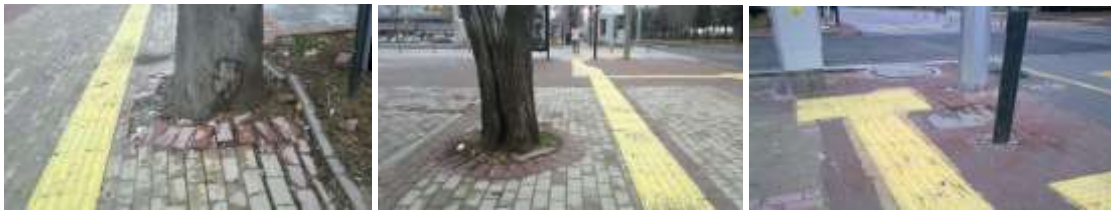
Şekil 21’de görüldüğü gibi ağaçların tam yanından geçen yönlendirme işaretleri veya Şekil 7.19 daki gibi eşit yükseklikte olmayan, rögarların, elektrik kutularının, direklerin olduğu yönlendirme işaretleri kullanımında oldukça hatalı kullanım şeklidir. Şekil 21’de1.fotoğrafta ise planlanmadan yapılmış bir yönlendirme işaretini görmekteyiz. Düz gitmesi gereken bant, görme engelli bir kişinin ağaca çarpmaması için eğrili bir şekilde devam etmektedir.

Şekil 21. Yaya kaldırımında kılavuz çizgileri (Orijinal 2016).

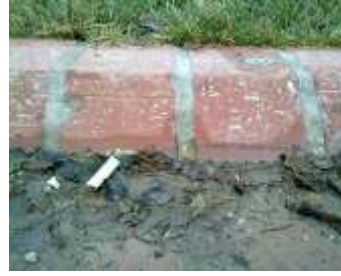
Yaya yollarında kaldırım yükseklikleri Şekil 7.20 deki gibi 8-12 cm olurken, Şekil 22’de görüldüğü gibi bazı kaldırımlarda ise 3-5 cm olarak belirlenmiştir. Alçak olan kaldırımlara kişiler araçlarını park etmekte ve böylelikle yaya yolunu kullanılamaz hale getirebilmektedir.

Şekil 22. Yaya kaldırım yükseklikleri (Orijinal 2016).

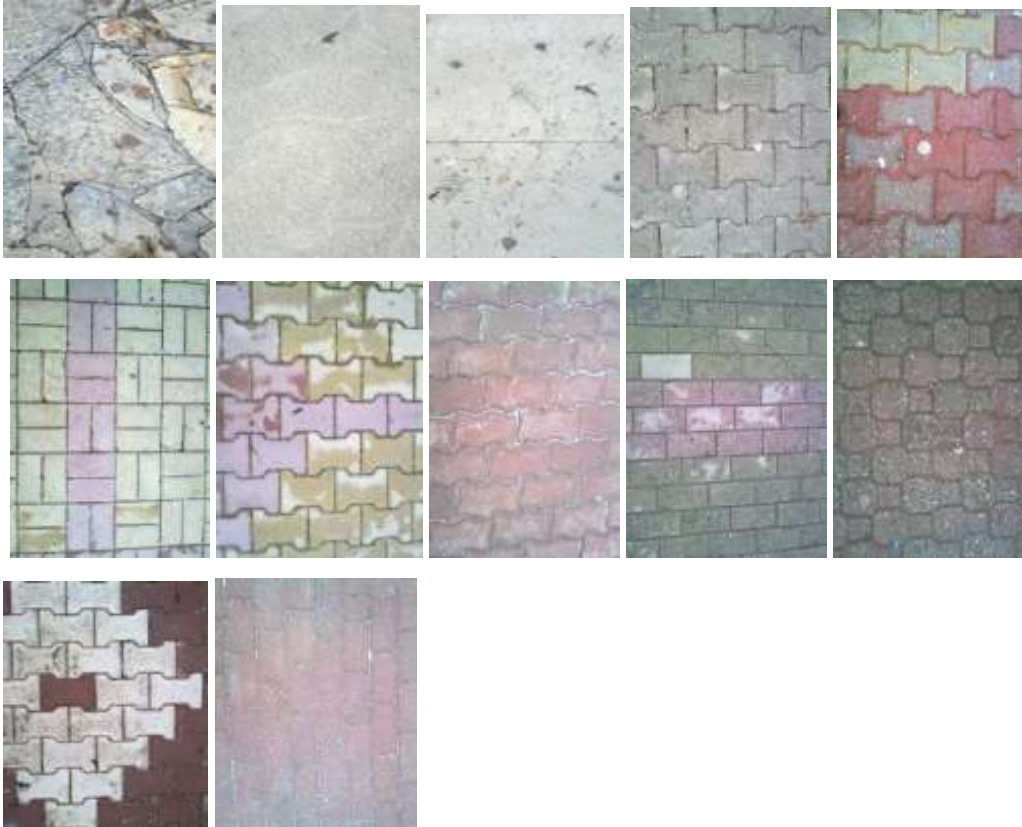
Şekil 23. Yaya yolu ve yaya kaldırımlarında döşeme deseni çeşitleri (Orijinal 2016).

Kampüsteki yaya yolları ve kaldırım döşeme desenlerinde karışık bir çeşitliliğe rastlanılmıştır. Gereksiz bir çeşitlilik olan bu kullanım yerine standart desenler belirlenip döşenirse yollarda desen açısından bir bütünlük sağlanacaktır (Şekil 23).

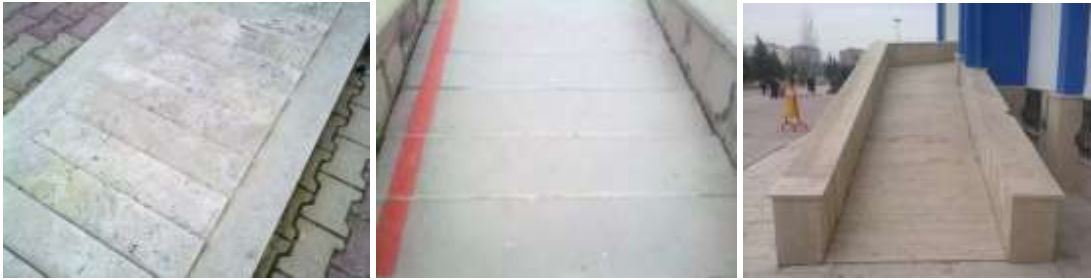
Kampüs içerisinde 10 m'den uzun rampa bulunmamaktadır. Ayrıca yön değiştiren rampalarda 150X150 cm standardına uyulmadığı gözlemlenmiştir (Şekil 24).

Şekil 24. Rampaların boyutları (Orijinal 2016).

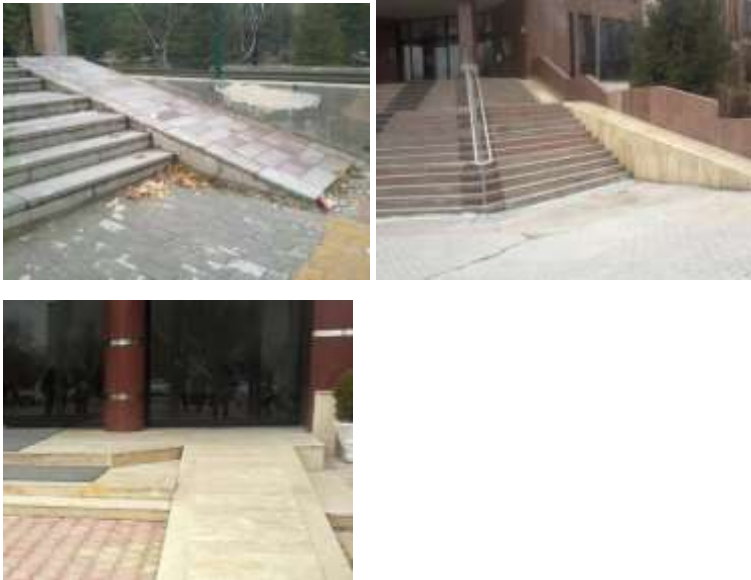
Kampüsteki rampa eğimlerinde çok fazla çeşitlilik gözlenmiştir. Rampa eğimleri genelde %15-30 arasında olmakla birlikte, bazı rampaların %8-10 gibi eğimlerden %35-60 eğimlere kadar çıktığı belirlenmiştir (Şekil 25).

Şekil 24. Rampalarda eğim (Orijinal 2016).

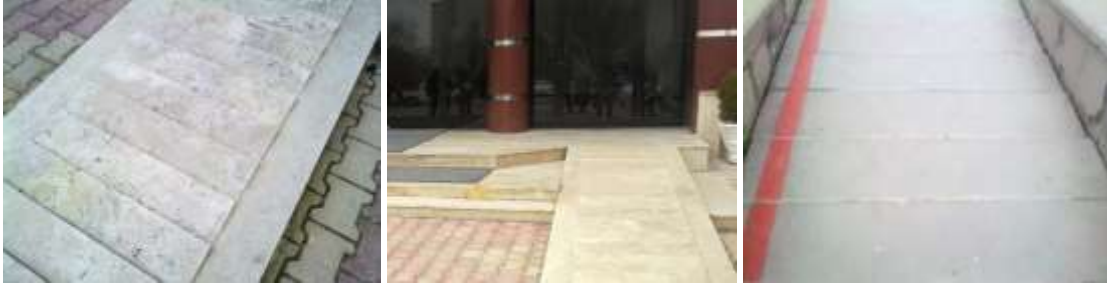
Rampaların yüzeyleri düz beton, mermer ve taş ile kaplanmış olup; bunlar sert ve sabittir. Ancak karlı ve buzlu havalarda özellikle mermer yüzeylerde kaymalar yaşanabilir. Bu yüzden mermer malzeme kullanılan çoğu rampada kaymayı önlemek amacıyla yüzeyde çıkıntılar oluşturulmuştur (Şekil 26). Rampa yüzeyi, çevresindeki yürüyüş yolundan farklı bir tekstüre sahip olmalıdır. Bu sayede görme özürü olan insanlara rampanın varlığı hakkında bir uyarı verilmiş olur (Bektaş, 1997).

Şekil 26. Rampaların yüzeyleri (Orijinal 2016).

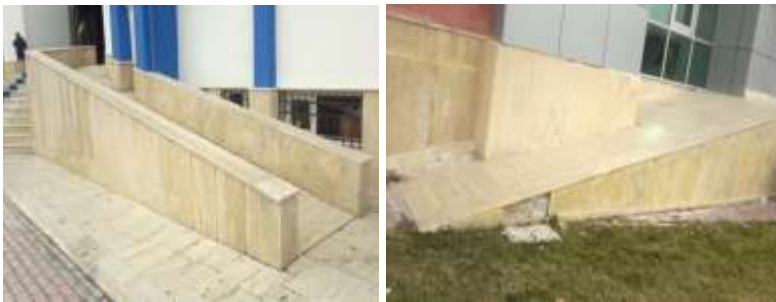
Şekil 26'daki rampaların 1.sindeki tırbazan güvenlik açısından uygun bulunmuştur. Bu şekilde güvenlik açısından kullanıma uygun rampa örneklerine kampüste rastlanılmıştır. Şekilde 2. rampada da görüldüğü gibi eğimleri oldukça yüksek olmasına rağmen bir kenarı duvarla korunan ancak diğer kenarı boşluk olan rampalar da gözlenmektedir. Bu rampalar güvenlik açısından kesinlikle uygun değildir. Kampüste hiç bir şekilde tırbazan kullanılmayan rampalara da rastlanılmaktadır. Bazı rampalarda ise eğimin fazla olmaması sebebiyle, koruma bordürü kullanılarak güvenlik sağlanmaya çalışılmıştır. Kullanım açısından uygun olmayan ve eğimi %6'den fazla olan rampların neredeyse hiç birinde korkuluk inşa edilmemiştir.

Şekil 26. Rampalarda güvenlik ve konfor (Orijinal 2016).

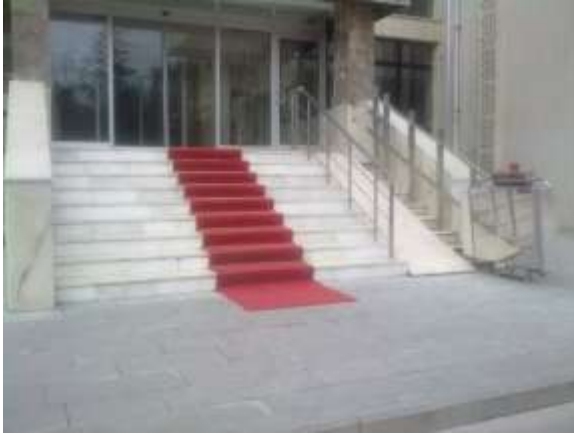
Şekil 27'deki rampa Fen Bilimleri Enstitüsü binası girişinde bulunmaktadır. Rampanın her 2 yanında güvenlik açısından tırbazan kullanılmıştır. Ancak bu rampanın eğimi %35-40 civarında belirlenmiştir ve burada eğimin çok fazla olması sebebiyle özellikle engelliler için asansör kullanılmaktadır (Şekil 27).

Şekil 27. Güvenlik ve konforlu olmayan rampa örneği (Orijinal 2016).

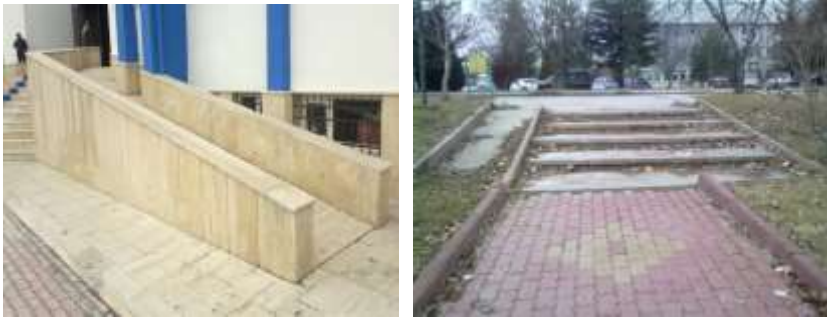
Kampüste kullanılan rampalar, genellikle açılara göre düz rampalar olarak belirlenmiştir. Sadece iki yerde Şekil 28 de 1. rampadaki gibi düz devam edip sağa-sola doğru kıvrılan rampalara rastlanılmaktadır. Bu gibi sahanlıkta yön değiştiren bir rampada 150X150 cm'lik sahanlık yapılmamıştır, bu durum engellinin manevrasını zorlaştıran bir durumdur. Şekil 28'deki 2. Rampanın üzerinde yoğun bir şekilde birikmiş olan yapraklar temizlenmediğinden erişimi zorlaştırmaktadır.

Şekil 28. Kampüsteki farklı rampa örnekleri (Orijinal 2016).

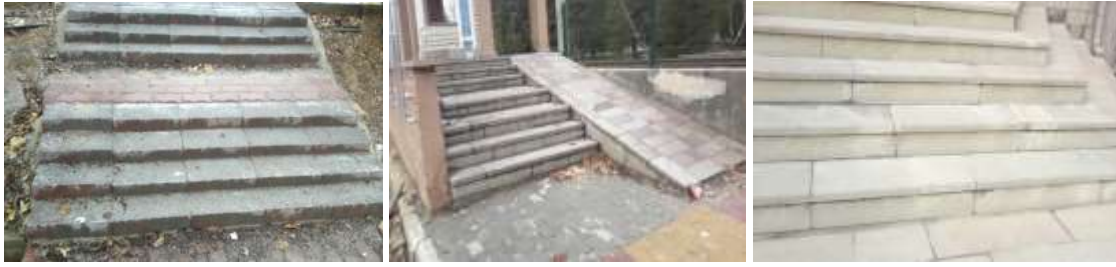
Kampüste kullanılan merdivenlerin büyük bir çoğunluğunda rıhtlar 10-15 cm, basamak yüzeyleri ise 20-30 cm olarak ölçülmüş olup, boyutlar standartlara yakın tutulmuştur. Şekil 29' daki 1. merdiven Ziraat Fakültesi'ne giden yolda bulunmaktadır. Merdivenlerin rıht yükseklikleri ve basamak genişlikleri standartlara göre çok dar olup, bu merdivende yürümek oldukça zor olmaktadır.

Şekil 29. Merdivenlerin boyutları (Orijinal 2016).

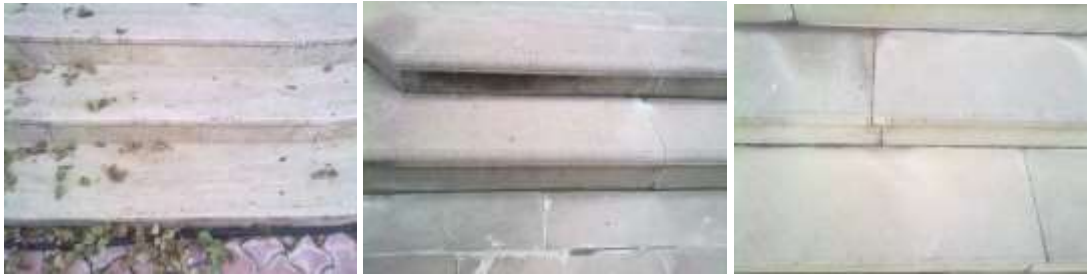
Merdiven yüzeylerinde genellikle beton, mermer ve taş döşeme kullanılmıştır. Şekil 30'da görüldüğü gibi, özellikle kaygan olan mermer kullanımı uygun bulunmamaktadır. Onun yerine pürüzlü, kaymayı önleyen kaplama kullanılmalıdır.

Şekil 30. Merdivenlerin yüzey kaplama malzemeslerine örnekler (Orijinal 2016).

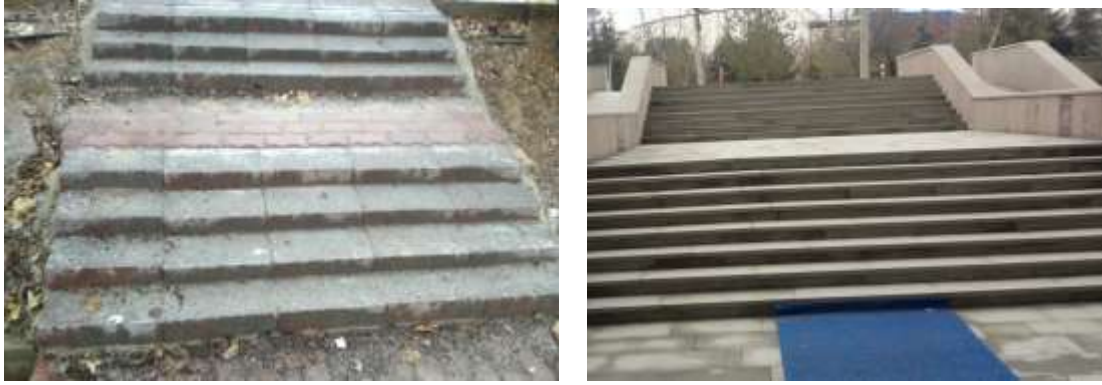
Şekil 31'deki 1. merdivende kot farkının fazla olmamasına ve merdiven boyutlarının tamamen yanlış olmasına rağmen, gereksiz bir sahanlık kullanımı görülmektedir. Rıhtların ölçüsünün normal olduğu düşünülürse gereksiz sahanlık kullanımı giderilebilir. Kampüste sadece Tıp Fakültesi E Blok önündeki 2. Şekilde de görülen merdivende sahanlık kullanılmıştır.

Şekil 31. Merdivenli yolda sahanlık (Orijinal 2016).

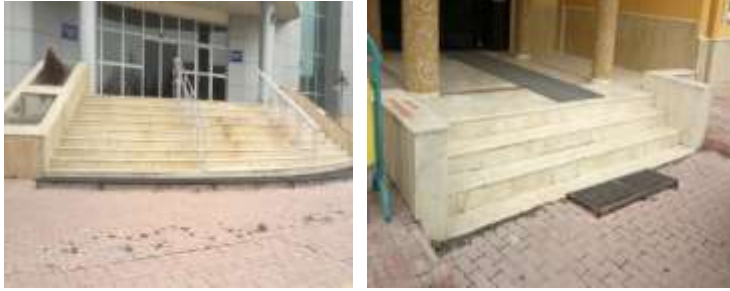
Kampüste kullanılan merdivenlerde genelde tırabzan veya koruma bordürü kullanılmaktadır. Bu yapılar aynı zamanda psikolojik olarak koruma unsuru olarak görev yapmaktadırlar. Bununla birlikte görme engelli bireylerin merdivenleri bulabilmeleri ve algılayabilmeleri için gerekli olan duyumsanabilir (hissedilebilir) yüzeyler kampüsteki merdivenlerin hiçbirinde mevcut değildir (Şekil 32).

Şekil 32. Merdivenlerde güvenlik ve uyarılar (Orijinal 2016).

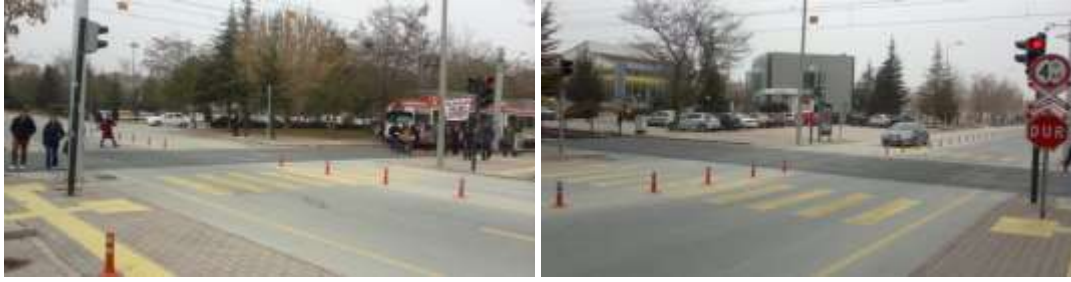
Yaya kaldırımında, kavşak veya yol yaya geçitlerine rastlayan bölümlerinde araç yoluna doğru engellilerin hareket edeceği en çok %8 eğim olmalıdır. Taşıt yolu ve kavşaklarda yaya geçitleri bordür taşı ile sonlandırılmamalıdır. Ancak kampüste bulunan yaya geçitleri bordür taşları ile sonlandırılmıştır. Taşıt yolu seviyesine kadar yaya yolunda her üç yönde olması gereken %8 eğimli rampalar mevcut değildir. Yaya geçitlerinde gözlemlenen bu durum ve özellikle tekerlekli sandalye veya bebek arabası kullanan bireylerin tekrar yaya yoluna rahat bir şekilde ulaşmasına engel olmaktadır (Şekil 33).

Şekil 33. Yaya geçitlerinin eğimi (Orijinal 2016).

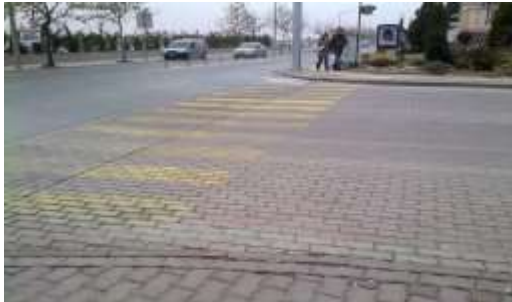
Yaya geçitlerinde özellikle görme engelliler tarafından geçişin algılanabilirliğinin ve yönlendiriciliğinin sağlanması güvenlik açısından oldukça önemlidir. Şekil 34'te da görüldüğü gibi kampüs alanındaki yaya geçitlerinde yoğun araç trafiği olmasına rağmen yayalar için trafik ışığı, levha vb. hiçbir güvenlik elemanı bulunmamaktadır.

Şekil 34. Yaya geçitlerinde güvenlik(Orijinal 2016).
