OSMANLI ÖNCESİ DÖNEMDEN YAYINLANMAMIŞ ÜÇ MENZİL HANI

Rahmi Hüseyin ÜNAL(*)

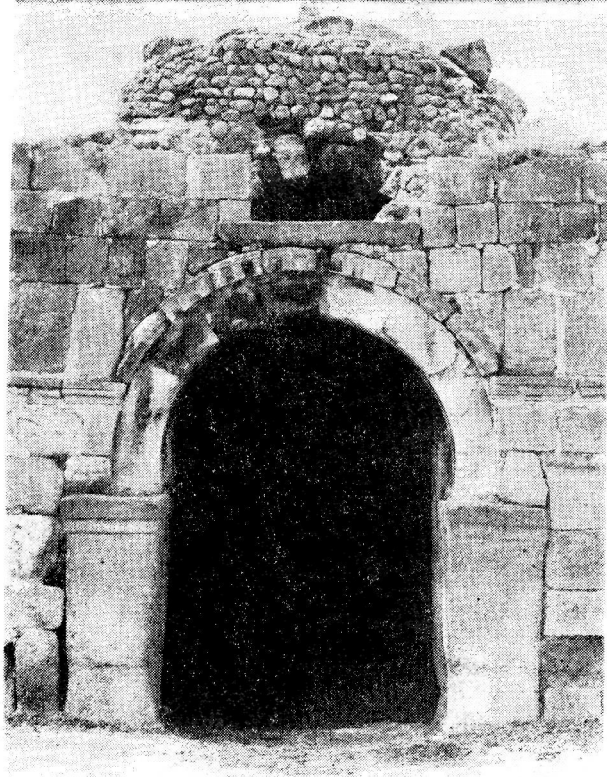
Res. 3- Kınık Hanı (Niğde-Aksaray). Taçkapı.

Ön cephenin ortasına yerleştirilmiş olan taçkapının yan karnatları yoktur ve basit bir açıklık görünümündedir. Giriş aralığını örten yuvarlak kemer, Bizans kökenli iki devşirme söge üzerine oturmaktadır (Res. 3). Cepheyi, yatay olarak yaklaşık iki eşit parçaya bölen destere dişli bir silme, ortada, yuvarlak kemeri eğri hattını izlemektedir. Büyük çoğunluğu devşirme parçalardan oluşan bu silme şeridi içinde, farklı silmelere sahip parçalar da dikkati çekmektedir. Giriş aralığı sağ sögesine bitişik, triglif'i andırır bir devşirme parça görülmektedir. Üzerinde, daire içine alınmış bir haç görülen bir diğer devşirme parça da, giriş aralığının soluna yerleştirilmiştir. Ön cephenin üst kesiminde halen üç açıklık görülmektedir. Bu üç açıklıktan taçkapının iki yanında yer alanlar mazgal pencerelerdir. Giriş aralığının yukarısında yer alan üçüncüsü ise, duvarın üst kesiminde meydana gelen bir tahribat sonucu oluşmuştur. Giriş aralığını örten yuvarlak kemerin üst kesiminde halen görülebilen silmeli yatay blok, bugün mevcut olmayan kitabe levhasının burada yer aldığını düşündürmektedir.
