MİLAS MÜZESİ'NDEKİ BİZANS AMBON ELEMANLARI SOME ELEMENTS OF BYZANTINE AMBO IN THE MILAS MUSEUM

Bu makalede özellikle Milas Müzesi'nde bulunan altı adet ambon¹ merdiveni ve bir adet ambon kürsüsü tablası (ambon podyumu) tanıtılacaktır. Bu eserlere ek olarak, aynı tipteki, Milas, Beçin köyü yakınındaki ovada ve Beçin kalesindeki bir tarla içinde bulunan iki ambon merdiveniyle Labranda'daki ambon merdivenine de yer verilecektir. Benzer ambon merdivenlerinden Kos'ta bulunmuş bir örnek, A.K. Orlandos tarafından ilk kez 1954 yılındaki bir yayında tanıtılmıştır². O. Feld, 1975 yılında aynı tipteki dört ambon merdivenini daha yayınlamıştır³. Araştırmacı, Milet (Balat) Müzesi'ne Didim'de bir yol çalışması sırasında açığa çıkan bir kiliseden getirilmiş eserle, Priene'deki tiyatro yanındaki kilisede, Peçin (Beçin) Kalesi ve Bodrum Müzesi'nde bulunan dört eseri ayrıntıyla tasvir etmiş ve bu tip ambonları "Batı Küçük Asya Grubu" olarak adlandırarak tarihlemiştir. İzmir Arkeoloji Müzesi bahçesinde sergilenmekte olan envantersiz iki mermer blok, "Priene tipi ambon⁴" olarak adlandırmayı yeğlediğim bu grup içine giren bir diğer merdivene aittirler. Söz konusu parçalar 7-9 Mart 1994 tarihinde İstan

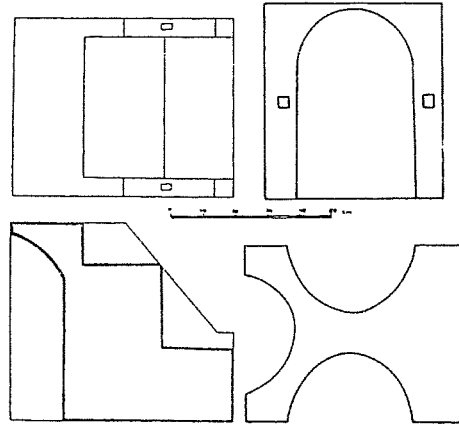
Şek. 2- Milas Müzesi, 1786 Env. No.lu ambon merdiveni, tamamlanmış üst ve arka görünüşleriyle yatay ve düşey kesit çizimleri.

Merdivenlerde, basamakların iki yanında pek yüksek olmayan korkuluklar; korkulukların üst yüzünde de çoğunlukla ikinci basamağın başladığı noktada dörtgen yuvalar vardır (Şek. 2,9,12,17). Bunun yanında korkuluk üzerinde ya da merdivenlerin arka yüzlerinde kare, dörtgen veya yuvarlak başka yuvalar da görülür (Şek. 2,9,17).

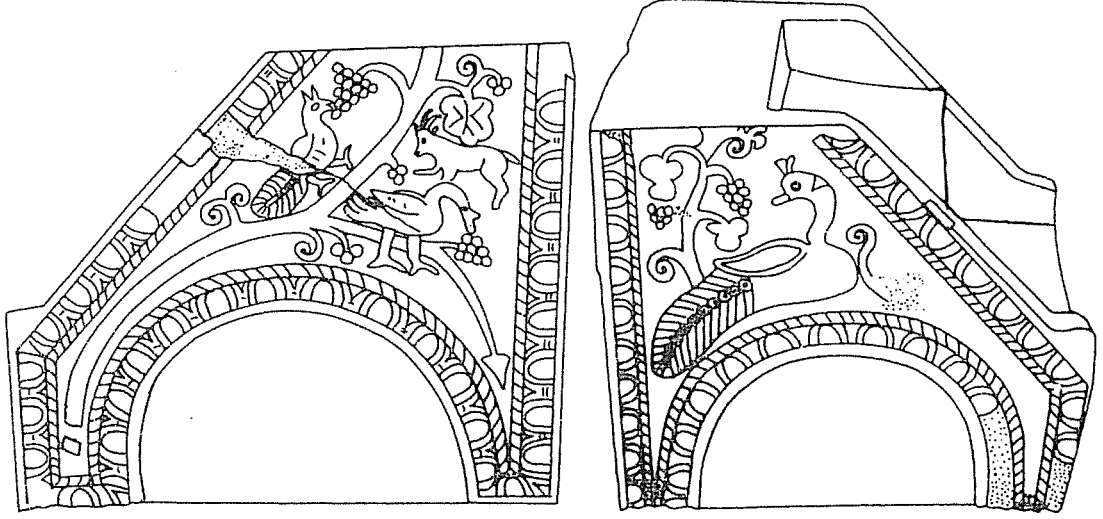
Şek. 3- Milas Müzesi, 1786 Env. No.lu
ambon merdiveni, A yüzü.

Şek. 4- Milas Müzesi, 1786 Env. No.lu
ambon merdiveni, B yüzü.

kalın ve yassı bir asma, nişin üzerinde bir yerde ikiye ayrılır; dallardan biri, geriye kıvrılmış bir filizle üç üzüm tanesinden oluşan küçük bir salkımdan sonra aşağıya, sağ köşeye doğru uzanır ve altta yürek şeklindeki bir yaprakla son bulur. Bu daldan, ortada, sağa doğru uzanan bir üzüm salkımı; ayakları dalın önüne yerleştirilmiş, gövdesi dalın hemen üstünde yer alan bir kaz tarafından gagalanmaktadır. Merdivenin üst kenarına doğru devam eden diğer daldan ortada sağa doğru bir yaprakla hemen üstte bir filiz ve küçük bir salkım; sola doğru da bir üzüm salkımı çıkar. Sağdaki yaprağın altında boynuzlu bir hayvan (belki bir geyik veya bir yaban keçisi) gösterilmiştir. Bu hayvanın hemen önünde üstteki dala iliştirilmiş üç taneli bir salkım görülür. Solda bulunan daha büyük bir diğer üzüm salkımı ise, süslü kuyruğuyla tasvir edilmiş çift sorguçlu bir tavus kuşu tarafından gagalanmaktadır. Tavusun kuyruğunun arkasında, asmanın gövdesinden çıkarak iki yana spiral şeklinde kıvrılan bir filiz vardır. Yan yüzlerden soldakinde (B yüzü) nişin hemen üzerinde ortada, uzun ve gösterişli kuyruğu sol yandaki dik kenara doğru uzanmış bir tavus kuşu oturmuş olarak resmedilmiştir (Şek. 4). Kuşun sağa doğru taşan kursağı, geriye çevirdiği başı ve uzun boynuyla uyumlu iki eğri oluştururlar. Tepesindeki iki parçalı sorgucuyla birlikte, başının arkasında üçgen şeklinde, muhtemelen hayvanın farklı renkteki tüylerini işaret eden bir kısım da gösterilmiştir. Hayvanın kuyruğunun arkasında bir asma dalı, dik kenara kısmen paralel olarak yukarı doğru uzanır. Dalın iki yanında üçer lopluk iki yaprak, iki üzüm ve altta solda, üstte sağda içe kıvrık iki filiz görülür. Kuşun vücudunun önündeki dalın ucunda da bir filiz vardır ancak bu dalın devamındaki kabartmalar ayırdedilememektedir.

1. **Milas Müzesi, 1786 Env.No.lu ambon merdiveni**, diğer eşiyile birlikte, çevrede yüzey araştırması yapan İtalyan kazı heyeti tarafından Bargylia'da Büyük kilisenin orta nefinde bulunarak 6.8.1992 tarihinde müzeye getirilmiştir. Bu parça müzedeki diğer ambon merdivenlerinden en iyi korunmuş olanıdır. Bu iki eser süslemeleri açısından da oldukça gösterişlidir. Gri tanecikli beyaz mermer yekpare bloktan oyularak yapılmış merdiven üç basamaklıdır; ilk basamağının ön yüzü kaba yonudur ki bu kısımda merdivenin bir yere dayandığını akla getirmektedir. Merdivenin iki yanındaki pek yüksek olmayan korkuluğun üst yüzünde, ikinci basamağın dış kenarı hizasında iki yanda dörtgen iki yuva vardır. Bir diğer yuva arka yüzde, nişin sol üst yanındadır ve karedir (Şek. 2). Merdivenin iki yan yüzünde, nişin çevresiyle dik kenar ve eğimli yan kenar boyunca alta doğru inen, içte yumurta ve ok motifi, dışta halat motifinden oluşan bir çerçeve vardır. Bunun sınırladığı alanda kabartma olarak işlenmiş figürlü bezeme yer alır. Sağ yan yüzde (A yüzü), yumurta ve ok motifiyle halat motifinden oluşan çerçeve, nişin etrafıyla üstteki yatay kenarın dışındaki tüm kenarları dolaşarak yüzeyi sınırlar (Şek. 3, Res. 1). Buradaki kabartmada, sol alt köşeden başlayan

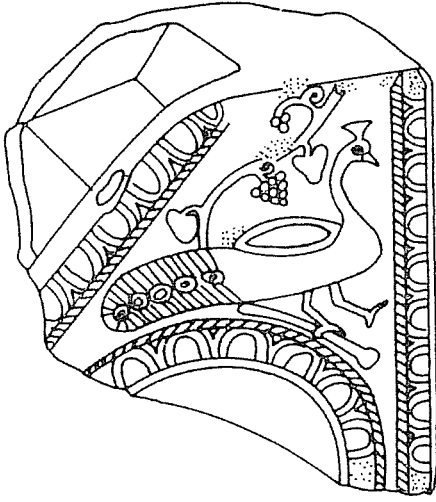
(Şek. 5, Res 2). Bu yüzde dik kenara dönük olarak gösterilmiş bir tavus kuşu, muhtemelen yürürken verilmiştir. Hayvanın dışa taşkın kursağı ile boynu bir "S" kıvrımı oluşturur. Başının üzerinde bir sorguç vardır. Oldukça gösterişli kuyruğu yan yüzün sol alt köşesine doğru uzanır. Tavus kuşunun arkasında, kuyruğun gövdeye birleştiği yerden itibaren hafif bir kavisle yükselen bir asmadan, yürek şeklinde iki yaprakla biri küçük iki üzüm salkımı ve bir filiz çıkar. Merdivenin sol yanında (B yüzü) da, dik kenar ve nişin çevresinde yumurta ve ok motifiyle dışta halat motifinden bir çerçeve görülür (Şek. 6). Yatay korkuluk kenarındaki izlerden bu çerçevenin burada da var olduğu anlaşılmaktadır. Bu yüzde, sağa doğru uzanan son derece gösterişli kuyruğuyla bir tavus tasvir edilmiştir. Hayvan nişin hemen üzerinde ince bacaklarını iki yana açmış, muhtemelen yürüme pozisyonunda gösterilmiştir. Uzun boynu gövdesine hoş bir "S" eğrisi ile birleşir. Küçük gagalı yuvarlak başının tepesinde belki bir sorguç vardı ancak blok bu köşede kırık olduğundan bunu açıklıkla göremeyiz. Tavusun gövdesi üzerinde kanadı iç içe çizgilerle ayrıca belirtilmiştir. Kuşun arkasında, sol alt köşeden çıkan, yukarı doğru yükselerek kanatların hizasında iki dala ayrılan bir asma vardır. Asmanın dallarından birinden üstte spiral şeklinde bir asma filizi, onun sol altında küçük bir salkımı uzanır. Bu dalın sağ tarafta, kuyruğun üzerinde ne şekilde devam ettiğini bilemiyoruz. Asmanın diğer dalı yukarıya doğru hayvanın boynuna paralel bir şekilde yükselir. Sağda bir noktada büyücek bir üzüm salkımı olan bu dal, muhtemelen başın üstünden dolanarak, tavusun önüne doğru uzanır. Dalın çatallanmış ucunda üstte, doğal olmayan bir şekilde hayvanın gagasına doğru ters yerleştirilmiş bir üzüm salkımıyla altta aşağıya bakan üç lopluk bir yaprakla biter.

Şek. 5- Milas Müzesi, 1787 Env. No.lu ambon merdiveni, A yüzü.

2. Milas Müzesi, 1787 Env. No.lu ambon merdiveni, eşi 1786 no.lu parça kadar sağlam değildir. 62 cm. yükseklikte ve 54.5 cm. genişlikteki yekpare beyaz mermer parçanın mevcut uzunluğu yaklaşık 55 cm.dir. Merdivenin ilk basamağı tamamen, sol üst köşesi kısmen kırılmıştır. İki yandaki 7 cm. genişlikteki korkuluğun üst yüzünde, ikinci basamağın başlangıç hizasında, sağda 5x3x3 cm., solda 4x2x3 cm. boyutlarında iki yuva vardır. Merdivenin sağ yanında (A yüzü), üst kenarın dışındaki kenarlarda ve niş çevresinde, yumurta friziyle halat motifinden oluşan çerçeve vardır

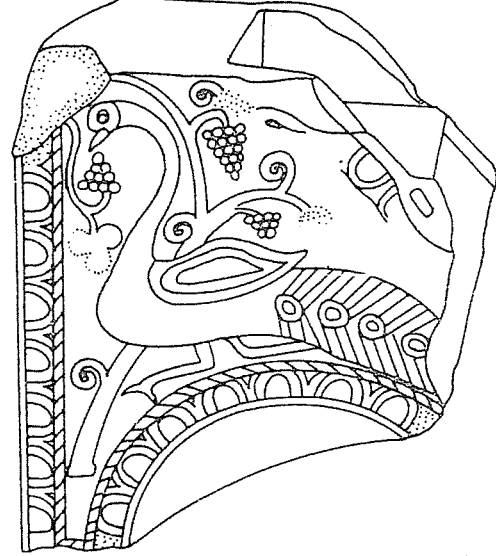
Şek. 6- Milas Müzesi, 1787 Env. No.lu ambon merdiveni, B yüzü.

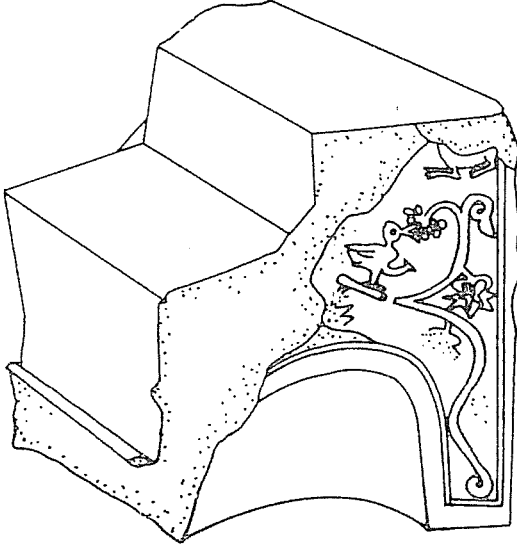
herhangi bir süsleme bulunmaz. Merdivenin iki yan yüzünde 36.5 cm. yükseklikte ve 30 cm. genişlikte birer niş daha vardır. Nişin çevresiyle dik kenarı dolaşan bir ince silme tarafından çerçevelenen yan yüzler yüksek kabartma süslemeler içerir. Merdivenin sağ yanında (A yüzü) benzer olarak bir ince silme çerçevesinin içinde kıvrımlı bir asma dalı yüzeyi doldurur (Şek. 7). Burada kenara yakın bir yerde, ortada ve dalın hemen üzerinde bir kuş karşısındaki üzüm salkımını gagalamaktadır. Bu kuş sorguçsuzdur ve bacaklarından biri yürüyormuş gibi yukarı doğru kalkmış olarak gösterilmiştir. Yukarıda, sağ üst köşede yine bir hayvanın (geyik ?) taşın üst kısmının kırık olması nedeniyle gövdesinin bir kısmı ile bacakları görülür. Merdivenin diğer yanında (B yüzü) da, yer yer yaprakların ve üzüm salkımlarının fişkırdığı bir asma dalı kıvrılarak yukarıya uzanır (Şek. 8, Res. 3). Bu yüzde ortada bir yerde sivri uçlu bir asma yaprağının üzerinde tepeli bir kuş, karşısındaki üzüm salkımını gagalamaktadır. Sol üst köşede asma dalının ucundaki bir filizin üzerinde, belki bir geyiğe ait dört bacak ve bir gövde görülür. Geyiğin başı ve asma dalının sağ üst köşede kıvrılan bir kısmı bloğun kırık bölümünde yok olup gitmiştir.

Şek. 7- Milas Müzesi, 2018 Env. No.lu
ambon merdiveni, A yüzü.

3. Milas Müzesi, 2018 Env. No.lu ambon merdiveni, 64 cm. yükseklikte ve 58.5 cm. genişlikte olup, yekpare olarak beyaz mermer bloktan yapılmıştır. Üç basamaklı merdivenin ilk basamağı ile yan yüzlerin üst kenarları ve basamakların köşeleri kırılmıştır (Res. 3). Kırık basamakla birlikte merdiven bloğunun mevcut uzunluğu 53.5 cm. dir. Düzgün yonu arka yüzde, ortada 44 cm. yükseklikte 35.5 cm. genişlikte ve derinliği 15 cm. olan bir niş vardır. Bu nişin dışında arka yüzde

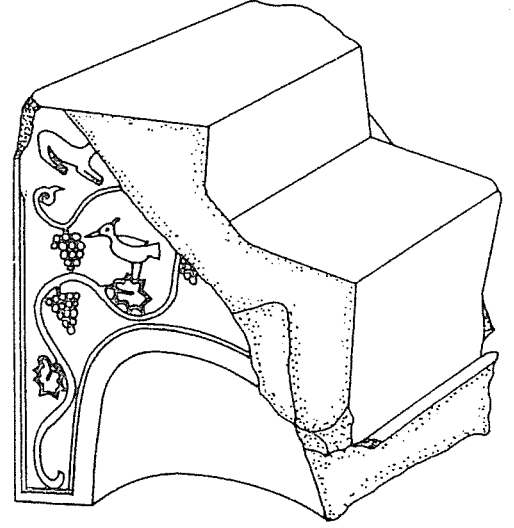
Şek. 8- Milas Müzesi, 2018 Env. No.lu
ambon merdiveni, B yüzü.

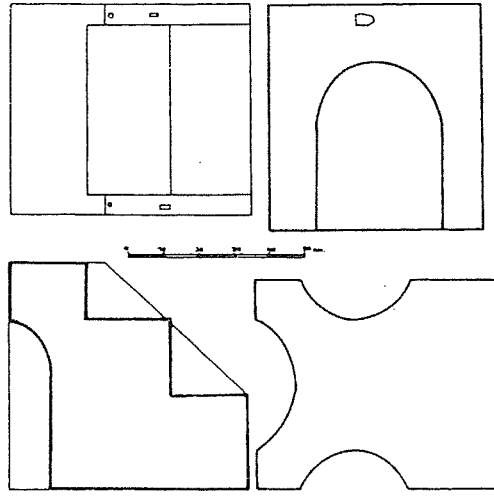
Şek. 9- Milas Müzesi, 2019 Env. No.lu ambon merdiveni, tamamlanmış üst ve arka görüşleriyle yatay ve düşey kesit çizimleri.

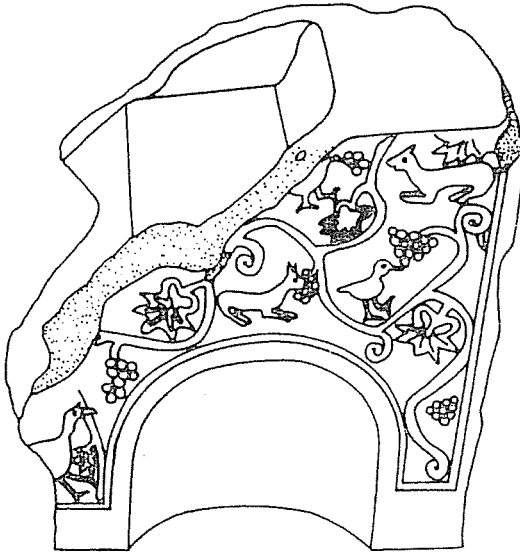
4. Milas Müzesi, 2019 Env. No.lu ambon merdiveni, boyutları ve figürlü kabartmalarıyla 2018 No.lu parçanın eşidir. Her iki parça antik Bargylia kentinde yol kenarında bulunarak müzeye taşınmıştır. Bu da beyaz mermerden yekpare bir bloktur ve üç yüzünde yuvarlak kemerli nişler vardır. Merdivenin sol üst ve alt köşesiyle, sağ alt köşesi kırıktır. Ancak bu merdivenin birinci basamağı kısmen de olsa mevcuttur. Basamakların iki yanında yer yer iyi korunmuş 6 cm. genişlikte, korkuluk benzeri kenarlıklar bulunur. Burada ikinci basamağın üst hizasında yuvarlak, diğeri alt hizasında dörtgen iki yuva görülür (Şek. 9). 2019'un da yan yüzleri ince bir silme ile çerçevelenerek kabartmalarla bezenmiştir. Bu parçada yan yüzler daha iyi korunduğundan 2018'den daha fazla figür dikkati çeker. Merdivenin sağ yanında (A yüzü), sağ alt köşeden kıvrılarak yükselen asma dalının ucunda bir filiz; dalın kıvrımları arasında yapraklar ve üzüm salkımları arasında iki geyik ve iki kuşla sol alt köşede büyücek bir kuşun (tavus kuşu ?) üst kısmı görülmektedir (Şek. 10, Res. 4). Sol yanında (B yüzü)

Şek. 10- Milas Müzesi, 2019 Env. No.lu ambon merdiveni, A yüzü.

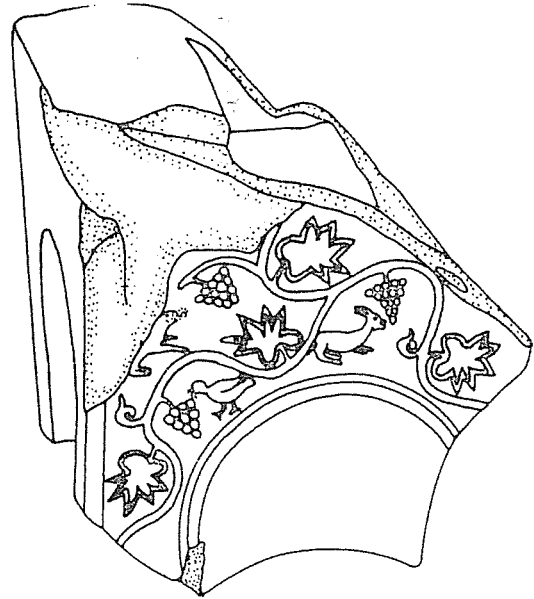
yine yer yer yapraklar ve üzüm salkımlarının bulunduğu bir asma dalı nişin etrafında kıvrılarak, kırık olan sol üst köşeye doğru uzanır. Daldan filizler, asma yaprakları ve üzüm salkımları çıkar. Nişin üzerinde, solda üzüm yiyen bir küçük kuş ile; sağda bir üzüm salkımına uzanmış muhtemelen bir geyik vardır (Şek. 11). Bu yüzde, kuşun üst tarafındaki dalın üstünde, başı tahrip olmuş bir hayvanın dört bacağı ve kısmen vücudu görülür.

Şek. 11- Milas Müzesi, 2019 Env. No.lu ambon merdiveni, B yüzü.

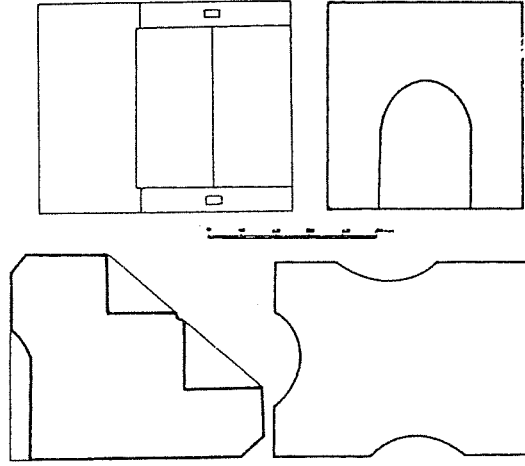
nişlerin olduğu ambon merdiveninin birinci basamağının alt kenarı ile üçüncü basamağın arka kenarı yivlidir (Şek. 12). Ayrıca ikinci basamağın sağ yanındaki kısmen korunmuş korkulukta bir iç bükey profil ve dörtgen bir yuva vardır. Ambon bloğunun her iki yan yüzündeki kabartmalar oldukça yüksek plastiktir. Sağdaki yüzde (A yüzü) nişin çevresiyle, dik ve eğimli kenarlarda kısmen iyi korunmuş, hayli yüksek kabartma

Şek. 12- Milas Müzesi, 2020 Env. No.lu ambon merdiveni, tamamlanmış üst ve arka görüşleriyle yatay ve düşey kesit çizimleri.

5. Milas Müzesi, 2020 Env. No.lu ambon merdiveni, müzedeki bir diğer çiftten biridir. Gri parçacıklı beyaz mermer bloğun sol üst köşesi ve sol yanın büyük bir kısmıyla sağ alt köşe kırıktır. Üç basamaklı ve üç yüzünde yuvarlak kemerli

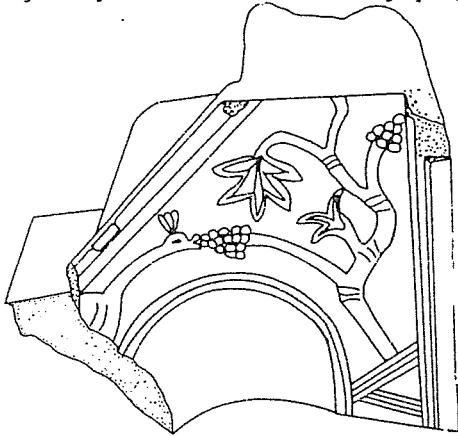
Şek. 13- Milas Müzesi, 2020 Env. No.lu ambon merdiveni, A yüzü.

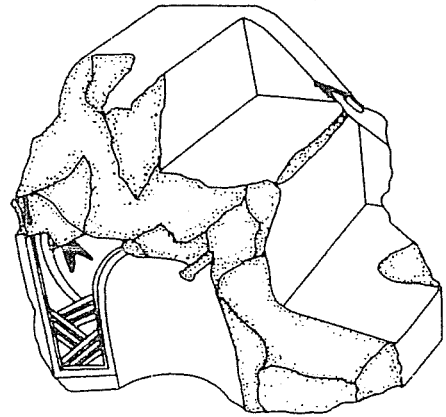
olarak en dışta yassı, içte bıçak sırtı iki silme ile oldukça kalın bir kıvrım daldan fışkıran biri üç diğeri beş dilimli sivri yapraklarla, biri nişin üzerine diğeri yukarı sağ tarafa doğru yerleştirilmiş üzüm salkımları dikkati çeker (Şek. 13, Res. 5). Nişin üzerinde, salkımdaki üzümleri yemek üzere olan bir kuşun gövdesi, uzun boynu ve üç parçalı sorguçlu başı mevcuttur. Gövdesinin alt kısmı ve kuyruğu, sol alt köşenin kırığı nedeniyle görülmeyen bu kuş belki bir tavusu tasvir etmekteydi. Merdivenin, büyük bir kısmı kırık sol yan yüzünde (B yüzü), sol alt köşede, nişin ve tüm yan yüzün çevresinde dolandığı anlaşılan bir ince silme ile birbirini kesen üçer diyogonal çizgi içinde yükselen bir dal ve bir yaprağa ait iki uç görülür (Şek. 14, Res. 6).

Şek. 14- Milas Müzesi, 2020 Env. No.lu ambon merdiveni, B yüzü.

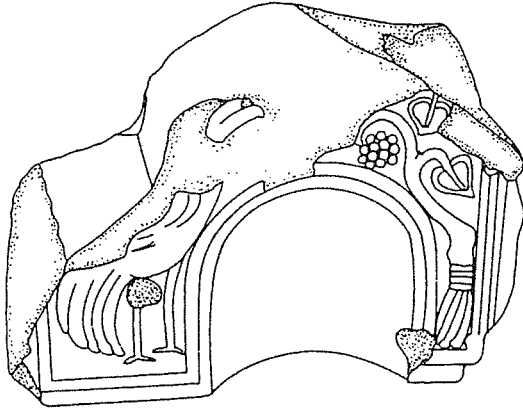
Şek. 15- Milas Müzesi, 2021 Env. No.lu ambon merdiveni, A yüzü.

6. **Milas Müzesi, 2021 Env. No.lu ambon merdiveni** malzeme ve yan yüzlerdeki oldukça yüksek kabartmalarına göre 2020'nin eşidir. Her iki blok müzeye Bargyia yakınındaki Net Holding arazisinden getirilmiştir. Bu gri parçacıklı beyaz mermer blokta tüm üçüncü basamak, üst köşeler ve basamakların yan kenarları kırıktır. Parçanın mevcut durumuyla boyutları; uzunluğu yaklaşık 74 cm., yüksekliği 54.5 cm., ve genişliği 59.5 cm. dir. Üç yüzünde yuvarlak kemerli nişlerin yer aldığı ambon merdiveninin sağ yanında (A yüzü) ise sol alt köşede büyük bir tavus kuşunun uzun kuyruğu, bacakları, gövdesinin alt kısmıyla çok az başı mevcuttur. Bu yüzün sağ kenarındaki kalın gövdeli daldan, top halindeki bir üzüm salkımı ve biri oldukça net görülen iki yürek biçimli yaprak çıkmaktadır (Şek. 15, Res. 7). Sağ alt köşede, dalın alt kısmındaki bir yumruya enine bantlarla bağlanan saçaklar bitkinin kökleri olmalıdır. Diğer yan yüzde (Byüzü), diğerlerinde olduğu gibi dik kenardaki ve nişin çevresindeki silme mevcuttur. Bu yüzde, sol alt köşede 2020'deki diogonal üçer çizgiden yükselen kalınca bir dala ve bir yaprağa ait iki sivri uç; nişin tam üzerinde bir üzüm salkımı ve sağ alt köşede bir kuşun bacaklarıyla altı dilimli kuyruğunun ucu görülür (Şek. 16).

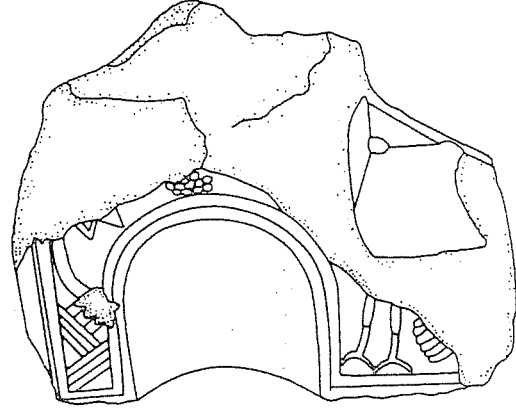
Şek. 16- Milas Müzesi, 2021 Env. No.lu ambon merdiveni; B yüzü.

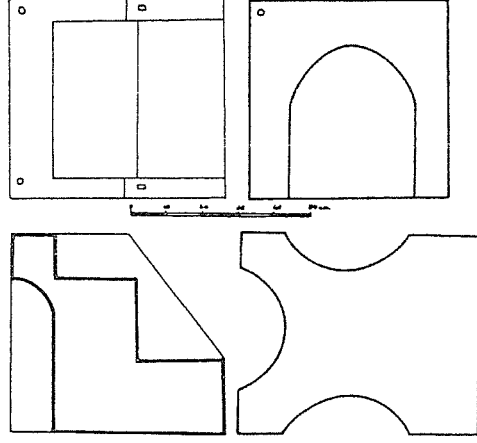
Şek. 17- Peçin, Ovadaki ambon merdiveni, tamamlanmış üst ve arka görüşleriyle yatay ve düşey kesit çizimleri

7. **Beçin (Peçin), Ovadaki ambon merdiveni**, bir kuyunun ağzında bir zamanlar devşirme malzeme olarak kullanılmıştır. Bugün kuyu betonla yenilediğinden, daha önce kullanılmış ambon merdiveniyle birlikte bazı mimari parçalar kuyunun yanında ve açıktadır. Beyaz mermer merdiven, en üstteki oldukça dar tutulmuş üç basamağa sahiptir. Basamakların iki yanındaki alçak korkulukların üst yüzünde, ikinci basamağın hemen alt seviyesinde dörtgen yuvalar bulunur (Şek. 17). Üzerinde hiçbir bezemenin bulunmadığı bloğun yan yüzleriyle arka yüzünde yuvarlak kemerli nişler vardır (Şek. 18). Parçada yer yer keski aletine ait izler dikkati çeker (Res. 8).

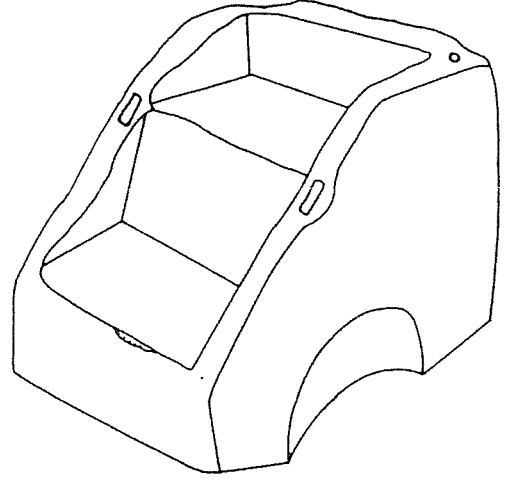
Şek. 18- Peçin, Ovadaki ambon merdiveni, önden ve A yüzünden görüş çizimi

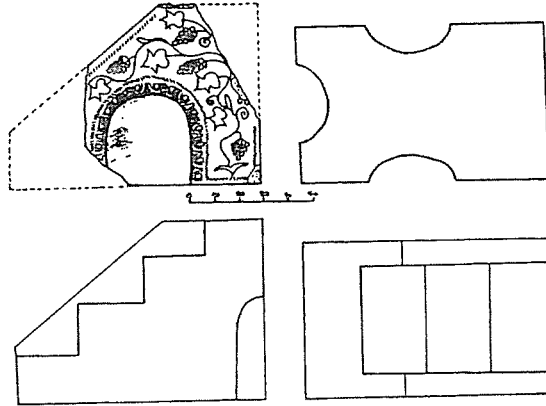
Şek. 22- İzmir, Arkeoloji Müzesi, Envantersiz ambon merdiveni, yandan ve üstten görünüş, yatay ve dikey kesit çizimleri.

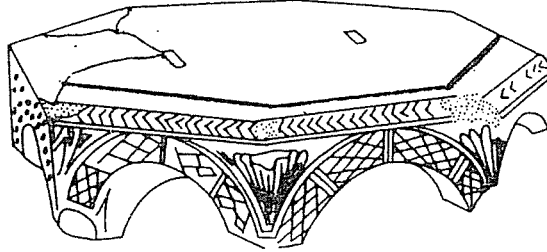
10. Milas Müzesi, 1788 Env. No.lu ambon kürsüsü altı (kürsü altlığı), 1786 ve 1787 numaralı parçalarla birlikte 6.8.1982 tarihinde, Bargyilia'daki büyük kilisenin orta nefinden müzeye getirilmiştir. Bu parça yekpare beyaz mermer

yapılmıştır ve dik eksenlerde 102x114 cm. uzunluğunda ve yaklaşık 27.5 cm. yüksekliğinde, kenarları eşit olmayan bir sekizgendir. Parçanın kırık bir köşesi müzede yerine yerleştirilmiştir. Bir ambon kürsüsünün tablası (ambon podyumu) olan bu parçanın üstünde, aynı eksen üzerinde ortada, birbirlerinden 33 cm. aralıkla yerleştirilmiş, 3.5x11.5x3.5 cm. boyutlarında iki yuva (belki birer kurşun deliği) vardır. Sekizgenin bu eksenindeki iki kenarının dışında, karşılıklı üç kenarda devam eden, kürsü korkuluk levhalarının oturdukları yere ilişkin, bir iz vardır. 8-10 cm. genişlikteki bu iz, derin olmayan yuva şeklindedir (Şek. 23). Levhalara ait izlerin görülmediği karşılıklı iki kenar podyuma çıkışı sağlayan merdivenlerin dayandıkları kenarlar olmalıdır. Çünkü genelde sekizgenin her yüzünde bulunan yuvarlak kemerler burada daha küçüktür ve yüzeyleri diğerleri gibi bezemeli değildir. Hatta kürsü tabanının bu kenarlardaki yüzleri kaba yonudur. Diğer yüzlerde, tablanın üst kısmı biri kalın iki plastik silme ile sınırlanır. Üstteki kalın silmede balık sırtı motifi kabartma olarak işlenmiştir. Silmelerin altındaki kemerlerin cepheleri, dikey iki bantla dört bölüme ayrılmış, her bir bölüm kazıma ile baklava (ya da sepet örgü) motifleriyle bezenmiştir. Kemerler arasındaki köşelikler, altta kazıma ile, üstte dışa doğru kıvrılan uçları yüksek kabartmayla şekillendirilmiş birer soyut yaprak içerirler (Res.10). Ambon kürsüsüne bir eksende iki yönden çıkışı sağlayan merdivenlerin, kürsü tabanına dayandığı yüzlerden birinde iki yanda, ikişer yuva vardır. Kürsü tablasının alt yüzü, sekizgenin her yüzünü esas alan ve kemerlerin arkasında iç bükey yüzeyleri olan sekiz dilim şeklinde biçimlendirilmiştir. Bu dilimler ortada, yaklaşık 10 cm. çapında ve çevresi inci taneleriyle bezenmiş bir madalyonda birleşirler. Madalyonun ortasında bir kolu uzun bir haç kabartması vardır. Bu tabla, kemerler arasında yer alan açılı köşeliklerin altındaki destekler (belki sütunceler) tarafından taşınıyor olmalıydı.

Şek. 23- Milas Müzesi, 1788 Env. No.lu ambon kürsü altlığı görüntü çizimi.

Milas Müzesi'ndeki ambon kürsü tablası (ambon podyum levhası) sekizgen mermer bolktan, yan yüzleri yuvarlak kemerler, alt yüzü de sekiz dilimli basık bir kubbe şeklinde oyulmuştur. Dilimli kubbe gibi şekillendirilmiş alt yüzün ortasında, inci taneleriyle çerçevesiyle küçük bir madalyon içinde bir haç kabartması vardır. Şekilleri farklı olmakla birlikte alt yüzleri içbükey oyularak bir haç motifleriyle bezenmiş, yekpare ambon kürsü tablaları vardır. Bunlardan Kos'taki Thermon bazilikasında bulunan bir buluntuda, yuvarlak kürsü tablasının altı basık bir kubbe şeklindedir ve Milas Müzesi 1788 Env. No.lu'dan farklı olarak, altta kabartma olarak işlenmiş bir hristogram, kubbe benzeri içbükey yüzeyi tümüyle kaplar⁹. Diğer bir örnek Rodos'tadır ve burada da önceki gibi yine yuvarlak bir ambon kürsüsünün alt yüzü, basık bir kubbe gibi oyularak, ortaya altında bir küre bulunan haç yerleştirilmiştir¹⁰. Milas Müzesi'ndeki ambon kürsü tablası, tüm olması nedeniyle önemlidir. Çünkü bazı çevre kazılarında, yine sekizgen ambonların kürsü tablalarına ait, yalnız bazı parçalar ele geçmiştir. Bunlardan biri 1970 yılında Milet'te bulunmuş bir kemer köşeliğidir ve bu parçada yumurta friziyle bezenmiş kemerleri olan bir köşelik üzerinde, plastik bir akantus yaprağı görülür¹¹. Milas Müzesi'ndeki ambon kürsü tablasının köşeliklerinde görülen yaprak motifi, Milet'teki akantus yaprağının soyut ve sadeleştirilmiş şekli gibidir. Benzer kemer köşeliklerine ait parçalar Didim'de de bulunmuştur¹².

Milas Müzesi'ndeki 1788 Env. No.lu ambon kürsü tablasıyla 1786 ve 1787 Env. No.lu ambon merdivenleri aynı yerde, Bargylia'daki Büyük kilisenin orta nefinde bulunmuşlardır. Özellikle diğerine oranla daha sağlam olan 1786 Env. no.lu ambon merdivenin genişliği (54.5 cm.) 1788 no.lu kürsü tablasının merdivenlerin dayandığı yüzlere boyut olarak uymaktadır. Ancak bu iki ortak durum, söz konusu parçaların, kesin olarak orijinalde aynı ambona ait olabileceğini göstermez. Çünkü ambon merdivenlerinin yan yüzlerindeki bezemelerle, sekizgen kürsü tablasının yan yüzlerinde görülen bezemeler aynı karakterde ve işçilikte değildir. Merdivenlerdeki yumurta frizindeki ve asma dalı kompozisyonlarla birlikte görülen hayvan figürlerindeki yassı yüksek kabartma, kürsü tablasında görülmez. 1788 Env. No.lu kürsü tablasının yüzlerinde kazınarak yapılmış köşeliklerde soyutlanmış akantus yaprakları, kemer cephelerinde yine kazıma tekniğinde yapılmış geometrik tarzda baklava motifleri yer alır. Dolayısıyla süsleme programı ve teknik açısından bu parçaların hiçbir ortak özelliği yoktur. Diğer yandan 1786 ve 1787 Env. no.lu parçalarda, kürsü tablasının bir yüzünde görülen, buraya dayanmış merdivene ait olabilecek ikili dişler halindeki yuvalara uyabilecek izler de görülmektedir¹³.

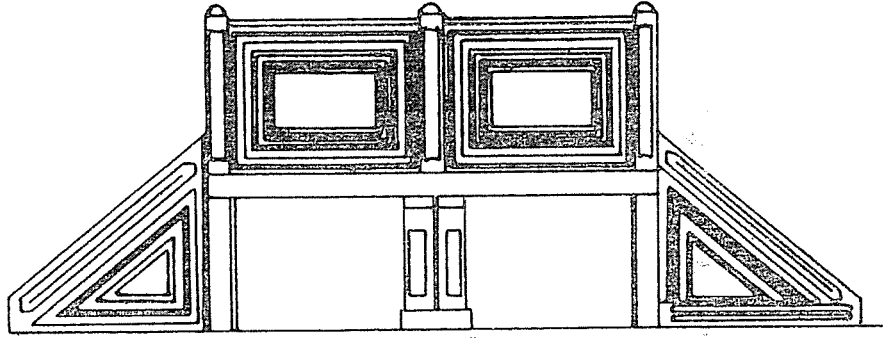
Sonuç olarak Priene tipi ambonlar, kürsü şekillerini ve merdivenlerin kürsülerle bağlantısını tam olarak bilemediğimiz, ancak Samos, Tiganı bazilikasındaki gibi çok yüksek olmayan kürsülü ve çift çıkışlı ambonlardı (Krşl. Şek. 24).

Şek. 24- Samos, Tiganı Bazilikası ambonu, rekonstrüksiyonu (Jakobs, Ambone).
