BEÇİN 1995 KAZISI

Bey Hamamı Kazısı :

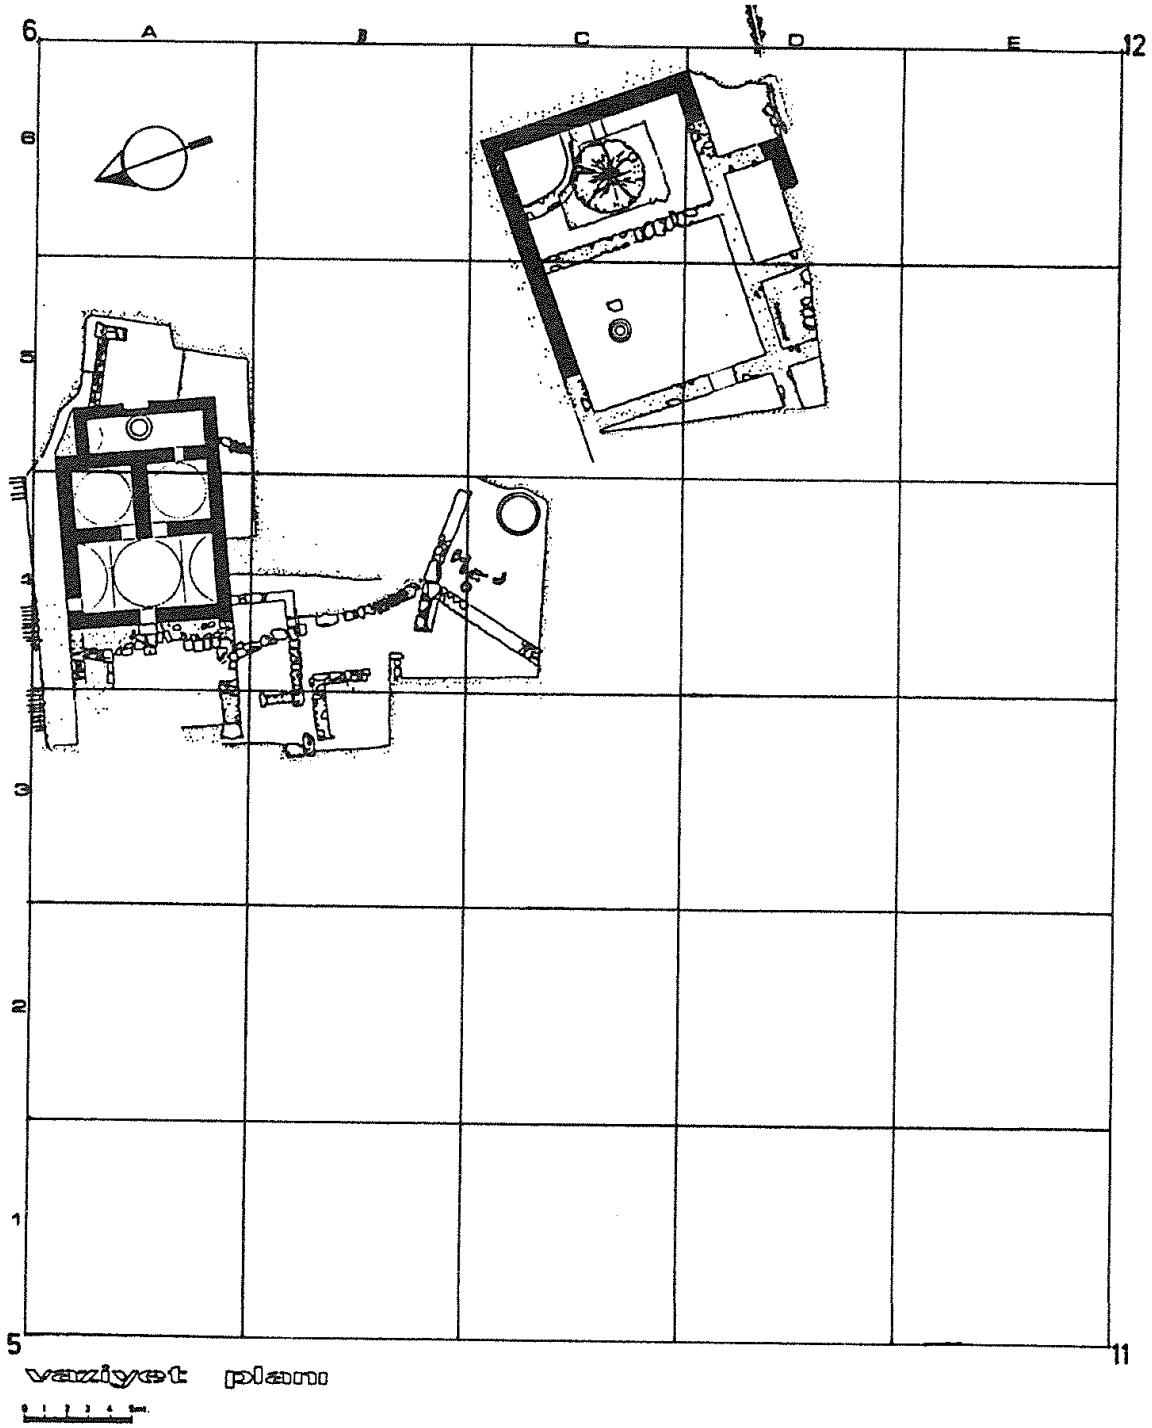
Şek. 1- Bey Konağı ve Hamamı'nın vaziyet planı.

Çevresi meskun olmayan bir hamam düşünülmeceği noktasından hareket ederek, soyunmalığın bulunması gereken batı cephesi bitişinde, A/4 karesinde kazıya başlandı (Bk.Şek.1). Bir yandan da A/5 karesinde, tuvaletle hamam arasındaki alanda ve su deposunun bulunduğu kesimde birikmiş, toprak ve moloz kaldırıldı (Res.3). Su deposunun kuzey duvarına sonradan eklendiği anlaşılan kırma taş duvarın, doğu yönünde 3m 75cm kadar devam ettikten sonra kesildiği görüldü (Şek.2). Bu duvarın, ahşap sundurma bir çatı ile örtülü olduğunu tahmin ettiğimiz külhanı, kuzey rüzgarlarından korumak amacıyla sonradan inşa edilmiş olduğu düşünüldü. Su deposunun içini dolduran toprak ve moloz temizlendiğinde, zeminde, kazanın içine oturtulduğu daire şekilli delik sağlam olarak ortaya çıktı (Res.4). Su deposunun tabanında ve doğu duvarında, fazla derin olmayan çatlaklar tesbit edildi. Deponun iç yüzeyi sıvalıydı. Yaklaşık silindirik şekilli külhanın, cehennemlik ve tütekliklerle olan bağlantısının, dört kanal aracılığıyla sağlandığı görüldü (Bk.Şek.3).

Bey Hamamı'nın yaklaşık 15m güneydoğusunda, kırma taşlarla inşa edilmiş iki katlı bir yapının iki duvarı kısmen ayakta idi (Bk.Şek.1) (Res.10). İlk bakışta bir konut izlenimi veren ve bu nedenle **Bey Konağı** adını verdiğimiz bu yapının planını elde etmek amacıyla, C/5 ve C/6 karelerinde kazıya başlandı. C/6 karesi içinde yer alan yetişkin zeytin ağacı, çalışmaları zorlaştırdı (Şek.7). Ağacın çevresinde, yaklaşık 5m X 3m 50cm boyutlarında bir alan, ağaca zarar vermemek için kazılmadı. Yapının kuzeydoğu köşesinde, bir çeyrek çember çizerek, kuzey duvarını doğu duvarına bağlayan, yaklaşık 75cm eninde bir temele rastlandı (Res.11). Bu temelin, yapı içinde inşa edilmiş bir zahire anbarına ait olabileceği düşünüldü. Büyük kesimi C/6 karesi içinde yer alan, kuzeybatı - güneydoğu doğrultusunda bir temel ortaya çıkarıldı. Bu temel, zahire anbarının içinde yer aldığı mekanın batı duvarını oluşturuyordu. Bu mekanın girişinin de bu duvar üzerinde yer alması gerekiyordu. Ancak, oldukça düzensiz bir yapıya sahip bu temel üzerinde hiçbir kesinti olmayışı, kapı eşiğinin zemin seviyesinden birkaç basamak yüksekte olduğu şeklinde yorumlandı. Zeytin ağacı ile mekanın doğu duvarı arasında

D/5 ve D/6 karelerinde, güney yönünde kazıya devam edildiğinde, Bey Konağı'na bitişik üç küçük mekanın temellerine rastlandı (Bk.Şek.1 ve 7). Bu mekanlardan, D/6 karesi içinde yer alan en doğudaki, içten içe 2m 30cm X 4m 35cm ölçülerindedir. Batıdaki ikinci mekanın, içten içe 2m 30cm X 3m 25cm ölçülerinde olduğu görülmüş, ancak, bu mekanla üçüncü mekanın kazısı tamamlanamamıştır. D/5 karesinde, ortadaki küçük mekanın kuzey duvarı yakınında ve duvara paralel bir su künkünün kalıntısına rastlandı. Ancak bu künklerin, doğuya ve batıya devam etmedikleri görüldü. D/6 karesi içinde ve doğusunda, yüzeyde halen görülebilen su kanalıyla bu künklerin bir bağlantısı olup olmadığı saptanamadı. Gelecek kazı sezonunda, güneye ve batıya doğru devam ettirilecek olan kazı çalışmalarının, bu mekanların işlevinin analaşılmasına imkan vereceğini tahmin ediyorum.

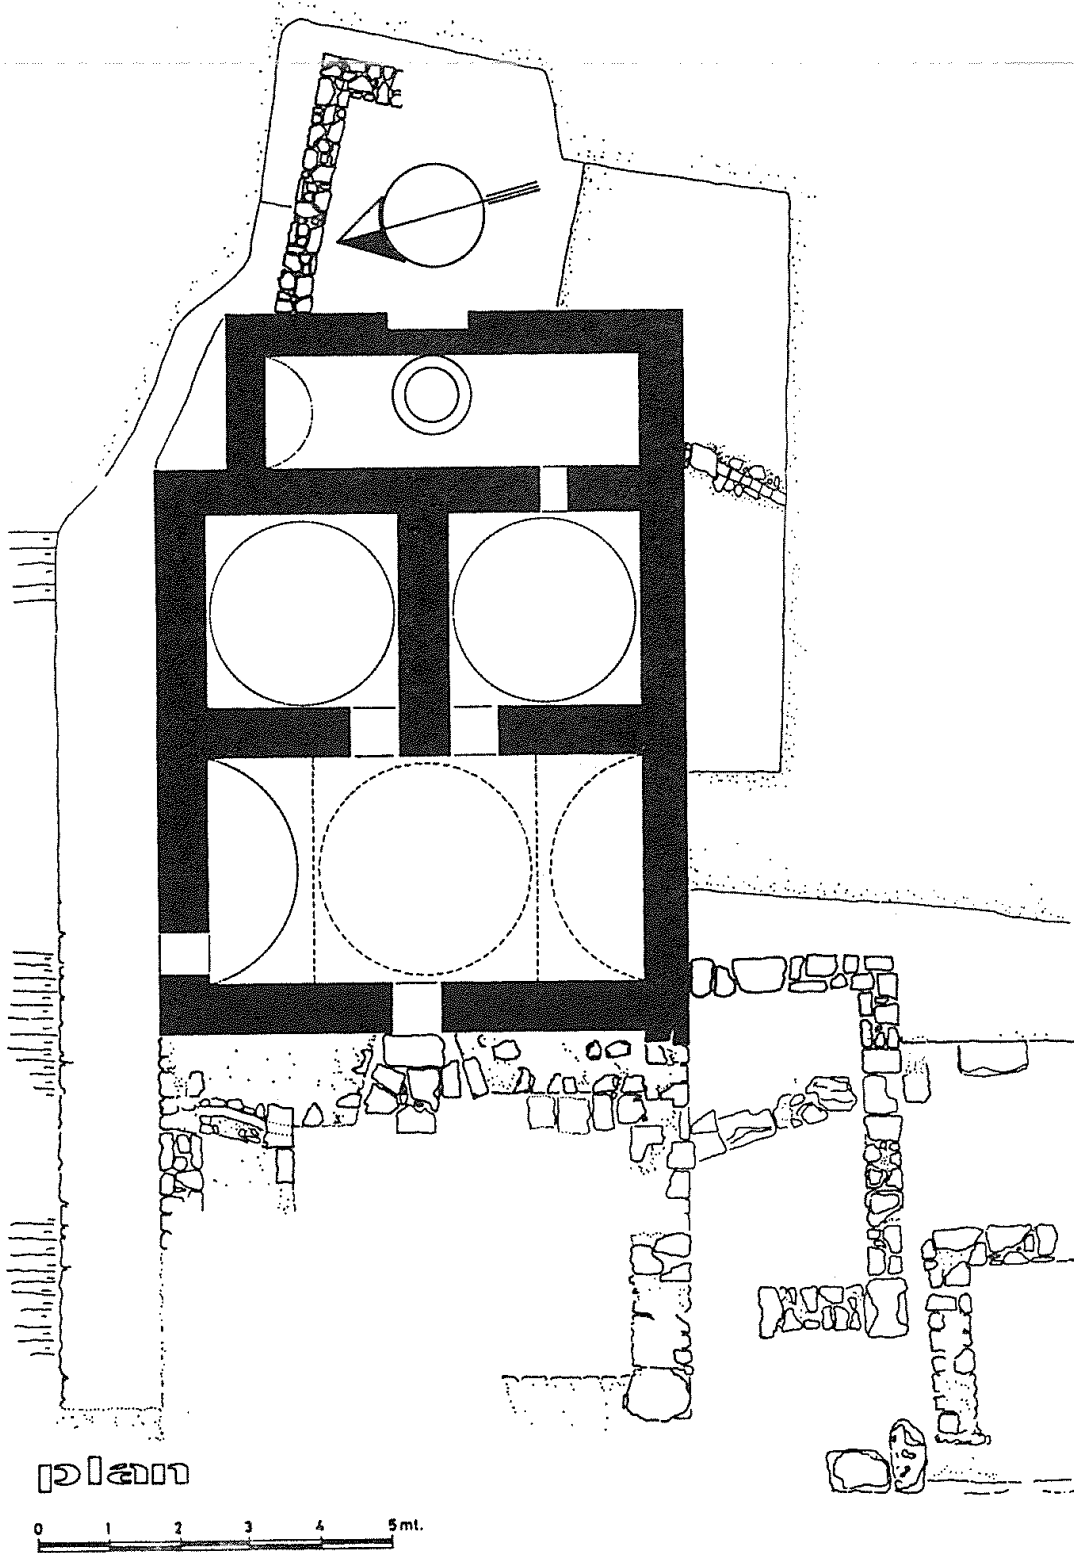
Şek. 2- Bey Hamamı. Plan.

Tuvalet ile hamamın güney duvarı arasındaki dar alanın kazılması sonucu (A/5 karesinin güneybatı ucu), kuzeydoğu - güneybatı yönünde uzanan ve bir kısmı tuvalet inşaatı sırasında tahrip edilmiş olan bir su künküne rastlandı (Bk.Şek.2). Künkler, su deposunun güney duvarına kadar, düzgün bir doğru boyunca sıralanmışlardı. Deponun güney duvarına ulaşan künklerden en sonuncusu, dikey bir konumda, depo duvarına dayalı ve etrafı harçlanmış bir durumda bulundu. Bu durum, sıcak su deposunu beslediğini düşündüğümüz bu künklerin, hamamın inşaatı bittikten sonra yerleştirildiğinin kanıtıydı. Su kaynağının bulunduğu kotun daha yüksek oluşu, suyun depo seviyesine kadar yükselmesini sağlıyordu. Deponun üst örtüsü ve duvarlarının üst kesimi bugün yıkık olduğundan, künkün hangi seviyede depo içine alındığı belli olmamaktadır. Hamamın soğuk su deposu yoktur. Su ihtiyacını karşılayan kaynak yeterli debiye sahip olduğundan buna ihtiyaç duyulmamış olmalıdır.

Hamamın sıcaklık mekanının kuzey duvarı üzerinde, mekanın kuzeybatı köşesinde, kuru bir duvarla örülerek kapatılmış, yaklaşık 60 cm genişliğinde, söveleri düzgün bir açıklık mevcuttu (Bk.Şek.2). Açıklığın eşiği, sıcaklık zemin seviyesindeydi. Eşiğin böyle düşük bir seviyede oluşu, bu açıklığın bir pencere olması ihtimalini zayıflatıyordu. Kaldı ki bir hamamın sıcaklığına, hem de soğuk rüzgarların estiği kuzey yönüne böyle bir pencere açmak, hamamlarda rastlamadığımız bir uygulamaydı. Açıklık eşiğinin zemin seviyesinde oluşu, bunun bir kapı açıklığı olabileceğini düşündürüyordu. Bu kapı doğrudan doğruya dışarı açılıyor olamazdı. Böyle bir kapı, sıcaklık mekanında büyük bir ısı kaybına neden olacağı için, hamamın düzeni ve işleyişine uygun değildi. Kapının mutlaka bir başka mekana açılması gerekiyordu. Ancak, hamamın kuzey duvarının dış yüzünde, bugün ortadan kalkmış bir mekanın varlığına işaret edebilecek herhangi bir iz mevcut değildi. Bugün hamamın kuzeyinde, kuzey duvarı boyunca uzanan, yaklaşık 1m 50cm eninde bir düzlük bulunmaktadır. Bu ince, uzun alanın kuzeyinde ise, yaklaşık 6m derinlikte bir yar mevcuttur. Bu yar'a kuzeyden bakıldığında, hamamın, büyük bir kaya kitlesinin üzerine oturtulduğu

Hamamın batısında, 5m X 6m 25cm boyutlarında dikdörtgen bir mekanın temelleri ortaya çıktı (Şek.2) (Res.7). Mekanın güney kenarında oldukça belirgin olan temellerin, kuzey ve batı kenarlarının büyük bir kesiminde tamamen yok oldukları görüldü. Arazinin kuzeye doğru hafifçe eğimli oluşunun, bu tahribatı hızlandırmış olabileceği düşünülürdü. Ortaya çıkarılan mekanın, sıcaklık duvarına bitişik olan kenarı boyunca, bir sekinin izlerine rastlandı. Kuzey duvarı boyunca da devam ettiği anlaşılan sekinin, sıcaklık girişinin kuzeyinde kalan kesimi 1m 25cm, güneyinde kalan kesimi ise 90cm enindeydi. Soyunmalık zemininin, değişik boyut ve cinsten mermer plakalarla kaplandığı anlaşıldı. Sıcaklık girişi önünde ve güneydoğu köşesindeki sekinin batısında, bu döşeme taşlarından örnekler bulundu. Soyunmalığın doğu kenarındaki seki ile kuzey kenarındaki sekinin birleştiği köşede, kuzey yönünde devam eden bir atık su tahliye kanalına rastlandı. Yaklaşık 15cm enindeki bu tahliye kanalının üzeri taş plakalarla kapatılmıştı. Soyunmalığın güney duvarı üzerinde, sıcaklık duvarının dış yüzeyinden yaklaşık 1m uzaklıkta rastladığımız **in situ** söve parçası, soyunmalık girişinin burada

Soyunmalık mekanının güneyinde, 2m 45cm X 2m 90cm boyutlarında dikdörtgen bir mekanın temellerine rastlandı (Şek.2). 55-60cm genişliğinde duvarlara sahip bu küçük mekan da, soyunmalık gibi düz ahşap bir çatı ile örtülmüş olmalıydı. Mekana giriş, batı duvarının kuzey ucundaki 90cm genişliğinde bir açıklıkla sağlanmaktaydı. Mekanın zemininde, üzeri kayrak taşlarla kapatılmış, pişmiş topraktan su künkleri bulundu (Res.8). Hamamın soğuk su ihtiyacı muhtemelen bu künklerle sağlanmaktaydı. Mekanın yaklaşık 4m güneyinde, B/4 karesi içinde, aynı künk dizisinin devamına rastlandı (Bk.Şek.1). Sıcak su deposunu besleyen künklerle, soğuk su ihtiyacını karşılayan künklerin aynı kaynaktan beslendikleri, tek kanal ile hamam yakınlarına kadar ulaştırılan suyun, hamamın sıcaklık duvarına yaklaşık 9m mesafede iki kanala taksim edildiği, kanallardan birinin sıcak su deposuna, diğerinin de hamamın soyunmalığına ulaştırıldığı görüldü. Soyunmalığın güneyindeki mekanın, soyunmalıkta ısı kaybını önlemek amacıyla, sonradan inşa edilmiş bir ön mekan olduğu düşünüldü. Bu mekanın güneyinde, sadece doğu ve kuzey duvarlarına ait birer temel parçası kalmış olan mekanın işlevini tahmin etmek mümkün olmadı (Bk.Şek.2).

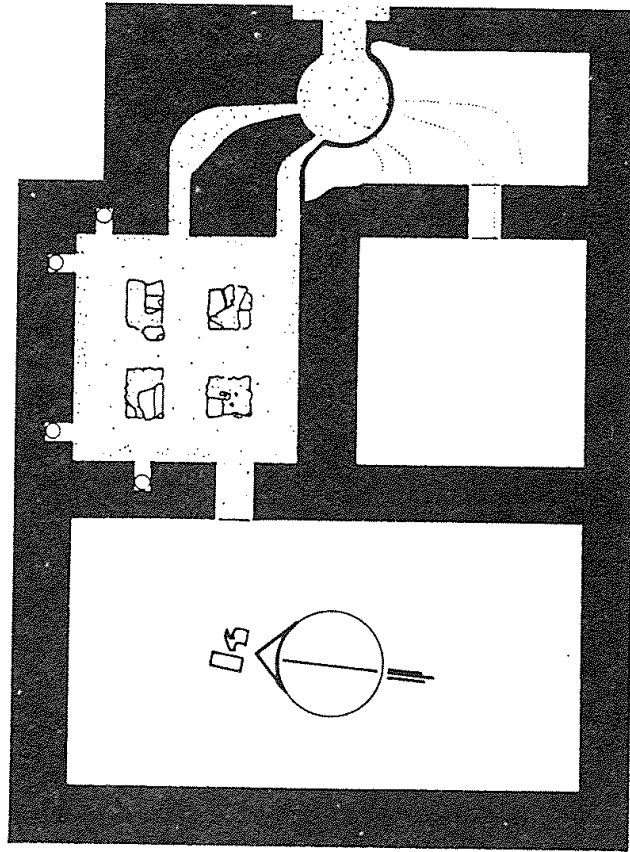
Şek. 3- Bey Hamamı. Cehennemlik planı.

Hamamın iki halvet hücrelerinden kuzeydoğudakinin zemini kazılarak, cehennemliğin nasıl şekillendiği araştırıldı (Bk.Şek.3) (Res.5). Zeminde, yaklaşık 50cm yüksekliğinde ve 50cm X 50cm boyutlarında, kırma taşlarla örülmüş dört adet bodur paye bulundu. Payelerin ve payeler arasında kalan kanalların üzerini örten taş plakaların hiçbiri yerinde değildi. Hamamın diğer mekanlarında, duvarların bugünkü zemine yakın kesiminde görülen aynı seviyedeki yatay oyuklar, zemin dökülmesinin bu mekanlarda da göçtüğünü göstermektedir. Cehennemlik katı temizlenen kuzeydoğudaki halvet hücresinin kuzey duvarında iki, doğu ve batı duvarlarında birer tüteklığe rastlandı. Ocakta yanan ateşin sıcak dumanlarını tüteklilere sevkeden dört kanaldan ikisinin kuzeydeki halvet hücrelerine, diğer ikisinin de güneydeki halvet hücrelerine yöneldiği görüldü. Yapının statikğine zarar verebilir endişesi ile, güney halvet hücrelerinde ve sıcaklıkta temel araştırması yapılmadı. Cehennemlik desteklerinin tahrip olmasını önlemek amacıyla, kuzeydeki halvet hücrelerinden çıkarılan toprak, yine bu mekan zeminine serilerek cehennemlik katı örtüldü.

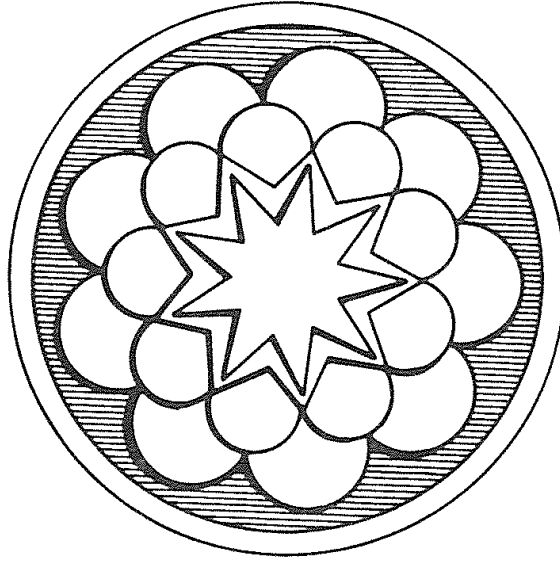
Şek. 4- Bey Hamamı. Duvarlardaki kalıp baskı süslemelerden birinin şeması (Çizen: L.Bulut).

olduğunu gösteriyordu. Ancak, bu kesimde temeller kısmen tahrip olduğu için, kapı genişliğini saptamak mümkün olmadı. Dikdörtgen soyunmalık mekanı duvarlarının, sıcaklık mekanı duvarlarıyla kaynaştırılmamış oluşu, bu mekanın düz ahşap bir çatı ile örtülmüş olduğunu düşündürdü. Hamamın bugün kısmen ayakta olan sıcaklık mekanı ve halvet hücrelerinin duvarları üzerinde, aşırı derecede tahrip olmuş, kalıp baskı, bitkisel ve geometrik süslemeler bulunduğu görüldü (Şek.4-6).

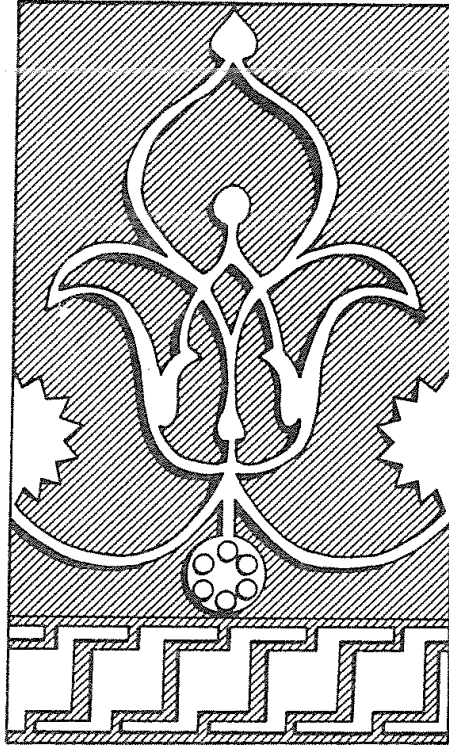
Şek. 5- Bey Hamamı. Duvarlardaki kalıp baskı süslemelerden birinin şeması
(Çizen: L.Bulut).

Bey Hamamı'nın sıcaklık mekanı ile halvet hücrelerinin duvarları üzerinde, halen izleri görülebilen, sıva üzerine kalıpla yapılmış süslemelerden bitkisel unsurlu olanı, ters-yüz palmet fistolarını anımsatmaktadır (Bk.Şek.5). Ancak burada, ters palmetlerin yerini, sivri kollu küçük yıldızlar almıştır. Düz palmetler ise, çok sade görümlü ve ince konturludur. Yaklaşık 1295 yılına tarihlenen Beyşehir **Eşrefoğlu Hamamı**'nda görülen ters-yüz palmet fistosunun, yapı ile çağdaş olduğu şüphelidir⁹. Zira bu şeridin hemen altındaki kenar suyu şeridinde seçilebilen lale motifleri, XVI - XVII. yüzyıl gibi daha geç bir tarihi düşündürmektedir. XV. yüzyıl başlarına tarihlenen Bursa **Timurtaş Paşa Hamamı**'ndaki, aynı teknikte meydana getirilmiş süslemelerde ise, Bey

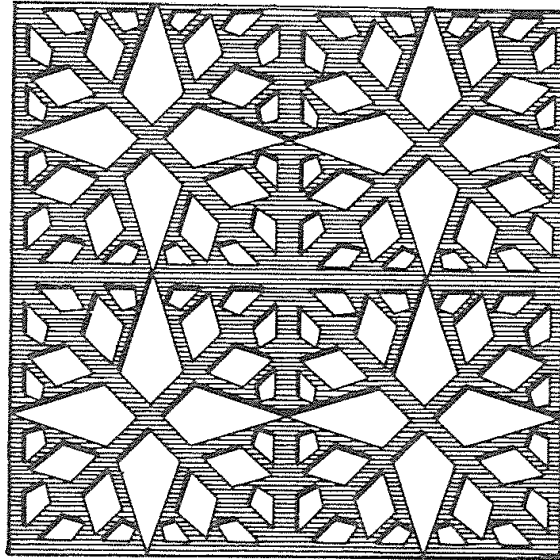
Şek. 6- Bey Hamamı. Duvarlardaki kalıp baskı süslemelerden birinin şeması
(Çizen: L.Bulut).

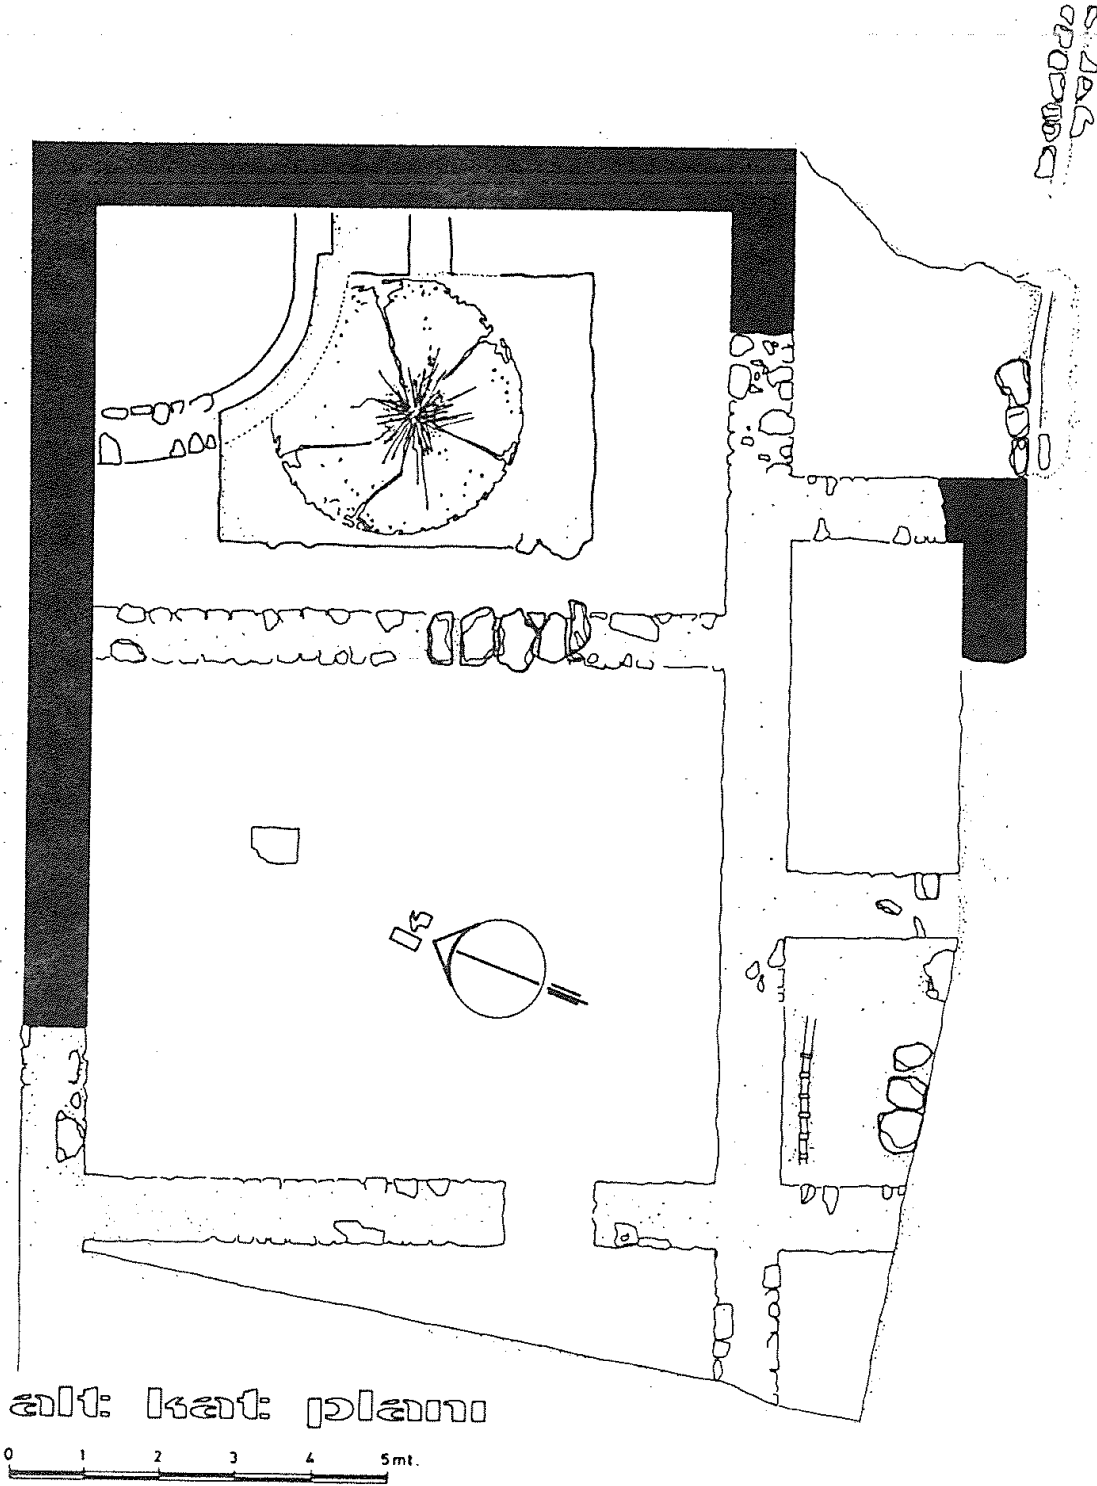
Şek. 7- Bey Konağı. Plan.

ortaya çıkarılan temel parçasının, bu mekanı ikiye böldüğü görüldü. C/5, D/5 ve kısmen de C/6 ve D/6 karelerinde ortaya çıkan 8m 50cm X 6m 80cm boyutlarındaki mekanın girişinin, batı duvarı üzerinde yer aldığı anlaşıldı. Bu girişin bir avluya mı, yoksa bir başka kapalı mekana mı açıldığı şimdilik belirlenemedi¹¹. Bu mekanın kuzey duvarına yaklaşık 2m uzaklıkta, bir sütun kaidesine rastlandı. Yapının duvarlarının halen ayakta olan kesimlerinde herhangi bir kagir örtü izi görülmemektedir. Bu nedenle, gerek zemin, gerekse üst kattaki mekanların, birer ahşap tavanla örtülü olmaları gerekir. Mekanın üstünü örten ahşap tavanın girişini destekleyen ahşap sütun, muhtemelen bu devşirme kaide üzerine oturtulmuş olmalıydı. Ancak, kaidenin mekanın ortasında yer almayışı, yerinin sonradan değiştirilmiş olabileceği şeklinde yorumlandı.

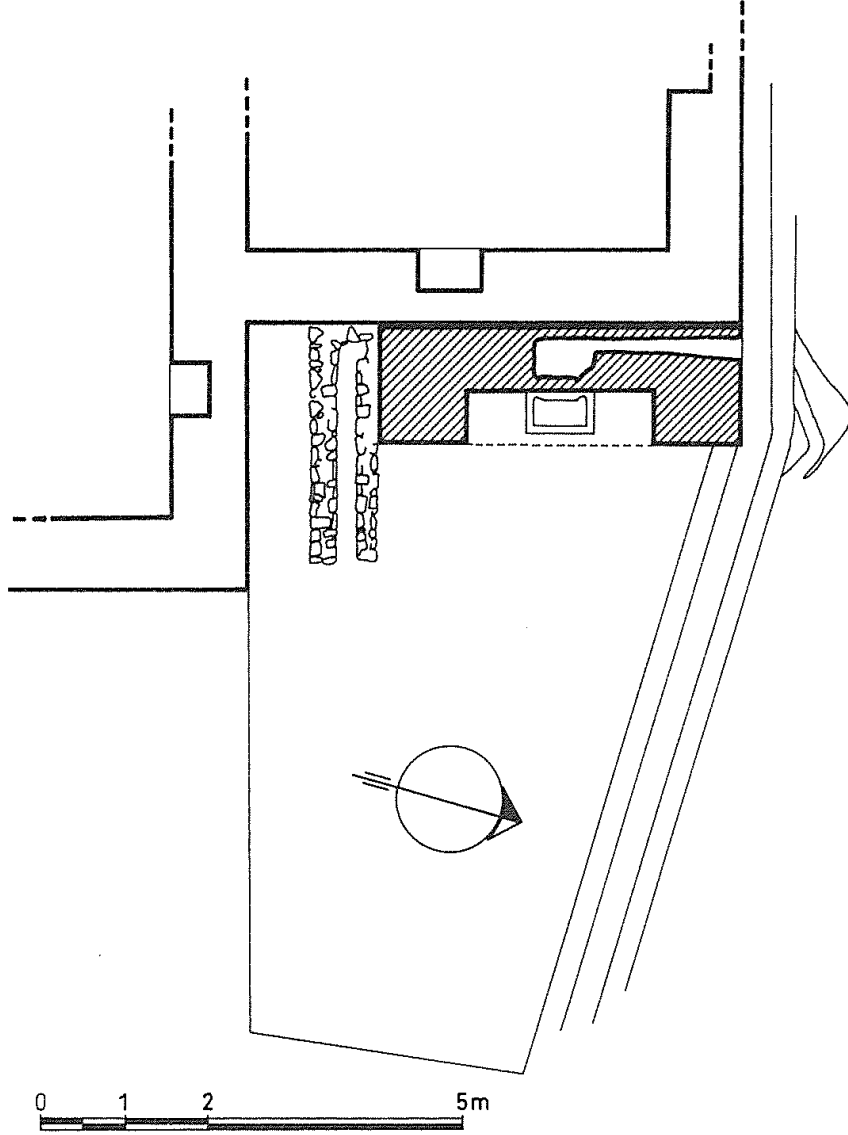
Şek. 8- Ahmet Gazi Medresesi'nin kuzeydoğu köşesindeki çeşme.

Ahmed Gazi Medresesi doğu dersane hücresinin doğu duvarına bitişik bir çeşmenin kalıntıları yüzeyde görülebilmekteydi. Kazı sonrası, eni 133cm, boyu ise 4m 25cm olduğu anlaşılan, kaba yonu taşlarla örülmüş çeşme gövdesinin, kazı öncesinde sadece sol kanadı kısmen algılanabilmekteydi. Temizlik çalışmaları sonucu çeşmenin 2m 14cm genişliğinde ve 60cm derinliğinde, kemerli bir nişe sahip olduğu anlaşıldı (Şek.8) (Res.12). Nişle medrese duvarı arasında, 35cm X 70cm en ve boyunda bir su haznesi ortaya çıkarıldı. Hazneye su getiren 10-15cm genişliğindeki harçla oluşturulmuş kanalın, yaklaşık 1m 75cm'lik bölümünün sağlam olduğu görüldü. Kanalın üzerini örttüğü anlaşılan blok taşlardan biri **in situ** olarak bulundu. Çeşme nişinin ve su haznesinin üst kesimi tahrip olmuş durumdaydı. Çeşme gövdesinin güneyinde, yaklaşık 75cm eninde ve 1m 75cm uzunluğunda bir temel üzerine inşa edilmiş, 25cm genişliğinde bir başka su kanalına rastlandı. Çeşmenin su haznesi ile bağlantılı olması gereken bu kanalın, hazne ile bağlantısı tahrip olmuş durumdaydı. Hazne dolduktan sonra, suyun fazlasının bu kanala sevk edildiği ve bu kanal aracılığıyla, 7m 50cm - 8m

kadar doğuda, halen mevcut havuzda biriktirildiği düşünüldü. Havuzu beslediğini düşündüğümüz kanalı taşıyan temelin doğu kesiminin tahrip edildiği sonucuna varıldı.
