AKHİSAR ULU CAMİİ

H.Sibel ÇETİNKAYA*

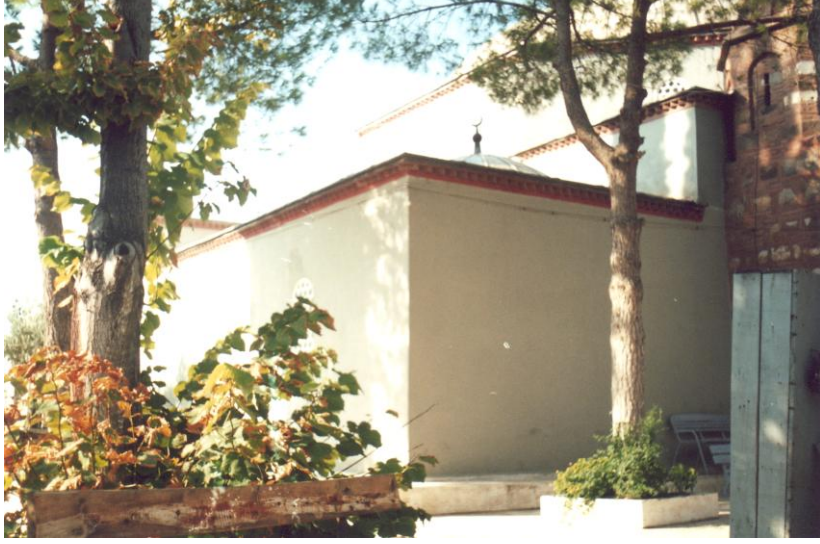
Res. 1- Akhisar Ulu Cami. Doğu cephesi.

Yapının sıvasız tek duvarı olan güney duvarı, iri blok taşlardan oluşan bir örgüye sahiptir. Diğer duvarlar tamamen sıvalıdır. Yapıda, merkezî kubbenin örttüğü kare alan, iki yandaki küçük kubbeleri birimlerden daha yüksektir (Res.1). Tüm yapıyı bir sıra kirpi saçak dolanmaktadır. Ancak kuzey cephede, son cemaat yeri nedeniyle kirpi saçak yoktur. Merkezî kubbenin üzerine oturduğu sekizgen prizma şekilli kasnağın her yüzünde, yuvarlak kemerli birer pencere yer almaktadır. Bu pencerelerin alçı dışlıkları vardır. Yan birimlerin kubbelerinde kasnak yoktur. Kubbeler kurşun levhalarla kaplanmıştır. Son cemaat yeri kiremit kaplı kırma bir çatıyla örtülüdür.

Kuzey cephesinin doğu ucu, cephenin geri kalan kesimine göre yaklaşık 2 m. içerlektir. Güney cephesi, kuzey cephesinden daha uzundur. Doğü cephesi üzerinde yuvarlak kemerli üç pencere bulunmaktadır (Res.1). Pencerelerin alçı dışlıkları vardır.

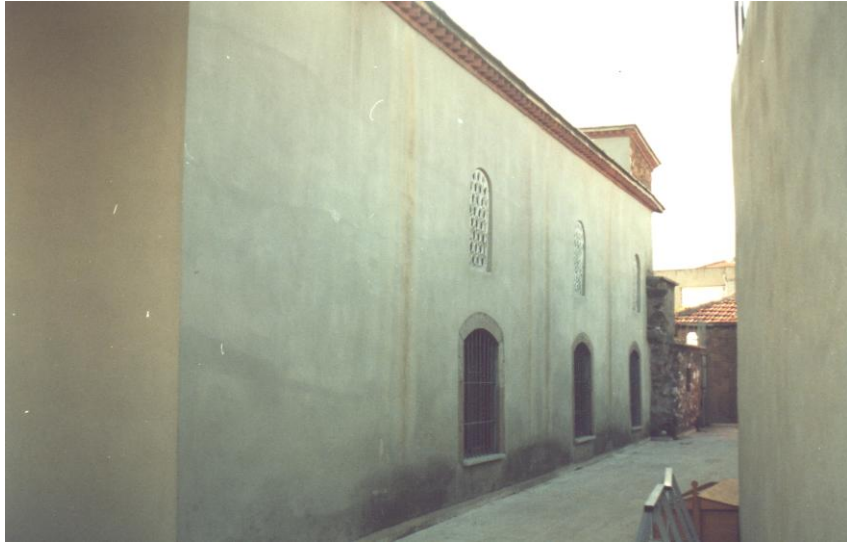
Res. 2- Akhisar Ulu Cami. Batı cephesi.

Batı cephesinde, iki sıra halinde düzenlenmiş alçı dışlıkları olan altı adet pencere vardır. Üst sıra pencereleri yuvarlak kemerli, alttakiler ise basık kemerlidir. Cephenin kuzey kesiminde pencere yoktur. Cephe duvarının güney kesiminde, yaklaşık 50 cm. lik bir çıkıntı dikkati çekmektedir (Res.2).

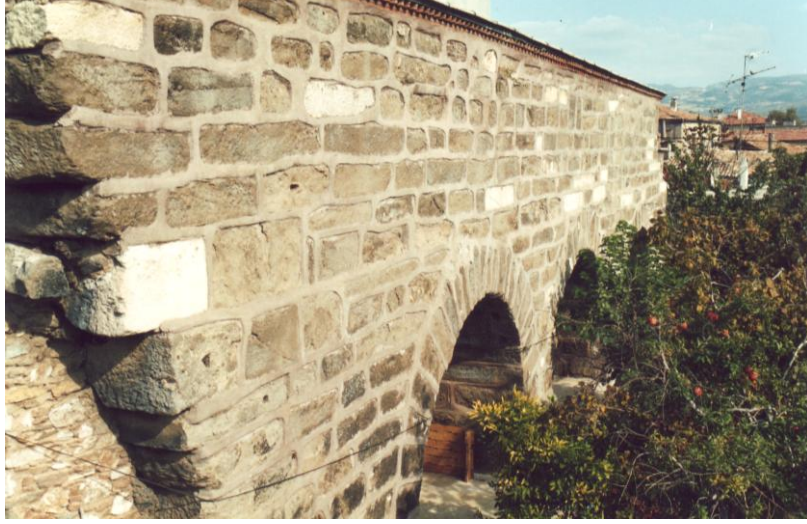
Res. 3- Akhisar Ulu Cami. Gney cephesi

Yapının güney cephesi, farklı bir düzenlemeye sahiptir. Bu cephede, beşik tonozla örtülü, eyvanı andıran üç adet derince niş bulunmaktadır (Res.3). Bu nişlerin dip duvarlarında, yuvarlak kemerli birer pencere yer almaktadır. Doğudaki ve batıdaki nişlerin kuzeybatı köşelerinde, duvar dışları dikkati çekmektedir.

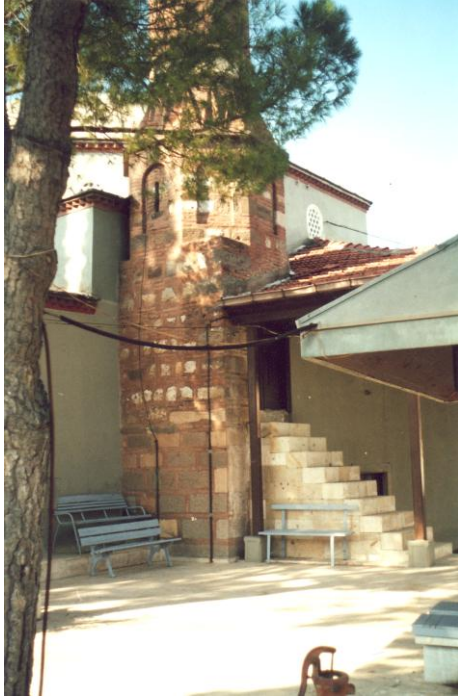
Res. 4- Akhisar Ulu Cami
Minare krss ve
pabu kısmı

Minare, ortadaki kare mekânın kuzeydoğu köşesinde. Kare kesitli minare kürsüsü oldukça yüksek tutulmuştur. Kürsünün doğu yüzünün alt kesimi, bir sıra düzgün kesme taş, bir sıra tuğla; üst kesimi ise bir sıra kabayonu taş ve iki sıra tuğladan oluşan almaşık bir örgüye sahiptir. Taşlar, dikine yerleştirilmiş tuğlalarla kasetlenmiştir. Minare girişi, kürsünün kuzey yüzünde, oldukça yüksek bir seviyededir. Bu nedenle, girişe bir merdivenle ulaşılmaktadır. Sekizgen prizma şekilli pabuç kısmı, almaşık bir duvar örgüsüne sahiptir. Sekizgenin görünen yüzlerinde, birer sivri sağır kemer bulunmaktadır. Bu kemerlerden doğudakinin içinde bir mazgal pencere yer almaktadır. Silindirik gövdeye geçiş Türk üçgenleriyle sağlanmıştır (Res.4). Üçgen kuşak, gövde ve petek, tuğlayla inşa edilmiştir. Gövdenin alt kesiminde, iki kaytan silme arasında, bugün sıvalı olan bir süsleme şeridi (?) yer almaktadır. Şerefeye geçiş, tuğladan mukarnas dolgularla sağlanmıştır. Minarenin petek ve külâhı, 1913 yılındaki deprem sırasında yıkılmış⁴ ve sonra yenilenmiştir.

Yukarıda da belirttiğim gibi, minare kürsüsü almaşık bir duvar örgüsüne sahiptir. Üçgen kuşaklı pabuç kısmı ile silindirik, tuğla gövdeye geçilmektedir. Taş kürsülerle, taş ve tuğla ile oluşturulmuş almaşık kürsülerin XV. yüzyılda sıkça kullanıldığı bilinmektedir. Ayrıca minare gövdelerinin XVI. yüzyıla kadar tuğlayla inşa edildiğini; XVI. yüzyılda ise hem kürsüde hem de gövdede taş malzeme kullanıldığını görmekteyiz²⁹. Üçgen kuşaktan oluşan pabuç kısmı, XIV. yüzyılda ortaya çıkmakta³⁰ ve XV. yüzyılda yaygınlaşmaktadır. Minare kürsüsünde görülen kasetleme tekniğinin de XVI. yüzyılın başlarına kadar kullanıldığı bilinmektedir³¹.

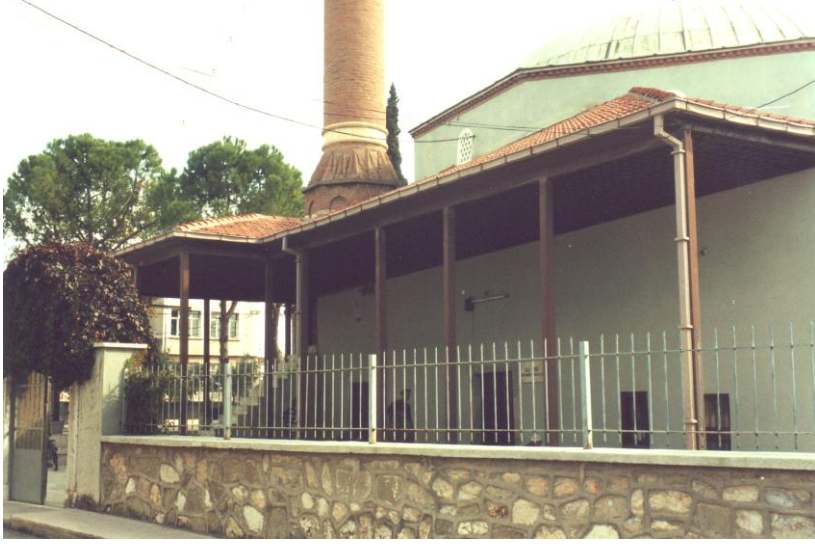
Res. 5- Akhisar Ulu Cami. Kuzey cephesi.

Harimin kuzey duvarında, dikdörtgen şekilli dört adet açıklık bulunmaktadır (Res.5). Bunlardan üçü kapı, birisi penceredir. Doğudan itibaren ilk iki giriş harime açılmaktadır. Bu iki girişin atkı taşları ve söveleri mermerdendir. Doğudaki giriş açıklığı diğerinden daha küçüktür. En batıdaki üçüncü giriş en küçükleridir. Burada mevcut bir pencerenin sonradan kapıya dönüştürüldüğü anlaşılmaktadır. Bu küçük girişten, harimin kuzeybatı köşesindeki tonozlu küçük mekâna ulaşılmaktadır⁵.

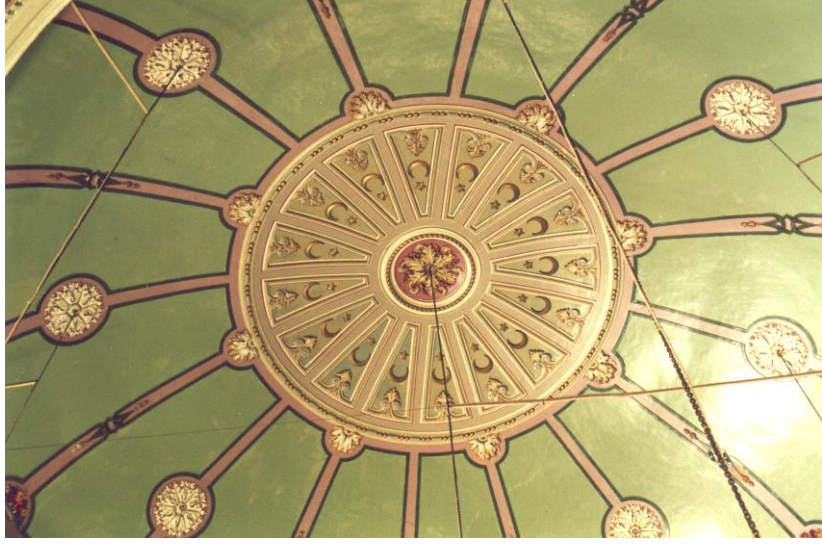
. Res. 7- Akhisar Ulu Cami. Merkezî kubbenin alçı ve kalemîşi sslemelerinden ayrıntı

Merkezî planlı bir şemaya sahip olan harimde, ortadaki kare mekân, pandantif geçişli büyük bir kubbeye örtülüdür. Kubbe, kuzey ve güneyde harim duvarları üzerine; doğuda ve batıda ise bu duvarları birbirine bağlayan iki kemer üzerine oturmaktadır. Doğu ve batıdaki dikine dikdörtgen şekilli hacimler yuvarlak kemerlerle üç bölüme ayrılmıştır. Ancak kuzeybatı köşesindeki birim ile buna güneyden bitişik birim arasındaki kemer sivridir. Bu birimler, pandantif geçişli küçük birer kubbeye örtülmüştür. Kubbelerin göbeklerinde, akantus yapraklarından oluşan, etrafı silmelerle çerçevelemiş alçı kabartma birer gülbezek vardır (Res.6). Sekizgen prizma şekilli merkezî kubbenin kasnağı üzerinde bulunan pencerelerin alçı içlikleri vardır. Kubbe ve kasnakta, Batılılaşma dönemi özellikleri taşıyan alçı ve kalemişi süslemeler görülmektedir (Res.7).

Yapıdaki süslemeler kubbe, kasnak ve mihrap üzerinde yoğunlaşmaktadır. Kubbe, Batılılaşma dönemi özellikleri taşıyan alçı ve kalemişi süslemelere sahiptir. Kubbenin ortasında, akantus yapraklarından oluşan alçıdan bir gülbezek bulunmaktadır. Gülbezeğin çevresinde, onaltı üçgen dilime ayrılmış büyükçe bir daire görülmektedir. Dilimlerin herbirinin içinde, palmeti andıran akantuslar ve ay - yıldız motifleri vardır. Bu dilimler, bir silme ile çerçevelenmiştir. Merkezdeki dilimlenme, kubbenin geri kalan kesiminde de devam ettirilmiştir. Dilimleri birbirinden ayıran şeritlerin ortalarına, birer aşırımlı olarak, akantus yapraklarından oluşan alçı gülbezekler yerleştirilmiştir. Arada

kalan şeritlerin üst kenarlarında, akantus yaprakları; alt kenarlarında ise bir sepet içine yerleştirilmiş çeşitli çiçek motifleri yer almaktadır (Res.7). Kubbe kasnağının alt ve üst kısımlarında birer süsleme şeridi bulunmaktadır. Kasnaktaki pencere kemerlerinin kilit taşları üzerinde, sarı yaldızla boyanmış bir hilal motifi görülmektedir. Pencere aralarında, çeşitli çiçek motifleriyle süslü bir çerçeve içine alınmış, dini içerikli yazılar bulunmaktadır.

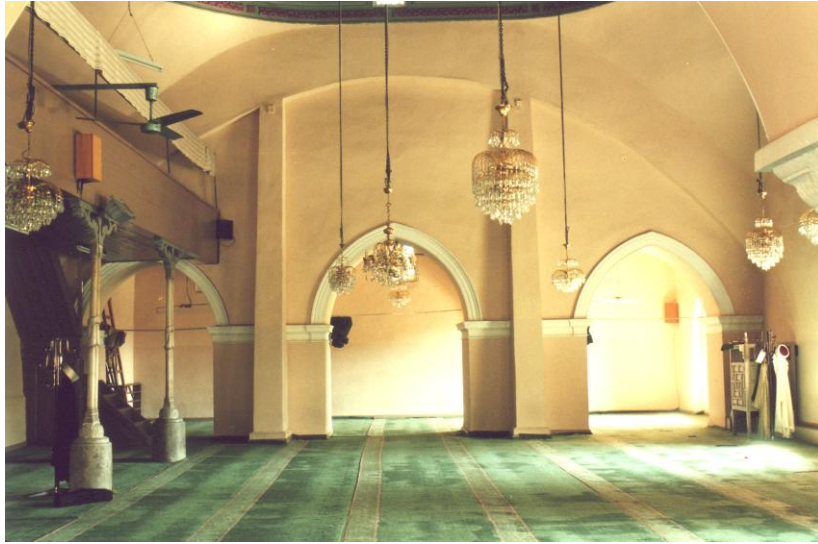
Res. 8- Akhisar Ulu Cami. Harimin doęu kesimi.

orta mekâna bakan iç yüzlerine, yukarıya doğru daralan birer payanda eklenerek büyük kemer desteklenmiştir. Sivri kemerler ve payeler, profilli silmelerle vurgulanmıştır (Res.8, 9).

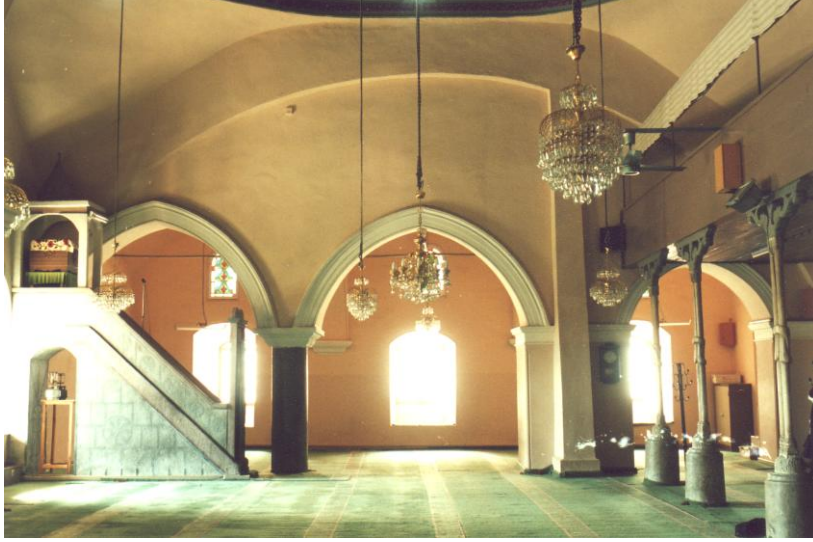
Res. 9- Akhisar Ulu Cami. Harimin batı kesimi.

Harimde, kare mekânın güneybatı köşesine yerleştirilmiş olan taş minberin köşk kısmı ve külâhı ahşaptır. Dolap, aynalık ve korkuluk kısımlarındaki bezemeler gülbezeklerden oluşmaktadır (Res.9).

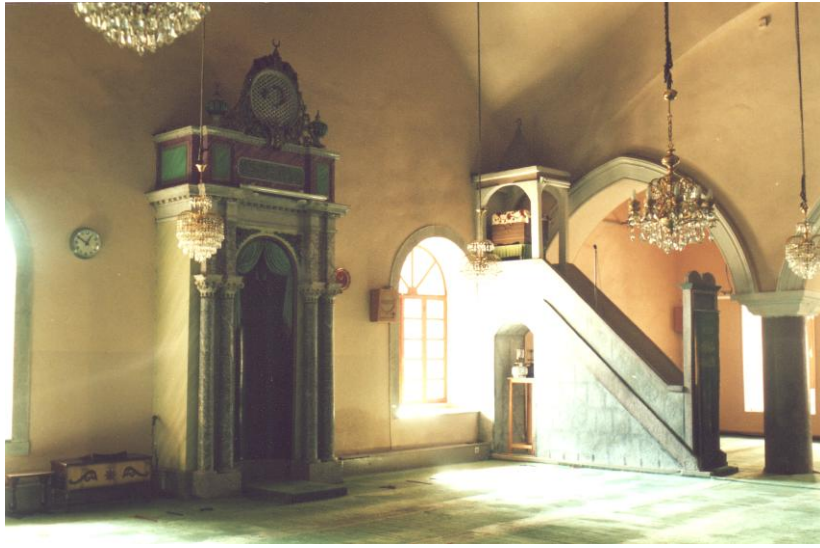
Res. 11- Akhisar Ulu Cami. Mihrap.

Güney duvarı üzerinde, iki pencerenin arasına yerleştirilmiş olan mihrabın çıkıntısı oldukça belirgindir. Yarım daire profilli mihrap nişi, çeyrek küre şekilli bir kavsara ile örtülmüştür (Res.11).

Batılılaşma dönemi özellikleri taşıyan mihrap, süslemeleri ile dikkat çekmektedir. Mihrap nişi içine, alçıdan bir perde yerleştirilmiştir (Res.11). İki yana tutturulmuş olan bu alçı perde, yağlı boya ile boyalı durumdadır. Kavşara köşeliklerinde, yeşil yapraklı, kırmızı güller görülmektedir. Mihrap nişinin iki yanında, dikdörtgen prizma şekilli kaideler üzerinde yükselen ikişer sütunçe yer almaktadır. Başlıkların üstünde yükselen pilasterler, bir yumurta dizisiyle süslü, saçak benzeri bir silmeyi taşımaktadır. Daha yukarıda, dinsel içerikli bir kitabe dikkati çekmektedir. Alınlık, akantus yapraklarından oluşan bir çelenk görünümündedir. Ortasında, sarı yaldızlı bir ay-yıldız motifi bulunmaktadır.
