## MENEMEN, KARAKADI (ALTI KARDEŞLER) HAMAMI VE ERKEKLER KISMI CEHENNELİĞİNDE YAPILAN ÇALIŞMALAR

Ertan DAŞ\*

Ayrıca, hamamın erkekler kısmı cehennemliğinde, 06-29 Eylül 2004 tarihleri arasında yapılan çalışmalarda elde edilen bulgular değerlendirilmiştir.

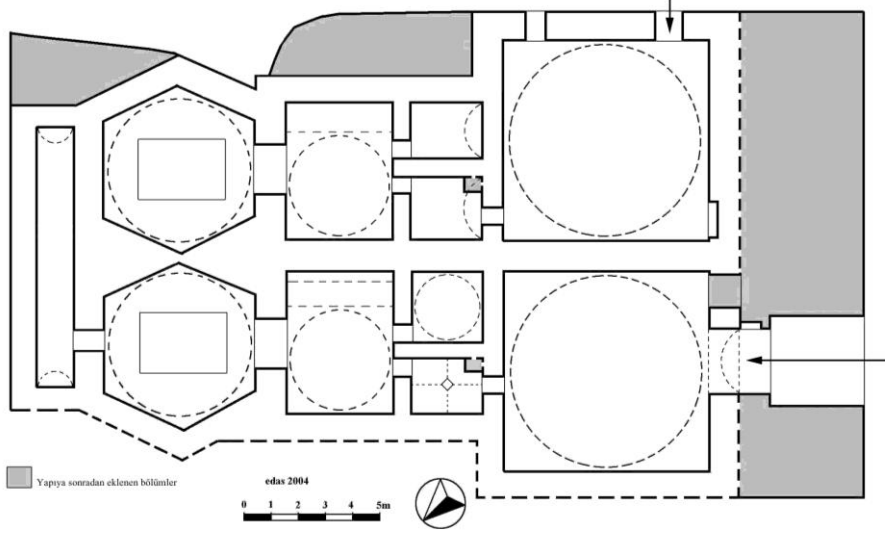
Şek. 1- Menemen, Karakadı (Altı Kardeşler) Hamamı. Plan.

Doğu-Batı yönünde dikdörtgen planlı olan yapının batı ve kuzey cepheleri önüne yeni binalar inşa edildiği için yapı algılanamamaktadır (Res.1). Hamamın gerek erkekler gerekse kadınlar kısmı, *soyunmalık, aralık, ılıklik* ve ılıkliğe açılan *tuvalet-traşlık* mekanları ile altıgen planlı bir *sıcaklıktan* oluşmaktadır (Şek.1). Her iki kısım, örtülerindeki küçük farklılıklar dışında simetrik bir düzene sahiptir. Yakın zamanda önemli değişiklikler geçirdiği anlaşılan yapının, erkekler kısmı girişinin bulunduğu batı cephesi önüne, zemin katı ticarethane olarak kullanılan iki katlı bir konut inşa edilmiştir. Kuzey cephesi, modern yapılarla tamamen kapatılmış; kubbe ve tonozların dış yüzeyleri kalın bir harç tabakasıyla sıvanmıştır (Res.2). Gerek erkekler gerekse kadınlar kısmında, duvarlar yerden yaklaşık 150 cm. yüksekliğe kadar fayanslarla kaplanmış, taban döşemesi de modern mermerlerle değiştirilmiştir.

Girişi, yapının güney cephesi üzerinde yer alan kadınlar kısmı, günümüzde depo olarak kullanılmaktadır. Kadınlar kısmının dikdörtgen şekilli giriş açıklığı yakın zamanda açılmış izlenimi vermektedir (Res. 17). Plan şeması, örtü ve kubbe geçişlerindeki küçük farklılıklar dışında, erkekler kısmıyla aynıdır (Bk. Şek. 1).

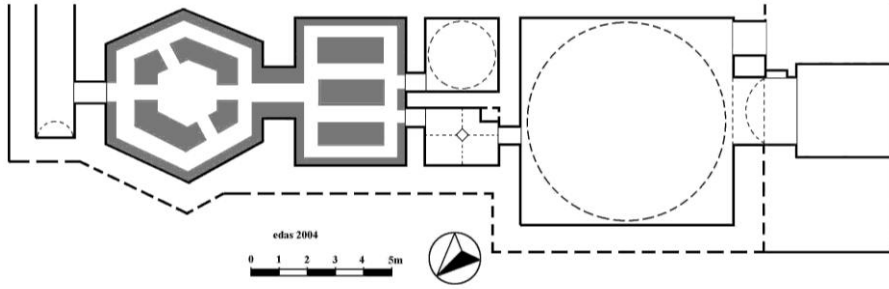
Şek.2- Menemen, Karakadı (Altı Kardeşler) Hamamı. Erkekler kısmı cehennemlik planı.

çıkarılmıştır (Şek.2). Altıgen planlı sıcaklığın duvarlarına paralel biçimde yerleştirilmiş olan cehennemlik kısımdaki ayakların genişliklerinin 65 cm. ile 80 cm arasında değiştiği tesbit edilmiştir. Sıcaklık duvarlarının zemin altında kalan kesimlerinin, zemini oluşturan mermer plakalara yataklık etmesi amacıyla, cehennemlikte içe doğru 30 cm. genişlediği görülmüştür (Res.14-15).

Su deposunun bakım, havalandırma ve su seviyesinin kontrolünü sağlayan pencere açıklığının hemen altından başlayarak cehennemliğe ulaşan kanalın, batı yönünde, altıgen planlı ayakları tam ortadan kestiği ve ılık mekanına kadar kesintisiz ilerlediği tesbit edilmiştir. Ayrıca, iki kanal da kontrol penceresinin kuzey ve güneyinden duvarları takip ederek ılıklığa ulaşmaktadır. Ayakların kuzeybatı ve güneydoğu kısımlarına açılan iki yol ile de, göbek taşının altındaki kısma bağlantı sağlanmıştır. Böylece, cehennemliğin içindeki, altıgen şekilde yerleştirilen ayaklar, ikisi 'L' şekilli, ikisi 'U' şekilli olmak üzere toplam dört parçadan oluşturulmuştur.

Sıcaklık ile ılıklıği birbirine bağlayan açıklığın bulunduğu kısımda, cehennemlikte yer alan ayakların diğer kısımlardaki ayaklara göre daha geniş oldukları görülmektedir. Bugünkü giriş sonraki bir dönemde genişletildiği için, cehennemlikte, duvar dibinde yer alan ayaklar, olduğundan daha geniş algılanmaktadır (Bk. Şek.2).

Bugün, dikdörtgen planlı olan göbek taşının, cehennemlikteki ayakların durumu göz önüne alındığında, orijinalde, altıgen planlı olması gerektiği anlaşılmaktadır. Cehennemlikte bir altıgen oluşturan ayakların üzerine yine bir altıgen göbek taşı yerleştirilmesi mantığa daha yakın görünmektedir.

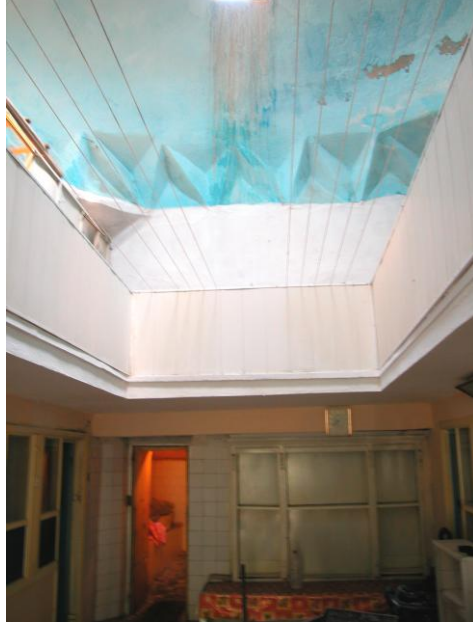
Res.3- Soyunmalık mekanından  
bir görünüş.

**Soyunmalık**, iki katlı olarak düzenlenmiş, kubbeyle örtülü kare bir mekandır (Res.3). Her iki katın kuzey ve güneyinde soyunma birimleri yer almaktadır. Alt katın kuzeyinde beş, güneyinde üç soyunma birimi vardır. Mekanların tümü yakın zamanda ahşap malzemeyle inşa edilmiştir. Üst kata, güney kanadın batı ucundaki betonarme merdivenle çıkılmaktadır. Merdivenin sağındaki yuvarlak kemerli açıklık, yapıya sonradan eklenen konutun zemin katını oluşturan kare bir mekana açılmaktadır. Soyunmalık üst katının kuzey ve güney kenarlarına, karşılıklı olarak beşer soyunma birimi yerleştirilmiştir (Res.4).

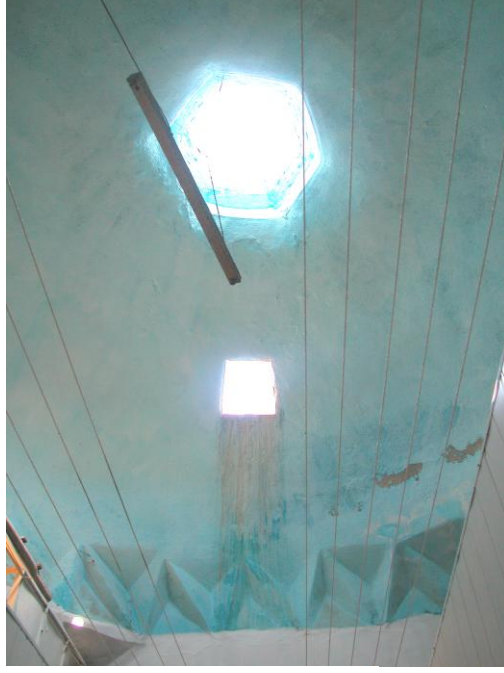
Res.5- Soyunmalık kubbesi.

Soyunmalık mekanı, geçişi Türk üçgenleriyle sağlanmış bir kubbeyle örtülüdür. Kubbe göbeğinde altıgen bir fener, onun iki yanında ise dikdörtgen birer pencere yer almaktadır (Res.5). Soyunmalığı örten kubbenin, geçiş bölgesi üzerinde kalan kısmının sonradan betonarme olarak inşa edildiği anlaşılmaktadır.

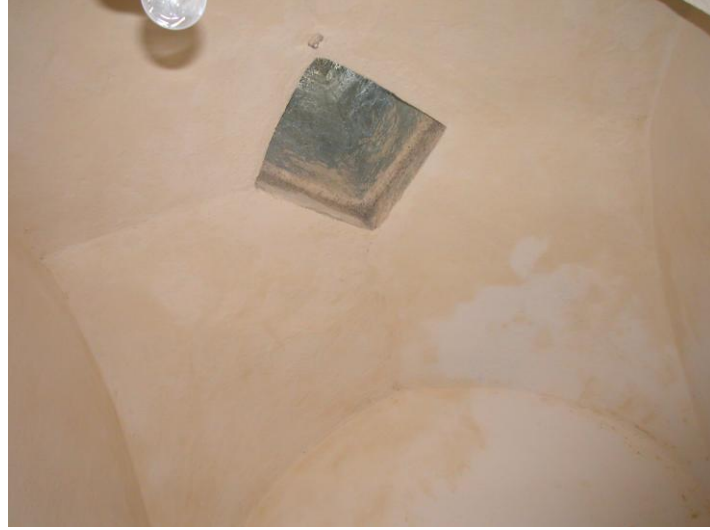
Res.6- Aralık mekanı örtüsü.

yitirmiştir. Dikdörtgen şekilli **aralık** mekanının güney-batı köşesine, yakın zamanda bir tütellik inşa edilmiştir. Ortasında ışıklık bulunan bir haç tonozla örtülü mekanın duvarları, yerden yaklaşık 150 cm. yüksekliğe kadar, beyaz fayanslarla kaplanmıştır (Res.6). Doğu duvarının güney ucuna yerleştirilen hafif sivri kemerli ılıkık girişi, dikdörtgen bir çökertme içine yerleştirilmiştir(Res.7).

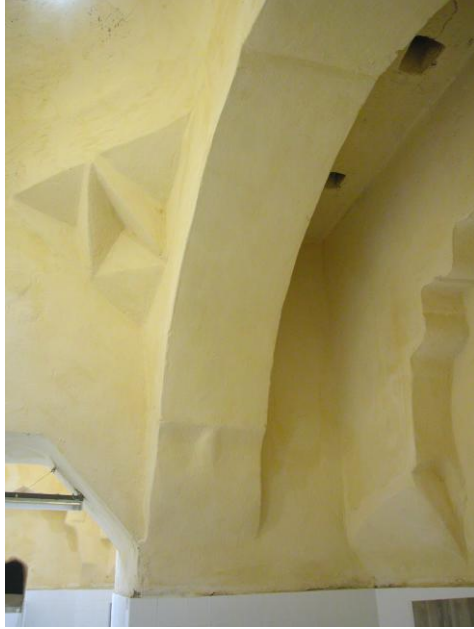
Res.8- Ilıklık mekanının güney kesimindeki kemer ve düz tavan.

**ılıkık**, kuzey-güney yönünde uzanan dikdörtgen bir mekandır. Mekan, güney kısmına inşa edilen genişçe bir kemerle kareye dönüştürülmüş ve kare alan bir kubbeye; kemer ile güney duvarı arasında kalan kesim ise düz bir tavanla örtülmüştür. (Res.8). Kubbeye geçiş, üçgen yüzeyli pandantiflerle sağlanmıştır. Mekanın kuzey ve güney duvarları üzerinde, dekoratif unsurlu, dilimli birer kemer yer almaktadır (Res.9). Yapının diğer mekanlarında olduğu gibi, ılıkığın duvarları da yerden yaklaşık 150 cm. yüksekliğe kadar fayanslarla kaplanmıştır. Mekanın batı duvarı üzerinde yer alan giriş, *tuvalet-traşlık* mekanına açılmaktadır. Kare bir plana sahip olan tuvalet-traşlık mekanı, mukarnaslı bir kubbe ile örtülüdür (Res.10). Kubbe göbeğinde, sekizgen bir fener içinde üç adet altıgen ışıklık bulunmaktadır.

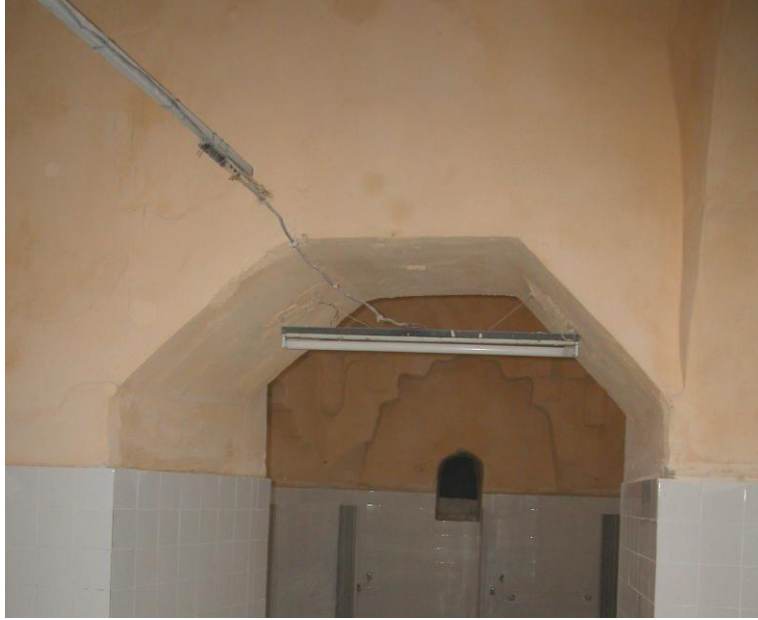
Res.11- Ilıklık ile sıcaklık arasına sonradan açılan giriş.

ılıkık ile sıcaklık mekanları, sonradan açıldığı anlaşılan, yaklaşık 150 cm. genişliğindeki basit bir açıklıkla birbirine bağlanmaktadır (Res.11). Mekanın ortasında yer alan dikdörtgen planlı göbek taşının üzeri, yakın zamanda mermer plakalarla kaplanmıştır. Altıgen planlı sıcaklığın dört duvarı üzerinde dilimli kemerli birer çökertme yer almaktadır (Res. 12-13). Diğer mekanların duvarlarında yer alan ve sonradan yerleştirildiği anlaşılan fayans kaplamalara sıcaklığın duvarlarında da rastlanmaktadır. Mekanın doğu duvarı ortasında, yerden yaklaşık 2 metre yükseklikte, su deposunun bakım ve temizliğinin yapılabilmesi için açılmış sivri kemerli bir kontrol penceresi görülmektedir. Altıgen sıcaklık mekanı, tromplar üzerine oturan bir kubbeye örtülmüştür. Trompların içi, mukarnas benzeri ikişer unsurla doldurulmuştur.

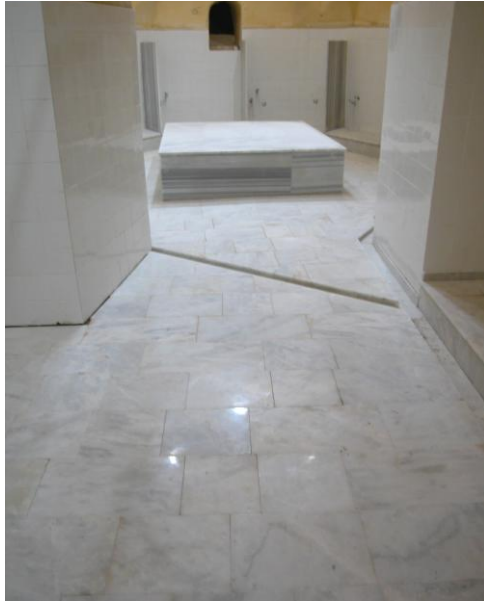
Res.16- Çalışmalar sonrası, ılıklıktan sıcaklığa bakış.

Bütün kanalların temizlenmesinden sonra, mermer plakalarla cehennemliğin üzeri tekrar kapatılarak çalışmalara son verilmiştir (Res. 16).

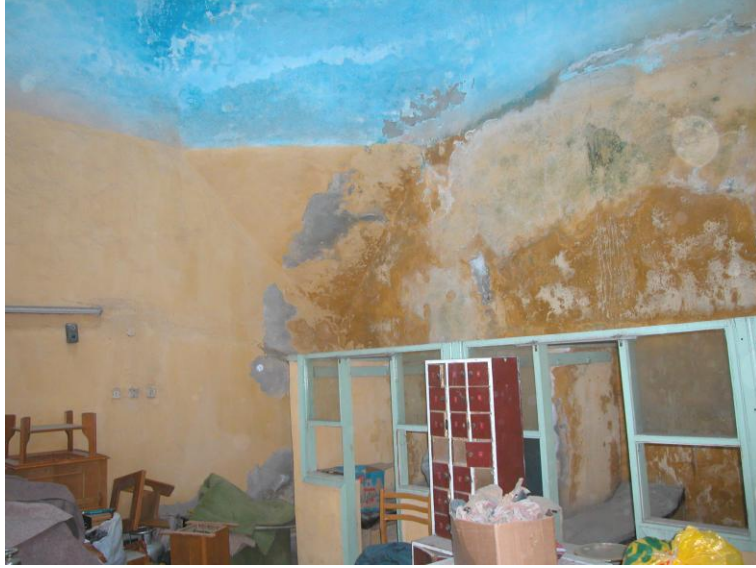
Res.18- Kadınlar kısmı soyunmalıđı

Kadınlar kısmının, kare planlı ve tek kubbeye örtülü soyunmalı, erkekler bölümü soyunmalıyla eş büyüklüktedir. Ancak burada, güney duvarının doğu kesiminde, dikdörtgen şekilli bir pencere açıklığı yer almaktadır. Mekandaki ahşap soyunma birimleri büyük ölçüde tahrip edilmiştir. Soyunmalığin üzeri, pandantif geçişli bir kubbeye örtülmüştür (Res. 18).

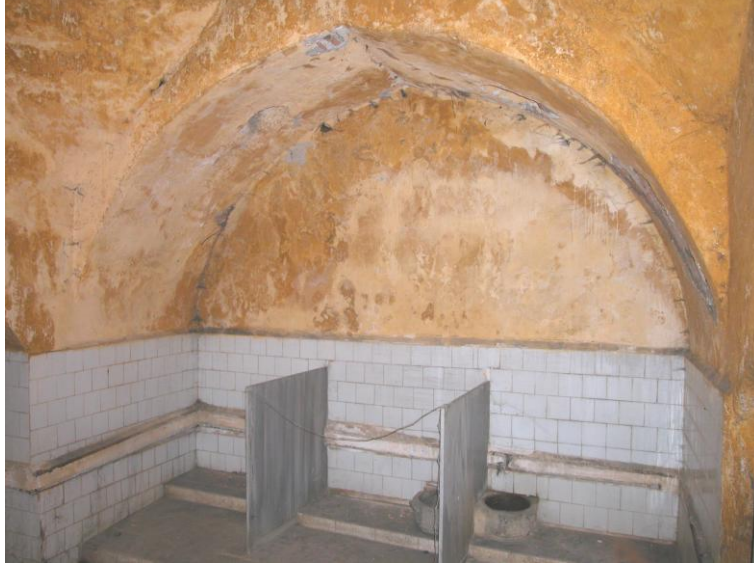
Res.19- Kadınlar kısmı ılıklik mekanı

Kuzey-güney yönlü dikdörtgen bir mekan olan ılıklığın kuzey kesimine genişçe bir kemer inşa edilerek alan kareye dönüştürülmüş ve kare alan, pandantif geçişli bir kubbeye örtülmüştür (Res. 19).

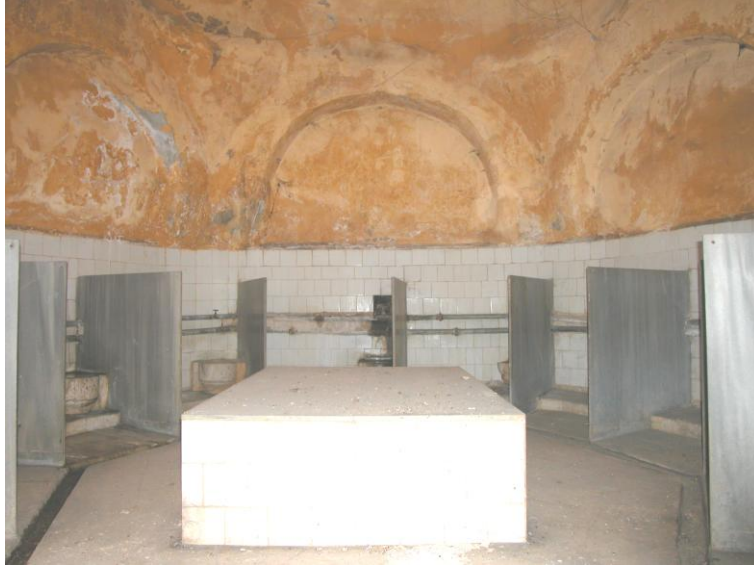
Res.20- Kadınlar kısmı sıcaklik mekanı.

Ilıklık ile sıcaklığı birbirine bağlayan geniş açıklık, erkekler kısmındakiyle aynı özelliklere sahiptir. Altıgen planlı sıcaklık mekanı bir kubbeye örtülmüştür. Kubbeye geçiş pandantiflerle sağlanmıştır. Sıcaklıkta, giriş cephesi dışındaki duvarlar üzerine

sivri kemerli birer çökertme yerleştirilmiştir. Çökertmeler, erkekler kısmındaki dilimli kemerli çökertmelere kıyasla oldukça basit ve sadedir (Res. 20).

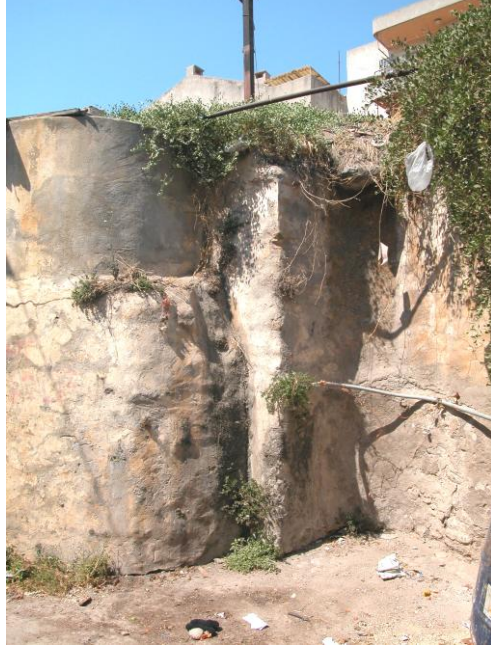
Res.21- Kadımlar kısmı güney duvarı üzerine inşa edilen soğuk su deposu.

Yapının doğu cephesi üzerinde yer alan, beşik tonoz örtülü sıcak su deposu, cephe boyunca uzanmaktadır. Kadınlar kısmının güney duvarı önünde, soyunmalık ile sıcaklık arasında kalan, yaklaşık 7 metre uzunluğundaki kesim, yakın zamanda doldurularak üzerine bir soğuk su deposu inşa edilmiştir (Res. 21). Soğuk su deposuyla sıcak su deposu, metal borularla irtibatlandırılmıştır.

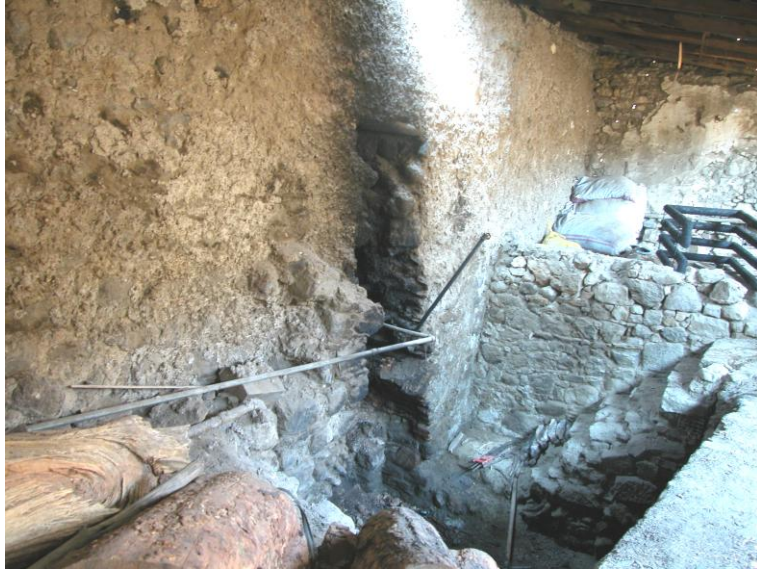
Res.22- Külhan.

Yapının doğu cephesi ortalarında yer alan külhan'ın ocak zemini, bugünkü toprak seviyesinden yaklaşık 2 metre daha aşağıdadır (Res. 22). Külhanın bulunduğu doğu cephe, boydanboya bir sundurma çatı ile örtülmüştür.
