## KONYA-KARAPINAR EVLERİNDEN ÖRNEKLER

Osman KUNDURACI\*

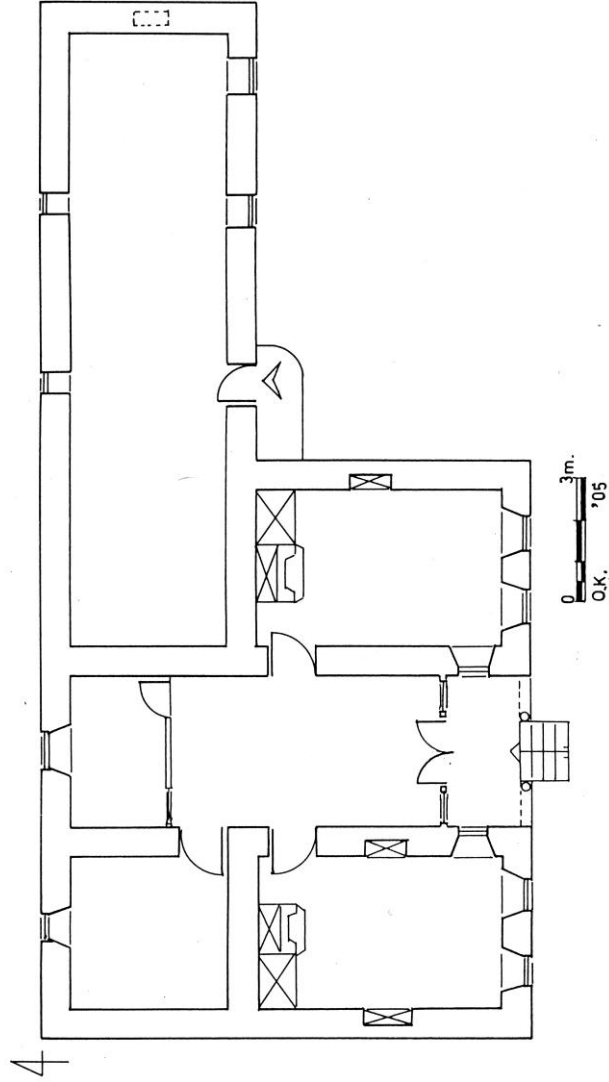
Şek.1- Mustafa Öztürk Evi Planı

Mustafa Öztürk evi Küllü mahallesinde tek katlı ve iki bölümlü olarak inşa edilmiştir. Bugün iki ayrı ev şeklinde kullanılan yapı, iç sofalı planda, moloz taş örgülü ve düz toprak damlıdır.

Mustafa Öztürk evinin batı bölümüne giriş güney yönünde olup giriş cephesi iki sütunla üç bölüme ayrılarak taç kapı görünümü verilmiştir. Giriş bölümü yerden birkaç basamak ile yükseltilip geriye çekilerek geç dönem Osmanlı evlerinin girişlerini hatırlatan bir görünüş kazanmıştır. Konya evlerinde taşlık olarak isimlendirilen<sup>9</sup> bu bölüme yörede Sekmen adı verilmektedir. Taşlığın önündeki sütunlar yarım daire kemerle ile birbirlerine bağlanmışlardır. Sütun başlıkları Osmanlı dönemi başlığı şeklindedir. Ayrıca evin giriş cephesinde üst örtünün toprak damı taş silme saçak ile çevrilmiştir.

Girişin iki yanındaki duvarlarda iki adet dikdörtgen pencere bulunmaktadır. Sekmenin duvarlarında da yandaki odalara ait iki adet şevli pencere vardır. Sofa, kuzey-güney yönde giriş kapısına dik olarak uzanmaktadır. Sofa giriş cephesindeki iki ve kuzey duvarına açılan bir şevli pencere ile aydınlatılmaktadır. Evde; sofanın doğusunda bir batısında ise iki olmak üzere toplam üç oda bulunmaktadır.

Evin, güneybatı odası güney duvarına açılan iki ve doğu duvarına açılan tek şevli pencerelerle aydınlatılmaktadır. Odanın kuzey duvarında yüklük, doğu ve batı duvarında ise birer adet kapaklı dolap bulunmaktadır. Yüklük cephesi oyma tekniği ile yapılmış levhalarla kapatılmış olup, aynalık bölümü üç rafa ayrılmıştır. Çiçeklik-

Evin güneydoğu odası, güney duvarına açılan iki ve batı duvarına açılan bir şevli pencere ile aydınlatılmaktadır. Kuzey duvarında yüklük, doğu duvarında ise dolap bulunmaktadır. Yüklük, güneybatı odasındaki yüklükle benzer formda ve süslemede yapılmış olup, üzeri yağlı boya ile kapatılmıştır. Dolap da benzer formda yapılmış ve süslenmiştir.

Evin kuzeybatı odası Guşurğu odası (çeyizlik) olarak yapılmış olup kuzey duvarına açılan küçük şevli bir pencere ile aydınlatılmaktadır.

Sofanın ayrılan bölümü bir paravana ile bölünerek ikinci bir Guşurğu odası olarak kullanılmaktadır. Bu oda da kuzey duvarına şevli bir pencereye sahiptir.

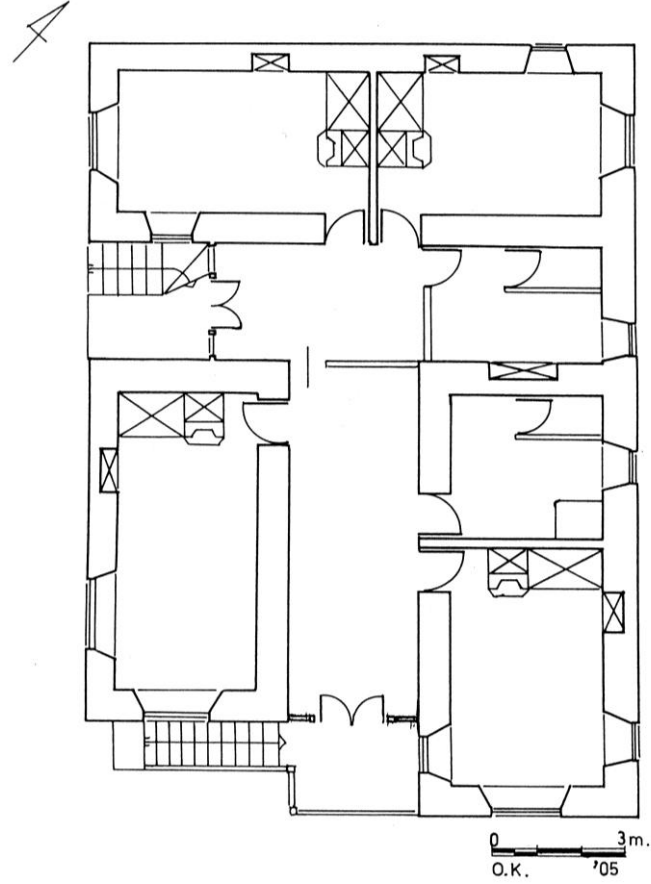
Şek.2- Mustafa Şener Evi Planı

Reşadiye mahallesinde bulunan ev, takım ev şeklinde ve tek katlı inşa edilmiştir. İzbe seviyesine kadar taş, üst bölümü ise kerpiçten yapılmıştır. İç sofalı planın uygulandığı evin örtüsü ahşap kırma çatıdır<sup>10</sup>.

Takım evlerden, güneydeki ev, avlu içine alınmış ve girişi güneybatıdandır. Eve giriş kapısı birkaç basamakla yükseltilmiş küçük bir sekmen ile sağlanmıştır. Giriş kapısının iki yanında iki adet pencere bulunmaktadır. Sekmen bursa kemerli bir taşıyıcı ile örtülmüş yazlık bir oturma yeri şeklinde düzenlenmiştir. Saçak altlarında ahşap ajur ve applike teknikleriyle yapılmış sekiz ve yirmi dört kollu yıldız motifleri görülmektedir.

Evin sofasına iki kanatlı ahşap bir kapı ile girilmekte olup sofa, kuzey güney yönünde giriş kapısına dik olarak uzanmaktadır. Sofa giriş kapısının iki yanına açılan dikdörtgen formu pencerelerle aydınlatılmaktadır. Sofa bir paravana ile bölünmüş ve

buraya açılan bir kapı ile yandaki ikinci eve geçiş sağlanmıştır. Evde sofanın doğusunda iki, batısında bir olmak üzere toplam üç odası mevcuttur.

Sofanın güneyindeki oda başoda olarak düzenlenmiş olup doğu-batı yönünde uzanmaktadır. Bu oda, güney ve doğu duvarına açılan birer şevli pencere ile aydınlatılmaktadır. Odanın batı duvarında ise çiçeklik, yüklük ve gusülhane vardır. Odanın batı duvarında iki kapaklı bir dolap bulunmaktadır. Yüklüğün kuzeyinde çiçeklik, güneyinde gusülhanesi yer almaktadır<sup>11</sup>. Yüklüğün alt kısmı ambar ve çekmeceli dolap şeklinde tasarlanmıştır. Çiçeklik dıştan geometrik bezemeli bir çerçeve

Sofanın güneybatısındaki oda batıda bulunan oda ile benzerlik göstermekle beraber daha küçük tutulmuştur. Oda doğu-batı ve güney duvarlarına açılan üç şevli pencere ile aydınlatılmaktadır. Kuzey duvarına ise yüklük ve gusülhane yerleştirilmiştir. Yüklükteki aynalık bölümünün etrafı stilize bitki motifleriyle çevrilerek konturlanmıştır. Yüklüğün taç kısmı ise ahşap oyma tekniği ile “S” kıvrımları kullanılarak profillendirilmiştir. Aynalığın altında ise iki çekmeceli dolap bulunmaktadır. İki kapaklı gusülhane oldukça sade tutulmuştur. Odanın doğu duvarında kapaklı ve üstü ağız açık dolap vardır.

Muhtemelen önceden Guşurgu odası olarak kullanılan kuzeybatıdaki oda mutfak ve helâ şeklinde yeniden tasarlanmıştır. Bu oda doğu duvarına açılan şevli bir pencere ile aydınlatılmıştır.

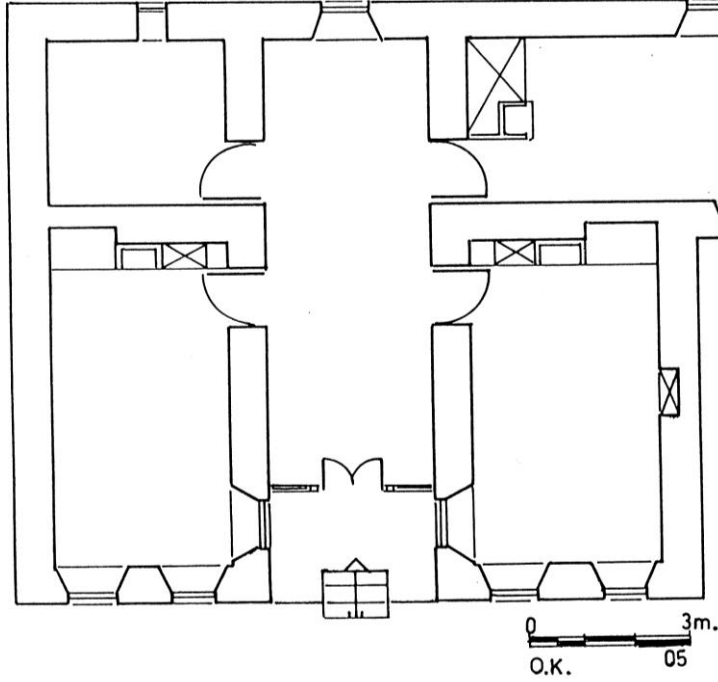
Şek.3- Hacı Ömer Yeşilyurt Evi Planı

Hacı Ömer Yeşilyurt evi Turidiye mahallesinde bulunmaktadır. Yapı yığma moloz taş örgülü, tek katlı, iç sofalı planda ve kırma çatılı olarak inşa edilmiştir.

Evin girişi güneyden olup, birkaç basamakla yükseltilerek içe çekilmiştir. Giriş bölümünde küçük bir sekmen bulunmaktadır. İki kanatlı ahşap bir kapı ile iç sofaya geçilmektedir.

İç sofa kuzey-güney yönünde giriş kapısına dik uzanmaktadır ve giriş kapısının sağına ve soluna açılan iki dikdörtgen pencere ile kuzey duvarına açılan bir şevli pencere ile aydınlatılmaktadır. Evde, sofanın doğusunda ve batısında iki tane olmak üzere toplam dört oda mevcuttur. Sofanın güneydoğu ve güneybatısındaki odaların iç düzenlemesi aynı olup yazlık oda fonksiyonunda yapılmışlardır.

Evin güneybatı odası, güney duvarına açılan iki mazgal pencere ve taşığa açılan bir şevli pencere ile aydınlatılmaktadır. Odanın kuzey duvarında yüklük çeçeklik, kapaklı dolap ve gusülhane bulunmaktadır. Aynalık bölümünün içi üç rafa ayrılmıştır ve çevresi profilli süsleme ile sınırlandırılmıştır. Tepelik kısmında ise zikzak motifli bir süsleme görülür. Aynalığın altında kapaklı bir dolap bulunmaktadır.

Evin güneydoğu odası, güney-batıdaki odanın iç düzeninin benzeri şeklinde tasarlanmıştır. Oda pencereleri ve yüklük cephesinin durumu güneybatı oda gibi düzenlenirken güneybatı odasından farklı olarak odanın doğu duvarında kapaklı bir

Evin kuzeybatı odası, Guşurğu odası olarak kullanılmaktadır. Guşurğu odası Oda kuzey duvarına açılan küçük bir pencere ile aydınlatılmakta olup, oda içerisi oldukça sade tutulmuştur.

Evin kuzeydoğu odası, mutfak ve kiler odası olarak kullanılmaktadır. Bu odalar, yörede kayıt damı ismiyle bilinmektedir. Odanın doğu duvarı beden duvarlarından dışa taşırılarak kullanılacak alan genişletilmiştir. Oda kuzey ve güney duvarına açılan iki şevli pencere ile aydınlatılmaktadır. Odanın batı duvarında sade bir yüklük ve ağzı açık dolaplar yapılmıştır. Doğü duvarında ise bir ocak ve iki yanına yerleştirilen kapaklı dolap bulunmaktadır. Ağzı açık dolabın kenarları ahşap oyma tekniği ile süslenerek profillendirilmiştir. Doğü duvarına yerleştirilen iki yanındaki dolapların üstleri de ağzı açık olarak yapılmış ve ahşap oyma tekniğiyle süslenmiştir.

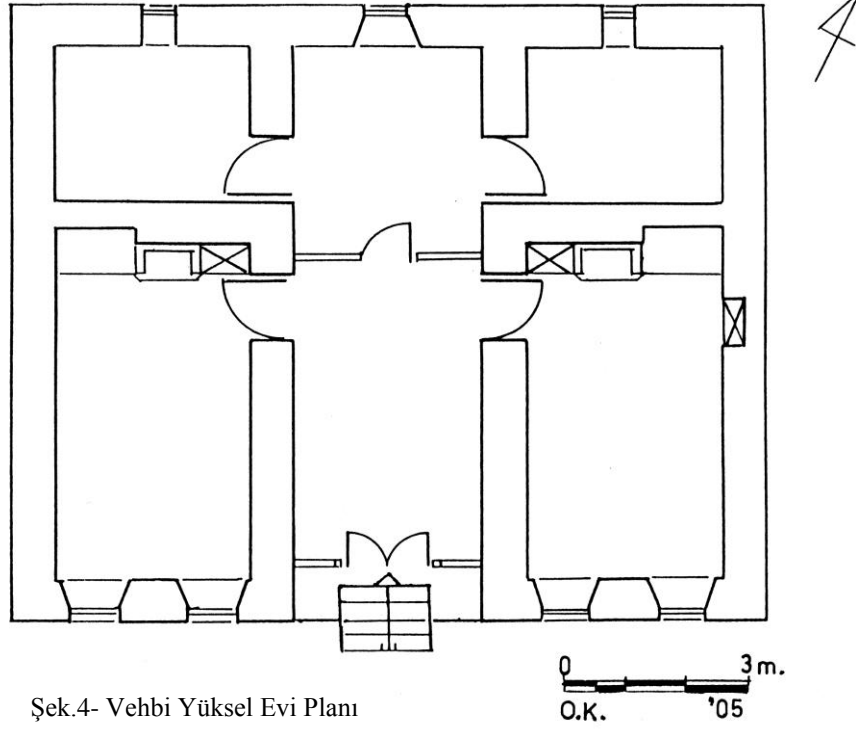
Vehbi Yüksel Evi Hankapı mahallesinde bulunmaktadır. Yapı iç sofalı planda, tek katlı, izbe seviyesine kadar taş üstü kerpiç ve düz toprak dam örtülü olarak inşa edilmiştir. Giriş cephesinde iki adet tuğla baca görülmektedir. Saçaklar kamış ve sazlardan yapılmıştır.

Eve giriş güneyden olup, sekmen birkaç basamakla yükseltilerek iç çekilmiştir. Giriş kapısının doğu ve batı duvarına ikişer adet dikdörtgen pencere açılmıştır.

İki kanatlı ahşap bir kapıdan sofaya girilmektedir. Kuzey-güney doğrultusunda uzanmakta olan sofanın doğusunda ve batısında ikişer adet olmak üzere toplam dört oda mevcuttur. Sofanın kuzey ucu bir paravana ile bölünerek küçük yeni bir oda meydana getirilmiştir. Bu oda kuzey duvarına açılan şevli bir pencere ile aydınlatılmaktadır.

Sofanın güneybatısında bulunan odanın kuzey duvarında yüklük, çiçeklik ve gusülhane bulunmaktadır. Oda avluya açılan iki şevli pencere ile aydınlatılmaktadır. Pencereler dıştan demir parmaklıklarla kapatılmıştır.

Sofanın kuzeybatısındaki oda diğer örneklerde olduğu gibi guşurğu odası olarak düzenlenmiş ve küçük bir pencere ile aydınlatılmaktadır.

Sofanın güneydoğusundaki oda güneybatıdaki oda ile benzer şekilde tasarlanmış olup oda güney cephesine açılan iki adet şevli pencere ile aydınlatılmaktadır. Kuzey duvarında yüklük çiçeklik ve gusülhane, doğu duvarında ise kapaklı bir dolap bulunmaktadır. Yüklük ahşap malzemedan yapılmış olup, aynalık içerisi üç rafa ayrılmıştır. Aynalığın kenar bordürleri ise profillendirilmiştir ve altında

Sofanın kuzey doğusundaki küçük oda kiler odasıdır ve dikdörtgen bir pencere ile aydınlatılmaktadır.

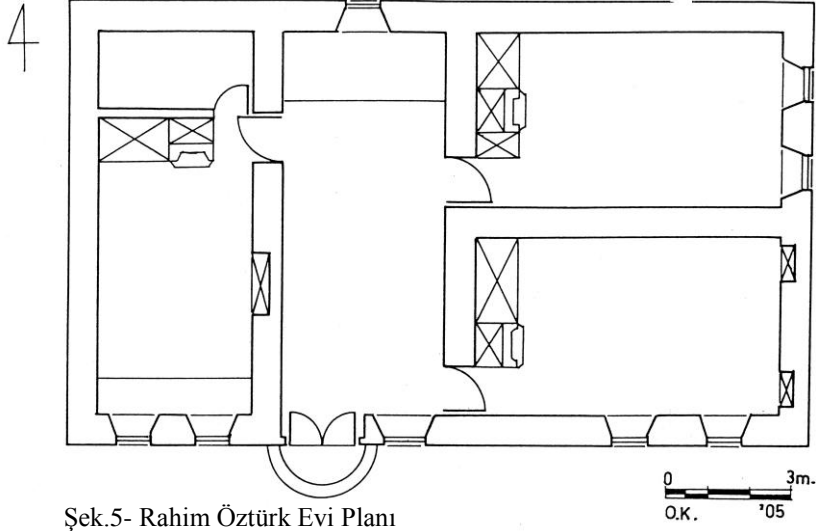
Şek.5- Rahim Öztürk Evi Planı

Rahim Öztürk Evi Reşadiye mahallesinde bulunmaktadır<sup>12</sup>. Ev geniş bir avlu içinde yer almakta olup tek katlı, köşelerde ve kapı pencere çerçevelerinde kesme taş

diğer kısımları moloz taş örgülü, duvarlı düz toprak damlı ve iç sofalı olarak inşa edilmiştir. .

Evin giriş kapısı güneyden olup, ön kısmı yarım daire formunda birkaç basamakla yükseltilmiştir. İki kanatlı giriş kapısının üzeri oval kemerlidir ve kemerde iki renkli taş işçiliği görülür. Giriş cephesinde doğuda üç, batıda iki olmak üzere toplam beş pencere bulunmaktadır. Dış cephede ayrıca, düzgün yonu taşla çevrilmiş saçak silmesi ve bir baca görülmektedir. İki kanatlı ahşap kapıdan kuzey güney doğrultusunda uzanan sofaya geçilmektedir.

Sofa, giriş kapısının doğusunda ve kuzey duvarında bulunan iki mazgal pencere ile aydınlatılmaktadır. Evde, sofanın doğusunda ve batısında iki olmak üzere toplam dört oda bulunmaktadır. Sofanın kuzey bölümü seki şeklinde yerden yükseltilmiştir.

Evin güneybatı odası, başoda olarak düzenlenmiş ve güney duvarına açılan iki şevli pencere ile aydınlatılmaktadır. Kuzey duvarına yüklük ve gusülhane yerleştirilmiştir. Doğu duvarında ise bir dolap bulunmaktadır. Oda, kuzeybatıdaki kiler odası ile irtibatlı olup, güneyinde oturma sekisi vardır.

Evin güneydoğu odası, başoda şeklinde tasarlanmıştır. Başoda güney duvarına açılan iki şevli pencere ile aydınlatılmaktadır. Batı duvarında yüklük ve çiçeklik, doğu duvarında ise iki adet kapaklı dolap bulunmaktadır. Yüklüğün çiçeklik bölümü üç rafa ayrılmış ve yan bordürlerde içten ajur ve oyma tekniği ile yapılan bitkisel süslemeler bulunmaktadır. Çiçeklik altı kapaklı dolap şeklindedir. Batı duvarında bulunan iki

Evin kuzeydoğu odası, güneydoğu odanın simetriği şeklindedir. Bu oda doğu duvarına dolapların yerine açılan iki şevli pencere bulunmaktadır. Odanın batı duvarında, yine yüklük ve gusülhanesi vardır. Yüklüğün çiçeklik bölümünün kenar bordürlerinde stilize bitki motifleri ve tepeliğinde “S”kıvrımların simetrik olarak yerleştirilmesinden elde edilen ajur tekniğinde yapılmış bitkisel süslemeler bulunmaktadır. Ağız açıkların kenarları ise yine ajur tekniğinde yapılmış dairesel formlu geometrik süslemelere sahiptir.

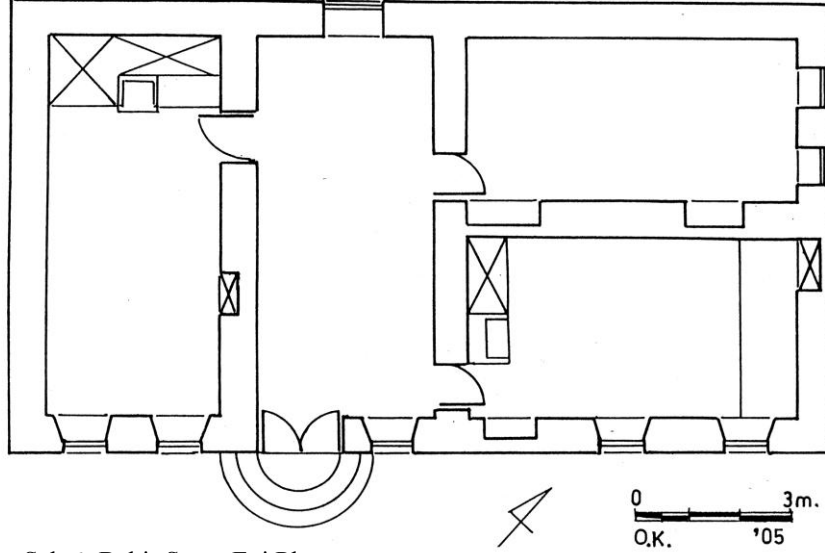
Şek.6- Bekir Sayar Evi Planı

Bekir Sayar evi Türbiye mahallesinde bulunmaktadır. Ev geniş bir avlu içinde, kerpiç malzeme ile inşa edilmiş, tek katlı, kırma çatılı ve iç sofalı plandadır.

Evin girişi güneyden olup, yarım daire formlu birkaç basamaklı taş merdiven ile sağlanmıştır. Giriş cephesinde kapının doğusunda üç batısında iki olmak üzere toplam beş pencere bulunmaktadır. İki kanatlı ahşap kapıdan sofaya geçilmektedir.

Evin sofası, kuzey-güney doğrultusunda uzanmakta olup kuzey ve güney duvarına açılan iki pencere ile aydınlatılmaktadır. Sofanın doğusunda iki, batısında tek olmak üzere toplam üç oda bulunmaktadır.

Sofanın batısındaki oda, oldukça geniş tutulmuş olup oda güney duvarına açılan iki şevli pencere ile aydınlatılmaktadır. Kuzey duvarında ise yüklük çiçeklik ve gusülhane bulunmaktadır. Çiçekliğin kenar bordürlerinde profil şeklinde çizgisel süslemeler bulunmaktadır. Taç kısmı geç dönem süslemelerine sahiptir. Çiçekliğin bitişiğinde ajur tekniği ile süslenen ağız açık dolaplar bulunmaktadır. Odanın doğu duvarında ise kapaklı dolap bulunmaktadır.

Sofanın güneydoğusunda bulunan oda, güney duvarına açılan iki şevli pencere ile aydınlatılmaktadır. Odanın doğu bölümünde bir oturma sekisi batı duvarında yüklük, çiçeklik ve gusülhane bulunmaktadır. Yüklük ahşaptan yapılmış oyma ve kenar bordürleri kazıma tekniği ile süslenmiştir. Oldukça sade tutulan aynalığın altında üç çekmeceli dolap doğu duvarına da kapaklı bir dolap yerleştirilmiştir.

Sofanın kuzeydoğusunda bulunan oda, doğu-batı doğrultusunda güneydoğu oda ile paralel uzanmaktadır. Oda doğu duvarına açılan iki dikdörtgen pencere ile aydınlatılmaktadır.

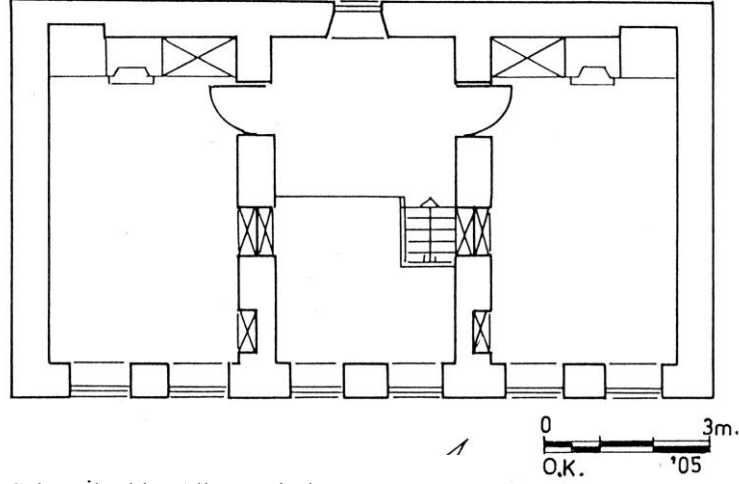
Şek.7- İbrahim Alkan Evi Planı

İbrahim Alkan Evi Hacı İsa mahallesinde bulunmaktadır. Ev iki katlı, iç sofalı planda ve moloz taş duvarlı olarak yapılmıştır. Kapı ve pencere kenarları ile saçak silmelerinde düz yonu kesme taş kullanılmıştır.

Giriş basık kemerlidir ve kemerde iki renk kesme taş kullanılmıştır. Giriş kapısı iki kanatlı ve metal kaplama şeklinde yapılmıştır. Zemin katta giriş kapısının doğusunda iki ve batısında bir olmak üzere toplam üç küçük pencere bulunmaktadır. Üst katta ise toplam altı dikdörtgen pencere vardır. Üst örtüde taş saçaklar kullanılmıştır. Üst örtüsü kısmen olsa da kalan bölümlerden düz toprak dam olduğu anlaşılmaktadır.

Zemin kat giriş kapısının doğusunda ikinci kata geçit veren ahşap bir merdiven bulunmaktadır. Bu merdivenlerden esas yaşama katı olan üst katın iç sofasına ulaşılmaktadır.

İç sofa kuzey-güney yönünde uzanmakta, güney duvarına açılan iki ve kuzey duvarına açılan bir şevli pencere ile aydınlatılmaktadır. Sofanın güney bölümü seki şeklinde yükseltilmiş, yazlık oturma yeri olarak köşk şeklinde tasarlanmıştır. Evde sofanın doğu ve batısında iki odası vardır.

Bu odaların iç düzenleri birbirine simetrik biçimde tasarlanmış olup, kuzey cephelerinde yüklük, çiçeklik ve gusülhaneleri, sofa duvarlarında da kapaklı dolap uygulamaları vardır. Çiçekliklerde ahşap oyma-kabartma ve applike teknikleriyle yapılmış rozet ve çarkıfelek motifleri ile taklidi mukarnas tasvirleri kenar bordürlerinde bitkisel ve spiral şeklindeki süsleme motifleri sonsuzluk ilkesine uygun olarak işlenmiştir. Çiçekliğin taç kısmı öne doğru taşırılarak bir saçak silmesi görünümü verilmiştir. Yüklük ve gusülhane kısımlarının kapak kısımları yerinden sökülmüştür.

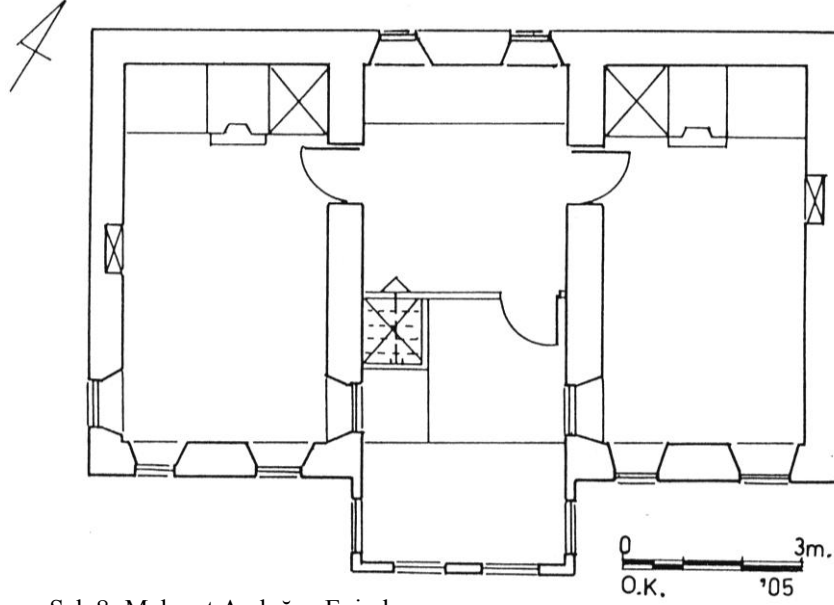
Şek.8- Mehmet Aydoğan Evi planı

Mehmet Aydoğan Evi Küllü mahallesinde bulunmaktadır. Ev geniş bir avlu içinde, iki katlı, kırma çatılı ve duvarlarda birinci kat seviyesine kadar taş kullanılmış olup ikinci katta, kerpiç malzeme kullanılmıştır. İç sofalı planda inşa edilmiştir.

Evin girişi taşlıktaki, basık yuvarlak kemerli bir kapı ile sağlanmıştır. Taşlığın üzeri tek yönde üç cepheli bir cumba ile kapatılmıştır. Cumba ahşap direklerle taşınmakta olup, cephesinde ve pencere üstlerinde üçgen alınlık düzenlemesi görülür. Cumbanın güney cephesinde iki, doğu ve batı cephesinde birer tane olmak üzere toplam dört pencere vardır. Giriş kapısının doğusunda iki ve batısında üç dikdörtgen pencere

bulunmaktadır. Bu pencereler üst kat pencereleriyle aynı eksende olup biraz daha küçük tutulmuşlardır. Evin kırma çatısı saç ile kaplanmıştır.

Basık kemerli giriş kapısından zemin katın iç sofasına geçildiğinde, iç sofanın doğu ve batısında birer oda bulunmaktadır. Bu odalar oldukça sade tutulmuş ve tavanlarda ahşap yuvarlamalar kullanılmıştır. Giriş kapısının batısında üst kata geçişi sağlayan ahşap bir merdiven ile üst katın iç sofasına ulaşılır. İç sofanın doğu ve batısına birer oda yerleştirilmiş ve güney ucu bir paravana ile bölünerek küçük bir oda şeklinde mutfak yapılmıştır. Sofanın bu bölümü bir seki ile yükseltilmiş ki burası cumbanın iç kısmıdır. Sofa kuzey duvarına açılan iki şevli pencere ile aydınlatılmıştır.

Sofanın doğusunda bulunan oda, güney ve batı duvarlarına açılan üç adet şevli pencere ile aydınlatılmaktadır. Kuzey duvarında yüklük çiçeklik gusülhane, doğu duvarında ise kapaklı bir dolap bulunmaktadır.

Sofanın batısındaki oda, doğusundaki oda ile benzerlik göstermekle beraber tek fark duvarına açılan dördüncü penceredir. Kuzey duvarında yine yüklük çiçeklik gusülhane ve batı duvarına da kapaklı bir dolap yerleştirilmiştir.

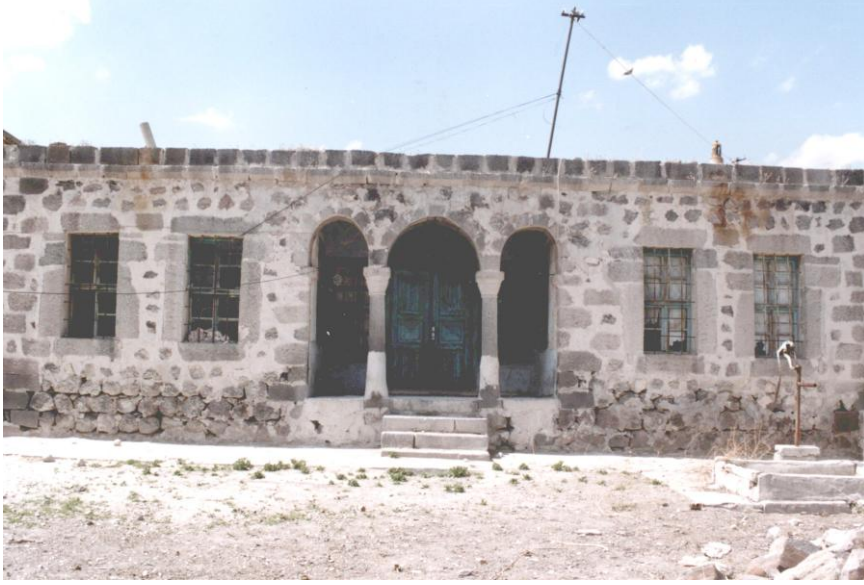
Res. 1- Mustafa Öztürk Evi Giriş Cephesi

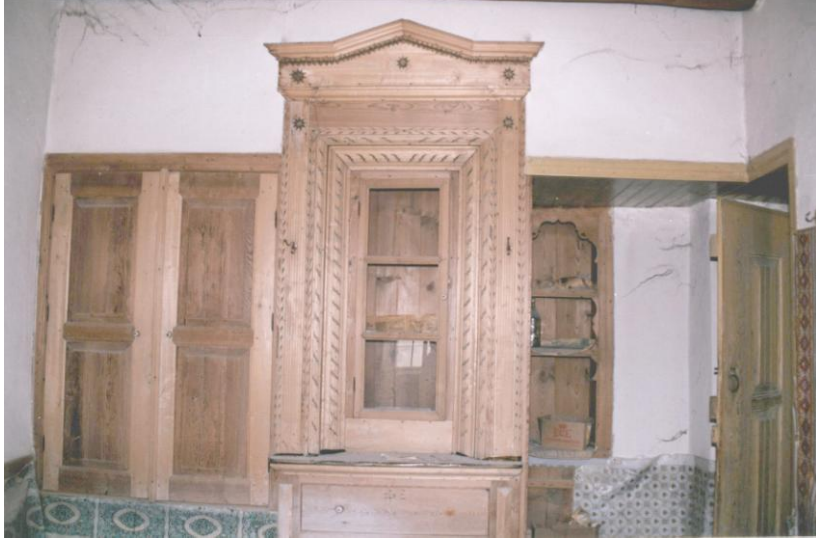
Res.3- Mustafa Öztürk Evi Batı Odası Yüklük ve Çiçekliği

aynalığın kenar bordürlerini ise stilize bitki motifleri çevirmektedir. Ayrıca yüklükte ahşaptan yapılmış güneş formu rozetler görülmektedir. Yüklükteki ağız açıkların tepelik kısmı ahşap oyma tekniği ile şekillendirilmiştir. Odadaki dolaplar ise ahşap lambrikenlerin birbirine tutturulmasıyla elde edilen geometrik süslemelerle doldurulmuştur. Dolabın üst gözü ise ajur tekniği ile süslenmiş tepelik ile nihayetleşmektedir.

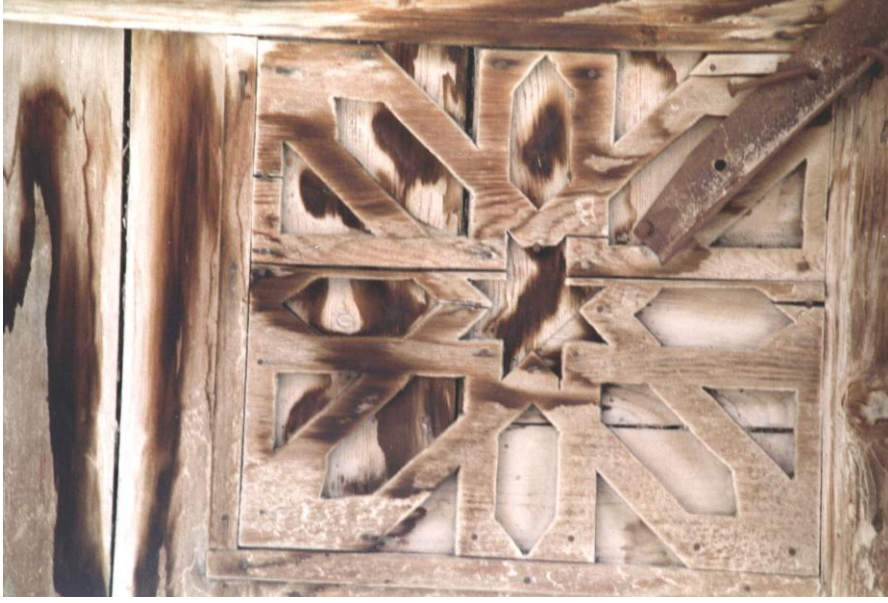
Res. 9- Mustafa Őener Evi Saađındaki Sekiz Kollu Yıldız Sslemesi

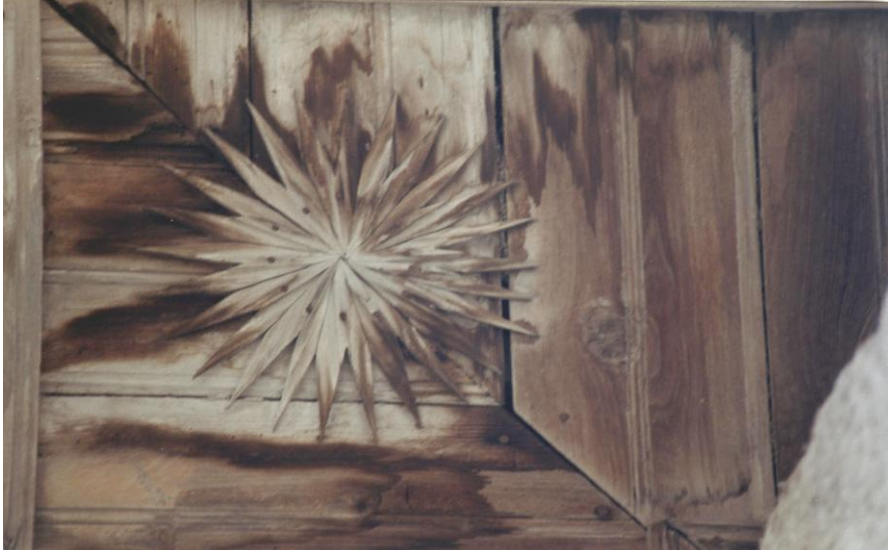
Res. 10- Mustafa Sener Evi Saađındaki Yirmi Drt Kollu Yıldız Sslemesi
