## BEÇİN 2006 KAZISI<sup>1</sup>

Rahmi Hüseyin Ünal  
Aydoğan Demir  
Gültekin Teoman

### ÖZET

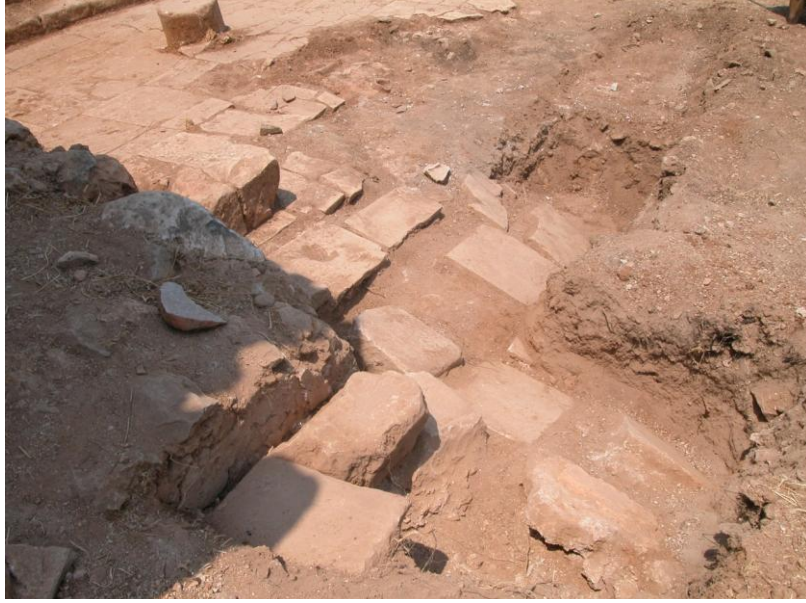
**Res.5-** Seymenlik Hamamı. Soyunmalık mekanının güneyinde çökmüş zemin döşemesi ve aralık mekanı girişi önündeki merdiven.

Ilıklık mekânı girişinin konumu (Bk.Şek.2/C), bu mekân ile soyunmalık mekânı arasında, bir başka mekânın yer aldığını açıkça göstermekteydi. Soyunmalık (A) ile ılıkılık (C) ve tıraşlık (D) mekânlarını ayıran kuzey-güney yönlü duvarın güney ucunda, belli belirsiz bir duvar dışı seçilebilmekteydi. Duvarın güneye doğru ne kadar devam ettiğini anlayabilmek amacıyla bu alandaki moloz ve birikmiş toprak kaldırıldı. Ilıklığın güney duvarından yaklaşık 100cm. uzaklıkta, 33cm.x25cm. boyutlarında, bir köşesi kırık bir kesme taşa rastlandı. Bu taşın, soyunmalık ile ılıkılık arasındaki mekânın (B) giriş kapısına ait söve taşlarından biri olabileceği düşünüldü. Ilıklık (C), tıraşlık (D) ve sıcaklık mekânlarının (E), bugün kesin olarak saptanabilen giriş açıklıkları, 60cm. ile 65 cm. arasında değişmektedir. Soyunmalık (A) ile ılıkılığı (B) ayıran duvarın güney ucunda, 30-35cm. eninde bir sövenin varlığı düşünülürse, burada da, 60-65cm. genişliğinde bir giriş aralığının yer alabileceği görülmektedir. Hamamın soyunmalık mekânından (A) bu birime (B) geçişi sağlayacak girişin bulunabileceği en akla yakın yer de burasıdır. Kaldı ki soyunmalık batı sekisinin güneyinde, sekiye kolay ulaşılmasını sağlayan iki basamaklık merdivenin 1m. kadar güneyinde, ikinci bir merdivene ait oldukları tahmin edilen iki basamağın parçalarına rastlanmıştır (Res.5, Şek.3).

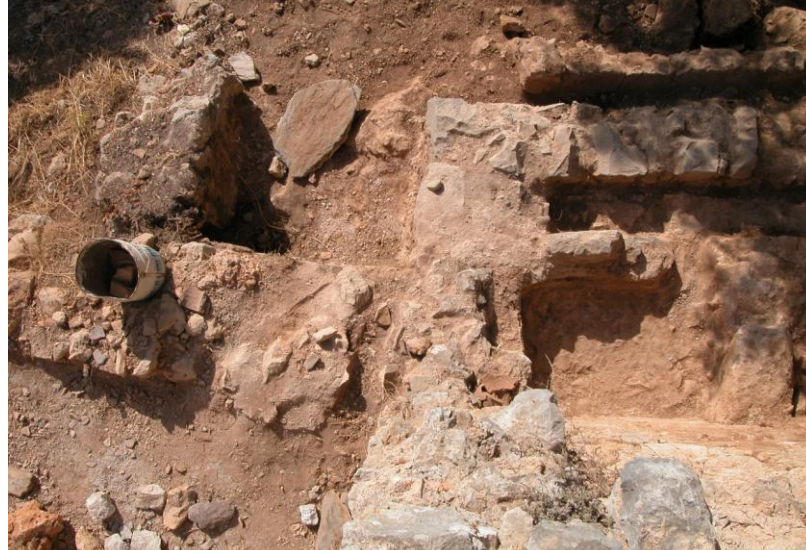
**Res.6-** Seymenlik Hamamı. Aralık mekanının güney duvarı ile güneydeki ek mekanın doğu duvarının temelleri.

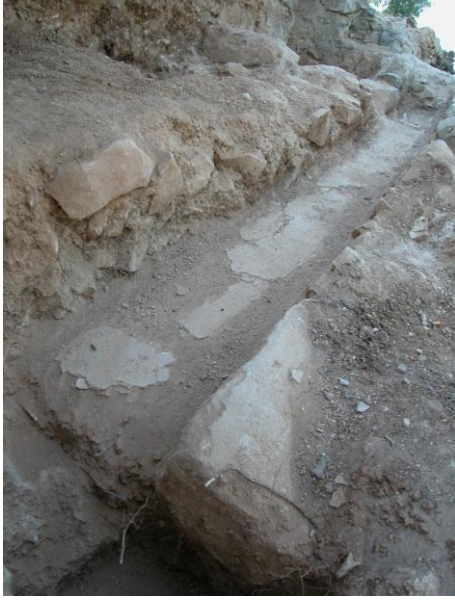
**Res.7-** Seymenlik Hamamı.  
Güneydeki ek mekan içinde zemini  
sıvalı kanalet.

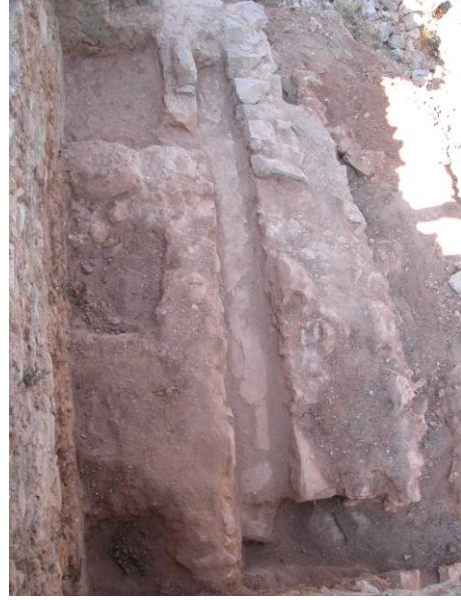
**Res.8-** Seymenlik Hamamı.  
Güneydeki ek mekan zemininin  
kuşbakışı görünüşü.

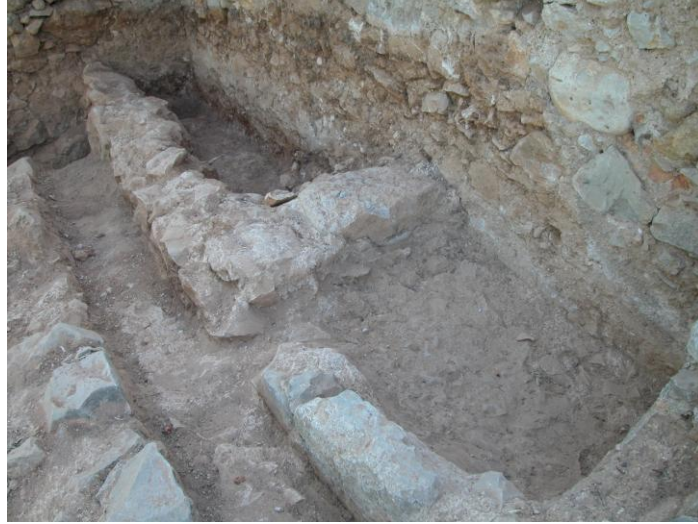
**Res.9-** Seymenlik Hamamı. Güneydeki ek mekanın kuzeydoğu  
köşesindeki havuz ve kanalet.

oldukları görüldü. Çukurun batısında kalan yükseltide de, benzer çukurların bulunabileceği düşünülerek yapılan sondajlar kesin bir sonuç vermedi (Res.9).

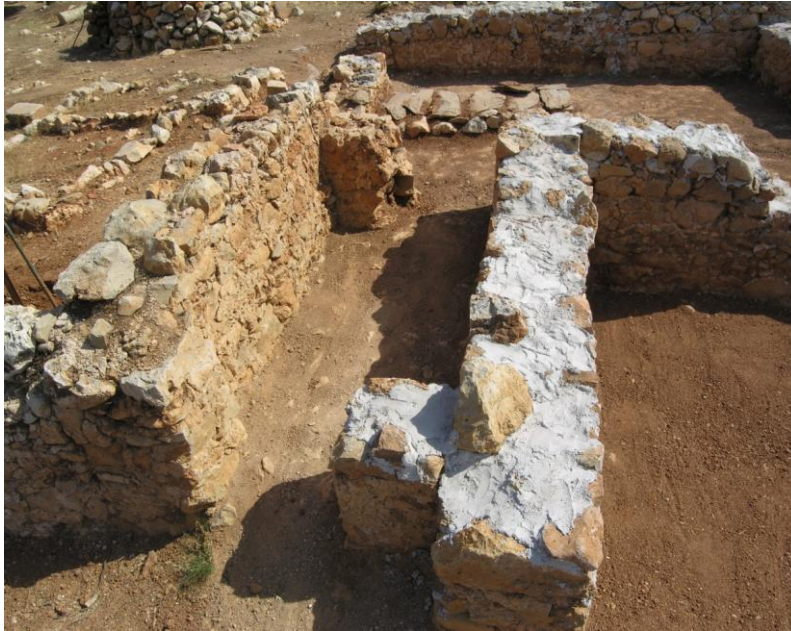
**Res.11-** Mentеше Mezarlığı. C mekanı ile D mekanı arasındaki koridor.

C mekânının doğu duvarı ile Mescidin güneybatısındaki büyük parselin batı duvarı arasında, dar bir koridor oluşturulduğu görüldü (Res.11). Koridorun kuzey ve güney uçlarına, yaklaşık 90cm. genişliğinde birer giriş inşa edilmiştir. Bu kapılardan geçilerek ulaşılan 400cm. X 560cm. boyutlarındaki D mekânı, B ve C mekânlarından daha küçüktür (Bk.Şek.5/D). Mekânın batı duvarı üzerinde yer alan 90cm. genişliğindeki nişin, sonradan örülerek kapatıldığı görülmektedir. Mekânın doğu duvarının güney ucunda, sonradan açılmış olması muhtemel, 85cm. genişliğinde bir ikinci giriş bulunmaktadır. Mekânın doğu duvarına yaslanan ve yaklaşık olarak mekânı ortalamayan, üzeri sal taşları ile örtülmüş bir mezara rastlanmıştır (Res.12). Yine sal taşları ile örtülmüş yan yana iki mezar da, mekânın batı duvarına dıştan yaslanmaktadır.

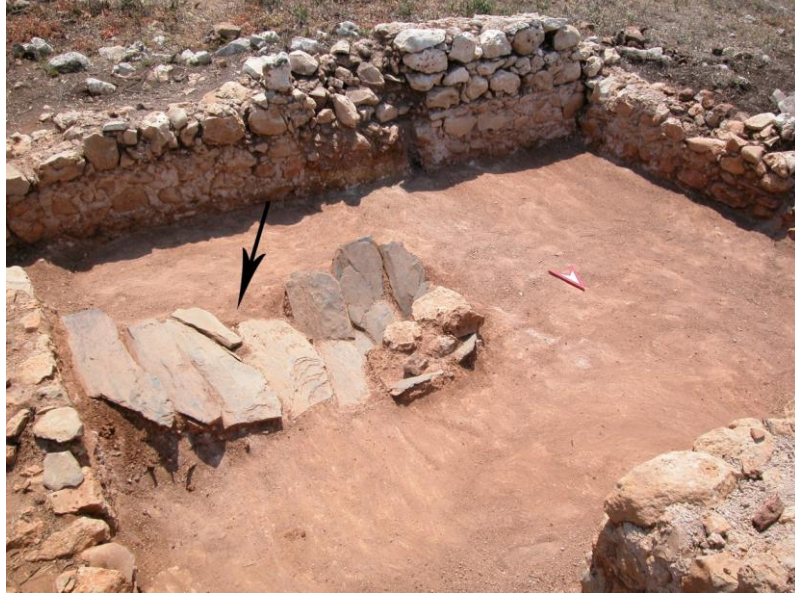
**Res.12-** Mentеше Mezarlığı. D mekanının doğu duvarına yaslanan mezar.

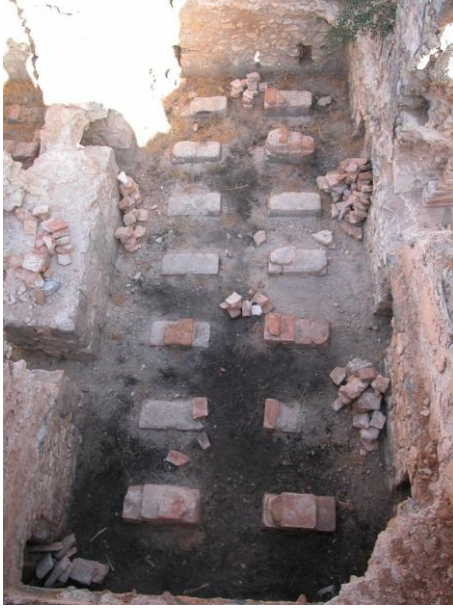
**Res.32-** Seymenlik Hamamı sıcaklık cehennemliğinde destekler. Konservasyon öncesi.

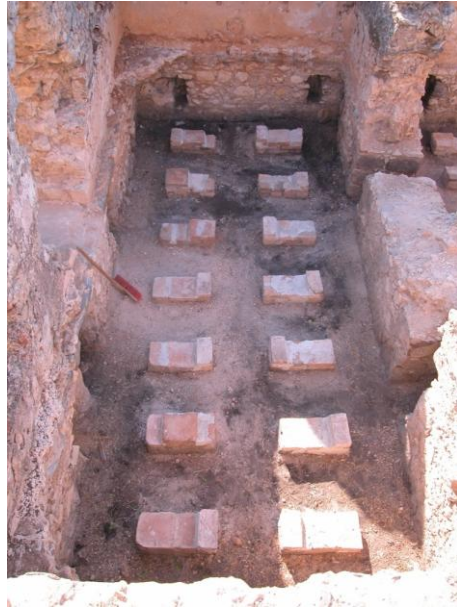
**Res.33-** Seymenlik Hamamı sıcaklık cehennemliğinde destekler. Konservasyon sonrası.

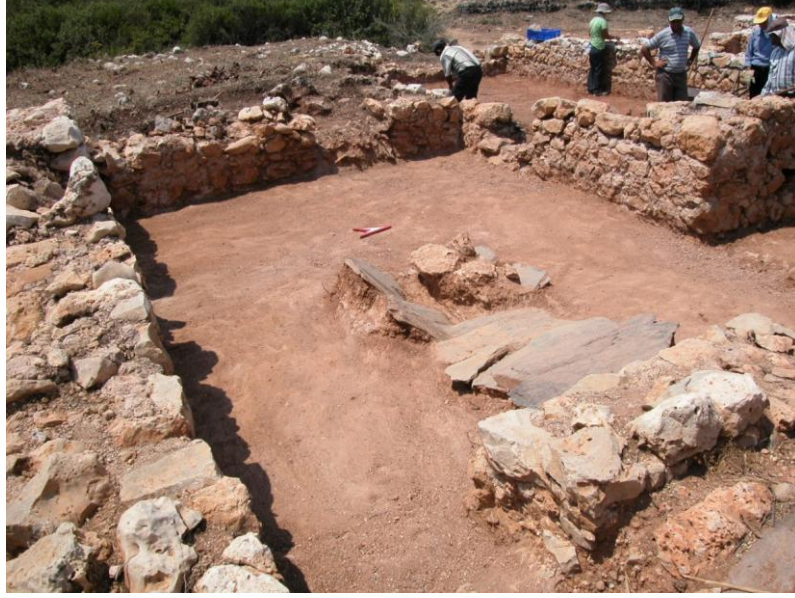
**Res.34-** Mentеше Mezarlığı, D mekanı. Konservasyon öncesi.

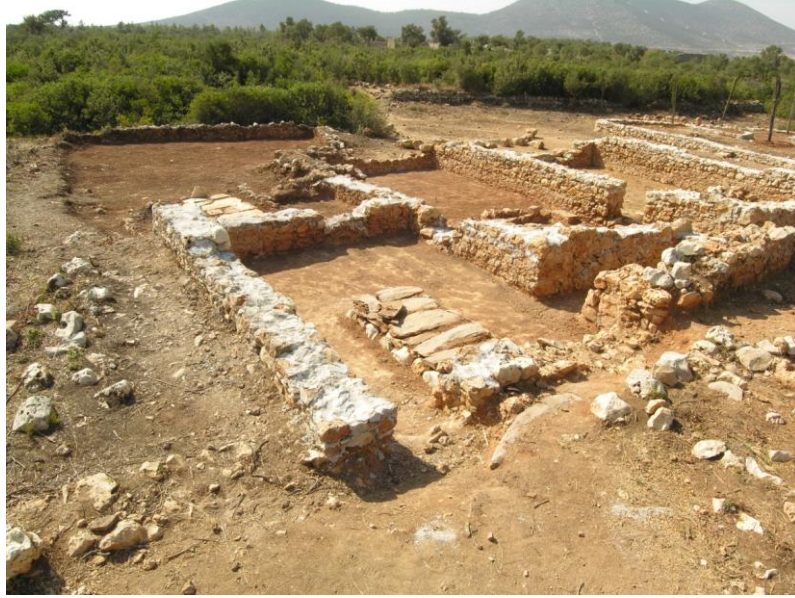
**Res.35-** Mentеше Mezarlığı, D mekanı. Konservasyon sonrası.

üzerindeki kayrak taşlar düzenli bir şekilde yerlerine yerleştirildi. D mekânının batı duvarına dıştan yaslanan iki mezardan güneydeki kayrak taşları düzenlendi ancak, mezarların nihai konservasyonu 2007 yılına bırakıldı..
