AYANCIK ARKHANGELOS KİLİSESİ

Emine TOK*

Ayancık Arkhangelos Church

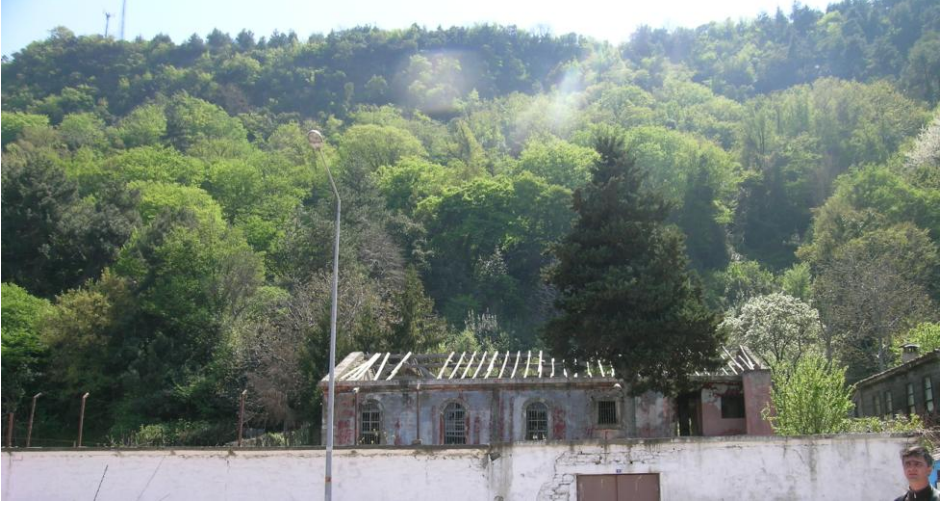
Res.1- Kilisenin genel görünüşü

Kilise, Sinop İli Ayancık İlçesi Yalı Mahallesi Cumhuriyet (Halk) Caddesi Numara 25 adresinde, 100K a3b3 pafta 33 Ada 11 parselde yer almaktadır. Yapı, güneyden kuzeye doğru alçalan eğimli bir arazi üzerinde, geniş bir avlu içinde inşa edilmiştir (Res.1). Üç bölüme ayrılmış avluya, günümüzde kuzey yöndeki kapı ile giriş sağlanmaktadır. Yapının hapishane olarak işlev gördüğü dönemde avlunun üç bölüme ayrıldığı anlaşılmaktadır. Avlu içinde, apsisin doğu tarafında eski bir kuyu bulunmaktadır. Bu kuyunun üzeri günümüzde örtülüdür.

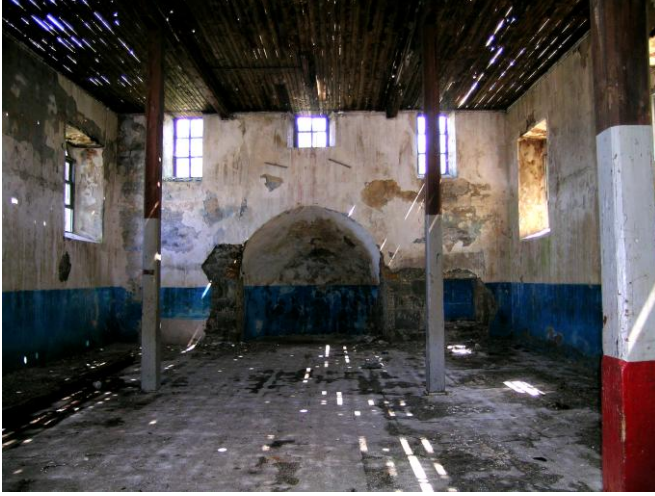
Res.2- Naos doğuya bakış.

Kalan izlerden yapının orijinalde üç nefli bir bazilika planında olduğu anlaşılmaktadır. Naosun üzeri günümüzde düz tavan ile örtülüdür (Res.2). Ancak düz tavan üstünde (çatı ile tavan arasında) bugüne ulaşan izler, naosun üstünün orijinalde üç yuvarlak tonozla örtülü olduğunu göstermektedir. Buna göre orta nef yan neflere göre daha yüksek ve daha geniş idi. Üzeri yuvarlak tonoz ile örtülü idi. Yan nefler ise orta nefe oranla daha alçak kotta olup daha dar tutulmuştu. Üzerleri yuvarlak tonoz ile örtülü idi (Res.3). Tonoz malzemesi muhtemelen ahşap konstrüksiyon idi. Belli ki bir dönemde orijinal tavan çöktü yada kaldırıldı. Onarım sırasında üst örtü, düz ahşap tavan şekline dönüştürüldü. Böylece doğu ve batı duvarın üst seviyesinde üçlü grup oluşturan pencereler düz tavanın altında kaldı.

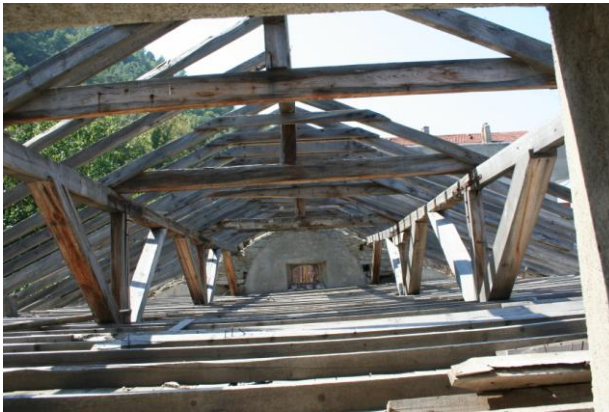
Res.3- Orijinal çatıya ait izler.

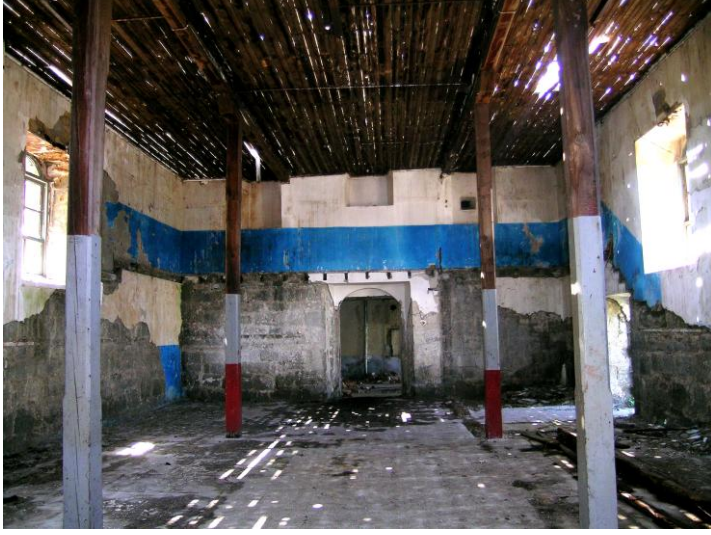
Res.4- Naos batıya bakış.

Naosa giriş iki yönden sağlanmaktadır. Biri batı cephe ortasında, apsis eksenindedir (Res.4). Diğeri ise, kuzey cephe üzerindedir ve kısmen cephenin batısına kaymıştır. Güney cephede herhangi bir giriş açıklığı bulunmamaktadır.

Naosun batısında yer alan ve kadınlar mahfili olarak işlev kazanan ahşap (gynkaion) galeri, günümüze ulaşmamıştır. Ancak duvar yüzeyinde, mahfile çıkışı sağlayan ahşap merdivenlere ilişkin izler ve batı duvar içine gömülmüş galeriyi taşıyan ahşap kiriş boşlukları halen görülebilmektedir.

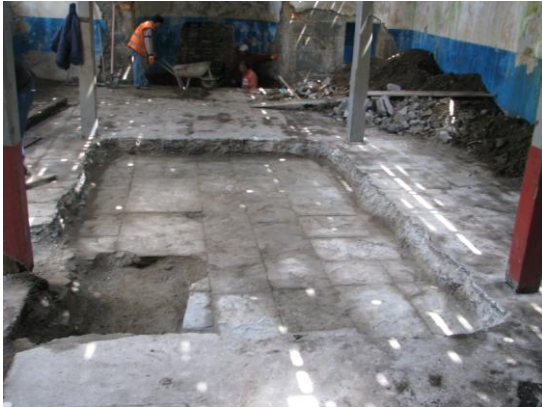
Res.5- Naosun orijinal zemin kaplaması.

Naosun zeminine sonraki kullanımlarda, 20 cm. kalınlığında dolgu kaplanıp beton dökülmüştür. Müze tarafından, naos içinde yapılan kısmi araştırma çalışmasında, kilisenin zemin kaplamasına ulaşılmış ve orijinalde naosun içinin düzgün kesmetaş bloklarla kaplı olduğu anlaşılmıştır (Res.5).

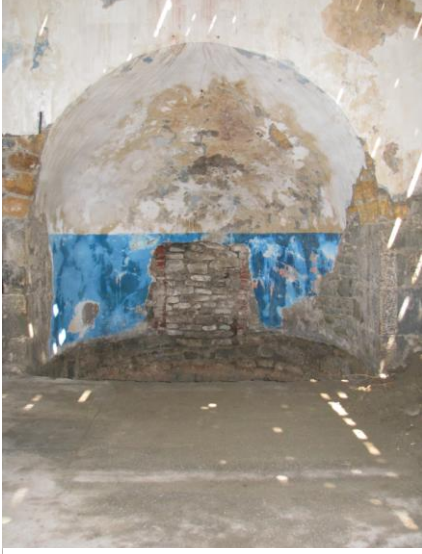
Res.6- Sıva raspası yapıldıktan sonra apsis içinde ortaya çıkan pencere.

Apsis içine yerleştirilmiş yuvarlak kemerli bir pencere, daha sonradan örülerek kapatılmıştır. Bu pencere, müze tarafından yapılan çalışmalarda, sıva raspası ile ortaya çıkartılmıştır (Res.6). Bunun dışında, kuzeybatı duvar üzerinde, kapı ekseninden kısmen kaymış olan bir pencere daha bulunmaktadır. Bu pencere orijinalde, naosun batısında yer alan gynakaionu (kadınlar mahfili) ışıklandırmak amacıyla açılmış olmalıdır. Diğer pencerelere göre farklı boyut ve tasarımıdır. Gynkaion'un altında, kapının sağındaki küçük dikdörtgen şekilli gözetleme penceresi ise yapının hapisane işlevi sırasında açılmış olmalıdır.

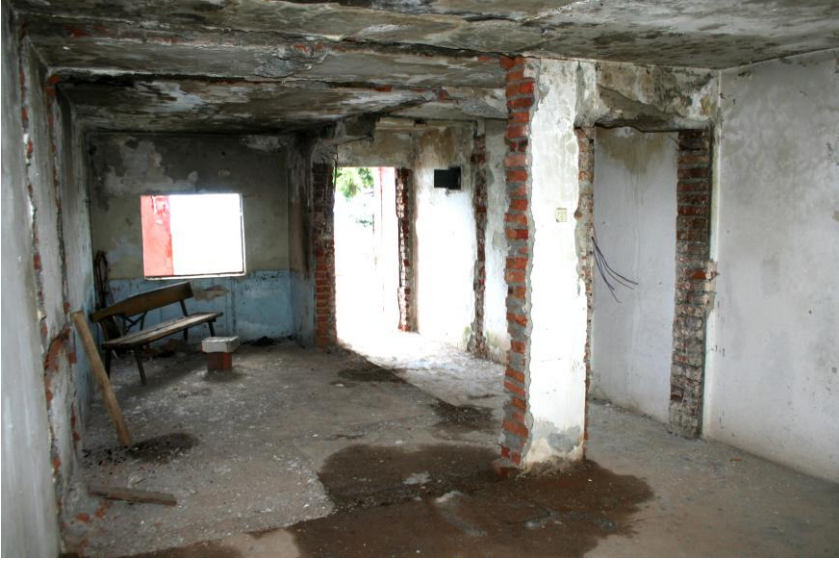
Res.7- Kilisenin batısına eklenen mekanlar.

Hapishane işlevi sırasında yapının batısına eklenen mekanlar, kilise ile eş boyut ve yükseklikte tutulmuş, yapı adeta batıya doğru uzatılmıştır. Bu işlem sırasında kilisenin batı cephesinin önu kapanmıştır (Res. 7).

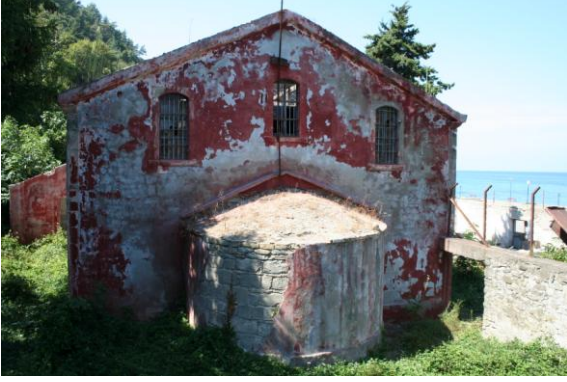
Res.8- Doğu cephe.

Doğu cephe son derece simetrikdir. Cephe ortasında yarı dairesel apsis yer alır (Res. 8, Şek. 3). Altta, apsis ortasında bir, üstte üç adet pencere bulunmaktadır. Pencerelemeler basık kemerlidir. Çevreleri taş söveler ile belirlenmişlerdir. Çatı ve apsis saçak hattı silmelidir. Alt kesimlerde aşınan sıvaların altında kısmen cephenin duvar dokusu ortaya çıkmıştır. Duvarın alt bölümlerindeki inşa işçiliği ile üst kesimlerindeki işçilik farklıdır. Bu da yapının kilise

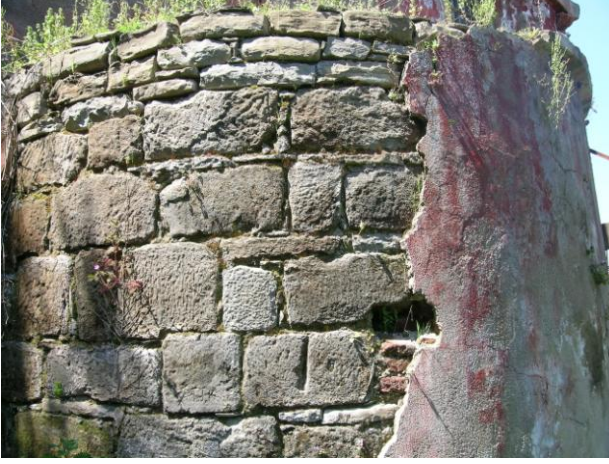
Res.9-Apsiste farklı duvar dokuları.

işlevi gördüğü dönemlerde en az iki evreli olduğunu gösterir. Bizans dönemindeki kilise, Geç Osmanlı döneminde yeniden elden geçirilerek, Rum sakinlerin kullanımına yönelik düzenlenmiş olmalıdır (Res. 9). Apsisin üst örtüsü kısmen sağlamdır. Orijinalde üzeri apsis konkuna uygun kırma çatı ile örtülü ve kiremit kaplı olmalıdır. Çatı örtü hattına ilişkin izler halen mevcuttur.

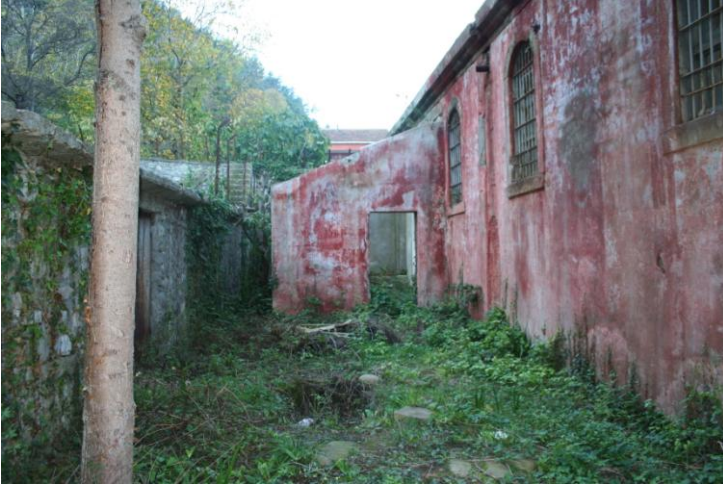
Res.11- Güney cephe.

Güney cephe son derece simetriktir. Kuzey cephe ile benzer tasarımıdır. Ancak burada giriş açıklığı yoktur (Res.11, Şek. 5). Bunun nedeni, inşa edildiği dönemde de bu yönde yerleşimin bulunmayışı olmalıdır. Zira güney yönde, birden yükselen topoğrafya ve orman hakimdir. Yapının hapishaneye dönüştürüldüğü sırada cephenin batı kesimine bir mekan eklenmiştir. Günümüzde bu mekanın çatısı çökmüş yalnızca doğu ve batı duvarları ayakta kalmıştır. Tıpkı kuzey cephe tasarımıdaki gibi cephenin iki ucunda ve ortasındaki sığ taş silmeler ile cephede dikey vurgu sağlanmaya çalışılmıştır. Çatı saçak hattı ise iki düz silme arasında bir içbükey silme yerleştirilerek yatay yönde hareketlendirilmiştir. Profilli silmeler, özel olarak kesilmiş taşlar ile yapılmıştır. Cephenin doğusuna kaymış halde toplam üç adet yuvarlak kemerli pencere bulunmaktadır. Tüm pencereler yüksek kotta, eş boyutta ve simetrik olarak tasarlanmışlardır. Kuzey cephedekiler ile aynı eksendedirler. Etrafı taş söveler ile belirlenmiştir.
