**MERKEZİ PLAN TASARIMI VE MALZEME ÖZELLİKLERİYLE
İLGİNÇ BİR ÖRNEK: GÖÇBEYLİ (BERGAMA) MERKEZ CAMİİ ve
RESTORASYON ÖNERİLERİ**

Bu çalışmada, Sanat Tarihi alanında tanınmayan ve Bağdadi-merkezi plan kurgusuyla, sadece Batı Anadolu'da değil, Anadolu örnekleri içinde de özel bir yere sahip Göçbeyli Merkez Camii tanıtılmaktadır. Bağdadi üst örtü, merkezdeki kubbeyi dört yönden kuşatan beşik tonoz tasarımıyla oluşmaktadır. XIX. yüzyılda inşa edildiği anlaşılan caminin, son cemaat yeri ve minare ile şadırvanın sundurması XX. yüzyılın ilk çeyreğindeki onarımlarda yapılmıştır. Caminin mimari ve süsleme özelliklerinin yanı sıra restorasyon önerilerinde de bulunmaktadır.

In this study, Göçbeyli Merkez Mosque which has a special place in the world of art history for its features as central plan and built of plasterboard is introduced. Plasterboard roof consist of barrel vault surrounding the central dome on four sides. While the mosque was built in the 19th century, the portico, minaret and fountain were added during the restorations in the first half of the 20th century. In addition to the architectural and decoration features of the mosque some suggestions of restorations are also include

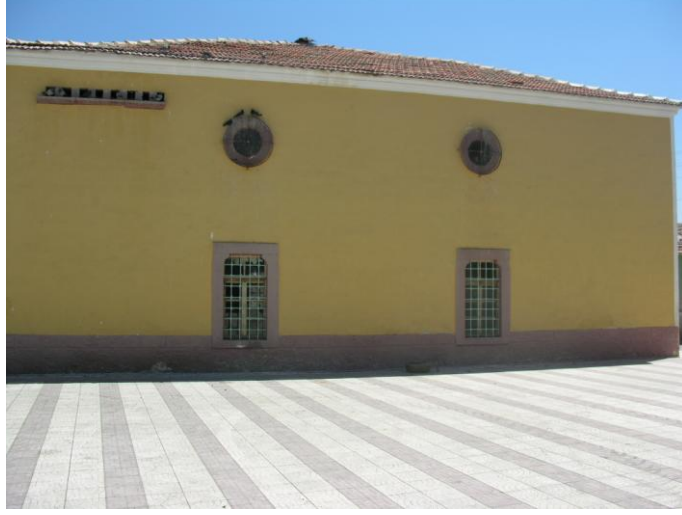
Fotoğraf 1- Harim batı cephesi.

Sıvalı ve boyalı cepheler sade görünümüyle dikkati çekmektedir. Pencere sayıları düzensizdir. Alt sıra pencereleri dikdörtgen şekilliysen, üst sıra pencereleri daire şekillidir (öküz gözü). Batı cephesinde, alt ve üst sırada ikişer pencere yer almaktadır (Fotoğraf 1). Pencereler demir parmaklıklara sahiptir. Cephenin kuzeyinde, saçak seviyesinin altında kuş evi bulunmaktadır. Kuzey uçta, son cemaat yerinin batı duvarını kesintiye uğratan minare yer almaktadır (Şek.1). Minarenin kürsü, pabuç ve gövdesinin alt kesimi ile son cemaat yeri batı duvarının hem kaynaşmaması, hem derz izlerinin birbirini tutmaması, hem de farklı inşaat dokusu, minarenin harim kuzey duvarına sonradan bitştirildiğini kanıtlamaktadır (Fotoğraf 2). Ayrıca, son cemaat yeri kemerinin formu ve minare pabucuna yaslanması yadırganmaktadır. Son cemaat yerinin, minarenin kuzey ve güneyine denk gelen çatı seviyeleri de birbirini tutmamaktadır. Kaldı ki, kuzey kesimdeki silmeli saçak, güneyde devam etmemektedir. Bu da iki farklı inşaat evresini kanıtlayan bir diğer faktördür.

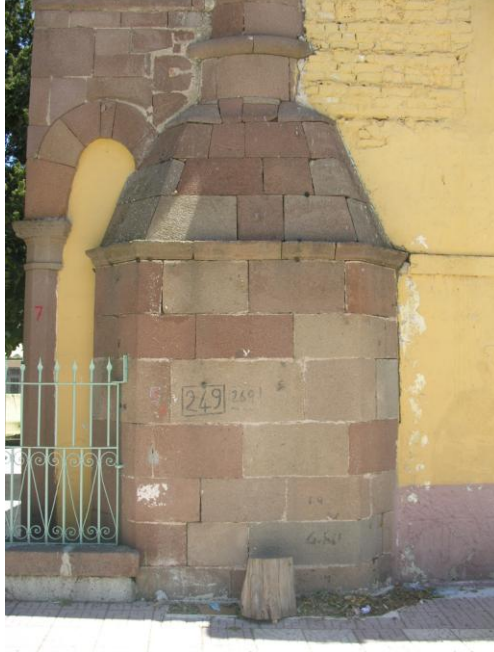
Fotoğraf 2- Minare kürsüsü, pabucu, gövdenin alt kesimi ile son cemaat yeri batı duvarı.

Düzgün kesme taşlarla inşa edilen minare, son cemaat yerinin içinde ve batısındadır (Fotoğraf 5). Girişi son cemaat yerine açılmaktadır. Son cemaat yerinde olduğu gibi, kırmızı renkli düzgün kesme taşlarla inşa edilmiştir. Sekizgen kesitli kürsünün üzerinde, yine sekizgen pabuç yükselmektedir. Gövde ve şerefe sadedir. Peteğin yenilendiği anlaşılmaktadır.

7- Son cemaat yerinin üst kesiminde, minarenin güneyine denk gelen düzensiz duvar örgüsü elden geçirilerek, doku farklılığı ortadan kaldırılmalıdır (Fotoğraf 2-5).

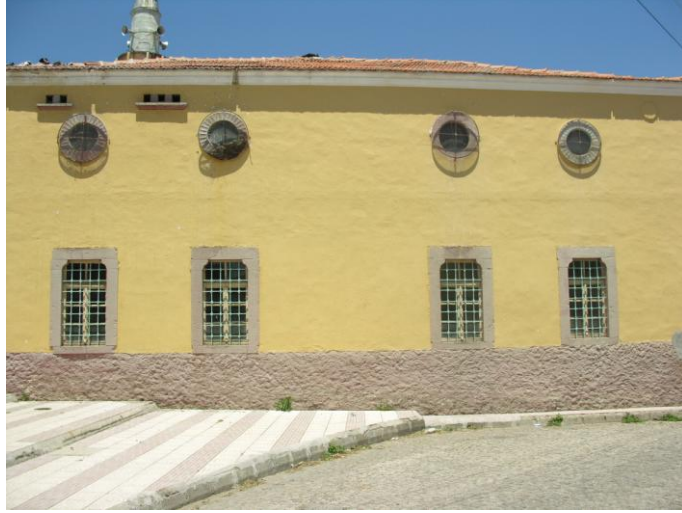
Fotoğraf 3- Güney cephesi.

Güney cephesinde, dörderli iki sıra halinde açılmış pencere açıklıkları bulunmaktadır (Fotoğraf 3). Cephenin batı kesimine, saçığın altına iki küçük kuş evi yapılmıştır. Batı cephedeki iki pencere açıklığına karşılık, doğuya üç pencere açılmıştır (Fotoğraf 4).

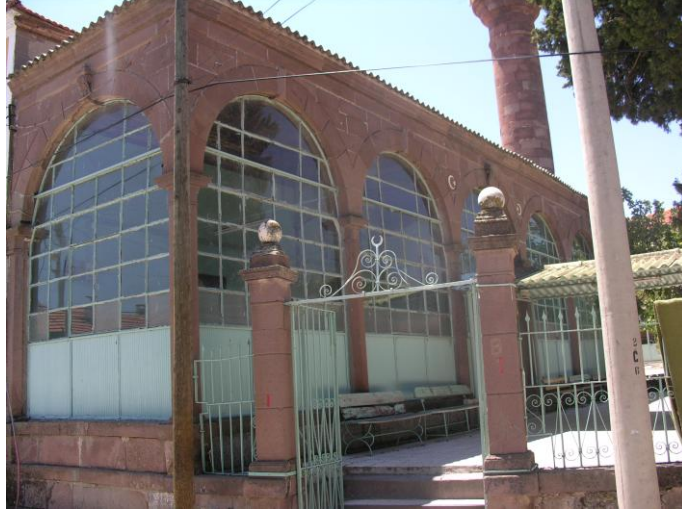
Fotoğraf 6- Avlu dođu giriři.

Avluya, biri doğuya (Fotoğraf 6), diğeri batıya (Fotoğraf 7) açılan iki kapıdan girilmektedir. Caminin üzerinde yer aldığı arazi, batıdan doğuya doğru eğimli olduğundan, avlu zeminine batı kapısından merdiven basamaklarıyla inilerek, doğu kapısından ise çıkılarak ulaşılmaktadır. Avlunun kuzeyinde yer alan ve caminin harim girişi ile aynı eksende yer alan şadırvan, sekizgen şekillidir (Fotoğraf 8; Şek.1). Şadırvanın üzerini örten betonarme sundurmanın (Fotoğraf 9) mermer kitabesinde, Latin harf ve rakamlarıyla, “Bismillahirrahmanirrahim 1975” ibaresi yazılıdır. Şadırvanın sekizgen taş gövdesinin camiyle çağdaş olduğu anlaşılmaktadır. Bir ucu şadırvanı çevreleyen sundurmanın çatısına, diğeri ucu da son cemaat yeri girişine yaslanan sundurma ile avlu zeminini kaplayan karolar yeni imalattır.

- 1- Avlu duvarlarındaki taşların çoğu yerinden oynamıştır. Bunların düzensiz ve özensiz örgüleri yeniden örülerek sağlamlaştırılmalıdır. Ancak sağlam ve orijinal olanların yerinde korunmasına özen gösterilmelidir.
- 2- Avlu zeminini kaplayan yeni imalat karo döşemeler kaldırılarak, ilk inşaatın kalan döşemeler ortaya çıkarılmalıdır.
- 3- Şadırvanın üzerini örten sekizgen sundurmanın betonarme oluşu, caminin taş malzemesiyle çelişki yaratmaktadır (Fotoğraf 9). Betonarme sundurmanın yıkılarak yerine ahşap bir sundurmanın yapılması daha uygun olacaktır.
- 4- Şadırvanın gövdesi ve basamaklarında görülen kireç ve yosun tabakaları temizlenmelidir.

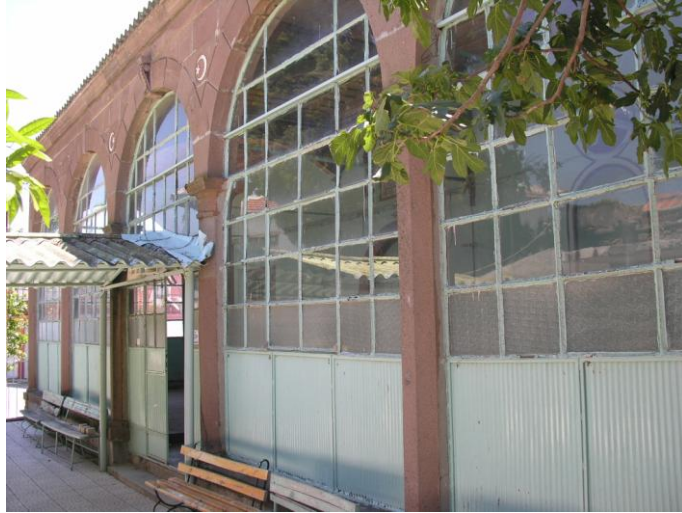
Fotoğraf 10- Son cemaat yerinin yuvarlak kemerleri.

Son cemaat yeri, kırmızı renkli düzgün kesme taşlarla inşa edilmiştir. Beş birimli son cemaat yerinin her birimi yuvarlak kemerle dışa açılmaktadır (Fotoğraf 10). Kemerler, sekizgen kesitli gövde ve sade silmelerle belirlenen başlıklara sahip sütunlar tarafından taşınmaktadır. Kemerlerin içleri demir doğrama camekanla kapatılmıştır. Orta birim kemerinin kilit taşında volut üzerine oturan akantuslu taş süsleme yer almaktadır. Aynı kemerin köşeliklerine, beyaza boyanmış ay-yıldız motifi yerleştirilmiştir.

6- Son cemaat yerinin düzgün kesme taşlarından bazılarının derzlerinde az da olsa açılmalar görülmektedir. Söz konusu taşlar, ileride oluşabilecek statik sorununa karşı, kenetlenerek ya da yenilenerek sağlamlaştırılmalıdır.

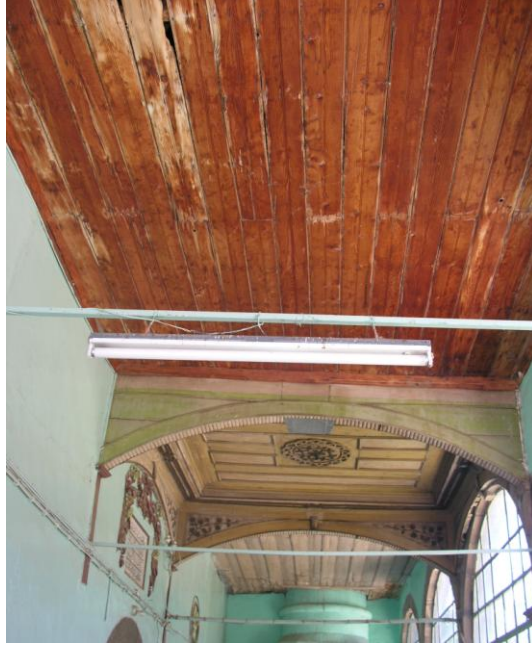
Fotoğraf 11- Son cemaat yerinin düz ahşap tavanı.

Zemini düzgün kesme taşlarla kaplanan son cemaat yerinin üzerini düz ahşap tavan örtmektedir. Orta birim, ahşap basık kemerle vurgulanmış, kemer köşelikleri ve tavanı ahşap çakma ve oyma tekniğiyle bezenerek boyanmıştır (Fotoğraf 11). Harim kuzey duvarının ortasında harim girişi, girişin iki yanında ise birer pencere açıklığı yer almaktadır. Bu cephe yağlı boyalıdır. Harim girişi ile batı penceresi arasındaki dış mihrabın, yarım daire kesitli bir nişi ve çeyrek küre şekilli kavsarası vardır (Fotoğraf 12). Üst kesiminde, bir madalyon içinde, gül ve yapraklardan oluşan alçı süsleme mevcuttur. Dış mihrap nedeniyle, harim kuzey duvarındaki pencereler simetrik yerleştirilememiştir. Sade düzenlenmiş harim girişinin üzeri yuvarlak kemerle son bulmaktadır (Fotoğraf 13). Kapı kanatlarının her biri dörder bölüme ayrılmıştır. Girişin üst kesiminde 4 satırlık Osmanlıca kitabe bulunmaktadır (Fotoğraf 14). Kitabenin yazılışı ve transkripsiyonu şöyledir:

8- Son cemaat yerinin tavanına ait tahtalardan bazıları çatlamıştır. Bu tahtaların tamamının değiştirilmesi yerine, sadece çatlayanların yenilenmesi konusuna dikkat edilmesi gerekmektedir. Böylece eski ve yeni tahtaların kolayca algılanması sağlanmalıdır. Yenileme esnasında, son cemaat yeri orta birimindeki ahşap madalyon ve kemer köşeliklerindeki ahşaptan bitkisel süslemeli alanlar korunmalıdır.

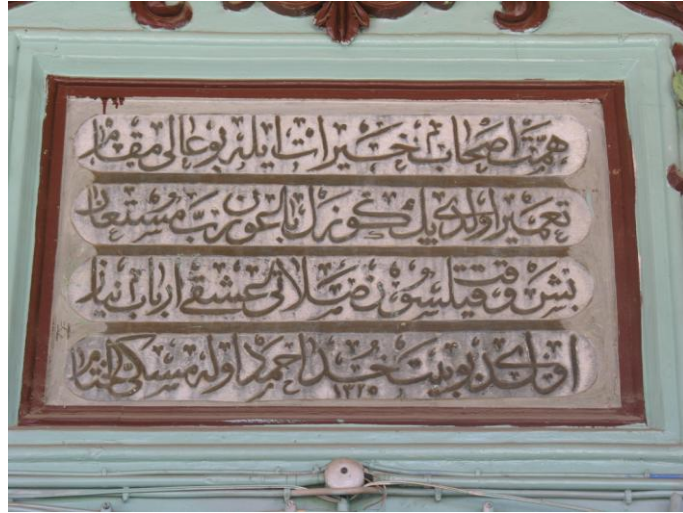
Fotoğraf 14- Harim girişi üzerindeki onarım kitabesi.

Buradan caminin 1325/1907 yılında tamir edildiğini öğreniyoruz. Kitabede onarımı yaptıranın adı geçmemektedir.

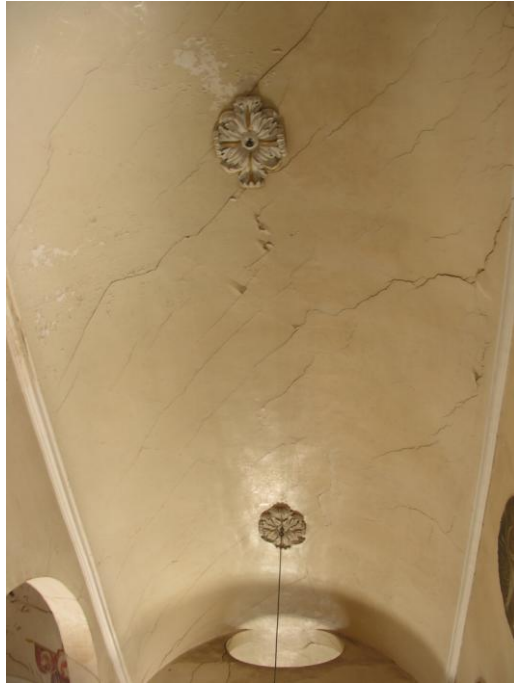
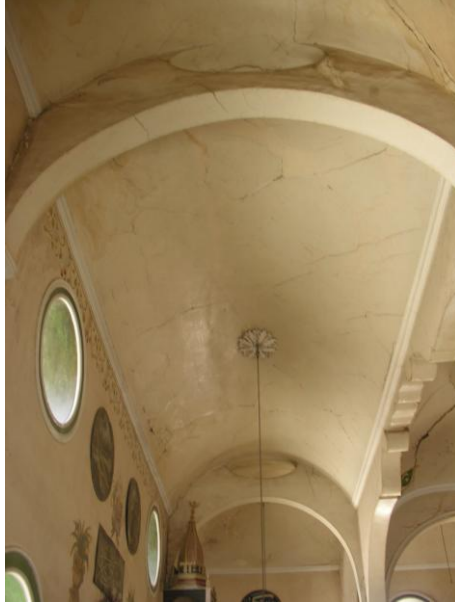
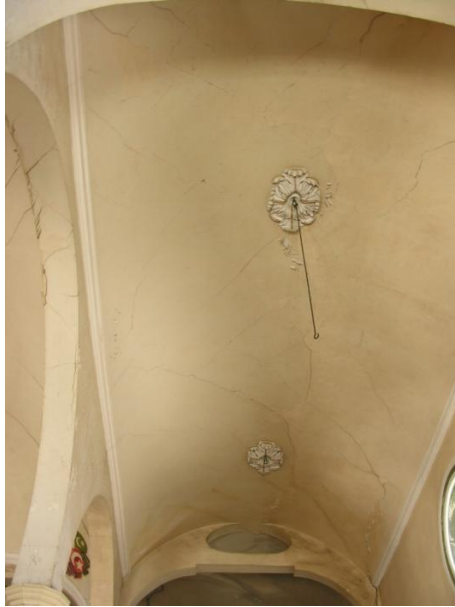
Fotoğraf 16- Kubbenin batısındaki beşik tonoz.

Fotoğraf 17- Kubbenin güneyindeki beşik tonoz.

Fotoğraf 18- Kubbenin doğusundaki beşik tonoz.

10- Zarar görmüş kesimlerdeki sıvalar yenilenirken, tonozların ve kubbenin göbeğindeki alçı madalyonlar aynen korunmalıdır (Fotoğraf 15-18). Aynı şekilde, kubbe ile tonozları ayıran kemer köşeliklerindeki, kible duvarının üst kesimindeki, mihrabın iki yanı ile üst kesimindeki ve nişindeki kalemişi süslemeler de yenileme çalışmaları sırasında aynen korunmalıdır.

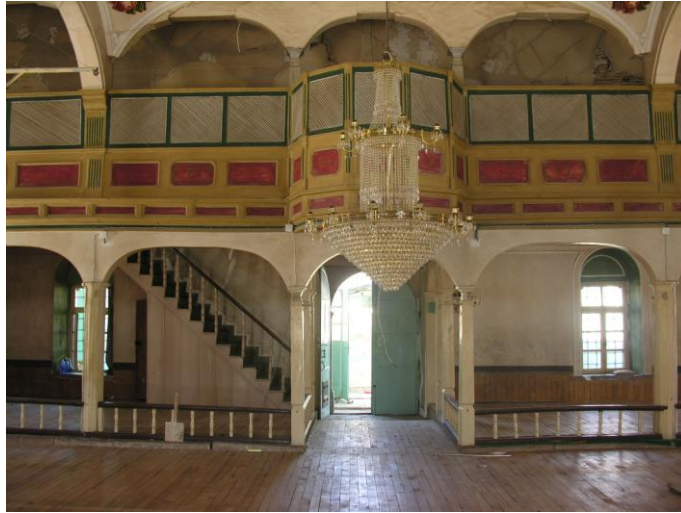
Fotoğraf 20- Mahfil.

Harimin kuzeyinde beş kemerli ve iki katlı mahfil yer almaktadır (Fotoğraf 20). Üst kat kemerleri Bursa kemeri şeklindeki, alt kat kemerlerinden ortadaki yuvarlak formu, diğerleri sepet kulpu formudur. Mahfilin üst katında, ortada beş kenarlı cumbası bulunmaktadır. Korkulukların içi, kafes teknikli ince çıtalarla kapatılmıştır. Harim girişinin hemen sağındaki ahşap merdivenle mahfilin üst katına, mahfil tonozuna açılmış bir pencereyle de çatıya çıkılmaktadır.

14- Mahfilin merdiven basamakları ve korkuluklarındaki ayrılmalar, gerekirse yenilemek suretiyle sağlamlaştırılmalıdır.

15- Mahfil korkuluklarında yapılacak kısmi sıva raspası sonucunda, eğer alt kesimde farklı bir boya tabakası çıkar ise, yenileme çalışmalarında buna dikkat edilmesi gerekmektedir.

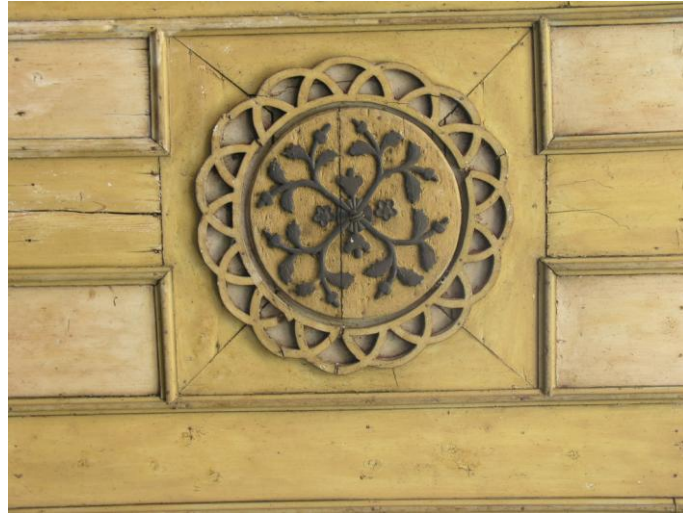
Fotoğraf 22- Son cemaat yeri tavanındaki ahşap göbek bezemesi.

Son cemaat yeri orta birimi tavanında ve kemer köşeliklerinde ahşap oyma teknikli bezemeler göze çarpmaktadır. Motifler siyaha boyalıdır. Tavan göbeğinde, bir madalyon içindeki dairedeki kompozisyon, dallarıyla verilmiş yaprak bezemesidir. (Fotoğraf 22). Madalyon üzerindeki çiviler, kompozisyonun yerde hazırlanıp tavana çivilerle monte edildiğini göstermektedir. Kemer köşeliklerindeki oyma bezemelerde, dallarıyla verilmiş kozalak ve çınar yaprağına benzeyen düzenlemeler sunulmuştur (Fotoğraf 23).

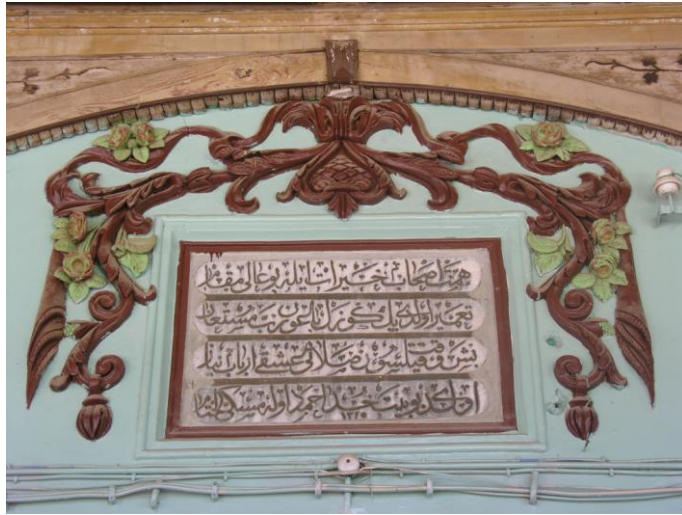
Fotoğraf 24- Harim girişinin üst kesimindeki alçı bezeme.

Harim girişinin üst kesiminde, kitabe panosunu üç yönden kuşatan alçı süslemelerde simetrik bir kompozisyon verilmiştir (Fotoğraf 24). Birbirini takip eden iri yaprakların alt ucunda gül goncası, kenar ve köşelerde güller verilmiş, kompozisyon iki yandan birer perde motifiyle sınırlandırılmıştır. Güller hafif kırmızı, yaprakları yeşil; diğer motifler koyu kırmızı boyalıdır.

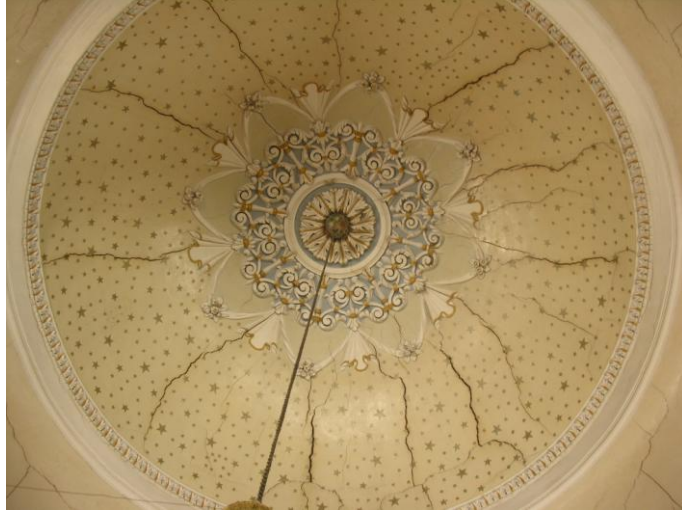
Fotoğraf 25- Kubbenin iç yüzü.

duvarında ve tonozlarda toplanmıştır. Merkezi kubbenin göbeğindeki akantus yapraklarından oluşan alçı madalyonun çevresinden sekiz perde motifi sarkıtılmıştır (Fotoğraf 25). Madalyon ile perde motifi arasında, akantuslu bezemelere yer verilmiştir. Kubbenin geri kalan iç yüzünde, çok sayıda irili ufaklı yıldız bulunmaktadır. Akantus yapraklarından oluşan alçı bordür, kubbe eteğini çepeçevre kuşatmaktadır. Pandantiflerde, kırmızı ve yeşil renkli üçer Türk Bayrağı tasvir edilmiştir. Kubbe ile tonozları taşıyan kemer köşeliklerinde, kalemişi tekniğiyle oluşturulmuş sarı, yeşil, pembe, kahverengi tonlarında tasvir edilen bir kase içindeki yaprak ve çiçekler dikkati çekmektedir. Güneydeki beşik tonoz ile kubbe arasındaki kemer karnı düz bırakılmamıştır. İki yandan kıvrımlarla başlayan ahşap kemer, ortada iki volut ve akantuslu düzenlemelerle vurgulanmıştır (Fotoğraf 26).

11- Merkezi kubbenin alçı göbek ve etek süslemeleri ile tüm iç yüzeyi kaplayan kalemişi süslemeler yerinde korunmalıdır (Fotoğraf 15). Bunun için sıvanın yerinde korunmasını sağlayacak uygulamalara (aşılama vb.) gidilmelidir.

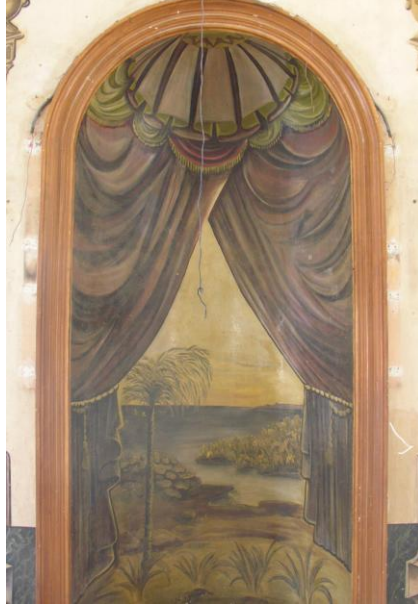
Fotoğraf 27- Mihraptaki kalemî tasvirler.

Mihrap nişi ve iki yanında da kalem işi bezemeler görülmektedir. Nişte, püskülleriyle verilmiş perde motifinin gerisinde bir manzara tasvir edilmiştir (Fotoğraf 27). Manzarada, öndeki ağaç, çiçek ve kayalar ile geri plandaki deniz ve ada, ayrıntıcı bir üslupla ve perspektif kurallarına uygun olarak resmedilmiştir. Mihrabın iki yanında, gövdeleri yivli ve üzerinde natürmort, alt kesiminde kaidesi olan birer sütun tasvir edilmiştir (Fotoğraf 28). Kible duvarındaki bir diğer süsleme, kıvrımdallara tutturulan kiraz ve yaprak tasviridir.

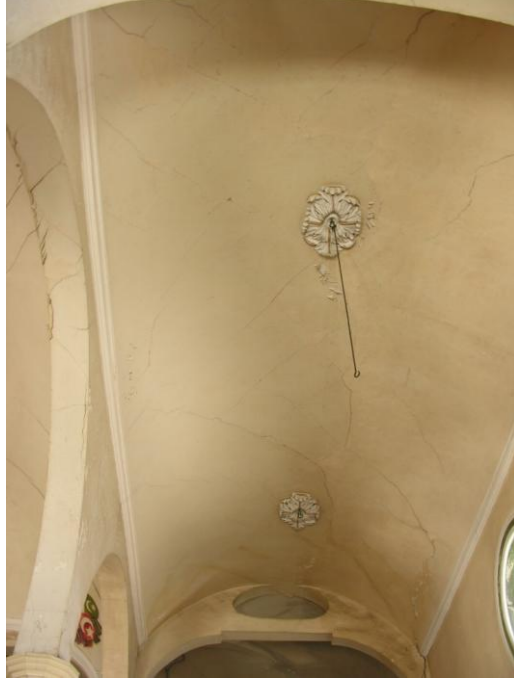
Fotoğraf 29- Dođudaki beşik tonozun alçı bezemeleri.

Beşik tonozlardan kuzeydeki hariç üçünde ikişer (Fotoğraf 29), köşelerde ise birer (Fotoğraf 30) akantuslu alçı kabartma bulunmaktadır.
