NİĞDE'DE OSMANLILAR DÖNEMİNE AİT İKİ HAMAM

Two Baths in Ottoman Period in Niğde

I-HAMAMLI KÖYÜ HAMAMI

II-YEŞİLBURÇ KÖYÜ HAMAMI

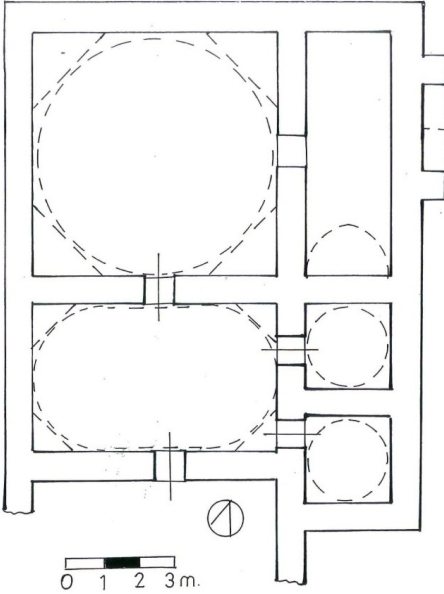
Çizim 1: Niğde- Hamamlı Köyü Hamamı, rölöve plânı.

Yapı, kuzey-güney doğrultusunda yerleştirilmiştir. Dıştan yaklaşık 11.50 x 20.90 m. ölçülerindeki hamam; soyunmalık, ılıklik, sıcaklık, sıcaklığa bitişik su deposu ile külhandan oluşur (Çizim: 1-2).

Yapının güney tarafına yerleştirilen soyunmalık kısmı tamamen yıkılmış olup, duvarların temel kalıntıları kısmen belli olmaktadır (Çizim: 1; Fotoğraf: 1, 3). Mevcut izlere göre soyunmalık kısmına doğu duvarında açılan kapıdan girildiği ve içten 6.80 x 6.80 m. ölçülerinde olduğu anlaşılan mekânın, sıcaklık kısmı gibi, tromplu kubbeyle örtüldüğünü sanmaktayız (Çizim: 2). Soyunmalığın kuzey duvarının ortasında açılan dikdörtgen kesitli kapıdan ılıklığa geçilir.

(Çizim: 1-4). Hamamlı Köyü Hamamı’nın soyunmalık kısmının, mevcut kalıntılara göre, tromplu kubbeyle örtüldüğünü sanmaktayız.

İki hamamın sıcaklık bölümü, tromplu kubbeyle kapatılan kare planlı mekânlardan oluşur. Sıcaklık bölümlerinde halvetlere yer verilmemiş olup genel yıkanma yerleri olarak düzenlenmiştir (Çizim: 1-4). Türk hamam mimarisinde bu tip sıcaklık bölümlerine fazla rastlanılmamaktır, bu özellikleriyle dikkât çekmektedir.

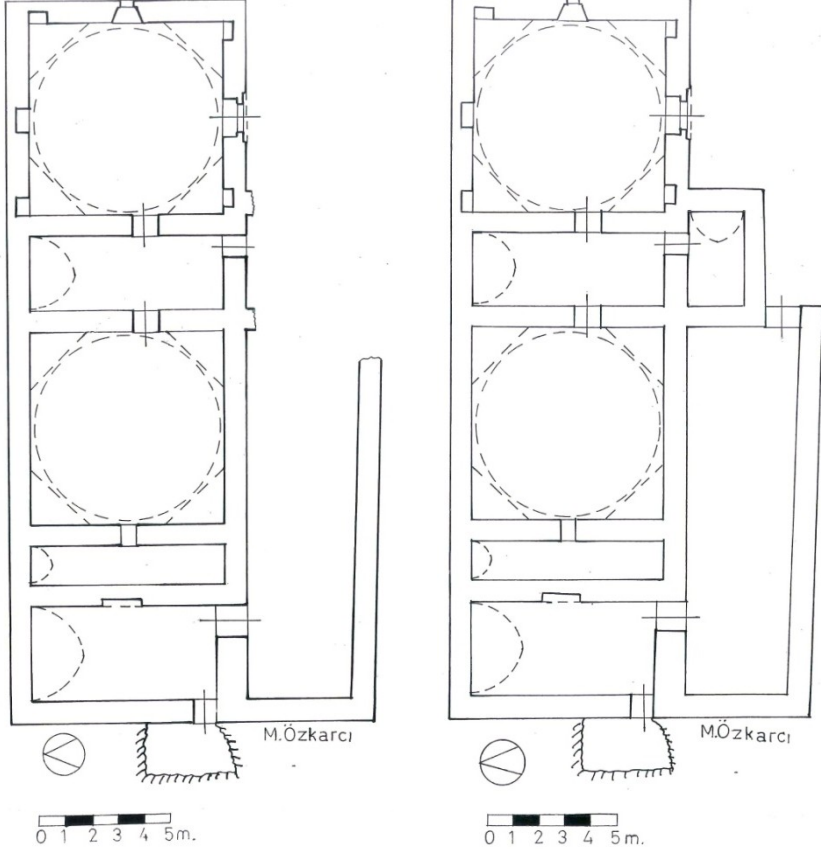
Çizim 3: Niğde- Yeşilburç Köyü
Hamamı, rölöve plânı.

Arsanın topografik yapısına göre şekillenen hamam, Uzandı Deresi'nin aktığı vâdiye hâkim eğimli bir arazi üzerine doğu-batı doğrultusunda inşâ edilmiştir. Bundan dolayı yapının kuzey cephesi kısmen toprak içine oyularak yerleştirilmiştir. Dıştan yaklaşık 9.30 x 28.00 m. ölçülerindeki yapı aynı eksen üzerine yerleştirilen; soyunmalık, ılıklik, sıcaklık, sıcaklığa bitişik su deposu ile külhandan oluşur. Ayrıca külhan ve sıcaklık bölümünün ön (güney) cephesinde doğu-batı doğrultusunda uzanan ve içten yaklaşık 4.20 x 14.20 m. ölçülerinde üzeri açık bir mekân daha bulunmaktadır (Çizim: 3-4; Fotoğraf: 9-10).

verilmiştir (Çizim: 4). Ayrıca güney duvarının batı köşesinde kahve ve çay pişirmek için yapılan basık kemerli ocak nişi bulunmaktadır. İç mekânın aydınlığı; kubbe feneri ile doğu ve güney duvarlarının üst kısmında birer adet, kubbe kasnağında da sekiz adet olmak üzere toplam on bir pencereyle aydınlatılmıştır. Fakat kasnaktaki iki pencere sonradan kapatılmıştır. Soyunmalığın batı duvarının ortasında açılan dikdörtgen kesitli kapıdan ılıklığa geçilir.

kısmına geçilmektedir. Fakat bu hacim yıkılmış olup, duvarların temel kalıntıları mevcuttur (Çizim: 3-4; Fotoğraf: 13-14). Ilıklığın batı duvarının ortasında açılan kapıdan sıcaklık kısmına geçilir.

Sıcaklık bölümü, 7.45 x 7.45 m. boyutlarında mekândan oluşur. Burada halvetlere yer verilmemiş, genel yıkanma yeri olarak düzenlenmiştir. İç mekân köşelerden tromplarla geçilen kubbeyle kapatılmıştır(Çizim: 4; Fotoğraf: 15-17). Trompların arasında kalan duvar yüzeyleri sağır sivri kemerlerle hareketlendirilmiştir. Kubbe doğrudan duvarların üzerine istinat ettirildiği için kasnağa yer verilmemiştir. İç mekânın aydınlığı kubbede açılan çok sayıda ışık gözleriyle sağlanmıştır. Sıcaklığın zemin döşeme taşları söküldüğü için cehennemlik kısmı meydana çıkarılmış ve döşeme taşlarının istinat ettiği desteklerde ortadan kaldırılmıştır. Duvarların sıvalarına varıncaya kadar tahrip edilmiş, duvarların içine yerleştirilen tuğla su künkleri ve tüteklikler belli olmaktadır. Sıcaklığın batı duvarında sıcak su deposuna açılan küçük pencere bulunmaktadır.

Külhan ve sıcaklık kısmının ön (güney) cephesini kaplayan ve doğu-batı doğrultusunda uzanan içten yaklaşık 4.20 x 14.20 m. ölçülerinde üzeri açık bir mekân bulunmaktadır (Çizim: 4; Fotoğraf: 10). Külhan kısmına bu hacimden geçilmektedir. Bu mekân batı ve güney taraftan duvarla sınırlandırılmış olup doğu cephesinde olduğu anlaşılan giriş kısmı helâ ve traşlık bölümü ile beraber yıkılmıştır. Zeminde oluşan kar ve yağmur sularının dışarı gitmesi için güney cephe duvarında iki taş çörtene yer verilmiştir. Bu mekân odunluk olarak tasarlanmış olabilir.

Ilıklık bölümleri enine dikdörtgen plânlı olup, Hamamlı Köyü Hamamı’nda tromplu oval kubbe ile Yeşilburç Hamamı’nda ise beşik tonozla kapatılmıştır(Çizim:2, 4; Fotoğraf: 5, 13). Ilıklık bölümlerinde beşik tonoz yaygın kullanılmakla beraber, oval kubbelere fazla yer verilmemiştir.

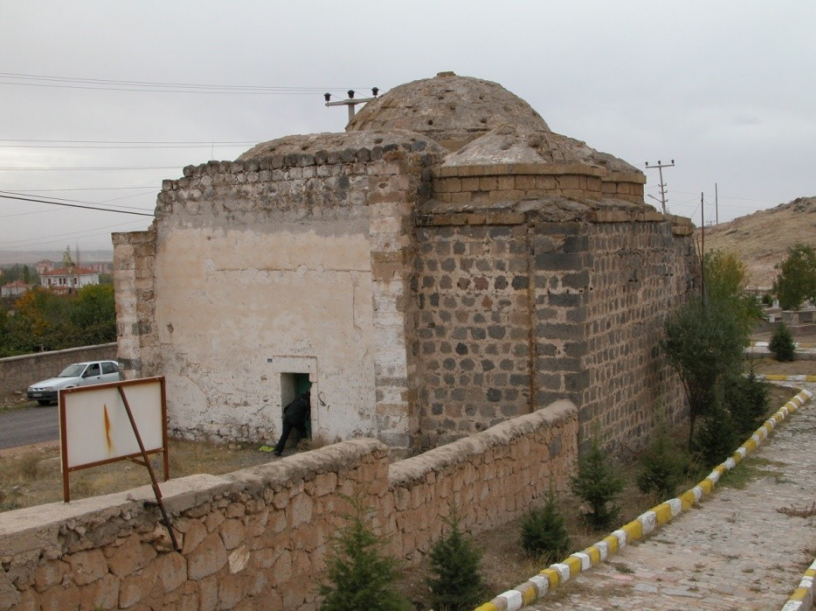
Fotoğraf 1: Hamamlı Köyü Hamamı, güneydoğu taraftan görünüş.

Köyün merkezinde yer alan hamam fonksiyonunu kaybetmiş ve bakımsız hâlde bulunmaktadır. Hamamın soyunmalık ile külhan kısmı yıkılmıştır. Onarımlar sırasında batı cephesine payanda vazifesi gören yarı yüksekliğe kadar duvar örülmüştür (Fotoğraf: 1-3).

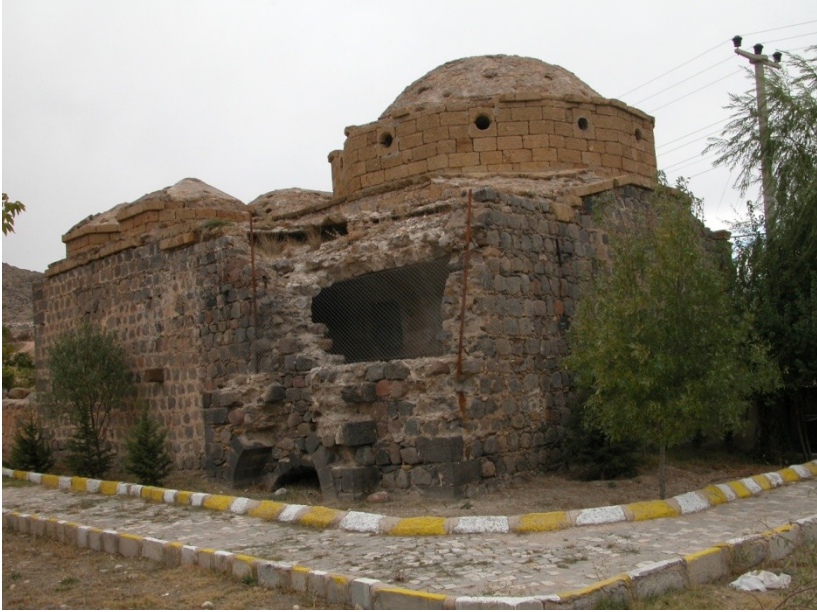
Fotoğraf 2: Hamamlı Köyü Hamamı, kuzeydoğu taraftan görünüş.

Sıcaklık kısmının doğu tarafına kuzey-güney doğrultusunda boydan boya uzanan 2.10 x 6.85 m. ölçülerinde ve beşik tonozla kapatılan sıcak su deposu yerleştirilmiştir. Su deposu ılıklik kısmındaki halvetin duvarına kadar uzanmaktadır. Deponun doğu duvarının yarısı yıkılmıştır (Fotoğraf: 2).

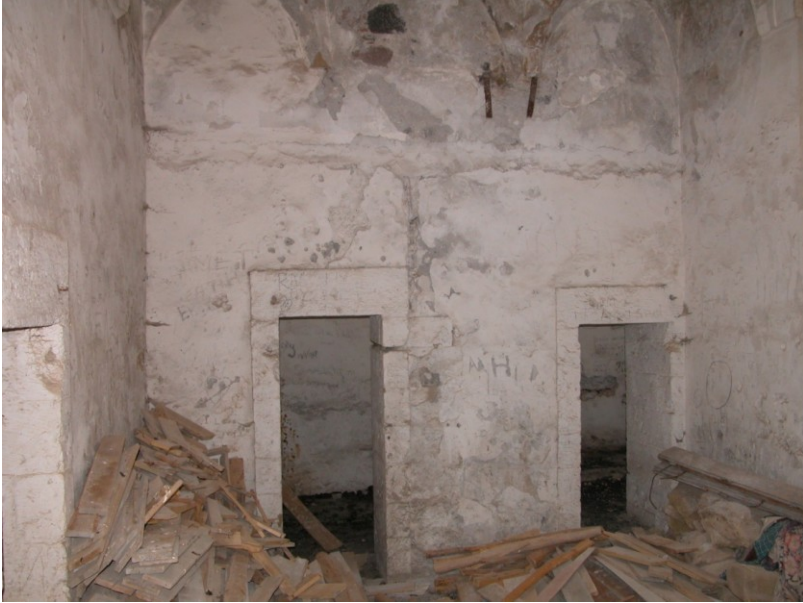
Fotoğraf 4: Hamamlı Köyü Hamamı, ılıklik kısmı.

Doğu-batı doğrultusunda yerleştirilen 4.05 x 6.75 m. ölçülerindeki ılıklik kısmı, köşelerden tromplarla geçilen oval kubbeyle örtülmüştür. Trompların arasında kalan duvar yüzeyleri sağır yuvarlak kemerlerle hareketlendirilmiştir. İç mekân örtü sisteminde açılan çok sayıda ışık gözüyle aydınlatılmıştır. ılıklığın doğu tarafına yan yana 2.35 x 2.42 m. boyutlarında ve pandantifli kubbelerle kapatılan iki hacim yerleştirilmiştir (Fotoğraf: 4-5). Kubbeler yaklaşık 0.60 m. yüksekliğinde sekizgen kasnakların üzerine oturmaktadır. Yıkama mahalleri olduğu anlaşılan bu hacimlere, ılıklik kısmından dikdörtgen kesitli birer kapıyla girilmektedir. ılıklığın kuzey duvarının ortasında açılan kapıdan sıcaklık kısmına geçilir.

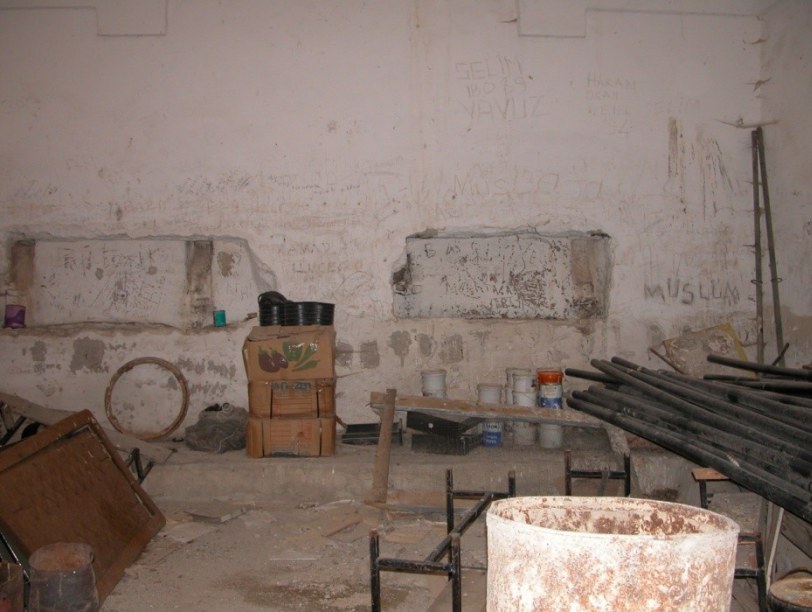
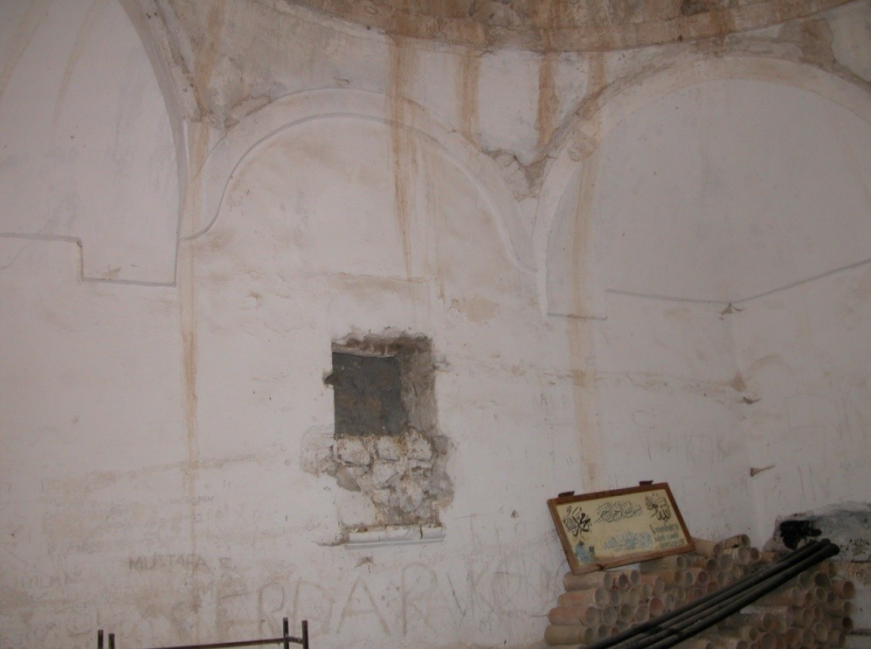
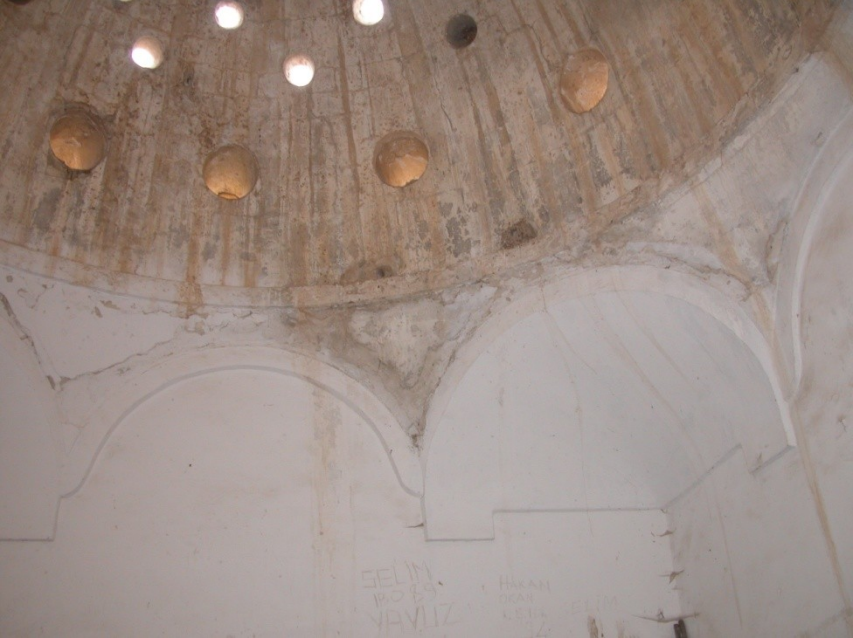
Sıcaklık bölümü, 6.75 x 6.85 m. boyutlarında mekândan oluşur. Burada halvetlere yer verilmemiş, genel yıkama yeri olarak düzenlenmiştir. İç mekân köşelerden tromplarla geçilen kubbeyle kapatılmıştır. Trompların arasında kalan duvar yüzeyleri sağır yuvarlak kemerlerle hareketlendirilmiştir. Kubbe yaklaşık 1.20 m. yüksekliğinde sekizgen kasnağın üzerine oturmaktadır. İç mekânın aydınlığı, kubbede yer alan çok sayıda ışık gözleri ile sekizgen kasnakta açılan yaklaşık 0.30 m. çapında sekiz yuvarlak pencereyle sağlanmıştır. Sıcaklığın doğu duvarında sıcak su deposuna açılan küçük pencere bulunmaktadır (Fotoğraf: 6-8).

Fotoğraf 6: Hamamlı Köyü Hamamı, sıcaklık kısmı.

Fotoğraf 7: Hamamlı Köyü Hamamı, sıcaklık kısmı.

Fotoğraf 8: Hamamlı Köyü Hamamı, sıcaklık kısmının örtü sistemi.

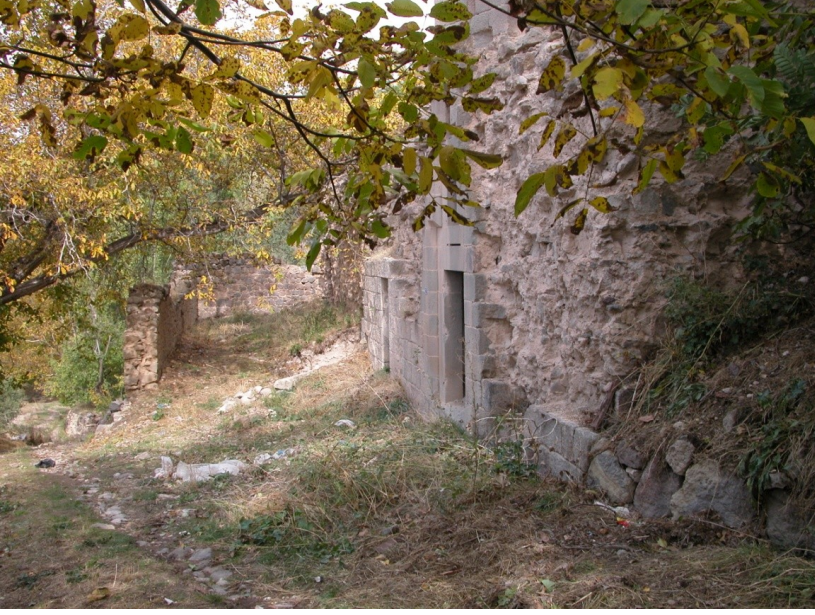
Fotoğraf 9: Yeşilburç Köyü Hamamı, güney taraftan görünüş.

Köyün merkezinde yer alan hamam fonksiyonunu kaybetmiş ve harabe hâlde bulunmaktadır, fonksiyonunu ne zaman kaybettiğini bilemiyoruz (Fotoğraf: 9-10)). Özellikle cephe duvarlarındaki ince yonu bazalt taşları ile iç mekânın zemin döşeme taşları sökülerek çevredeki bazı evlerin inşaatında kullanılmıştır. Döşeme taşları da söküldüğü için sıcaklık bölümünün cehennemlik kısmı meydana çıkarılmıştır. Aynı zamanda iç duvarların sıvaları bile tahrip edilmiş, soyunmalık kısmının içi yaklaşık 1.00 m. yüksekliğinde toprakla dolmuştur.

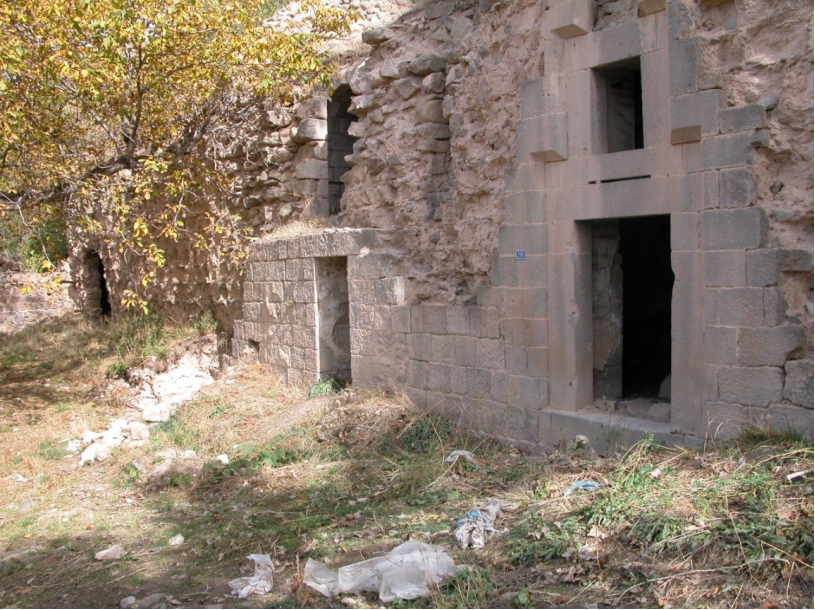
Fotoğraf 10: Yeşilburç Köyü Hamamı, güney (ön) cephe.

Sıcak su deposunun batı tarafına kuzey-güney doğrultusunda yerleştirilen ve beşik tonozla kapatılan 3.65 x 6.80 m. boyutlarındaki külhan kısmına güney duvarında açılan dikdörtgen kesitli kapıdan girilir (Fotoğraf: 10, 19). Kapı kısmen tahrip olmuştur. Külhanın ocak kısmı basık kemerlidir. Külhanın batı duvarının güney köşesinde açılan 0.78 x 1.20 m. ölçülerinde dikdörtgen kesitli kapıdan kayaya oyulmuş yaklaşık 2.00 x 3.00 m. boyutlarında mekâna geçilir.

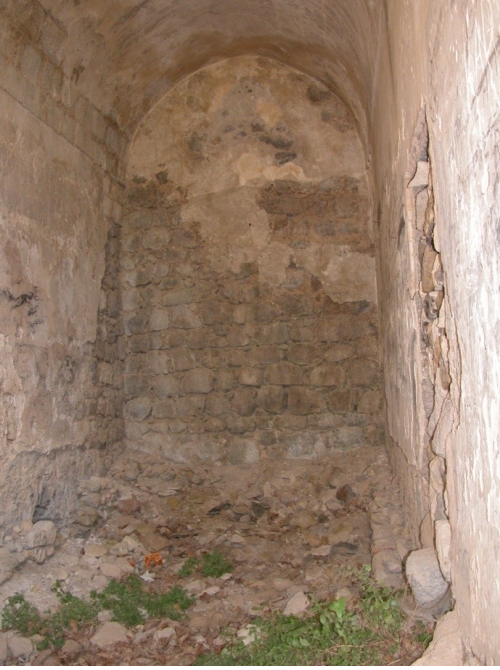
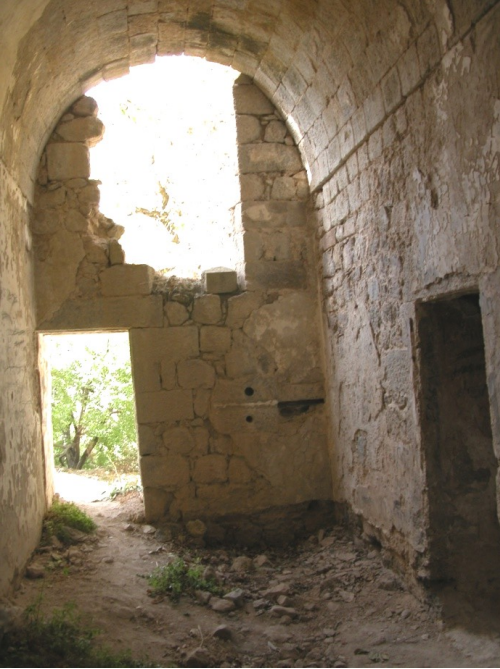
Doğu-batı doğrultusunda yerleştirilen ve beşik tonozla kapatılan ılıklık 2.90 x 7.45 m. ölçülerindedir. Güney duvarının doğu köşesindeki kapıdan, 2.20 x 3.70 m. boyutlarında olduğu ve beşik tonozla kapatıldığı anlaşılan helâ ve traşlık

Fotoğraf 13: Yeşilburç Köyü Hamamı, ılıklik kısmı.

Fotoğraf 14: Yeşilburç Köyü Hamamı, ılıklik kısmı.

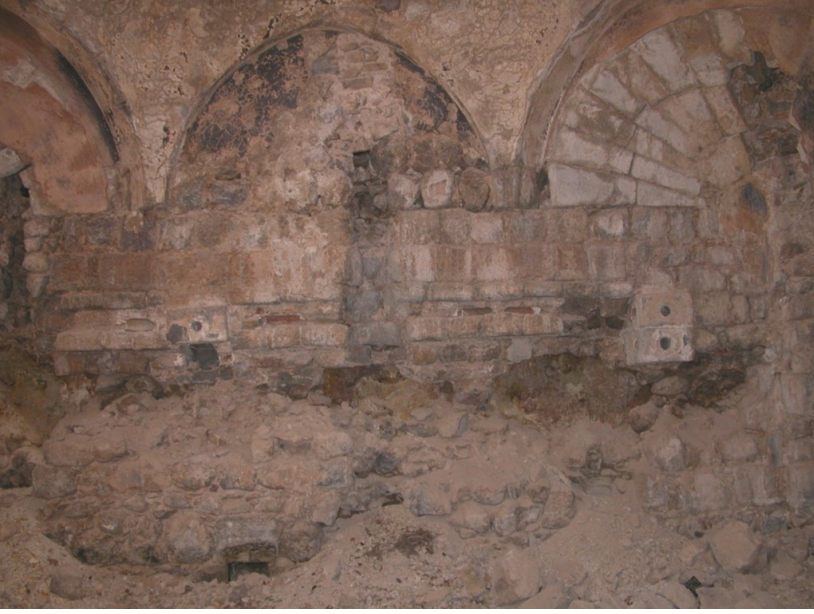
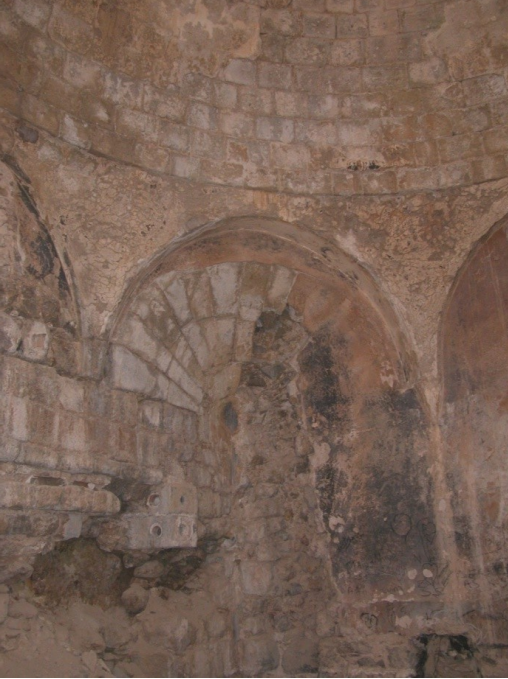
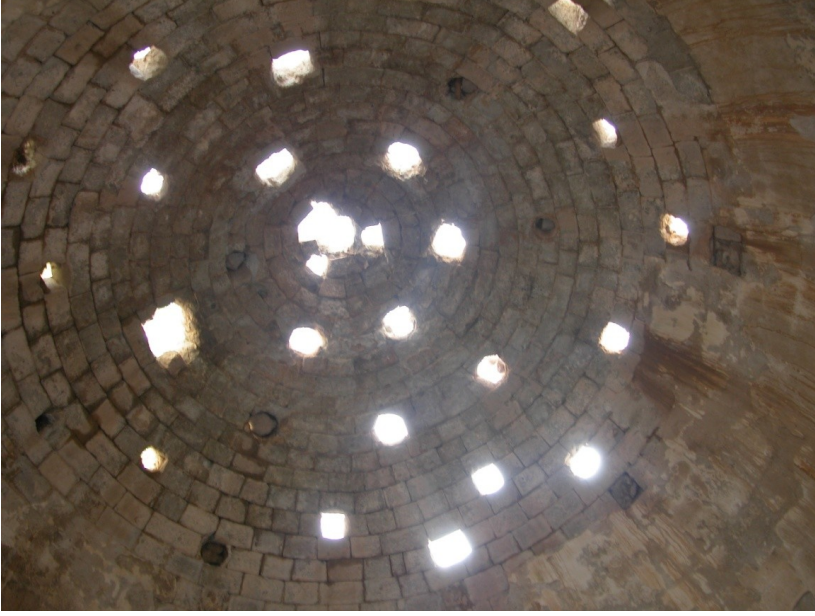
Fotoğraf 15: Yeşilburç Köyü Hamamı, sıcaklık kısmı.

Fotoğraf 16: Yeşilburç Köyü Hamamı, sıcaklık kısmı.

Fotoğraf 17: Yeşilburç Köyü Hamamı, sıcaklık kısmının örtü sistemi.

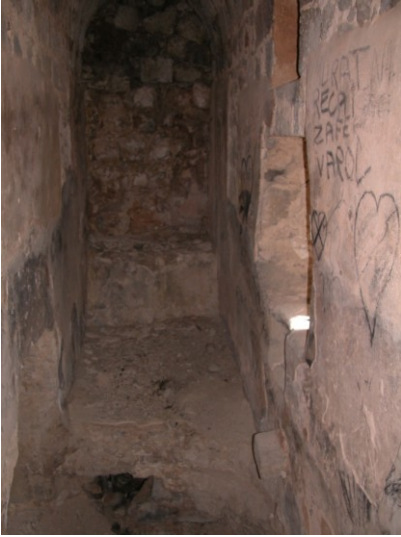
Fotoğraf 18: Yeşilburç Köyü Hamamı, sıcak su deposu.

Sıcaklık kısmının batı tarafına kuzey-güney doğrultusunda boydan boya uzanan 1.47 x 7.45 m. ölçülerinde ve beşik tonozla kapatılan sıcak su deposu yerleştirilmiştir(Fotoğraf: 18). Deponun batı duvarının orta kısmı yıkılmıştır.
