GEÇ OSMANLI DÖNEMİNE AİT ÜÇ FARKLI KONUT ÖRNEĐİ: MİMARİ VE SÜSLEME ÖZELLİKLERİ

Three Different Houses Example from The Late Ottoman Period: Architecture and Ornament Features

Dođan DEMİRCİ

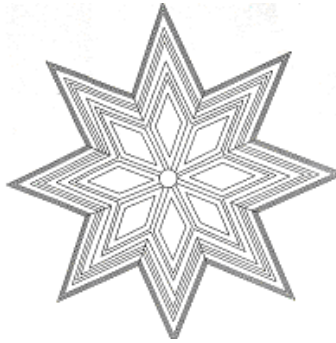
Çizim 13: Şengül Özdoğan- Özgül Ay-Fatma İzgi Evi tavan göbeği çizimi (Çizim S. Toğanaş)

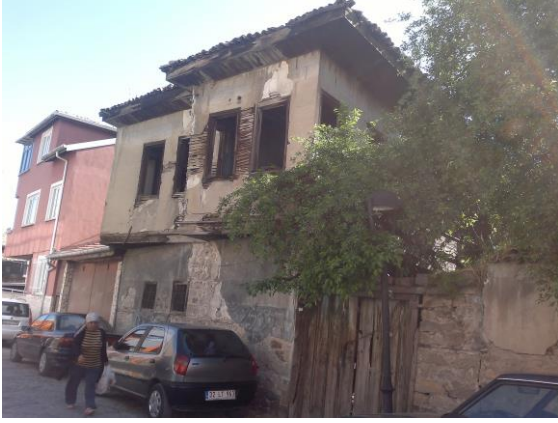
Fotoğraf 7: Selahattin Taştekin Evi'nin yol cephesi

Selahattin Taştekin’in sahibi bulunduğu Çelebiler Mahallesi, 1412 Sokak no:1 adresinde tapunun 29L – II a pafta, 8050 ada, 8 parselindeki ev; iki katlıdır (Isparta Kültür Envanteri, 2010, s. 91; Demirci, 2010, s. 334) (Fotoğraf-1 ve 2). Evin yol cephesi 7.20 metre, bahçeye bakan dış sofası ise 15.50 metre uzunluğunda dikdörtgen planlıdır⁶. Tek cephesi yol üzerindedir. Bu cephede iki üçgen çıkması mevcuttur. Zemin kat araları ahşap hatıllı moloz taş duvar, üst kat bağdadi duvar örgülüdür. Üstü alaturka kiremitle kaplı, dört yana eğimli kırma çatı ile örtülü olup dar saçaklıdır. Eve bahçe yoluyla girilmektedir. Evin ikinci katında bulunan odaların, sokak cephesine açılan yaklaşık 1/2 oranında ikişer penceresi bulunmaktadır. Yapı dış sofalı ve “hanaylı” tabir edilen tiptedir. Hanay adı verilen dış sofa güney yönde bahçeye açılmaktadır. Sonradan evin kuzey yönünde çatısı bulunan yüksekçe yeni bir araba garajı yapılmıştır. Ev konum olarak şehrin merkezi bir mahallesinde bulunmaktadır. Ev; Antalya Kültür ve Tabiat Varlıklarını Koruma Bölge Kurulu’nun 8.3.2007 tarih ve 1464 sayılı kararıyla “sivil mimarlık örneği konut” olarak tescil edilmiştir (Fotoğraf-7).

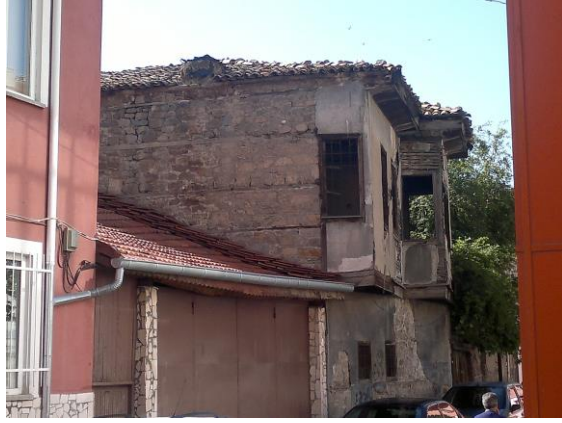
Fotoğraf 8: Selahattin Taştekin Evi'nin kuzey cephesi

Evin yan cephelerinde kalan kısımlarından anlaşılacağı üzere mavi pastel renkte boyalıdır⁷. Zamanla boyalar silindiği için sadece saçaklara yakın kısımlarda boyaların izleri kalmıştır. Evin girişi bahçe kapısı vasıtasıyla olmaktadır. Yani eve sokaktan direkt açılan herhangi bir kapısı bulunmamaktadır (Fotoğraf-8).

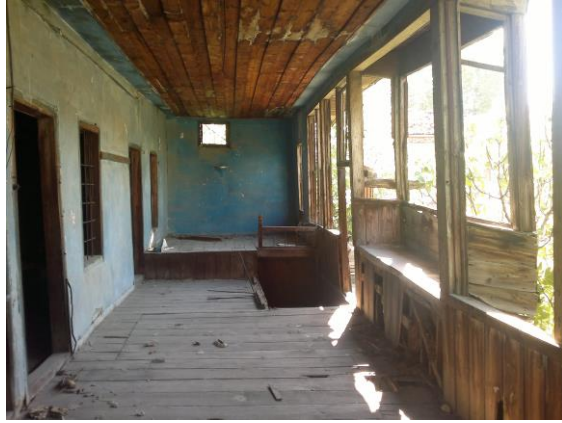
Fotoğraf 10: Selahattin Taştekin Evi'nde hanayın içerisi

Zemin kat, pek çok Isparta evinde olduğu gibi güney yöne yani bahçeye açılmaktadır. Burada üç mekân vardır. Ortadaki mekânda kışlık zahirenin saklandığı “Serpın” olarak isimlendirilen ahşap depo bulunmaktadır (Demirci, 2010, s. 45)⁸. Yanlardaki mekânların ise yine depo olarak kullanıldığı anlaşılmaktadır. Bu mekânların bahçeye açılan ön kısmında taşlık ve hayat olarak adlandırılan açık bahçe vardır. Taşlık kısmı yukarıdaki hanayın tam altında bulunmakta olup zemini taşla kaplıdır. Üst kata, taşlığın doğu yönünde bulunan ahşap bir merdivenle çıkılmaktadır. Merdiven, üst katta doğrudan hanâyâ açılmaktadır (Fotoğraf-9). Üst kattaki hanay kısmı da taşlıkta olduğu biçimde bahçe yönüne açılmaktadır. Hanay büyük açıklıklar biçiminde ahşap malzeme ile yapılmıştır. Hanayın doğu yönünde 25 cm yüksekliğinde bir seki bulunmaktadır. Kapılar, ayna tabir edilen ikişer dikdörtgen panonun yan yana getirilmesiyle yapılmışlardır (Fotoğraf-10).

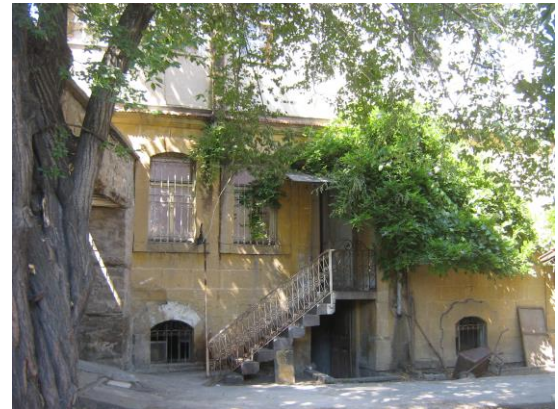
Fotođraf 18: Belkıs Erşahin Evi'nin güney cephesi

Evin güney yönünde bir bahçesi vardır (Fotoğraf-18). Bahçe duvarının evden sonra yapıldığı, ev ile arasındaki dilatasyondan anlaşılmaktadır. Bahçe duvarı daha sonraki bir tarihte eve bitleştirilmiştir. Bahçe içerisinde genellikle Gayrimüslim (Rum) evlerinde karşılaşılan haçvari planlı (dört yapraklı yonca) vaftiz havuzuna benzer bir havuz vardır (Fotoğraf-19). Bahçesi yüksek duvarlarla çevrilidir. Sonradan evin içerisi ve bahçenin zemini yeni fayanslarla kaplanmıştır. Evin dış cephesinin rengi önceden sarı iken sokağa bakan cephesi ile arka cephesi beyaza yakın bej rengine, bahçeye bakan yan cephesi ise bordo renge boyanmıştır. Sanat evi olarak kullanılması nedeniyle olmalı ki bahçesine yine sonradan çay ocağı olarak kullanılan küçük bir yapının da eklendiği görülmektedir.

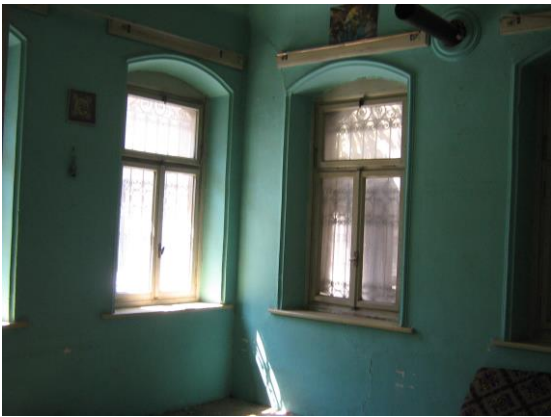
Fotoğraf 23: Belkıs Erşahin Evi'nin güneydoğu köşe odası

Üst kat planı da aynı alt katta olduğu gibidir. Yalnız kuzeybatı yönde bodrum kata inen merdivenin yerinde bir mutfak vardır. Mutfak, yeni malzemeyle dekore edilmiştir. Üst katta ikişer pencere sofandan arka ve ön cephelere açılmaktadır. Alt ve üst katta odalar pembe ve açık yeşil renkte boyalıdır. Tavanların tamamı adi pasa tavan olup (Fotoğraf-21) -odanın birisinde bulunan, aslında evlerin cephesine konulan alçı kabartma kıvrımdalı bir madalyon hariç- odalarda herhangi bir süsleme elemanına rastlanılmamıştır. Güneybatı yöndeki yola bakan odanın duvarının üst kısmındaki bu alçı kabartma kıvrımdalı madalyonun Isparta evlerinde genellikle yola bakan cephelerdeki üçgen alınlıkların ortasına konulduğu gözlemlenmektedir. Buradaki kabartma madalyon malakari değil de applike yani duvardan bağımsız yapıştırma olarak yer almaktadır. Bu nedenle bazı kısımları duvardan ayrılmıştır. Dolayısıyla odanın içerisine muhtemelen sonradan getirilip konulmuş olduğu söylenebilir. Üst katta kuzeybatı ve güney doğu yönlerdeki odalarda ahşap dolaplar vardır. Dolap kapakları alt ve üstte olmak üzere ikişer tablalı olup süslemesizdir (Fotoğraf-22). Evin iç düzeninin oldukça sade olduğu görülmektedir (Fotoğraf-23).

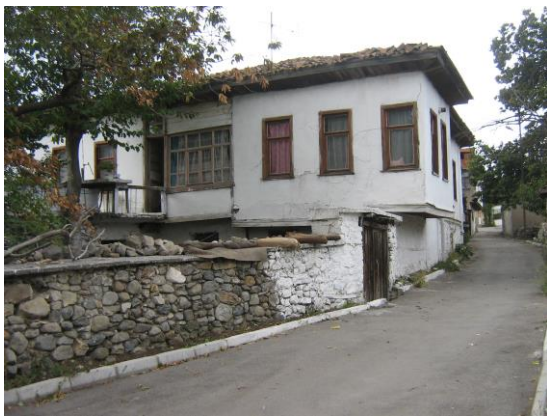
Fotoğraf 24: Şengül Özdoğan- Özgül Ay-Fatma İzgi Evi'nin kuzey cephesi

Geniş olan sokağa bakan cephesindeki tek cumbası; cepheye göre orantısal olarak asimetrik biçimde yer almaktadır (Fotoğraf-24). Yola bakan bu cephede cumba evin cephesinin solunda kalmaktadır. Güney yönündeki cephesi hareketsizdir. Bu cephede sağda ve solda ikişer, ortada tek dikdörtgen formlu penceresi vardır. Pencere kanatsız giyotin tiplidir. Giriş sahanlığının her iki yanında simetrik olarak sokağa bakan birer oda bulunmaktadır. Her odadan ikişer adet yaklaşık ½ ölçülerinde dikdörtgen formlu pencere sokağa bakmaktadır (Fotoğraf-25). Doğu yönde geniş sayılabilecek bir bahçesi bulunmaktadır. Yerel olarak “Tahtani” (Sözen ve Eruzun, 1992, s. 302)¹⁴ olarak tanımlanan bu kısımda meyve sularının çıkartıldığı bir ışık yer almaktadır.

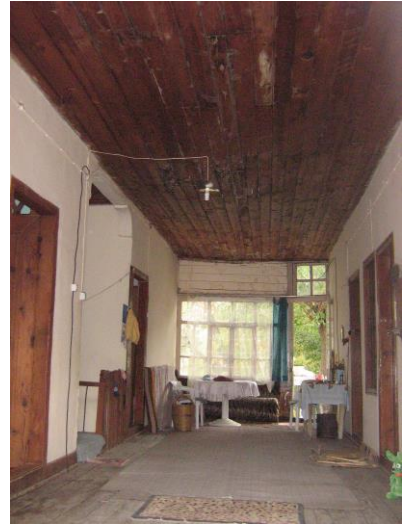
Fotoğraf 26: Şengül Özdoğan-Özgül Ay-Fatma İzgi Evi'nin zemin kat sofası

Evin içerisinde sofaya açılan güney yönde üç, kuzey yönde iki oda bulunmaktadır (Fotoğraf-26). Kuzey yönde ortada zemin kata inen merdiven ve buna ait bir sahanlık vardır. Sahanlığın üzeri kemerli olup kemerin köşeleri yumuşatılmıştır (Fotoğraf-27). Evden içeriye girilince sağ ve soldaki odalardan iç sofaya bakan yine birer adet dikdörtgen formlu daha büyük ölçülerde birer penceresi vardır (Fotoğraf-28). Cumba üzerinde ise iki pencere yer almaktadır. Bahçeye bakan cephede üst katta toplam beş penceresinin olduğu görülmektedir. Pencere sayısı ve düzeni itibarıyla genel bir simetriden söz etmek mümkündür. Odalardan sofaya açılan pencereleri geçme demir parmaklıdır. Bu pencerelerin ve demir parmaklıkların özgün oldukları tahmin edilmektedir.

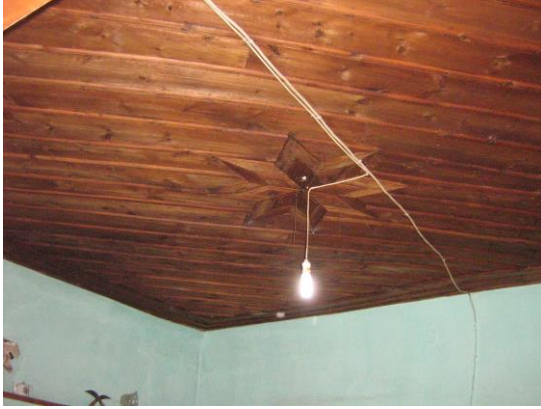
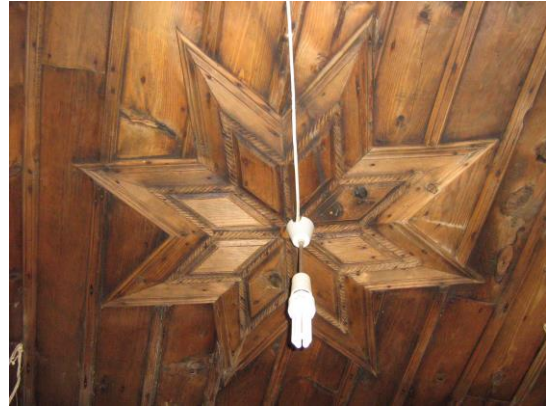
Fotoğraf 31: Şengül Özdoğan- Özgül Ay-Fatma İzgi Evi'nde ahşap tavan

Fotoğraf 32: Şengül Özdoğan- Özgül Ay-Fatma İzgi Evi'nde yıldız biçimli tavan göbeği

Oda kapıları yalancı tablalı denilen türdendir. Girişte kuzeyde bulunan ilk odanın kiler olarak kullanıldığı görülmektedir. Burada odanın doğu duvarında ahşap gömme dolaplar yer almaktadır. Odanın batı duvarında ahşap bir raf vardır. Gömme dolapların üzeri iki boyutlu dik kesim tekniğinde süslenmiş ahşap korkulukludur. Ahşap korkuluğun içerisi sıra halinde kalp biçiminde oyularak süsleme meydana getirilmiştir (Fotoğraf-29). Ahşap rafın kenarları testere dişi biçiminde süslüdür (Fotoğraf-30). Üst katta bulunan beş odanın da tavanı ahşap olup, kuzey yöne bakan iki odanın tavan ortalarında yıldız biçimli göbekleri bulunmaktadır (Fotoğraf-31 ve 32).

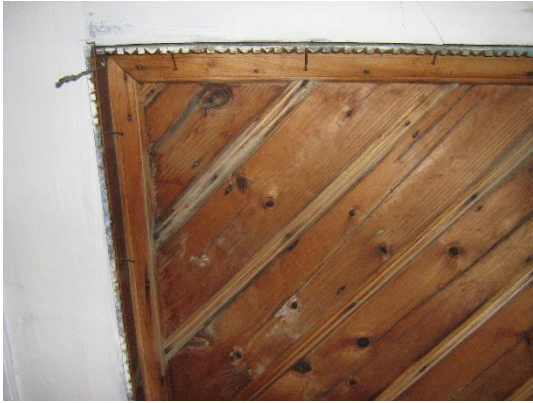
Fotoğraf 33: Kuzeydoğu köşedeki odanın tavan kenarı

Tavanlar genel olarak tekne tavan olarak nitelendirilen tipte, yanları alçı ve içbükey olarak yapılmışlardır. Ayrıca tavanlarda çapraz olarak yapılmış çıtakari işçilik vardır. Tekne tavanın kenarları testere dişi biçiminde süslüdür (Fotoğraf-33). Sofanın tavanı ise pasa tavadır.
