# UŞAK ÇARDAK KÖYÜ GELENEKSEL EVLERİNİN MİMARİ ÖZELLİKLERİ

## ARCHITECTURAL CHARACTERISTICS OF TRADITIONAL HOUSES OF ÇARDAK VILLAGE IN UŞAK

DOI : 10.22520/tubaked2021.24.002

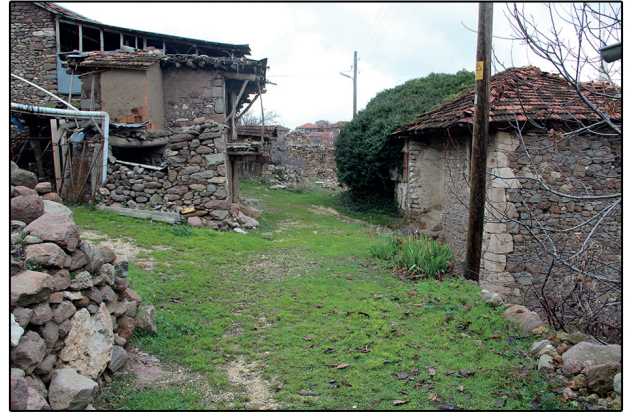
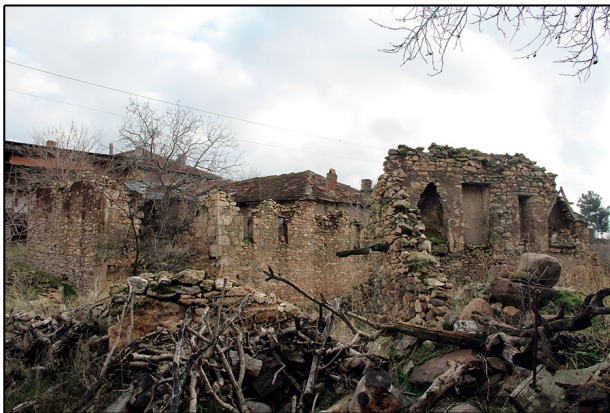
Fotoğraf 15: Zemin Kat Duvarları / Ground Floor Walls

Fotoğraf 16: Zemin Kat Duvarları / Ground Floor Walls

Çardak köyü evleri zemin katları depolama alanı, ambar, ahır ve samanlık olarak kullanılmaktadır. Yaşam katında sofadan veya odadan alt katla bağlantı sağlayan iç merdiven bulunmamakta, mekanlara ulaşım dışardan sağlanmaktadır. Köydeki yapıların hepsinin zemin katlarındaki duvarların tümü yığma taş duvar olarak inşa edilmiştir (Foto. 15,16).

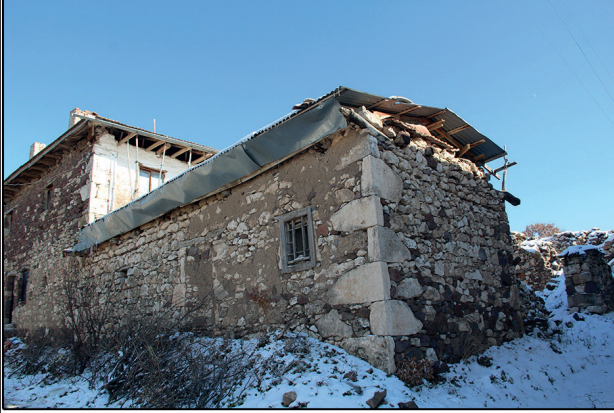
Fotoğraf 87: Metal Levha Çatı Kaplaması / *Metal Sheet Roof Covering*

- Tuğla, metal levha gibi çağdaş yapı malzemelerinden yararlanılarak onarım işleminin yapılması sonucu evlerin özgünlük değerinin azalması (Foto. 87, 88),
- Dış açık sofa olan mekanın tuğla ve gazbeton gibi geleneksel olmayan yapı malzemeleri kullanılarak yarı açık veya tamamen kapalı olacak şekilde kapatılması sonucu cephe tipolojisinin bozulması (Foto. 73),
- Sofa kısmında bulunan ocakların modern mutfak yapmak amacıyla doldurularak kapatılması (Foto. 65),
- Cephelerde bulunan pencerelerin bazı evlerde tamamen kapatılırken bazı evlerde özgün doğramaların PVC doğramalarla değiştirilmesi (Foto. 89,90),
- Döşemelerin şap beton uygulaması ile kapatılması sonucu kullanılan geleneksel yapı malzemesinin algılanamaması (Foto. 63),
- Çatıda bulunan geleneksel bacaların tahribi sonrası delikli tuğla, beton gibi malzemeler kullanılarak onarımının yapılması (Foto. 89, 91).

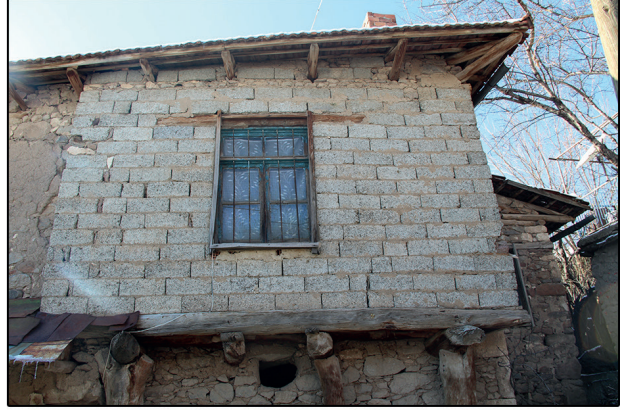
Fotoğraf 88: Tuğla Duvar Kaplaması / *Brick Wall Cladding*

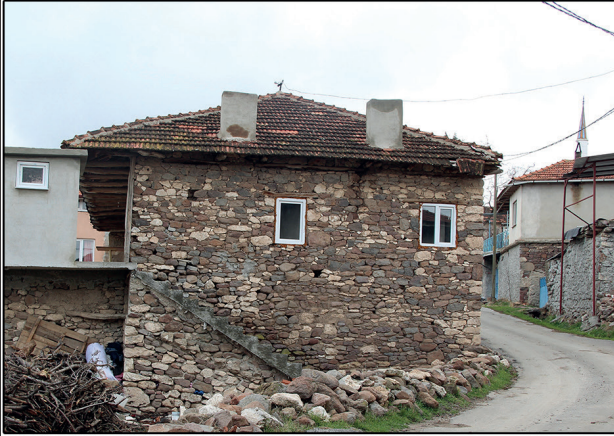
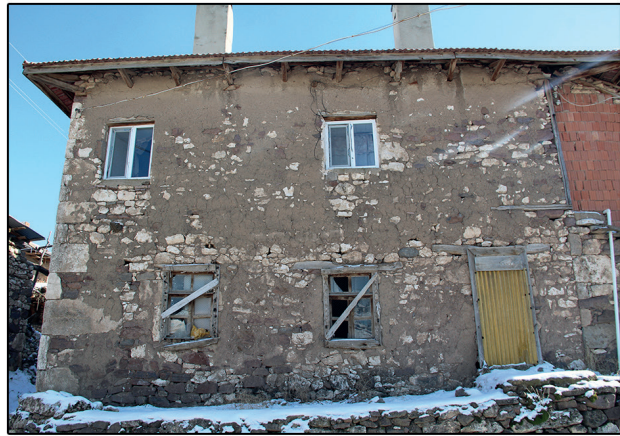
Fotoğraf 89: PVC Doğrama Pencere / *PVC Window*

Fotoğraf 90: PVC Doğrama Pencere / *PVC Window*

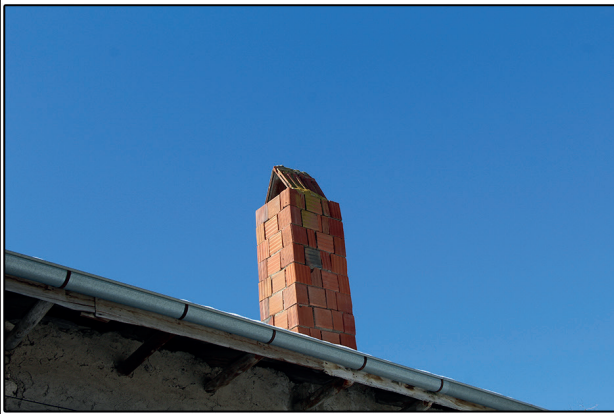
Fotoğraf 91: Delikli Tuğla ile Yapılan Baca / *Chimney with Perforated Brick*
