## Kentsel Dış Mekânlarda Merdiven Tasarımlarının Trabzon Kenti Örneğinde İrdelenmesi

### Examining Stair Designs in Urban Outdoors on the Example of TrabzonCity

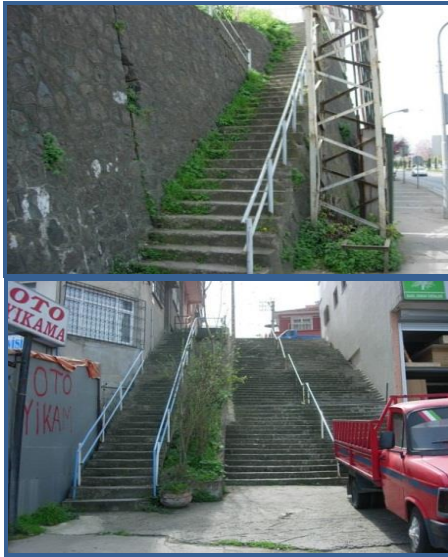
Şekil 5. Yalı Mahallesi merdiven örnekleri

1. Yalı Mahallesi sahil yolu boyunca yer alan sokak merdivenleri

- Fazla eğimli merdivenler kullanıcılar için işlevsel güçlük oluşturmaktadır.
- Dinlenme amaçlı olan sahanlıklar basamak sayısı çok olmasına karşın kullanılmamıştır.
- Merdiven genişliği konum ve kullanıcı sayısı dikkate alındığında yetersizdir.
- Basamak yüksekliği ve genişliğinde yer yer sorunlar bulunmaktadır (basamak genişliği 30 cm'nin altında).
- Merdivenlerde kullanılan beton yıpranmış ve korkuluklar paslanmıştır.
- Engelliler için rampa vb. çözümler bulunmamaktadır.

- Gece aydınlatma elemanlarının bulunmayışı karanlıkta güvenli kullanımı azaltmaktadır.

- Merdiven ve çevresinde kullanılan malzemenin eskimesi, yıpranması ve bakımsızlık estetik sorunlar oluşturmaktadır.

- Yoğun beton kullanımı soğukluk ve monotonluk oluşturmaktadır.

- Kalitesiz malzeme kullanımı ön plandadır.

- Merdiven yüzeyi pürüzlü ve kaba dokuludur.

- Özgün tasarım ölçütleri bulunmamaktadır.

- Mekâna estetik değer katabilecek diğer donatı elamanları (bitkisel materyal, aydınlatma elamanı, oturma elamanı, süs objesi vb.) ile birlikte kullanımı yoktur.

- İşlevsel ve estetik yöndeki olumsuzlukları, görsel kirlilik oluşturmakta ve kent peyzajını olumsuz yönde etkilemektedir.

- Ayrıca bu alanda yer alan merdivenlerin sahil yolu ulaşım ağı boyunca yer alması oluşan görsel kirliliğin daha çok görünmesine ve etkili olmasına neden olmaktadır.

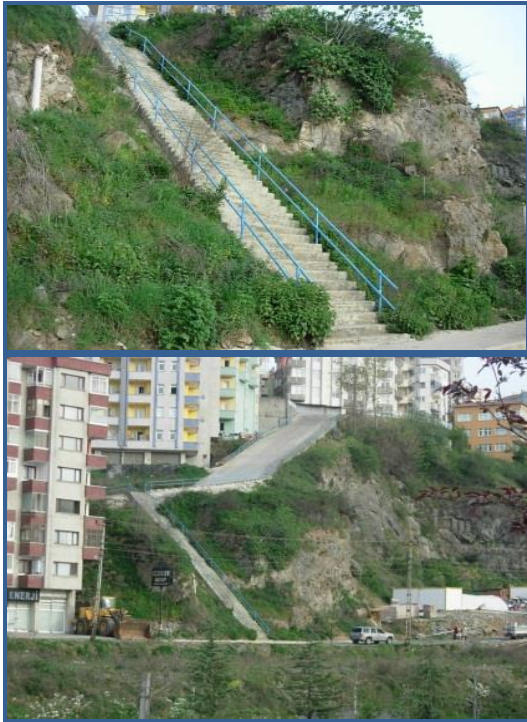
Şekil 6. Kalkınma Mahallesinde merdiven örneği

2. Kalkınma Mahallesinde yer alan bir merdiven (Şekil 6)

- Alanın çok eğimli oluşu ve merdivenlerin bu eğime dik yerleştirilmesi işlevsel kullanımı zorlaştırmaktadır.

- Basamak sayısı çok olmasına karşın sahanlık bulunmamaktadır ve merdiven genişliği (90 cm) yetersizdir.

- Gece aydınlatma elemanlarının bulunmayışı karanlıkta güvenli kullanımı azaltmaktadır.

- Engelliler için rampa vb. çözümler bulunmamaktadır.

- Merdivenlerin biçimsel görünümü ve korkuluklar estetik ölçütler (renk, doku, form, malzeme vb.) yönünden değerlendirildiğinde sıradandır.

- Merdiven yüzeyinde kullanılan beton, soğukluk ve monotonluk oluşturmaktadır.

- Özgün tasarım ölçütleri bulunmamaktadır.

- Mekâna estetik değer katabilecek diğer donatı elamanları ile birlikte kullanımı yoktur.

- İşlevsel ve estetik yöndeki olumsuzlukları, görsel kirlilik oluşturmakta ve kent peyzajını olumsuz yönde etkilemektedir.

- Merdivenlerin Trabzon sahil yolunda görünmesi, görsel kirliliğin etki boyutunu arttırmaktadır.

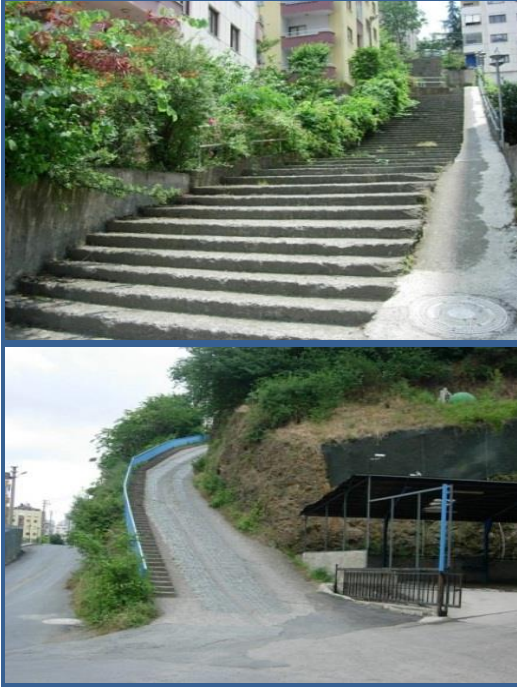
Şekil 7. Beşirli Mahallesi merdiven örnekleri

3.1. Beşirli Mahallesi sahil yolu boyunca yer alan sokak merdivenleri (Şekil 7, 8)

•Merdivenler arazi durumundan kaynaklı olarak, fazla eğimli olarak yapılmışlardır.

•Merdivenlerde sahanlık bulunmamaktadır.

•Merdiven genişliği kullanıcı sayısı dikkate alındığında yetersiz olabilmektedir.

•Basamak yüksekliği ve genişliğinde de yer yer sorunlar bulunmaktadır.

•Kullanıcılar için merdiven korkulukları, yükseklik (90 cm'nin altında) ve dokusal özellikleri ile yeterli düzeyde güvenliği sağlayamamaktadır.

•Engelliler için bir merdiven örneğinde rampa bulunmakla birlikte yeterli düzeyde değildir.

•Gece aydınlatma elemanlarının bulunmaması karanlıkta güvenli kullanımı azaltmaktadır.

•Yoğun beton kullanımı sıradan ve tekdüze bir görüntü oluşturmaktadır.

•Basamak yüzeyi pürüzlü ve kaba dokuludur.

•Kalitesiz malzeme kullanımı ön plandadır.

•Merdivenlerin estetik görüntüsünü etkileyebilecek korkuluklar oldukça sıradan ve tekdüzedir.

•Merdiven korkuluklarında kullanılan bitkisel materyal ile beton yüzeyin oluşturduğu soğukluk ve monotonluk kısmen engellenmiştir.

•Renk, doku, form, malzeme gibi tasarımda özgünlük oluşturabilecek tasarım ölçütleri yetersiz ve bulunmamaktadır.

•Mekâna estetik değer katabilecek diğer donatı elemanları ile birlikte kullanımı yoktur.

•İşlevsel ve estetik yöndeki olumsuzlukları, görsel kirlilik oluşturmakta ve kent peyzajını olumsuz yönde etkilemektedir.

•Büyük ölçekli merdivenler olmalarından dolayı bu olumsuz etkiler belirgin olarak gözlemlenebilmektedir.

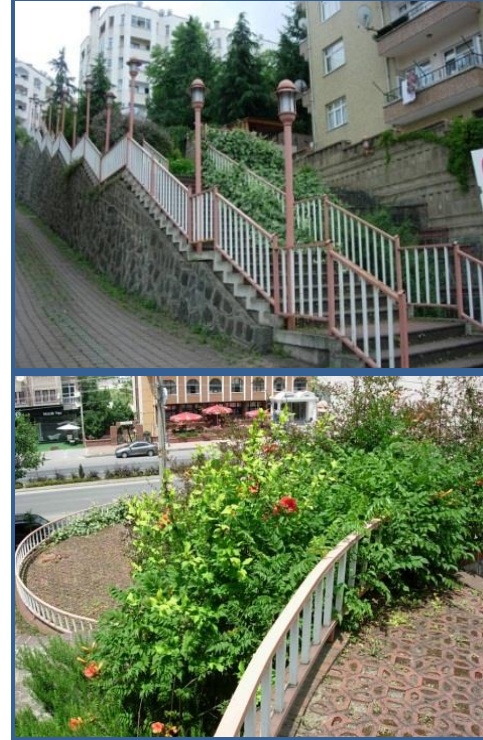
Şekil 8. Beşirli Mahallesi merdiven örnekleri

#### 3.2. Beşirli Mahallesinde yer alan bir merdiven

•Merdivenlerde basamak sayısına bağlı olarak oluşturulan sahanlıklar, işlevsel kullanımı kolaylaştırmıştır.

•Merdivenlerde cepler şeklinde oluşturulan oturma grupları bulunmaktadır.

- Basamak genişliği kullanıcı sayısı dikkate alındığında kısmen yeterlidir.

- Merdivenlerde beton ve tuğla malzeme kullanılmıştır.

- Korkuluklar mevcut olup, bakımlıdır.

- Engelliler için rampa vb. çözümler bulunmamaktadır.

- Gece aydınlatma elemanları bulunmaktadır.

- Merdivenlerin işlevsellik yanında peyzaj elemanları ile bir bütün olarak tasarlanması estetik görünümünü artırmıştır.

- Bitkisel materyal ve su ögesinin kullanımı, merdivenlerin monoton görünümünü azaltmıştır.

- Aydınlatma elemanları, döşeme malzemesi, korkuluklarda renk uyumu mevcuttur.

- Özgün tasarım ölçütleri bulunmaktadır.

- İşlevsel ve estetik yöndeki olumlu durum, görsel kaliteyi artırmaktadır.

- Merdivenlerin salt tek bir öge olarak değil de, diğer donatı elemanlarının bir parçası olarak ele alınması ve onlarla birlikte farklı bir mekânın oluşturulması, kent peyzajına olumlu yönde etki etmektedir.

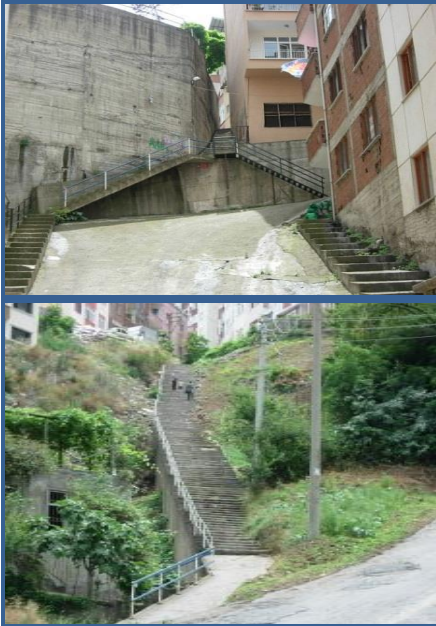
Şekil 9. Yeşiltepe ve Tanjant yolu çevresinde yer alan merdiven örnekleri

#### **4. Yeşiltepe ve Tanjant yolu çevresinde yer alan merdivenler (Şekil 9)**

- Her iki merdivende de fazla olan basamak sayısı işlevsel kullanımı zorlaştırmaktadır.

- Fazla eğimli olan merdivenlerde sahanlık bulunmamaktadır.

- Kullanıcı sayısı çok olan (mahaller arası bağlantı sağlayan) merdivenlerde, yeterli konfor ve rahatlık bulunmamaktadır.

- Basamak yüksekliği, genişliği ve derinlikleri standartlara uygun değildir.

- Merdivenlerde kullanılan beton malzeme yıpranmış, yer yer aşınmıştır.

- Korkuluklar bakımsız ve eskidir.

- Engelliler için rampa vb. çözümler bulunmamaktadır.

- Gece aydınlatma elemanlarının bulunmaması karanlıkta güvenli kullanımı azaltmaktadır.

- Merdiven ve çevresinde kullanılan malzemenin eskimesi, yıpranması ve bakımsızlık estetik sorunlar oluşturmaktadır.

- Yoğun beton kullanımı soğukluk ve monotonluk oluşturmaktadır.

- Kalitesiz malzeme kullanımı ön plandadır.

- Özgün tasarım ölçütleri bulunmamaktadır.

- Mekâna estetik değer katabilecek diğer donatı elemanları ile birlikte kullanımı yoktur.

- İşlevsel ve estetik yöndeki olumsuzlukları, görsel kirlilik oluşturmaktadır.

- Merdivenlerin bulunduğu mekânlardaki çarpık yapılaşma ve özellikle istinat duvarı olumsuz bir görüntü oluşturmakta ve kent peyzajını olumsuz yönde etkilemektedir. Yine diğer mekânda kalan açık alanların planlanamaması, tarım alanı olarak kullanılması, mekânın çöp yığınları ile dolması ve elektrik direkleri peyzaj açısından olumsuz görüntülere neden olmaktadır.

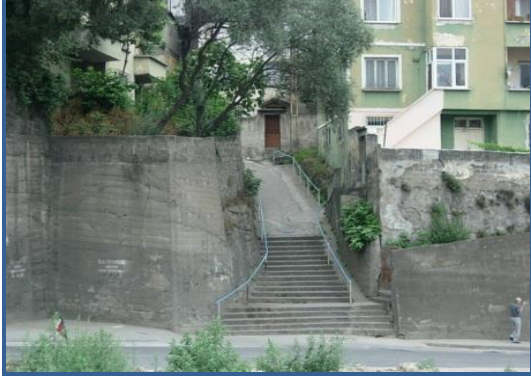
Şekil 10. Erdoğan Mahallesi'nde bir merdiven örneği

5. Erdoğan Mahallesi'nde yer alan sokak merdiveni (Şekil 10)

- Merdivenlerde işlevsel kullanım kısmen mevcuttur.
- Basamak yüksekliği ve genişliği gibi ölçütler kısmen mevcuttur.
- Basamaklarda kullanılan beton malzeme yıpranmış ve korkuluklar paslanmış.
- Engelliler için rampa vb. çözümler bulunmamaktadır.
- Gece aydınlatma elemanlarının bulunmaması karanlıkta güvenli kullanımı azaltmaktadır.

- Mekânda yer alan merdiven kısmen işlevsel olmakla birlikte, ölçü, renk, doku, form, vb. estetik ölçütler açısından yeterli değildir.
- Merdivende kullanılan malzemenin eskimesi, yıpranması ve bakımsızlık estetik sorunları belirginleştirmektedir.
- Yoğun beton kullanımı soğukluk ve monotonluk oluşturmaktadır.
- Özgün tasarım ölçütleri bulunmamaktadır.
- Mekâna estetik değer katabilecek diğer donatı elemanları ile birlikte kullanımı yoktur.

- İşlevsel ve estetik yöndeki olumsuzlukları, çevresindeki istinat duvarları görsel kirlilik oluşturmakta ve kent peyzajını olumsuz yönde etkilemektedir.

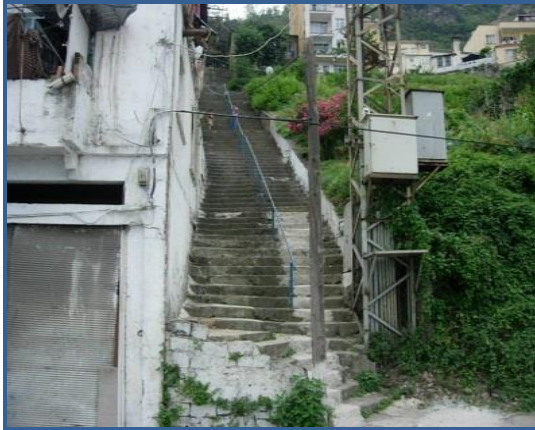
Şekil 12. Değirmendere Mahallesinde yer alan sokak merdiveni örneği

## **7. Değirmendere Mahallesinde yer alan sokak merdiveni (Şekil 12)**

•Fazla eğimli ve sahanlığı olmayan merdivenler kullanıcılar için işlevsel güçlük oluşturmaktadır.

•Basamak yüksekliği ve genişliğinde de yer yer sorunlar bulunmaktadır.

•Basamaklarda kullanılan beton malzeme yıpranmış ve korkuluklar paslanmıştır.

•Engelliler için rampa vb. çözümler bulunmamaktadır.

•Aydınlatma elemanları yoktur.

•Merdiven malzemesinin eskimesi, yıpranması ve bakımsızlık estetik sorunlar oluşturmaktadır.

•Renk, doku, biçim, malzeme gibi hiçbir tasarım ögesi yeterli düzeyde kullanılmamıştır.

•Yoğun ve kalitesiz beton malzeme kullanımı soğukluk ve monotonluk oluşturmaktadır. Mekâna estetik değer katabilecek diğer donatı elemanları ile birlikte kullanımı yoktur.

•Merdivenler, çevresindeki yapılar, elektrik direkleri vb. görsel kirlilik oluşturmakta ve kent peyzajını olumsuz yönde etkilemektedir.

Öncelikle eskimiş ve yıpranmış merdivenlerin bakımının yapılması, kullanıcı memnuniyeti için merdiven ölçülerinin standartlara uygun hale getirilmesi ilk aşamada yapılacak düzenlemeler olmakla
