TRABZON' DA OSMANLI DÖNEMİ YAPILAN TARİHÎ ÇEŞMELERİN MİMARİ ÖZELLİKLERİNİN İNCELENMESİ VE KORUMAYA YÖNELİK DEĞERLENDİRİLMESİ

Analysis of The Architectural Features of the Historical Fountains Constructed in Trabzon in the Ottoman Period and Evaluation of Their Conservation

Derleme Makalesi/Review Article

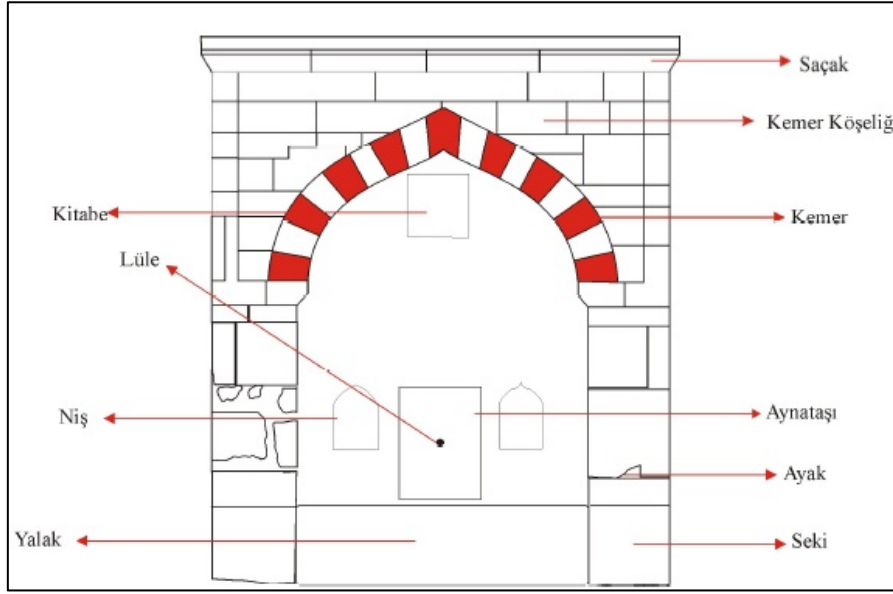
alabilmektedirler. Çeşmelerin genel mimarisine bakıldığı zaman su haznesi (deposu), lüle (musluk), ayna taşı, kitabe, su teknesi (yalak), niş, seki, ayak, kemer ve saçak bölümlerinden oluştuğu görülmektedir (Şekil 1). Çeşmelerin lülelerinden akan suların biriktirilerek uzaklara dökülmesini sağlayan ve hayvanların su içmesi için inşa edilen yerler su teknesi, musluğun takıldığı yerde bulunan mermer levha ayna taşı, çeşmeden su almak için gelenlerin üzerine su sıçramaması ve dinlenmeleri için yapılan ve niş içerisine veya kemer ayaklarının önüne yerleştirilen yüksek yatay taştan bir düzlükler seki, çeşmelerde içine su içmek için tas konulan ve genellikle ayna taşına açılmış küçük bir niş şeklindeki boşluklar ise taşlık olarak tanımlanmaktadır. Anadolu’ da yer alan çeşmeler genellikle taş veya mermer malzemeye sahiptir. Plan tipleri ise kare, dikdörtgen, daire, elips ve çokgen biçimlidir. Farklı biçimlerde inşa edilen çeşmelerde suyun iletimi şebekeler yoluyla veya sakalar yardımıyla yapılmaktadır (Almohamad 1988; Çelik ve Sel 2008; Küçük 2020).

Şekil 1. Tarihi çeşmelerin bölümleri (Uçar, 2009).

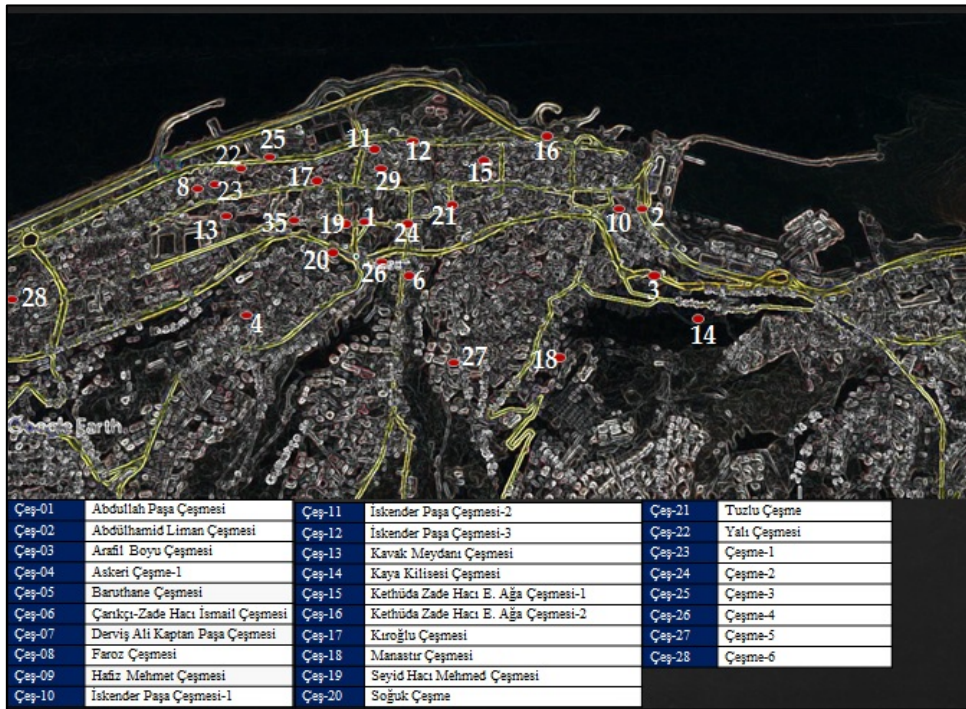
Şekil 2. Trabzon kent çevresinde bulunan tarihi çeşmelerin konumları

Trabzon kent merkezi civarında bulunan çeşmeler farklı yerlere inşa edilmişlerdir. Bu noktada özellikle Trabzon' da mahalle sayılarının artması ve şekillenmesiyle çeşmelerin çoğaldığı söylenebilir. Özellikle Osmanlı Dönemi' nin son yıllarına doğru sadece cami veya kamu binası çevresinde değil konut sayısının fazla olduğu mahallelerde de homojen dağılımla çeşmeler yapılmıştır. Ancak kentin batı tarafındaki mahallelerin daha geç dönemde oluşmasından kaynaklı kentin batı tarafındaki tarihi çeşme sayıları daha az olduğu anlaşılmaktadır (Şekil 2).

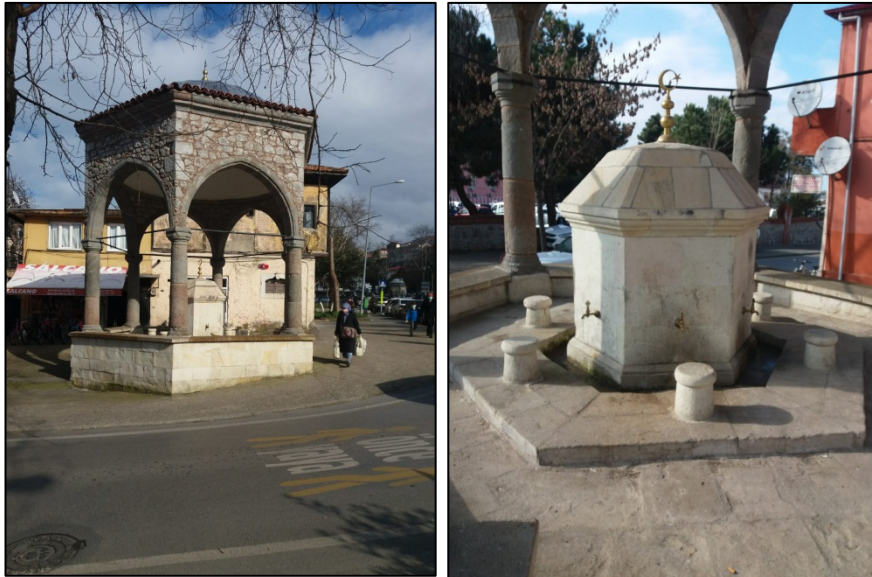
Kavak Meydanı Şadırvanı altıgen planlı ve parke taşla döşenmiş bir zemine yapılmıştır. Kubbe kasnağı altıgen olup moloz ve kesme taşlardan yapılmıştır. Sütunlar kubbeye yakın yerlerden sivri taş kemerlerle, sütun başlıklarından ise köşeli demirlerle birbirlerine bağlanmıştır (Horuloğlu,1983). Çeşmenin ortasında altıgen bir su haznesi bulunmaktadır. Su haznesinde bulunan musluklar aktif olup günümüzde kullanılmaktadır (Şekil 3). Kavak Meydanı Şadırvanı konumu itibari ile önemli olup yakın zamanda restorasyonu yapılmıştır. Bu bağlamda cephelerindeki sıva sökülerek taş görünüm ortaya çıkartılmıştır. Bunun yanında su haznesi ve oturma bölümleri boyanarak mekanik yöntemle (kumlama) temizlenmiştir. Kubbe örtüsü ve çevre kısmındaki taşlarda yapılan onarım işlemleriyle yeni görünüm kazanmıştır.

Şekil 3. Trabzon Kavak Meydanı Şadırvanı

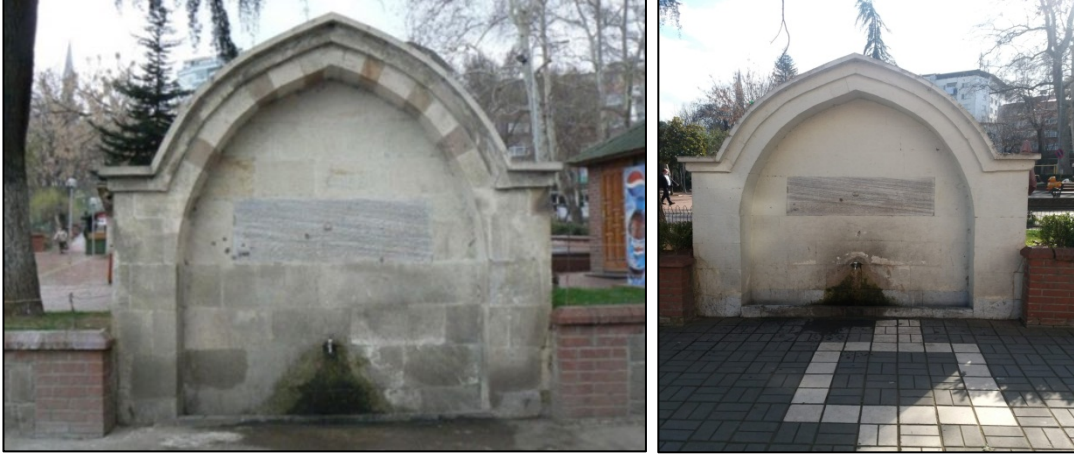
Özgün halinde İnönü Caddesi üzerinde, bugünkü jandarma binasının karşısında inşa edilmiş olan Seyyid Hacı Mehmet Çeşmesi günümüzde Trabzon Atapark'ın kuzey tarafına taşınmıştır. Sultan II. Bayezid zamanında Seyyid Mehmed tarafından yaptırılmış olan çeşme klasik tarzda sade sivri bir kemeri ile orijinal bir kitabesi bulunmaktadır (Şekil 4). Osmanlı şehzadelerinin Han ünvanının kullanması yasak olduğu halde Yavuz Sultan Selim Trabzon halkı tarafından çok sevilip sayıldığı için çeşmenin kitabesinde Han ünvanı yazmaktadır (Horuloğlu 1983; Karpuz 1990). Bu yapı renkli taş malzeme uygulamasının Trabzon' daki çeşmeler üzerinde tek örneğidir. Çeşme günümüzde restorasyon çalışması yapılmış ancak musluk kısmında meydana gelen yosunlaşmalar bakım sonrası yeniden oluşmuştur.

Şekil 4. Seyid Hacı Mehmet Çeşmesi ve günümüzde boya yapılmış hali

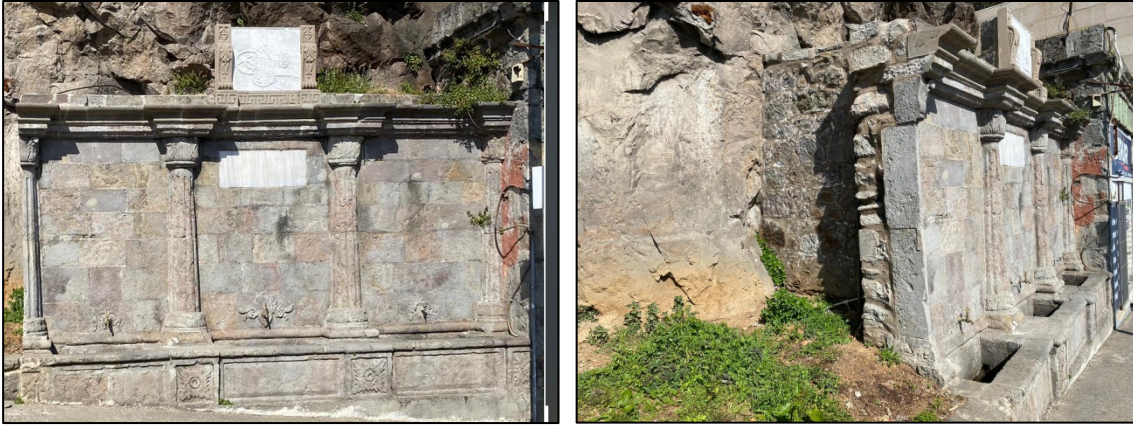
Abdülhamit Liman Çeşmesi mimari biçimlenişi olarak Trabzon’ da yer alan farklı çeşme yapılarındandır. İskender Paşa Mahallesi, İskele Caddesi üzerinde bulunmaktadır. Kitabesinden 1893 yılında Sultan Abdülhamit döneminde inşa ettirildiği anlaşılmaktadır. Dikdörtgen bir cepheye sahip, iki yarım sütunla üç bölüme ayrılan çeşmede kabartmalı motifler ve iki yanında bulunan dört köşeli akantus yapraklı yivli sütunlar bulunmaktadır. Başlıkların üzerinde cephe boyunca devam eden geniş korniş ile kabartmalı şeridin üstünde yer alan kitabe Sultan Abdülhamit’ in tuğrası ve yapım tarihi bulunmaktadır (Albayrak 2010; Karpuz 1990). Günümüzde bu çeşme yapısına restorasyon yapılmıştır. Taşlarında ve korniş kısımlarında oluşan bozulmalar giderilmiştir. Aynı zamanda otlar ve yosunlaşmalar temizlenmiştir. Padişahın tuğrası da temizlenerek ayağa kaldırılmıştır (Şekil 5).

Şekil 5. Trabzon Abdülhamit Liman Çeşmesi

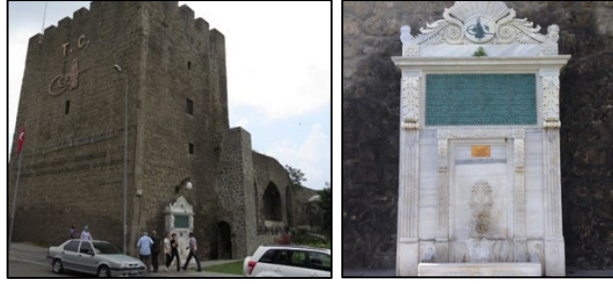
Abdullah Paşa Çeşmesi ampir üslubunda yapılmış olup çeşmenin aynalık kısmında dokuz satır halinde onsekiz beyitten oluşan Farsça yazılmış kitabesi bulunmaktadır (Karpuz,1990). Özgün haliyle Trabzon Taksim Caddesi üzerinde inşa edilen yapı günümüzde Gülbahar Hatun Mahallesi içerisinde Zağnos Sur burcunun doğu duvarına taşınmıştır. Dikdörtgen tabanlı ve tamamen mermer olarak inşa edilmiştir (Şekil 6). Çeşmenin üçgen alınlığının ortasında Sultan Abdülmecid' in tuğrası, tuğranın yanlarında kıvrık dallar ve yanlarda birer adet rozet bezemeleri

yer almaktadır. Çeşmenin lüle yerinde stilize bir hayat ağacı yer bulunmaktadır. Günümüzde çeşmenin musluk başının kesildiği ve musluk çevresinde mermer malzemenin üzerinde kararmalar olduğu görülmektedir.

Şekil 6. Abdullah Paşa Çeşmesi

ve bulunduğu parselden farklı yere taşınan çeşmeler de bulunmaktadır. Bunlardan en önemlisi Abdullah Paşa Çeşmesi Trabzon Taksim Caddesi' nde yer alırken günümüzde Zağnos Surlarına konumlandırılmıştır. Abdullah Paşa Çeşmesi' nin yeni yerinde işlevsiz ve slüet açısından uygun olmayan bir konuma taşındığı görülmektedir. Tarihi çeşmelerin çevresiyle birlikte bir bütün olduğu varsayılırsa başka yere taşınması tartışılması gereken sorunlardandır.

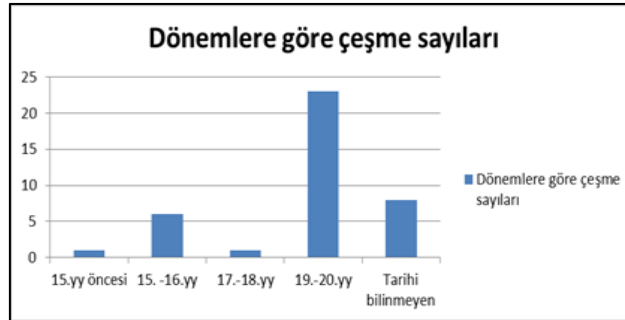
Çalışma kapsamında günümüze ulaşan 35 çeşme ele alınarak bunların içerisinde mevcut olan 26 tanesi mimari özelliklerine göre listelenmiştir. Trabzon' da envanterleri bulunan çeşmelerden sadece bir tanesi mağara içine dikdörtgen şeklinde oyuk açılarak yapılan Kaya Kilisesi Çeşmesi 5.yy Bizans yapısı olup geriye kalan 25 çeşme Osmanlı Dönemi içinde çeşitli yüzyıllara tarihlendirilmektedir (Özen vd. 2010) (Tablo 2). Trabzon' da Osmanlı Dönemi çeşmelerinden günümüze ulaşanların büyük çoğunluğu 19.yy ve 20.yy yapılarıdır. Bu yüzyıllarda mahalle oluşumlarının artması ve kentsel değişimlerin yaşanması sonucu çeşme sayılarının arttığı gözlenmektedir (Şekil 7).

Şekil 7. Trabzon' da bulunan çeşmelerin dönemlere göre sayıları

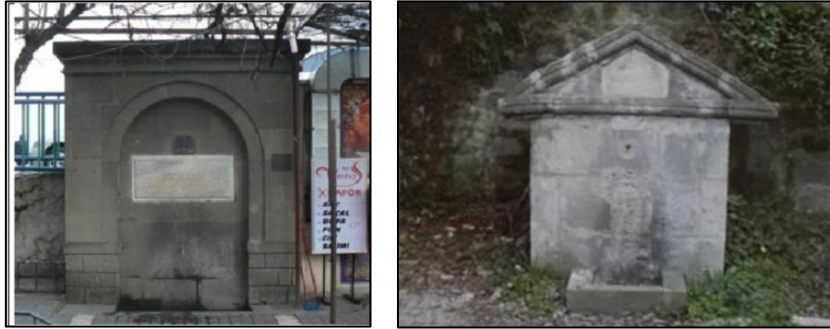
Tarihi çeşmelerde kemer belirleyici yapı elemanı olup Trabzon çeşmelerinde üç tip kemer kullanılmıştır. Düz, sivri ve yuvarlak kemer tiplerinin kullanıldığını görülmektedir. Kemer formlarının dışında nişli veya nişsiz düz cephe olarak yapılan çeşmeler vardır. İncelenen 25 çeşmenin 17 tanesi nişli geriye kalanlar nişsiz düz cephe olarak yapılmıştır. Bunlar İskender Paşa Çeşmesi 2-3, Çarıkçızade İsmail Çeşmesi, Abdülhamit Liman Çeşmesi, Hafız Mehmet Çeşmesi, Barutzade Çeşmesi' dir (Şekil 8). Çeşme duvarları ise üst örtüyü ve kemeri taşımak için kullanılmıştır. Bazı çeşmelerde duvarların altında taşıyıcı ayaklar vardır. Nişsiz düz cepheli 8 çeşmenin taşıyıcısı duvar olup geriye kalan 17 çeşmenin taşıyıcıları ayaklardır.

Şekil 8. İskender Paşa Çeşmesi ve Barutzade Çeşmesi

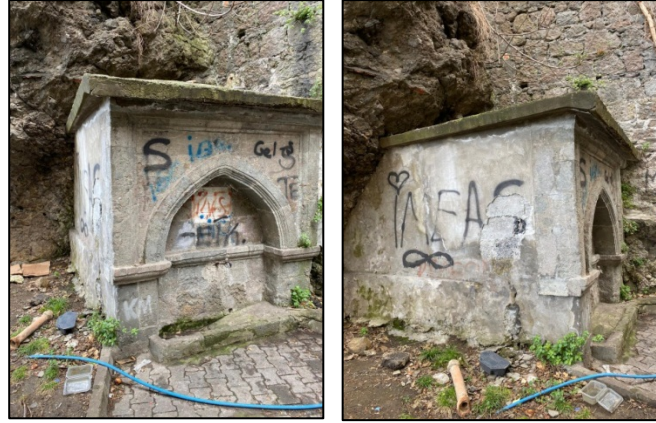
Trabzon çeşmelerinde su depoları genellikle çeşmenin devamı gibi görünmektedir. Su depoları enine ya da boyuna dikdörtgen formda yerleştirilmiştir. İncelenen çeşmelerin bazılarında ise, çeşmenin arkasında çok dar şekildedir. Bazılarında ise su deposu yıkılmıştır. Ayrıca incelenen çeşmelerin su yalaklarının büyük bir kısmı ise günümüze ulaşamamıştır. Bunun en büyük nedeni çeşmelerin önünden geçen yolların zamanla kotlarının yükselmesidir. Günümüzde yalak kısmı korunan 8 tane çeşme vardır. Bunlar Seyid Hacı Mehmet, Abdullah Paşa, Abdülhamit Liman, Manastır Çeşmesi, Barutzade Çeşmesi, Kıroğlu Çeşmesi, 2 Nolu Çeşme ve Kethüda Emin Zade Paşa çeşmeleridir (Şekil 9).

Şekil 9. Kethüda Emin Zade Paşa 2 Çeşmesinin günümüzdeki durumu
Trabzon'daki çeşmelerin çoğunda ayna taşı yıkılmış sonradan kesme taş ile duvar örülmüştür. Sadece Abdullah Paşa Çeşmesi'nde süslemeli ayna taşı, yuvarlak biçimli ayna taşı olan 2 Nolu Çeşme ve Manastır Çeşmesi'nde düz ayna taşı bulunmaktadır. Trabzon'daki çeşmelerden sadece Abdulhamit Liman Paşa Çeşmesinde sekiler mevcuttur. Trabzon'da taslık nişi bulunan çeşmeler Manastır Çeşmesi ve Ayasofya Çeşmesi'dir. Süsleme açısından değerlendirildiğinde ise Trabzon çeşmeleri genellikle sade görünümündedir. Süsleme yapı elemanlarıyla sağlamış olup Trabzon'da 2 tane çeşmede padişahın tuğrası bulunmaktadır. Bunlar Sultan Abdülhamit'in tuğrasını bulduran Abdülhamit Liman Çeşmesi ile Sultan Abdülmecid'in tuğrasını bulduran Abdullah Paşa Çeşmesi'dir. Bunlarla beraber süslemesi olan 4 tane çeşme vardır. Abdullah Paşa Çeşmesi'nin hayat ağacı olan ayna taşı, üçgen alınlık ve yapraklı sütunlar bulunmaktadır. Abdülhamit Liman Çeşmesi'nde ise motiflere sahip sütun ve kornişler ile akantus yaprak motifli yivli sütun başlıkları vardır. Kiroğlu Çeşmesi'nin yalak kısmında yıldız motifleri varken 2 Nolu Çeşme'de bezemeli alın bölgesi ve bezemeli kurnalar yapılmıştır (Şekil 10).

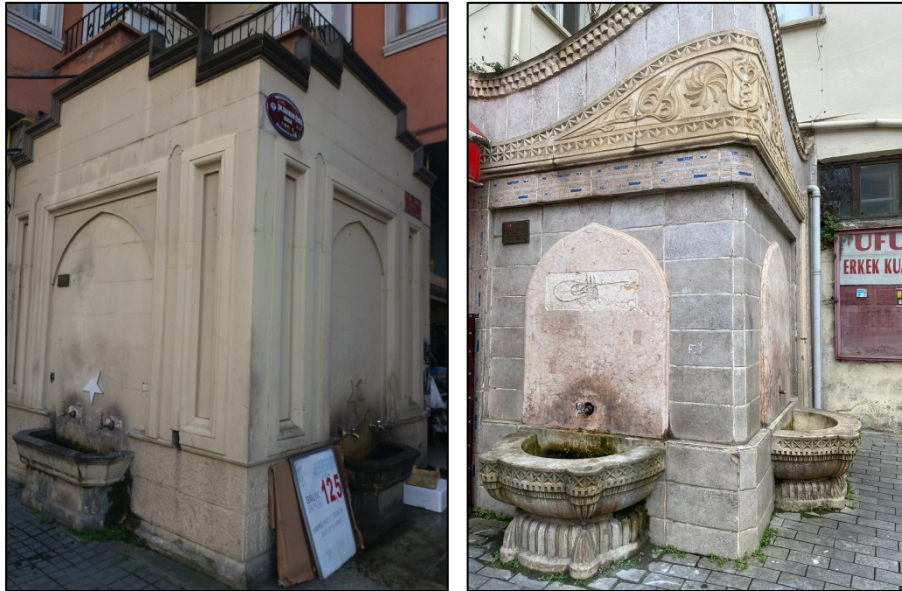
Şekil 10. Kiroğlu Çeşmesi ve 2 Nolu Çeşme
