## AKILLI KUMAŞ KONTROL MAKİNESİ İÇİN RAPORLAMA VE ALTYAPI İYİLEŞTİRME SİSTEMİ GELİŞTİRİLMESİ

## DEVELOPMENT OF REPORTING AND INFRASTRUCTURE IMPROVEMENT SYSTEM FOR INTELLIGENT FABRIC CONTROL MACHINES

Arıkan, C.O., (2021). Akıllı Kumaş Kontrol Makinesi İçin Raporlama ve Altyapı İyileştirme Sistemi Geliştirilmesi, Mühendislik Bilimleri ve Tasarım Dergisi, 9(3), 969-982.

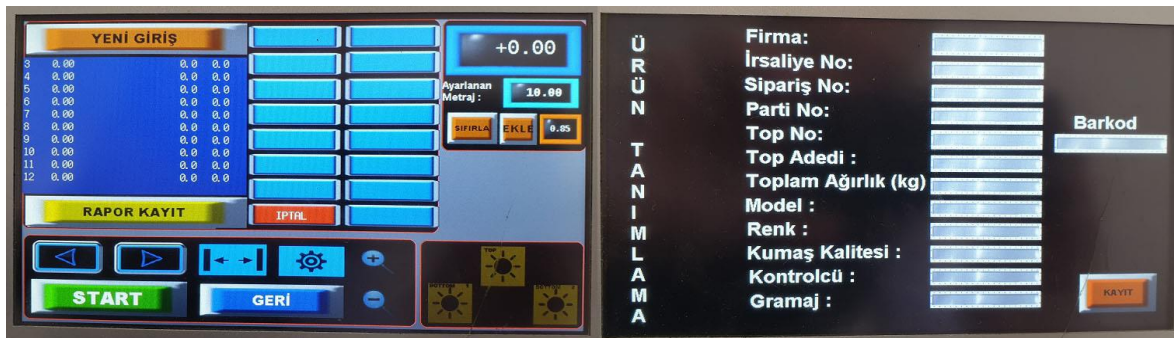
Şekil 1. Kumaş kontrol makinesi akıllı tablet giriş ve ürün tanımlama ekranları (eski sürüm) [1] (Fabric inspection machine smart tablet entry and product identification screens (old version) [1])

Çalışma ile ilgili olarak daha önce hazırlanan yayında anlatıldığı şekilde, makine üzerinde özel bir tablet bulunmakta (Şekil 1) ve kontrol sırasında karşılaşılan hatalar bu tablet üzerinde geliştirilen yazılım ile kayıt altına alınmaktadır (Arıkan C.O., 2019). Kayıtlar, tabletin yeteneklerinin sınırlı olması nedeniyle sadece düz metin dosyaları halinde CSV formatında kaydedilmekte, daha sonra makineden USB bellek veya internet/intranet bağlantısı üzerinden FTP yolu ile alınmaktadır. Direkt olarak çevrimiçi anlık rapor almayı sağlayan çalışma imkanı bulunmamaktadır.

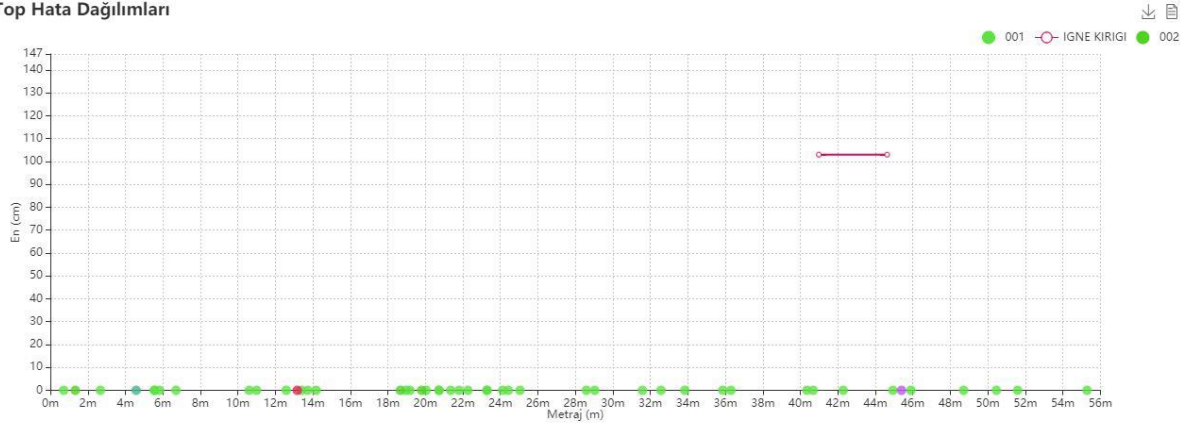
**Şekil 5.** Kumaş boyunca tespit edilen hataların grafiksel dağılımı (v5.41) (Graphical distribution of defects detected across the fabric (v5.41))

Sonuç grafiklerinde önceki sürümlerde sadece hata sayıları verilirken, yeni sürümde, hataların kumaş boyunca dağılım grafikleri (Şekil 5) ve kontrol işlemi tamamlandığında, makinede girilmemiş veri var ise (kontrol sırasında kumaş en değişimlerinin 3 ayrı noktada işaretlenmemesi durumunda) gereken eksik top bilgilerinin ekrandan eklenmesinin ardından 4-nokta sistemine göre parti bazında değerlendirme grafiği ve puanları eklenmiştir.

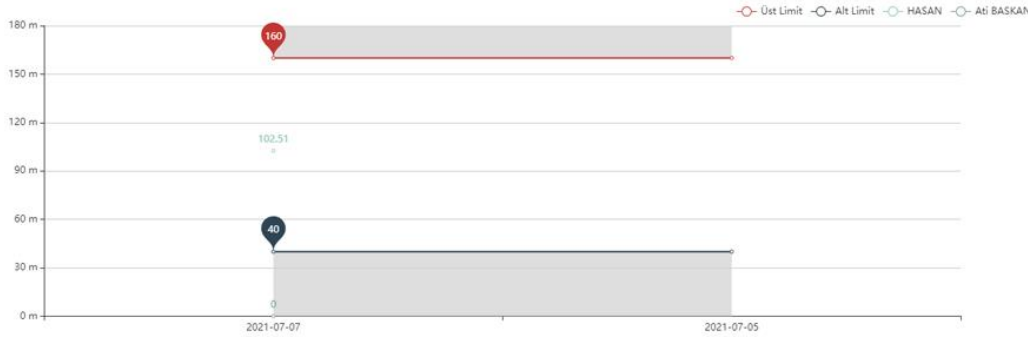
**Şekil 6.** Yeni sürümde alınabilen analiz raporları örnekleri (v5.41) (Examples of analysis reports available in the new version (v5.41))

Yeni sürümde, sağ menüde yeni raporlar eklenmiş ve bu raporlar sayesinde kontrol işlemlerinin çok daha hızlı ve verimli hale gelmesi sağlanmıştır. “Hata puanları” ile, kontrol sırasında ortaya çıkan hataların toplam tespit edilme oranları ve bu hataların grafiklerde renk tanımlamalarının yapılması sağlanmıştır. “Tarihe göre raporlar” ile, işletmenin belirli bir tarih aralığındaki ölçümlerine ait veriler değerlendirilebilmektedir. “Pareto diyagramı” ile istenilen tarih aralığında yapılan ölçümlere göre tespit edilen hataların yoğunluk dereceleri incelenebilmektedir. “Kalite/Hata raporu” ile istenilen tarih aralığında çalışılan ürünler bazında oluşan hata detayları ayrıntılı olarak gösterilebilmektedir. “Müşteri sevk raporu” ile firmanın belirli tarih aralığında kontrol ederek sevk ettiği kumaşların kalite raporlarının elde edilmesi sağlanmış ve böylece tedarikçi firma bazında hata oranlarının görülebilmesi mümkün olmuştur. “CSV Raporu” ile de firmada kullanılan farklı otomasyon sistemleri için veri transferi yapılabilmesi sağlanmıştır. Bahsedilen raporlardan en sık kullanılan “Tarihe göre raporlar” Şekil 6’da gösterilmiştir.

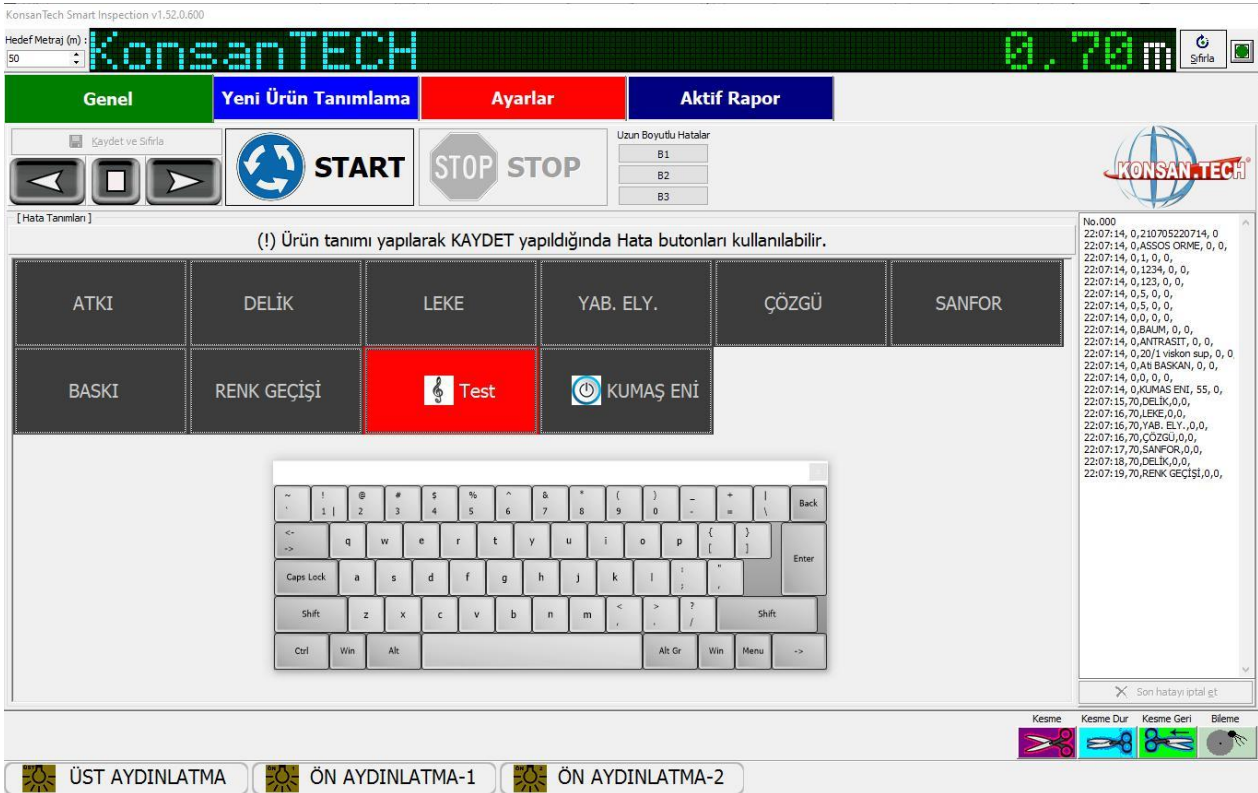
Şekil 7. Endüstriyel PC üzerinde çalışan yazılım ve yeni tanımlama ekran görüntüleri (Software running on industrial PC and new definition screens)

Yeni yazılım, dokunmatik ekranlı endüstriyel PC'ye göre hazırlandığından, kullanıcı tarafından girilmesi gereken bilgiler için, fare ve klavye takılmasına gerek kalmadan, ekrandaki sanal klavye ile işlem yapılabilir. Sanal klavye, girilecek verinin türüne göre sayısal veya alfanümerik şekilde ekrana gelmektedir ancak istenirse sanal klavye kullanımı ayarlar üzerinden kapatılabilmektedir (Şekil 7).

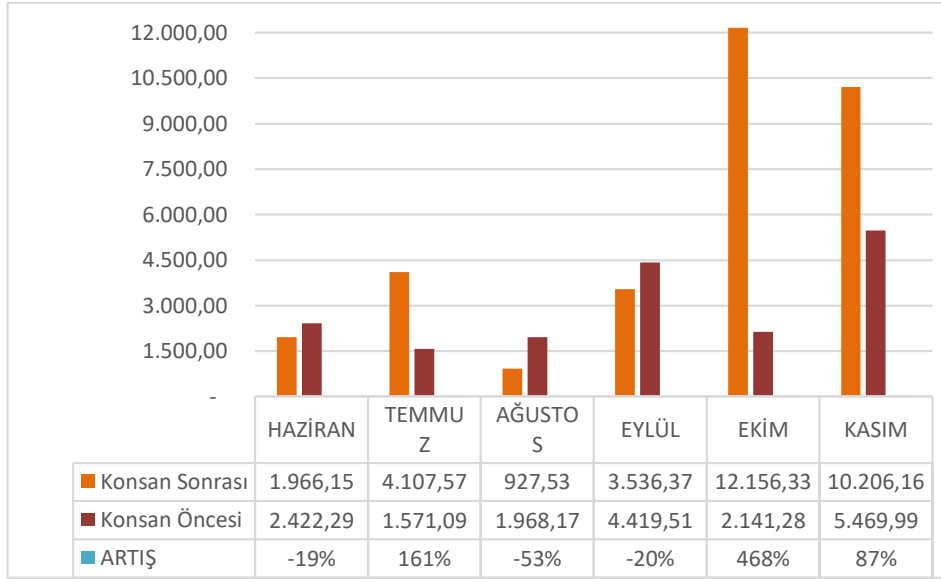
Şekil 13. Firmada 2019 ve 2020 yılına ait kilogram karşılaştırmaları (Kilogram comparisons for 2019 and 2020 in the company)

Şekil 12 ve Şekil 13'deki sonuçlara bakıldığında, 2019 yılında manuel olarak yapılan işlerin, firmada 2020 yılında yeni sistemin kullanılmaya başlamasından sonra, pandemi dönemine girilmesi ile çalışma saatleri düşmüş ancak yapılan kumaş kontrolleri metre olarak büyük oranda artış göstermiştir. Bunun anlamı daha fazla kumaş topu aynı gün içerisinde kontrol edilebilir hale gelmiştir. Kilogram değerlerinin de buna bağlı olarak artış gösterdiği görülse de, genellikle benzer özellikteki kumaşlar kontrol edildiğinden, kilogram bazında da günlük kontrol imkanının artması ile büyük oranda artışlar gözlemlenmiştir. Ancak bir önceki yıla göre bazı aylarda daha fazla çalışma yapılmış olması sonuçların kötü gidişatını değil, sadece o aylarda 2020 yılında daha az çalışma yapıldığını göstermektedir.
