Çimentolu total diz artroplastisi sonrasında femoral parçanın tamamen yerinden çıkması

Total dislodgement of the femoral component following cemented total knee arthroplasty: a case report

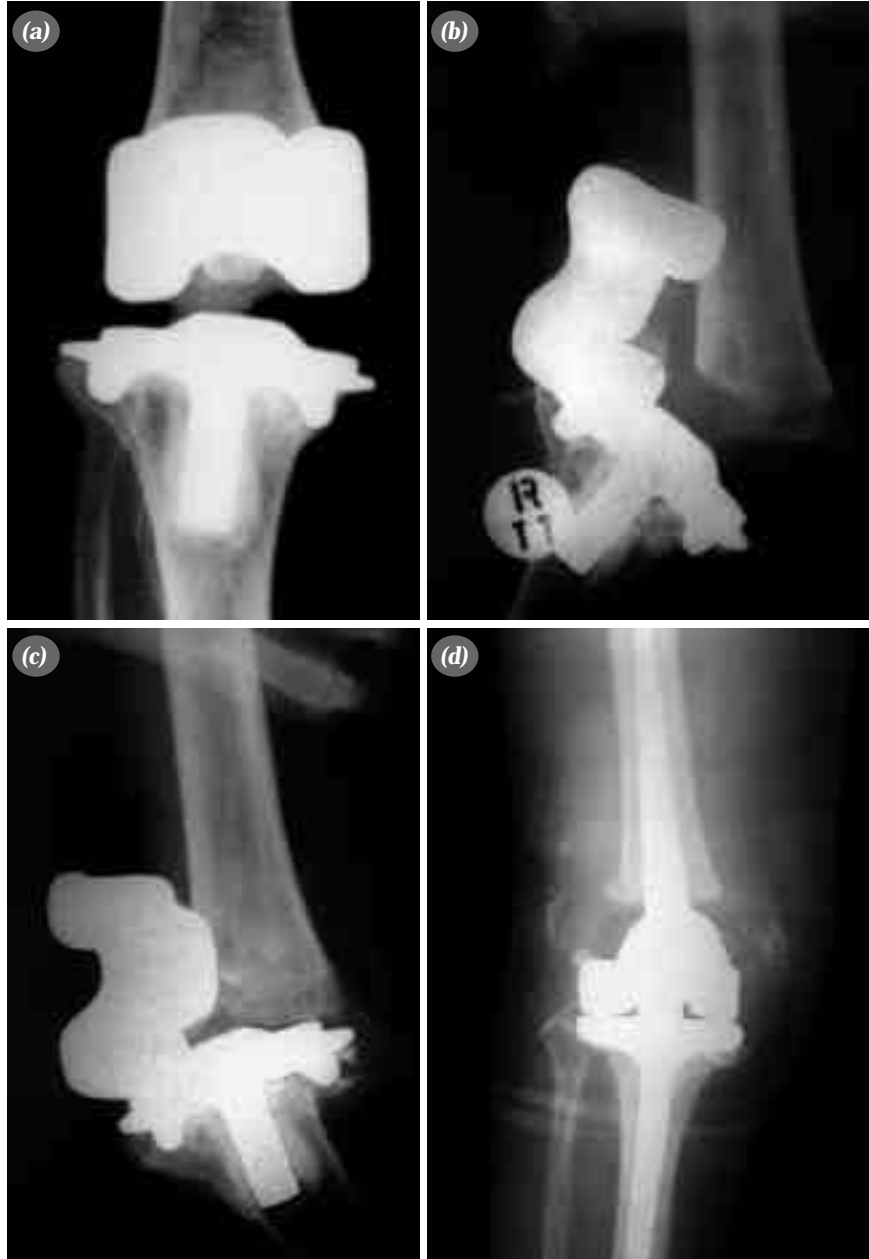
Fizik bakıda diz hareketleri sırasında “clunk” hissedildi. Ancak, radyografilerde tibial parçanın varusta yerleştirilmesi ve medial femoral kondilde hafif kemik avulsiyonu dışında patoloji saptanmadı (Şekil 1a). Sonraki aşamada, diz stabilitesinin değerlendirilebilmesi amacıyla dize varus valgus stres grafileri floroskopi altında çekildi (Şekil 1b). Ancak, ön-arka grafide (Şekil

1a) yerinde olduğu izlenen femoral parçanın, varus ve valgus stres testlerinde yerinden çıktığı ve femurla ilişkisiz olarak yer değiştirdiği gözlemlendi (Şekil 1c). Ön-arka grafilerde yerindeymiş gibi duran femoral parçanın kemikten tamamen serbest olduğu ve tibial parça ve polietilenden bağımsız olarak farklı şekillerde yerinden çıkıp yer değiştirdiği saptandı.

Şekil 1. (a) Ön-arka diz grafisinde femoral parça yerindeymiş gibi görünüyor. (b, c) Valgus stres grafisinde femoral parça yerinden çıkmış görünüyor. (d) Hastanın revizyon uygulandıktan 12 ay sonraki grafisi.

Hastaya tam kısıtlayıcı tipte revizyon çimentolu total diz artroplastisi uygulandı (Şekil 1d). Cerrahi

sonrasındaki üç yıllık izlemde hastadaki sağ diz ağrısı, boşalma ve güvensizlik hissinin ortadan kalkmış olduğu gözlemlendi.
