Yerbilimleri, 2021, 42 (2), 179-198,10.17824/yerbilimleri.910036

Sille Hamurda Kayasının Bozunma Davranışının Araştırılması

Investigation of Weathering Behaviour of Sille Bimrock

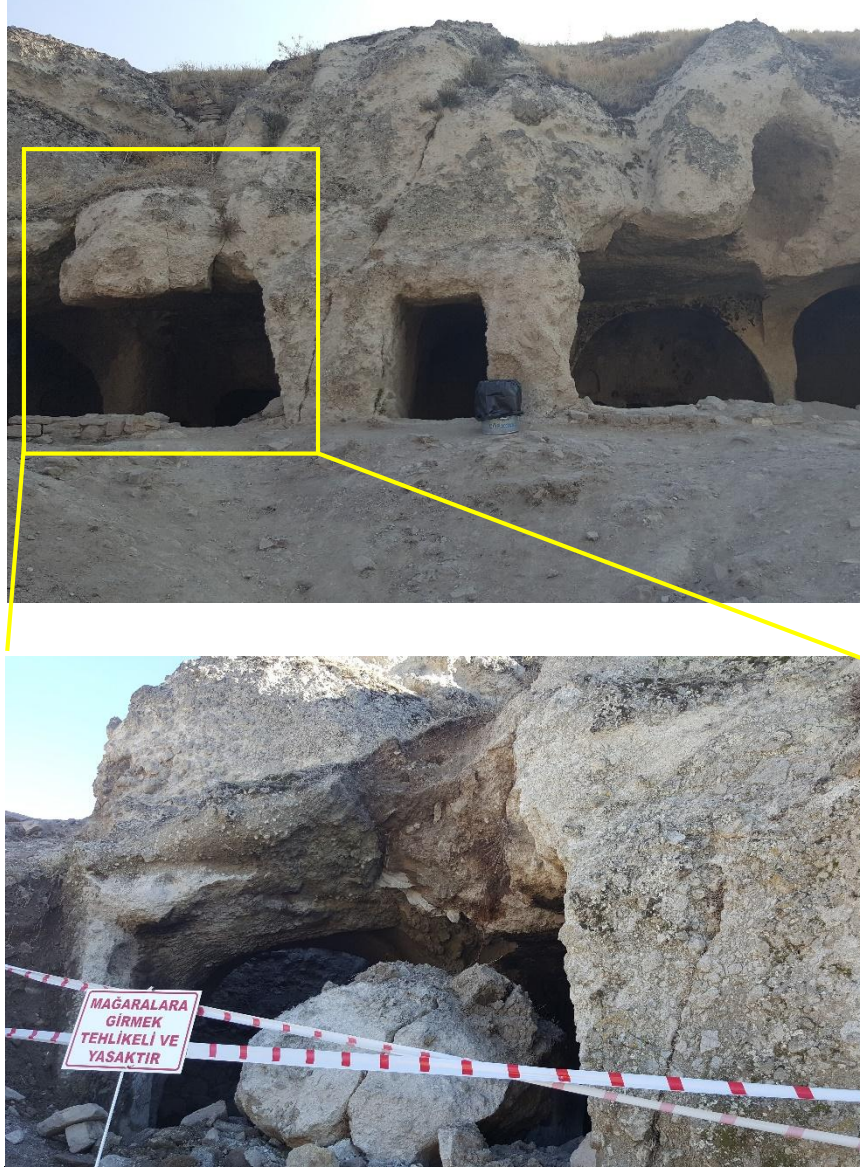
Şekil 1. Sille'deki antik kaya oyma yapılarından biri olan Koimesis Tes Panagias Kilisesi ve atmosferik koşulların etkisiyle aşırı bozunmaya maruz kalan hamurda kayada meydana gelen parçalanma ve kopmalar.

Figure 1. One of the ancient rock-hewn structures "The Koimesis Tes Panagias Church" in Sille and the fragmentation and instability in the bimrock exposed to excessive weathering due to atmospheric conditions.

Antik kaya oyma yapılarının içinde açıldığı hamurda kayalar ve dolayısıyla antik kaya yapılarının büyük bir bölümü atmosferik koşullara açık olup, bu yapıların atmosferik etkiler nedeniyle özellikle fiziksel bozunmaya uğramaları söz konusudur. Yüzyıllar boyunca desteksiz olarak duraylılığını korumuş olan bu antik yapılarda, uzun bir süre boyunca yük altında olmaları, bozunmanın etkileri ve süreksizlikler nedeniyle yoğun biçimde duraysızlık sorunları gelişmektedir. Sille'deki tarihi kaya oyma yapılarında süreksizlik denetimli yenilmeler, tavandan kama tipi yenilme sonucu blok düşmesi, topuklarda makaslama yenilmesi, aşırı bozunma ve aşınmanın etkisiyle tavanlarda göçme (Şekil 1) gibi duraysızlıkların gerçekleştiği görülmüştür. Buna benzer duraysızlıkların Kapadokya bölgesindeki antik kaya yapılarında da gerçekleştiği önceki çalışmalarda belirtilmiştir (Aydan ve Ulusay, 2003; Kaşmer ve Ulusay, 2013; Kaşmer vd., 2013). Kaşmer vd. (2013) Zelve Açık Hava Müzesi'ndeki tüflerin jeo-mühendislik özelliklerini ve bozunma karakteristiklerini, dik vadilerdeki topuk aşınma hızı ile aşınmanın duyarlılığa etkisini araştırmışlardır. Araştırmacılar, Zelve tüflerinin dayanım ve deformasyon özelliklerinin doygun durumdayken önemli ölçüde azaldığını belirlemişlerdir. Kaşmer vd. (2013) tüflerdeki kavaklanmanın islanma-kuruma ve donma-çözünme süreçleri sonunda gözlendiğini ve özellikle donma-çözünmenin kayanın fiziksel bozunmasını daha da hızlandırdığını belirtmişlerdir. Sille'deki kaya yapıları yamaçlardaki kayaların içine oyulmuştur. Yağışlı dönemlerde yamacın tepe kısmından aşağıya süzülen sular nedeniyle bu yapıların içindeki birçok yerde su birikintilerinin oluştuğu görülmüştür. Bu durum antik kaya yapılarının doğrudan su ile etkileşim halinde olduğunu göstermektedir. Bu çalışmada antik kayadan oyma yapılarında atmosferik koşulların etkisiyle gerçekleşen fiziksel bozunma nedeniyle dayanım kayıplarının neden olduğu duraysızlıklar ve yapıların duvarlarındaki ayrışmalar incelenmiş olup, yapısal denetimli duraysızlıklar çalışmanın kapsamına alınmamıştır.

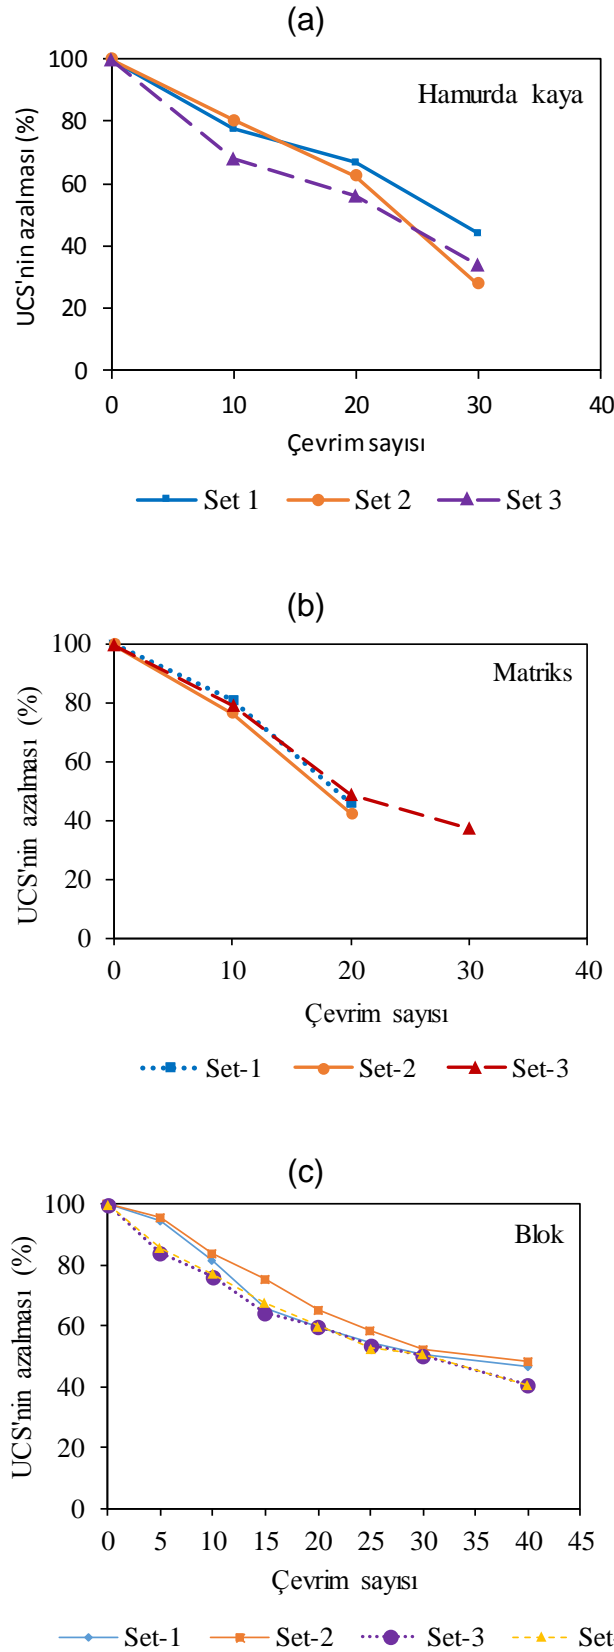
Şekil 2. Donma-çözünme çevrimleri sonunda (a) hamurda kaya (b) matriks ve (c) blok kartolarının UCS değerlerinin azalmasını gösteren eğriler.

Figure 2. Curves showing the decrease of UCS values of (a) bimrock (b) matrix and (c) blocks at the end of the freezing-thawing cycles.

Hamurda kaya ve matrikste 3'er set ve bloklarda 4 set olmak üzere, toplam 7 set deney yapılmıştır. Tüm deneylerde 40. çevrime kadar donma-çözünme çevrimleri devam ettirilmiştir. Hamurda kaya ve matriks karot sayıları hamurda kayanınkinden daha az olduğundan, hamurda kaya ve matriks deneylerinde her 10 çevrimin sonunda, bloklarda ise her 5 çevrim sonunda UCS deneyleri gerçekleştirilmiştir. Böylece, hamurda kaya ve bileşenlerinin donma-çözünme süreçlerine maruz kalmaları sonucu dayanımdaki azalma tayin edilmiştir. Bu deneyler sonunda hamurda kaya, matriks ve bloklar için çizilen "Çevrim sayısına karşılık UCS'nin azalması (%)" grafikleri Şekil 2'de sunulmuştur. 40. çevrime ulaşıldığında matriks ve hamurda kaya karotlarının dağılması ve parçalanması nedeniyle UCS deneyleri yapılamamıştır. Matrikste yalnızca 1 sette ve hamurda kayadaki 3 sette 30. çevrime kadar deneyler sürdürülebilmiş ve UCS değerleri belirlenmiştir. Bloklara ait karotlar ise 40. donma-çözünme çevrimine kadar UCS deneylerine tabi tutulabilecek şekilde karot şeklini koruyabilmişlerdir. Donma-çözünme çevrimleri sonunda blok, matriks ve hamurda kaya karotlarına ait görüntüler Şekil 3'de verilmiştir. Şekil 2'deki grafiklerden de görüldüğü gibi, başta matriks ve hamurda kayada olmak üzere tüm karotlarda bozunmayla birlikte UCS'nin çok kritik biçimde azaldığı belirlenmiştir.

Donma-çözünme deneylerinde 2. setteki matriks örneklerinin 20. çevrimden sonra UCS deneylerine tabi tutulamayacak derecede tahrip olduğu belirlenmiştir (bkz. Şekil 3a ve b). Bununla birlikte, 3. setteki örnekler 30. çevrime kadar karot şekli korumuşlardır. Ancak, bu örneklerin UCS değerlerinin de %62 gibi büyük bir oranda azaldığı belirlenmiştir (bkz. Şekil 2b). Hamurda kaya karotları ise 30. çevrime kadar bütünlüklerini koruyabilmişlerdir. Buna rağmen bu karotların UCS değerleri %56 ile %72 arasında değişen oranlarda kritik bir biçimde azalmıştır (Şekil 2a). Yalnızca bloklara ait karotlar 40. çevrime kadar ulaşabilmişlerdir. Hamurda kaya ve bileşenlerinin donma-çözünme çevrimlerine karşı duraylılığı karşılaştırıldığında; matriks ve hamurda kayadaki bozunmanın etkileri birbirine yakın olup, blokların bozunma derecesinin ve UCS'deki dayanım kaybının daha az olduğu belirlenmiştir. Ancak yine de, Şekil 2c'de

görüldüğü gibi blokların UCS değerlerindeki azalma da (%49) oldukça yüksektir. Koca ve Kincal (2016) bozunma derecesindeki kademeli bir artışın gözenekliliği üç kat artırdığını ve UCS'yi %35-80 oranında azalttığını belirlemişlerdir. Araştırmacılar ayrıca, bozunma derecesinin az bozunmuştan çok bozunmuşa doğru ilerlemesi sonucunda, gri renkli andezitlerin tek eksenli sıkışma dayanımındaki azalmanın yaklaşık altı kat olduğunu saptamışlardır. Ergüler (2009) ise,

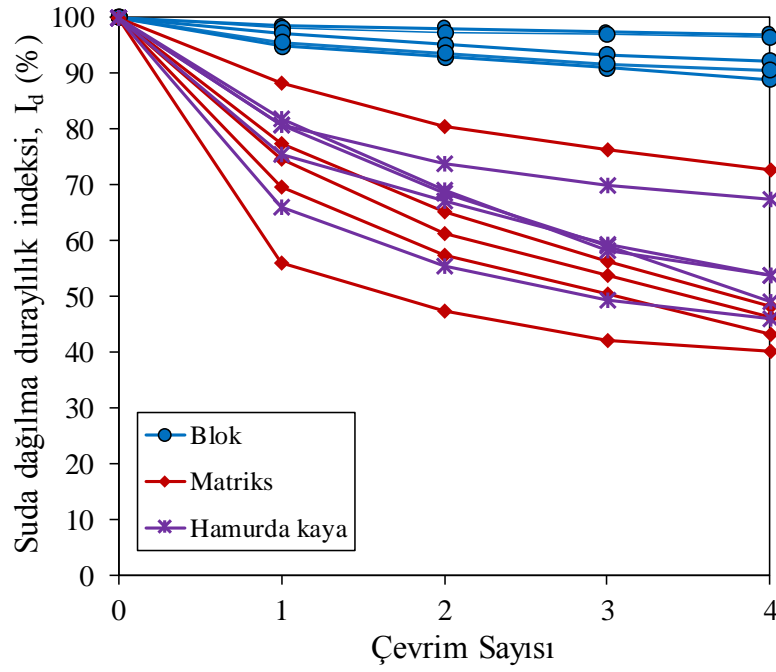
Şekil 4. Hamurda kaya, bloklar, matriksin suda dağılmaya karşı duraylılık deneylerinden elde edilen “ I_d (%) – Çevrim sayısı” eğrileri.

Figure 4. " I_d (%) - Number of cycles" curves obtained from slake durability tests of the bimrock, matrix, blocks.

Hamurda kaya, matriks ve bloklarda 5'er set olmak üzere toplam 15 adet suda dağılmaya karşı duraylılık indeksi tayinleri yapılmıştır. Deneyler sonucunda hamurda kaya ve bileşenlerinin 4 çevrim için de I_d değerleri belirlenmiş ve tüm örneklere ait deney sonuçları Şekil 4'deki "Suda dağılmaya karşı duraylılık indeksi (I_d) - Çevrim sayısı" eğrilerini gösteren grafikte sunulmuştur. Ayrıca, her çevrimin sonunda belirlenen I_d değerleri Çizelge 3'de verilmiştir. Elden edilen sonuçlara göre, 4. çevrim sonunda blokların I_d değeri en fazla %89'a kadar düşerken, matriks ve hamurda kayanın I_d değerleri sırasıyla %40 ve %46'ya kadar düşmüştür. I_d deneylerinin sonuçlarına ilişkin ayrıntılı değerlendirme "Tartışma" bölümünde verilmiştir.

Hamurda kayanın içerdiği blokların suda dağılmaya karşı duraylılığı matriks ve hamurda kayaya oranla oldukça yüksektir (Çizelge 3). I_d değerleri dikkate alındığında blokların donma-çözünme süreçlerinden daha fazla etkilendiğini söylemek mümkündür. Hamurda kaya ve matriksin I_d değerlerinin birbirlerine yakın aralıklarda değişim gösterdiği de belirlenmiştir (bkz. Şekil 4). Hamurda kaya ve matriksin suda dağılmaya karşı duraylılığının I_{d3} 'e kadar belirgin biçimde azaldığı, I_{d4} 'deki değerlerin ise I_{d3} 'e yakın olduğu görülmüştür. Deney sonuçlarına göre, hamurda kaya ve matriksin suda dağılmaya karşı duraylılığının düşük olduğu belirlenmiştir.

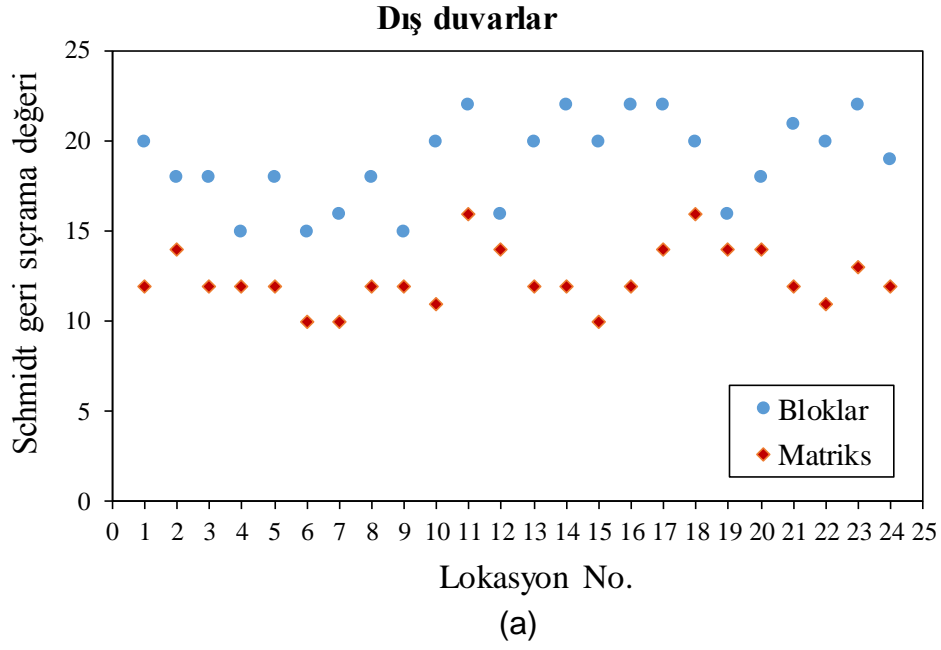
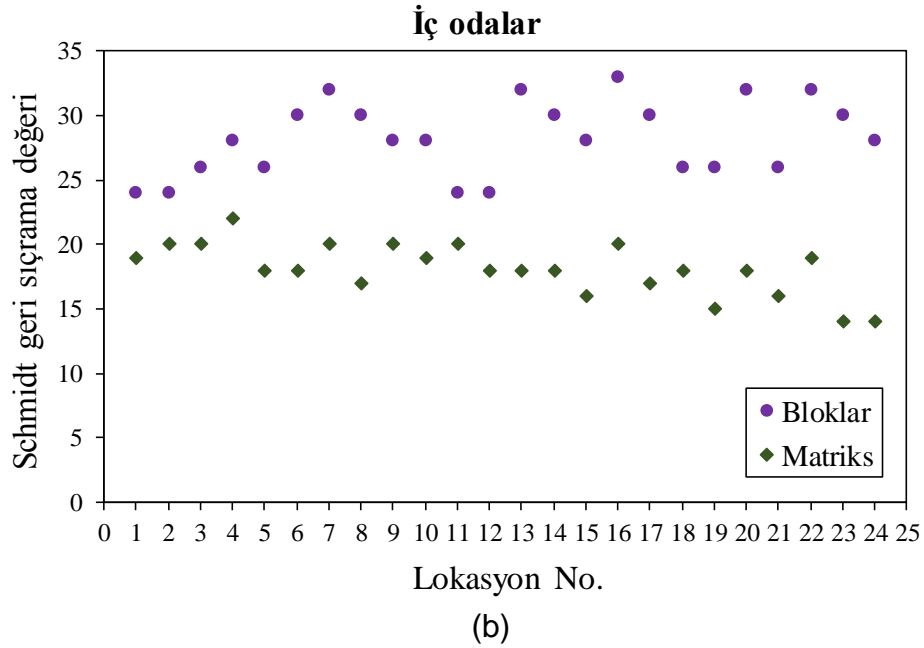
Şekil 5. Sille antik kaya oyma yapılarının (a) dış duvarlarında ve (b) iç oda duvarlarındaki matriks ve bloklara ait Schmidt geri sıçrama sertlik değerleri.

Figure 5. Schmidt rebound hardness values of the matrix and blocks on (a) outer walls and (b) inner chamber walls of Sille ancient rock-hewn structures.

Bozunmanın etkileri ve duraysızlıklar antik kaya oyma yapılarının dış duvarlarında ve yapıların giriş kısımlarında daha yoğun olarak gözlenmiştir. Buna karşın yerleşimin iç kısımlarındaki odalarda duvarlardaki tahribatın azaldığı dikkat çekmiştir (bkz. Şekil 1). Hamurda kayanın içerdiği matriks ve blokların bozunma davranışının ve bozunmanın dayanıma etkisinin yerinde gözlenebilmesi için kaya yapılarının dış yüzeylerinde ve içindeki duvarlarda Schmith sertlik çekici deneyleri yapılmıştır. Schmidt deneyleri dolaylı yoldan tek eksenli sıkışma dayanımını tayin etmek için yapılmamış olup, yalnızca bozunmanın etkilerinin geri sıçrama sertlik değerleri açısından değerlendirilebilmesi için yapılmıştır. Neredeyse deneylerin tümünde blokların geri sıçrama değerlerinin matrikse ait değerlerden daha yüksek olduğu belirlenmiştir (Şekil 5a ve b). Bununla birlikte, yapıların dış yüzeylerine ait geri sıçrama değerleri iç odalarkinden belirgin biçimde daha düşük değerler vermiştir. Dış duvarlardaki matriks ve bloklar ile iç odalardaki bloklar ait geri sıçrama değerlerinde saçılım olduğu gözlenmiştir. İç odaların duvarlarındaki matrikse ait geri sıçrama değerlerindeki saçılım diğer değerlere göre daha dar bir aralıkta değişmektedir. Kaya oyma yapılarının dış kısımlarındaki yüzeylerde ve iç odaların duvarlarına ait geri sıçrama değerleri arasındaki farklar bozunmanın dayanıma etkisi açısından değerlendirilmiştir. Buna göre, dış yüzeyler atmosferik koşullara direk olarak maruz kaldıklarından, dayanımları iç odalardaki kayanıninkine göre belirgin biçimde azalmıştır.

5. Blokların Schmidt geri sıçrama değerleri matrikse ait değerlerden daha yüksektir. Antik kaya yapılarının dış duvarlarındaki geri sıçrama değerleri iç odalarda belirlenenlerden daha düşüktür.

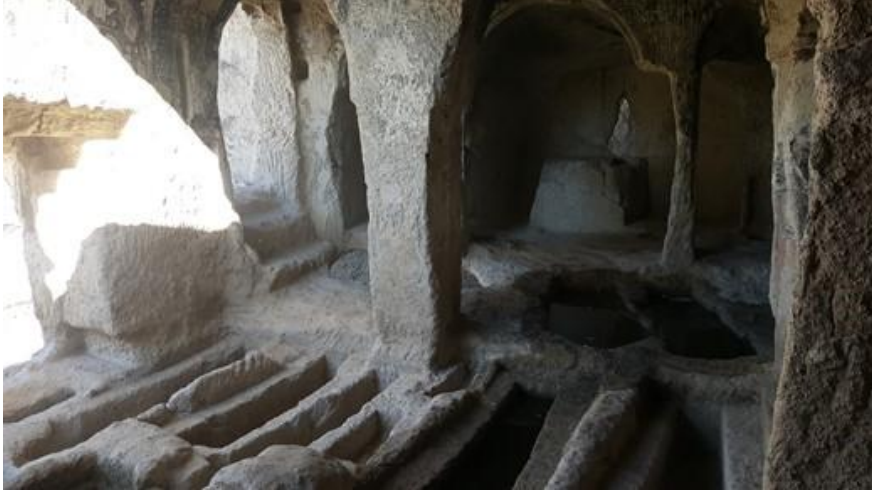
Şekil 6. Sille'deki antik kaya oyma yapılarındaki bozunmanın etkileri (a) taş mezarların kış döneminde tavadan içeri süzülen yağmur suları ile dolması (b) kaya yapılarının dış kısımlarında matriks ve bloklardaki bozunmanın tipik görünümü.

Figure 6. The effects of weathering on the ancient rock-hewn structures in Sille (a) filling of stone tombs with rainwater draining from the ceilings during winter (b) the typical appearance of the deterioration in the matrix and blocks on the outer parts of the rock structures.

Yaklaşık 1500 yıl önce kayaya oyulan Sille antik yapılarında bozunmanın etkileri net olarak gözlenmiş ve bozunmanın etkisiyle dayanımdaki azalmanın bir sonucu olarak duraysızlıkların geliştiği saptanmıştır. Antik kaya oyma yapılarının başta dış cephesindeki duvarlar ve topuklar olmak üzere, birçok bölümünde matriksin aşındığı ve bunun sonucunda hamurda kayanın içerdiği blokların belirgin biçimde yüzeylendiği gözlenmiştir (bkz. Şekil 6b). Bozunma ilerledikçe, blokların duvar diplerine ya da kayadan oyma yapıların bulunduğu yamaçlara dökülerek biriktiği de görülmüştür. Hamurda kayalardaki bu bozunma davranışı andezitik, granitik kaya kütleleriyle karşılaştırıldığında; bu kayalardaki fiziksel bozunmanın ileri aşamalarında çekirdek taşları oluşurken hamurda kayada bu durum gözlenmemiştir. Tüflerde ise fiziksel bozunma daha homojen olup, aşırı sökölme, aşınma ve kavlaklanma gibi süreçler söz konusudur.
