Makine Tasarımında Koruyucuların Bulunmaması, Ayrı Parça Olarak Satışı ve İptal Edilmeleri Durumunda İş Kazalarına ve Giderlere Etkisi

Araştırma Makalesi

The Effect of The Absence of Guards in the Machinery Design, Guards Sold as Separated Parts, Deactivated Status to Work Accidents and Company Expenses

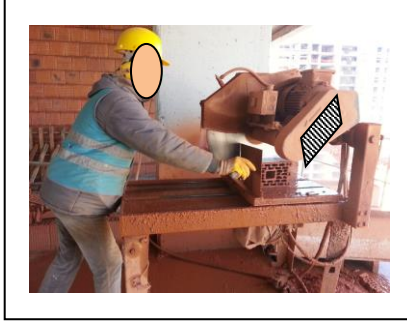
Şekil 4:Koruyucusuz İmal Edilmiş Tuğla-Mermer Kesme Makinesi

Bazılarında bu dokümanların olduğunu ifade eden CE işreti bulunmaktadır. Şekil-4’de verilen fotoğrafta sunulan koruyucusuz makinenin imalatçısına ait AT Uygunluk Beyanı istenmiş ve sunulan beyanda TS EN ISO 12100:2010 Makine güvenliğinde risk değerlendirme ve azaltımı standardına ve TS EN 60204 Makinelerde güvenlik-Makinelerin elektrik donanımı standardına uygun olduğu taahhüt ve beyanı verilmiştir. Bu standartları karşıladığı beyan ediliyorsa koruyuculu üretilmesi gerekmekeydi. Bu makinelerin elektrik bağlantıları da kontrol edildiğinde dört pinli – 3 faz + 1 nötr – kablo bağlantılı olarak tasarlandığı da tespit edilmiştir. Topraklama hattı olmadığından elektrik panosunun güvenlik tedbirlerinin de aktif olmasını kendi işlevi üzerinde engellemektedir. O makinede çalışan işçi elektrik çarpma tehlikesinden korunamayacaktır. Şekil 5’te de aynı saha içinde farklı bir markanın makinesi koruyuculu olarak kullanılırken gözlenmiştir.

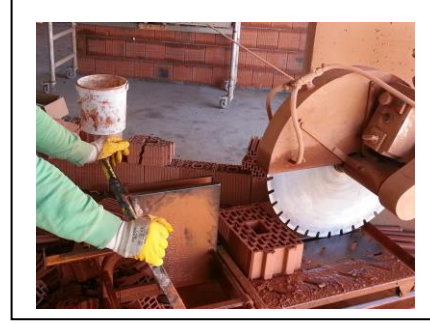
Şekil 5:Koruyuculu İmal Edilmiş Tuğla-Mermer Kesme Makinesi

Tuğla, gazbeton veya mermer kesiminde kullanılan makinelerin kesme işini yapma açısından tasarımları aynı fakat makine emniyeti açısından tasarım farklılıkları görülmektedir. Aynı inşaat sahasında çalışan işçiler her bir makinede farklı bir risk seviyesi ile karşı karşıya oldukları tespit edilmiştir. Döner metal testereye malzeme itilerek kesim işi yapılmaktadır. İttikçe kesilen malzemeyle testereye de yaklaşılmaktadır ve son kesim noktasında testere açığa çıkmaktadır. Bu esnada parmak veya el kesilme ihtimali olduğu gibi itme gücüne karşı çalışanın dengesinin bozulması durumunda baş ve gövdede kesi olma ihtimali bulunmaktadır. Ağır yaralanmalı sonuç oluşturulabilir. Bu makinelerin de teknik dosyası ve içinde risk değerlendirmesi olması gerekmektedir.

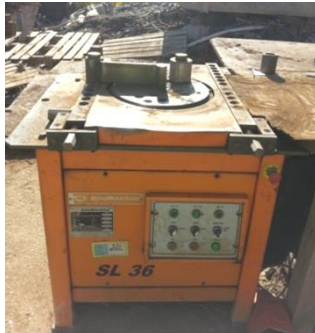
Şekil 6: Kaza Raporu 1 ve 2'ye Ait Demir Bükme Makinesi

2010 yılı inşaat sahasında kullanılan demir bükme makinesinin koruyucusu olmadan üretilmiş ve sahaya alınıp kullanıldığı tespit edilmiştir. Makinenin imalatçısından makine ile ilgili bilgiler istenmiştir. Verilen TSEK Krite Uygunluk Belgesi ve makinenin Makine Emniyet Yönetmeliği’ne göre üretildiğini beyan eden denetim firmasından alınmış belgeleri bulunmaktadır. 2010 senesinde incelenen markanın makinesinin imalat yılı görünmemiştir fakat düzenlenen belgeler 2007 ve 2009 yıllarına aittir. Aynı markanın bükme makinesinin 2018 yılında inşaat sahasında kullanımdayken görülen bir iş esnasında makine incelenmiştir. Makinenin üretim yılı 2015 ve koruyucusuz üretilip satışa sunulmuş ve kullanılmaktaydı. Bu şekilde üretildiği halde CE işareti de taşımaktadır. Kullanıldığı yerde alınan bilgiler ve raporlara göre bu koruyucusuz demir bükme makinesinde 10 ay aralıkla 2 kez, bir başka markada 2018 yılında bir kez iş kazası meydana gelmiştir. Kazazedeler parmaklarından zarar görmüşlerdir. Kaza ile ilgili raporlar incelendiğinde Tablo 2’deki bilgiler edinilmiştir.

Görüldüğü üzere demir bükme makinesi koruyucusuz olarak üretilmiş ve kullanılmaktadır. Raporlarda yazan kazanın görünen nedeni ile kök nedeni Makine Emniyet Yönetmeliği Ek-I Temel Sağlık ve Güvenlik Kurallarına göre bakıldığında kazanın kök nedeni hareketli parçalara erişimin engellenmemesidir. Tehlikeli noktanın etrafı hareketli koruyucu ile kapatılmalı ve koruyucu kapandığında çalışan, koruyucu açıldığında makinenin durmasını sağlayan ara kilitlemeli emniyet kilidi kullanılmalıdır. Aşağıda ilgili yönetmeliğin EK-I / 1. Maddesinde geçen şartlar demir bükme makinesinde olmalıdır.

Öneri: Makinenin hareketli parçasından çalışanı korumanın en temel yolu elin hareketli bölgeye temasını-maruziyetini kesmek için koruyucu-mahfaza ve koruyucunun çalışmasıyla makinenin başlat-durdur komutlarıyla bağlantılı olmasını sağlayacak sınırlayıcı (limit anahtar/switch) veya manyetik anahtarlama emniyet aksamı ve emniyet rölesi gerekmektedir.

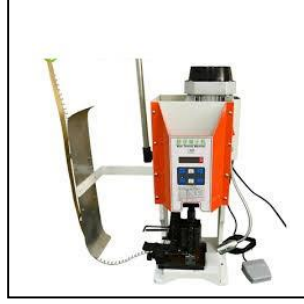
Şekil 9: Kablo Ucu Pres Makinesi Koruyucusuz Örnek

Makinenin çift el butonu olduğu da iş kazası bilirkişi raporunda belirtilmiştir. Kazazedenin ifadesine göre kablo ucuna demir pabucu geçirirken ayağı pedala yanlışlıkla hafifçe dokunmasıyla pres inerek parmağını sıkıştırmış ve parmağında kemiğinin kırılma nedeniyle çıktığını görmüş ve elini çekmiş. Kaza sonucunda sol el 2. ve 3. parmaklarında kısıtlılığa bağlı iş göremezlik oranının Çalışma Gücü ve Meslekte Kazanma Gücü Kaybı Oranı Tespit İşlemleri Yönetmeliği'nin E cetveline göre %4,2 olduğu tespit edilmiş. Kazazede pedalin bir haftadır bu şekilde olduğunu ve ustabaşına bildirdiğini ve bakım-onarım yapılmadığını ifade etmiş. İşveren vekili ifadesinde diğer makinelerde güvenlik ışık perdesi takılarak iyileştirilmelere başlanmış olduğunu ancak kazaya sebep veren

Bu bilirkişi raporundan alınan bilgilere göre pres makinesinin el-parmak sıkışması olacağı ön görülerek bazı tertibatlarla tedbir alınmaya çalışılmış. Ancak ayak pedalı ile iş yapılması, çift el butonun kullanılmadığı, işlev dışı kaldığı anlaşılmaktadır.

- Eğer ayak pedalı kullanılacaksa el/parmakların pres noktasına-tehlikeli noktaya- yaklaşmasını engelleyecek aynı zamanda kabloyu pres altına vermeyi engellemeyecek sabit / ara kilitlemeli koruyucu olması gerekmektedir.

- Sadece çift el buton ile kumanda edilecek olan bu pres makinesinde yanlışlıkla beklenmedik anda çalışmaması için butonların bağlantıları ISO EN 14118 standardına göre bağlanmalı ve yukarıda bahsedilen TS EN 574+A1 standardını karşılamalıdır.
