Konya Sâhip Ata Hanikahı Çinileri*

Ayben KAYIN**

The Tiles of Konya Sahip Ata Hanikah

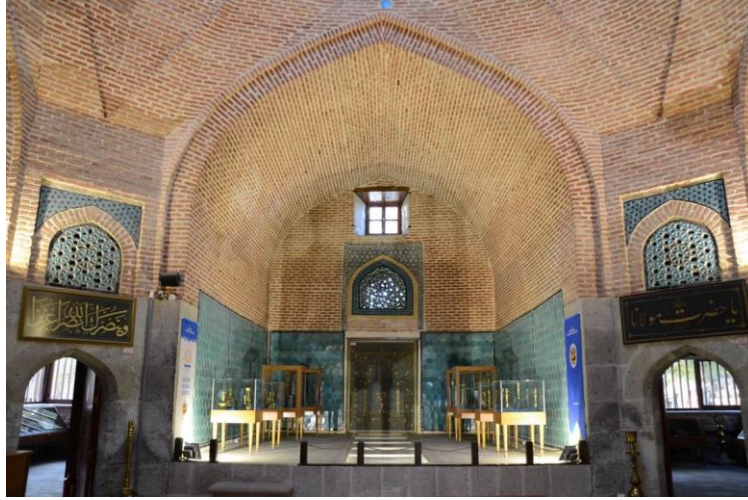
Fotoğraf 4: Hanikah batı eyvanı.

Batı eyvanında da tıpkı güney ve kuzey eyvanlarında olduğu gibi duvarlar belirli bir yüksekliğe kadar firuze altıgen çini levhalarla kaplanmıştır (Fot.: 4). Ancak eyvanın batı duvarının tam ortasında, firuze renkli çinilerle kaplanmış kısmın hemen bittiği yerden kenar bordürleri başlayan sivri kemerli ve şebekeli bir pencere vardır. Şebeke çini mozaik tekniğinde delik işi olarak yapılmıştır. En dışta patlıcan moru renginde sırlanmış iki ince şerit içerisine alınmış bir bordürle çevrelenmiştir. Bu bordür çini mozaik tekniğinde olup beyaz alçı zemin üzerine, firuze ve patlıcan moru rumîlerle sonlandırılan kıvrım dallarla süslenmiştir*. Bordür, köşelerde firuze renkli lotus benzeri bir motifle bağlanmış, iki yanına ve tepesine de firuze çintemaniyi andıran yuvarlaklar yerleştirilmiştir (Fot.: 7).

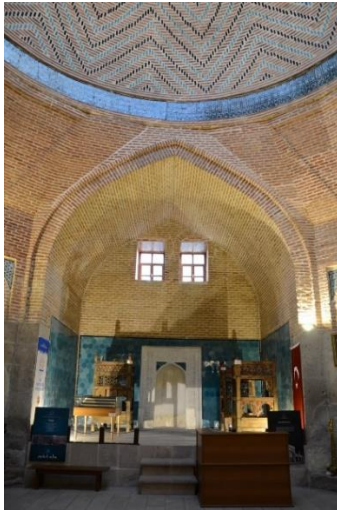
Fotoğraf 5: Hanikah güney eyvanı

Güney cephede yer alan eyvanda çini süslemeli pencere şebekesi bulunmamaktadır. Yalnızca eyvan duvarları üç taraftan firuze renkli altıgen çini levhalarla kaplanmıştır (Fot.: 5). Bu çini levhalarla kaplanmış olan alanın etrafı da patlıcan moru renginde sırlı, ince çini şeritlerle bir bordür oluşturacak biçimde sınırlandırılmıştır. Eyvanın güney duvarında alçıdan kabartma olarak yapılmış bir ayet yazısı dekorlu mihrap yer almaktadır (Fot.: 6). Alçı mihrabın kemer köşeliklerine de yine eyvanın duvarlarında kullanılmış olan firuze renkli altıgen çini plakalardan yerleştirilmiştir.

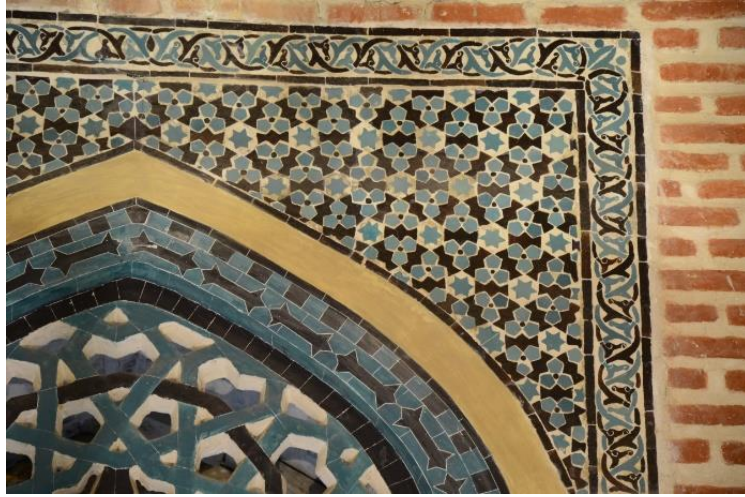
Fotoğraf 7: Batı eyvandaki pencere şebekesi.

Kemer köşeliklerinde ise çini mozaik tekniğiyle yapılmış geometrik bir kompozisyon görülmektedir. Merkeze altıgen beyaz harç zemin üzerine firuze renkli çinilerden kesilmiş altı kollu yıldızlar yerleştirilmiştir. Onların etrafını üçerli olarak yerleştirilmiş altı adet firuze renkli beşgenler sarmaktadır. Kemer köşeliklerinde ve dış bordürde beyaz harç zemin geniş olarak görülmektedir. Böylece firuze ve patlıcan moru olan çinilerle bir zıtlık meydana getirerek ahenk oluşturmuştur. Sivri kemerin en dışında patlıcan moru iki ince şerit arasına alınmış, günümüzde sarımtırak krem renge boyanmış olarak görülen kısmın özgün durumu hakkında fikir sahibi olunamamaktadır. Daha sonra firuze ve patlıcan moru çinilerin dama taşı gibi sıralandığı bir bordür gelmektedir. Sıradaki bordürde ise firuze renkli zemin üzerine patlıcan moru olarak iki taraflı ok başı şeklinde kesilmiş motifler yan yana getirilmiştir. Kemer, en içte patlıcan moru renginde ince çini şeritle son bulur (Fot.: 7).

Merkezde on kollu yıldızdan gelişen ve çevresini bir ongenin sardığı sonsuzluk prensibinde yapılmış geometrik kompozisyon bulunmaktadır††. Çini mozaik tekniğinde delik işi olarak hazırlanmış bu şebeke, firuze ve patlıcan moru çinilerin oldukça başarılı biçimde yan yana getirilmesiyle oluşturulmuştur ki derz boşluğu yok denecek kadar azdır.

Hanikahta ana eyvanda (batı eyvanı) ve kuzey eyvanında yer alan pencere şebekelerindeki on kollu yıldızdan gelişen kompozisyonun diğer örnekleri; Aksaray Zinciriye Medresesi taç kapısındaki madalyonlarda (Demiriz, 2000; 374), Sivas İzzettin Keykavus Şifahanesi Türbe (1217) (Arık, 2007; 47) cephesinde yer alan çini mozaik pencere alınlıklarında görülmektedir***.

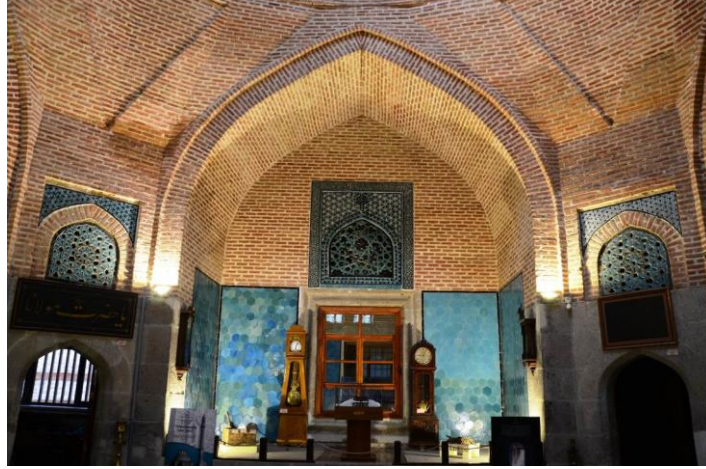
Fotoğraf 8: Hanikah Kuzey eyvanı.

Kuzey eyvanının duvarları da diğer iki eyvan gibi firuze renkli çinilerle kaplıdır (Fot.: 8). Bu eyvanın türbeye açılan penceresinin şebekesinde çini mozaik ve delik işi tekniği bir arada kullanılmıştır (Fot.: 9). Pencere dikine dikdörtgen bir çerçeve içerisine alınmıştır. En dışta patlıcan moru renginde sırlanmış çinilerin çokgenlerden oluşan geometrik bir kompozisyonu meydana getirecek şekilde çini mozaik tekniğinde yan yana getirilmesiyle bir bordür elde edilmiştir. Şerare Yetkin, geometrik kompozisyonun arasında kalan beyaz alçı zemine firuze renkli altıgen çinilerin kakma tekniğiyle yerleştirildiğinden söz etmiştir (Yetkin, 1986; 76). Ancak bu kompozisyon tamamen çini mozaik tekniği gibi görünmektedir. Kakma işlemi yapılan kuzeydoğu ve güneydoğu köşelerdeki pencere şebekelerine bakıldığında aradaki fark seçilebilmektedir. Kakma tekniğinin uygulandığı kemer köşeliklerindeki bozuk sırt, çinilerin üzerine bulaşmış harç kalıntıları ve daha az özenli kompozisyon burada görünmemektedir. Sonraki ince bordür tek renk sırlı firuze çinilerden oluşmaktadır. Şebekenin kemer köşeliklerinde çemberlerin kesişimiyle meydana getirilmiş firuze renkli çinilerden yapılmış altı yapraklı çiçek görünümünde dairesel motiflerden oluşan bir kompozisyon bulunmaktadır. Yaprakların aralarında kalan boşluklara ise patlıcan moru renginde üçgen çiniler yerleştirilmiştir.

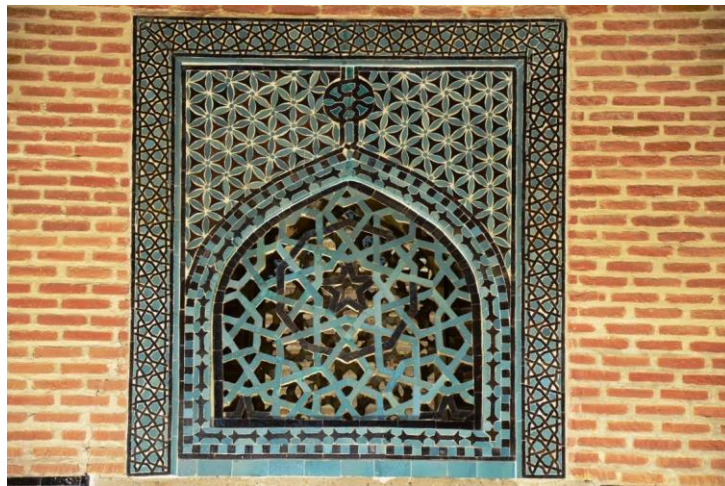
Fotoğraf 9: Kuzey eyvanı penceresi.

Sivri kemerin en dışında tek renk sırlı patlıcan moru bir şerit ve onun içinde firuze-patlıcan moru renklerinde çinilerin dama taşı biçiminde yan yana dizilmesiyle elde edilmiş ince bir bordür bulunmaktadır. Dıştaki patlıcan moru şerit yukarı doğru iki koldan devam ettirilmiş; üstten yine iki koldan gelen diğer şeritlerle ortada birleştirilip bir düğüm elde edilmiştir. Sonraki bordürde iki taraflı ok başı gibi olan patlıcan moru çiniler firuze zemin üzerine yan yana dizilmiştir. En içteki bordür ise yine patlıcan moru renginde tek renk sırlıdır. Merkezde Batı eyvanındaki gibi on kollu yıldızdan gelişen firuze ve patlıcan moru çinilerin kullanıldığı geometrik bir kompozisyon vardır. Yıldızın etrafına bir ongen yerleştirilmiştir (Fot.: 9).

Hanikahta kuzey eyvanının pencere kemer köşeliklerinde görülen dairelerin kesişmesiyle oluşturulmuş motif, mihrap kavsarasında, en alt sıranın ikinci nişinde de bulunmaktadır. Aynı süsleme Beyşehir Eşrefoğlu Camii mihrap kavsarasının mukarnas nişinde de kullanılmıştır††.

14 Mayıs 1981 tarihinde hanikahtan camiye geçmeye çalışan bir hırsız, kapıların örülü olduğunu görüp hanikahın kuzey eyvanındaki pencere şebekesini kırarak camiye geçmeye çalışmıştır (Fot.:20). Köşe girişlerinin üzerinde bulunan sivri kemerli pencere şebekelerinin çini kafesleri kırılıp kaybolmuştur. Ardından yerlerine ahşap malzemeyle benzerleri takılmıştır (Önge, 1984; 284-285). Yılmaz Önge, kuzeybatı köşedeki pencerenin çini kafesinden kenar çerçevesi ile çok az bir kısmı kaldığından bahseder.

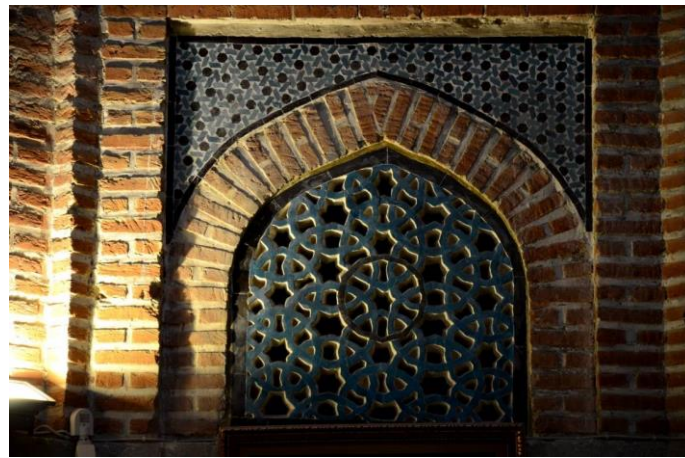
Fotoğraf 11: Kuzeydoğu köşe penceresi.

Güneydoğu ile kuzeydoğu yönlerindeki şebekeler de aynı tekniklerle ve neredeyse aynı kompozisyonlarla yapılmıştır (Fot.: 11). Ancak bu pencerelerin kemer köşeliklerinde güneybatı ve kuzeybatı yönlerindeki pencerelerden farklı olarak mozaik tekniği yerine kakma tekniği kullanılmıştır. Batı taraftaki köşe pencerelerinin kemer köşeliklerinde kompozisyonu oluşturan parçalar, daha sık tutulmuşken; doğu taraftakiler daha seyrek yerleştirilmişlerdir. Güneydoğu ile kuzeydoğu köşelerdeki pencerelerin kemer köşelikleri detaylı olarak incelendiğinde, batı taraftakilerden farklarının yalnızca çinilerin seyrek yerleştirilmesi olmadığı anlaşılmaktadır. Bunun yanında bazı çini parçaların kakma işlemi sırasında daha derine batırılıp; bazılarının ise daha yüksekte kaldığı görülmektedir. Ayrıca yine kakma işleminin bir sonucu olarak mozaik tekniğinin aksine burada pürüzlü bir yüzey elde edilmiştir. Bazı çini parçalarının ise yüzeylerine harç bulaşmış olduğu görülmektedir. Bu uygulama özellikleri bu iki kemer köşeliğinin çini kakma tekniğiyle yapılmış olduğunu düşündürmektedir.

Kuzeydoğu ve güneydoğu köşelerdeki girişlerin üzerinde bulunan pencere şebekelerinin kemer köşeliklerindeki altı kollu çarkı felek motifi, Sırçalı Mescit mihrap kavsarasında da görülür.
