HEC-RAS İle Taşkın Modelleme ve Sentinel-2 Uzaktan Algılama Görüntüsünden Taşkın Hasar Analizi: Diyarbakır İli Çakmak Deresi Çınar Bölgesi Örneği

Flood Modeling with HEC-RAS and Flood Damage Analysis from Sentinel-2 Remote Sensing Image: Example of Çakmak Creek (Çınar Region) in Diyarbakır

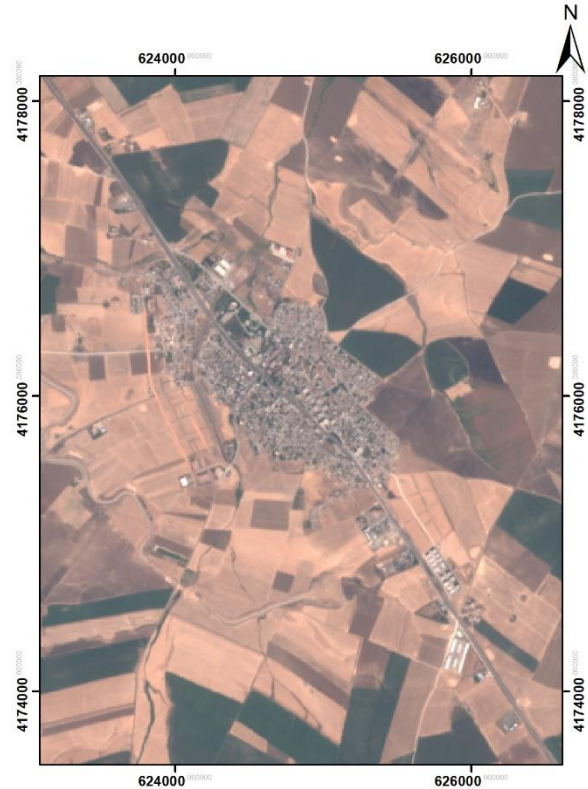
Şekil 2. Çalışma alanının (Çınar ilçe merkezinin) 2020 Sentinel-2 uydusunun doğal renk görüntüsü

merkezinin Sentinel-2 uydu görüntüsü Şekil 2'de verilmiştir.

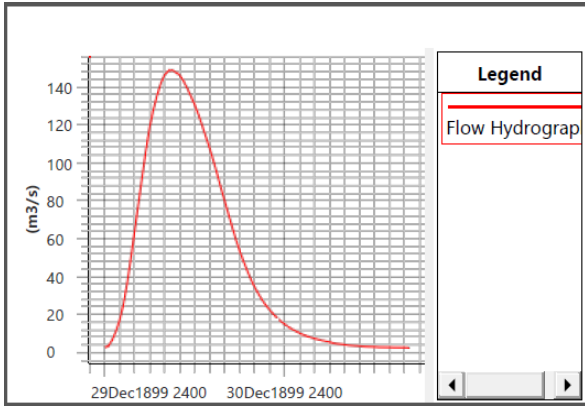
DSİ'den alınan Çakmak Deresi'nin debisi, çalışma güzergâhının mansabı referans alınarak DSİ sentetik metod yöntemine göre hesaplanmış olup, yağış alanı 124.1 km² ve 500 yıllık tekerrürlü pik debisi Q500=149 m³/s'dir. Zamana bağlı debi değişim hidrografi Şekil 3'te verildiği gibidir.

Şekil 3. Giriş hidrografi

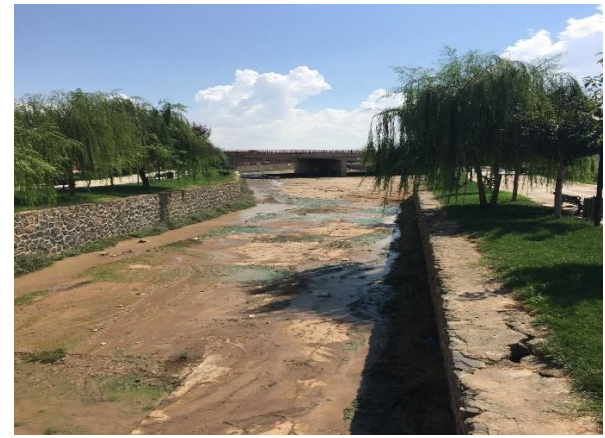
Şekil 4. Çakmak deresinin fiziki durumu

Pürüzlülük n katsayısını belirlemek için dere yatağının Şekil 4’teki resmi yorumlanmış olup Tablo 1’deki değerler ile eşleştirilmiştir. Dere tabanı beton kaplı olup yanları da kargir duvardan oluşmaktadır. Yataktaki malzeme cinsi beton kaplı olduğundan aralıktaki üst değer olan $n_b = 0.018$ alınmıştır. Kanal şev durumu kargir duvar olduğundan $n_1 = 0.005$ alınmıştır. Kanal kesit değişimi aşamalı olduğundan $n_2 = 0.000$ alınmıştır. Kanaldaki engeller (Birikinti, Tümecek, Düşü, Kaya ve Köprü Ayağı) (Engel/Kesit alanı) $\times 100 < \%5$ olduğundan $n_3 = 0.000$ alınmıştır. Kanal bitki örtüsü olmadığından $n_4 = 0.000$ alınmıştır. Kanal kıvrımı dere uzunluğu/kuş uçuşu uzunluk = $1600/1380 = 1.16$ bu değer 1-1.2
