Keşan'da Bir Kültür Mirası: Eski Hamam

Murat KARADEMİR*

A Cultural Heritage in Kesan: Old Bath

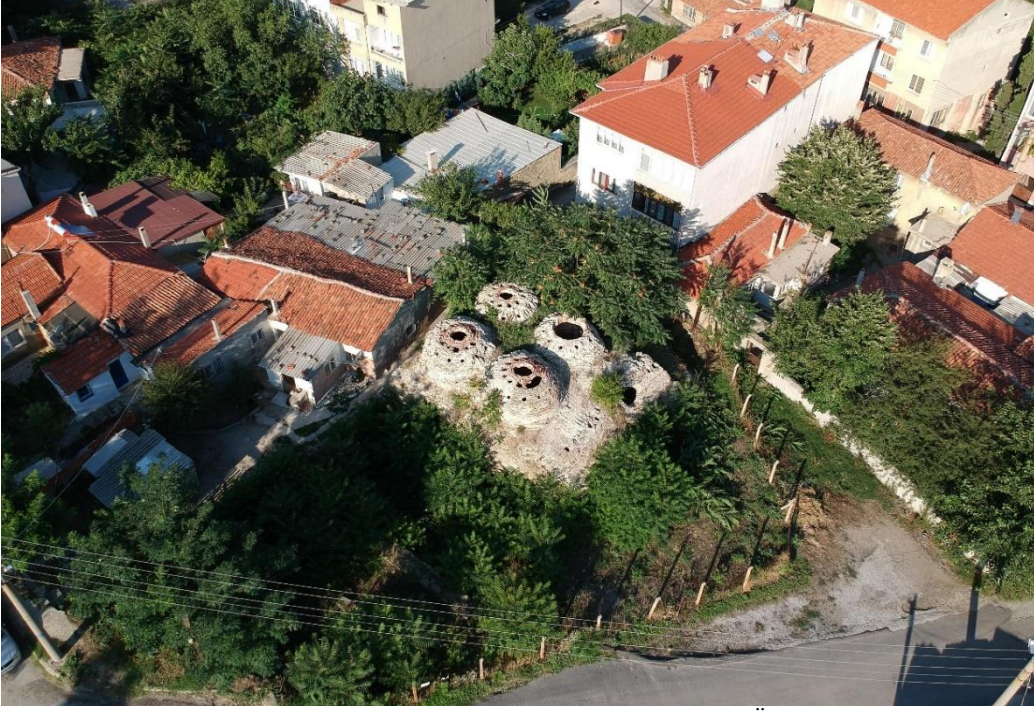
Fotoğraf 1: Keşan Eski Hamam, havadan genel görünüş (Ünsal Yücel'den).

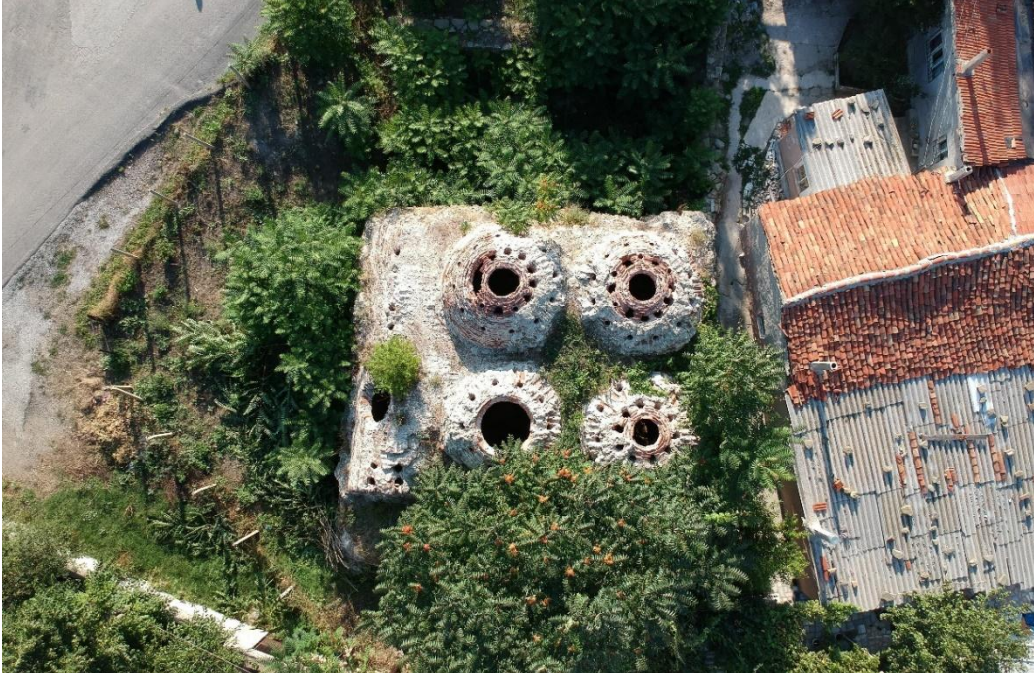
Fotoğraf 2: Keşan Eski Hamam, havadan genel görünüş (Ünsal Yücel'den).

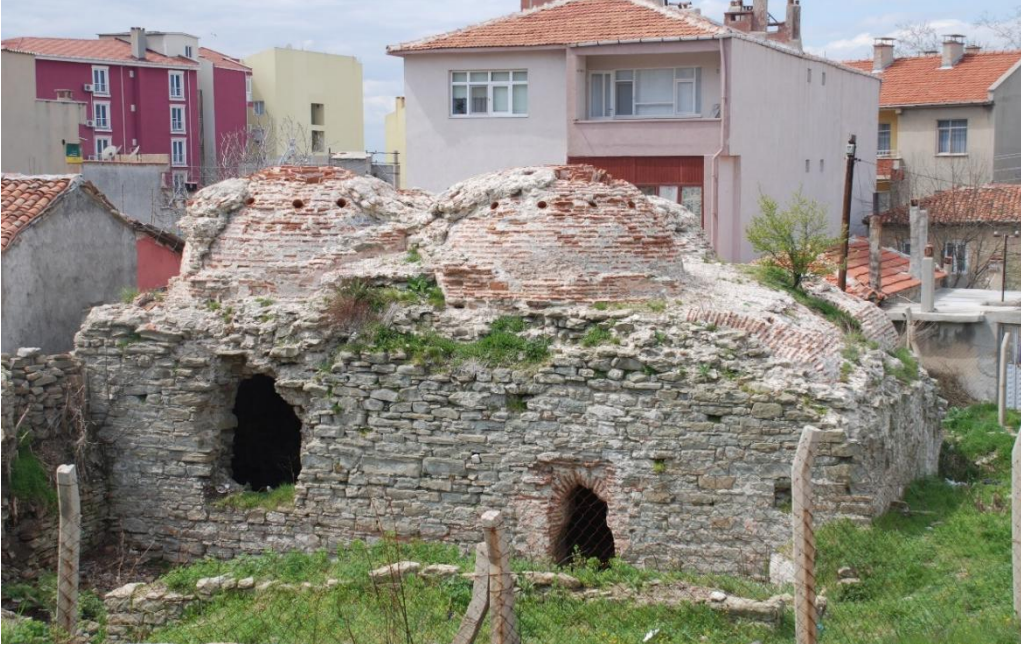
Fotoğraf 3: Keşan Eski Hamam, batı cepheden genel görünüş

Tek hamam olarak inşa edilen yapı, doğu- batı doğrultusunda konumlandırılmıştır. 20 x 12 m. ölçülerindeki eser, dikdörtgen bir alanı kaplamaktadır. Giriş, batı cephededir. Yapı soyunmalık, ılıklik, sıcaklık, halvet, külhan ve su deposu bölümlerinden oluşmaktadır. Çevresine göre daha alçak bir kotta yer alan hamamın batı cephesi hariç diğer cepheleri sağır tutulmuştur.

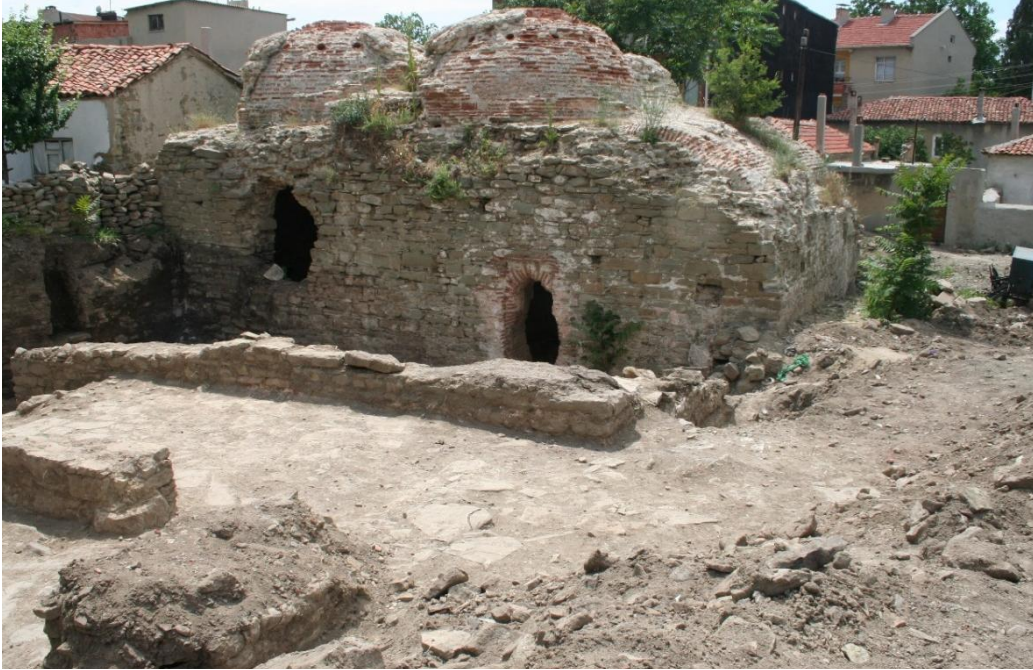
Fotoğraf 4: Keşan Eski Hamam, hamam çevresinde gerçekleştirilen kurtarma kazısı

Günümüzde kullanılmayan hamamın hangi tarihe kadar kullanıldığı da bilinmemektedir. Uzun yıllar kaderine terk edilmiş durumda olan yapının son yıllarda onarılması ve tamamen ayağa kaldırılması gündeme gelmişse de hayata geçirilememiştir. Bugün yıkılma tehlikesi gösteren yapı etrafı tel örgü ile kuşatılarak koruma altına alınmıştır. Son yıllarda projelendirilen hamam ile ilgili Edirne Vakıflar Bölge Müdürlüğü yapının planını belirlemek ve yapıyı ortaya çıkarmak amacıyla 2007 yılında yapı çevresinde kurtarma kazısı gerçekleştirmiştir. Bu çalışma kapsamında yapının özellikle soyunmalık ve ılıklik bölümünün temel izleri çıkarılmış ve bu bölümün zemin seviyesi tespit edilmiştir. Ayrıca bugün ılıklik bölümünde yer alan küçük çaplı havuz da bu kurtarma kazısında bulunmuştur. Gerçekleştirilen çalışma neticesinde yapının soyunmalık bölümünün önemli bir bölümü ortaya çıkarılmıştır. Bununla birlikte soyunmalık bölümü bütünüyle günümüze ulaşamamıştır. Tarihi yapıda en çok tahribata uğrayan bölüm soyunmalıktır. Dikdörtgen planlı olduğu anlaşılan bu bölümün kuzey duvarı tespit edilmiş ayrıca güney

duvarının bir bölümü ortaya çıkarılmıştır. Doğu ve batı cephe duvarları ise günümüze gelememiştir. Günümüze ulaşan kuzey duvarı yaklaşık 0.90 m. kalınlığında ve 1.50 m. yüksekliğindedir. Duvarın hamamın giriş kısmı olan batısından yaklaşık 0.30 m. kadar köşe yapmaktadır. Tespit edilen izlere göre bu bölüm içten 10 x 6 m. ölçülerinde dikdörtgen bir alan şeklinde düzenlenmiştir. Soyunmalık bölümünün girişi tespit edilememiştir. Bu bölümün ortasında kuzey-güney yönünde konumlanan ve yaklaşık 3.00 m. uzunluğunda olan bir duvar parçası giriş bölümüne yakın bir noktaya kadar devam etmektedir. Bu duvar parçası ile soyunmalığın devamındaki ılık bölüme giriş cephesi arasındaki mesafe yaklaşık 2.40 m. uzunluğundadır. Bu alanın kot seviyesi oldukça yüksektir. Bu yükseklikte yapının zemin taşları tespit edilmiştir. Buradan hareketle bu bölüm ile ılık bölüme arasında yaklaşık 1.00 m.'lik kot farkı bulunmaktadır. Bu sebeple duvarın batı yüzü toprak dolguludur. Bu bölümün giriş açıklığı ağızda dört basamak şeklinde düzenlenmiş taş basamaklar dikkat çeker. Basamaklar ılık giriş açıklığına doğru devam eder. 1.40 m. genişliğindeki girişten yapının ılık bölümüne geçilmektedir. Alanda yapılan incelemelerde 2007 yılında gerçekleştirilen kazı çalışmalarında soyunmalık bölümünde bütünüyle bir kazı gerçekleştirilmediği bu sebeple alanın tamamen ortaya çıkarılmadığı anlaşılmaktadır.

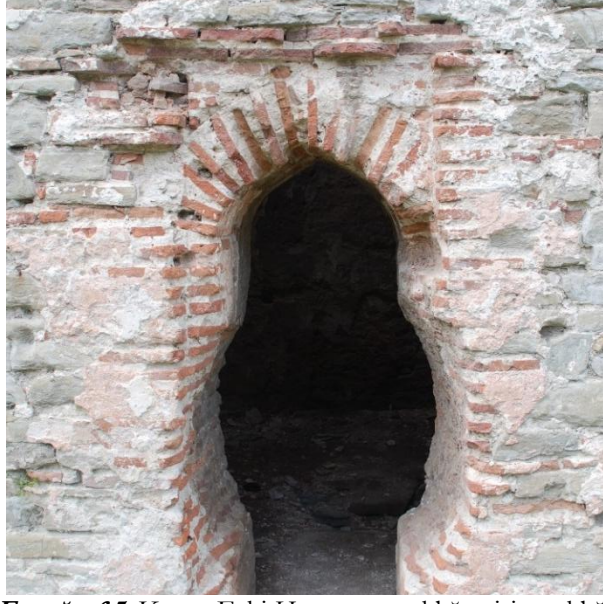
Fotoğraf 5: Keşan Eski Hamam, sıcaklığa giriş açıklığı

ılık bölümünden sonra ufak bir giriş açıklığı ile sıcaklık bölümüne ulaşılır. Yapının sıcaklığına ılık bölümü girişine göre daha güneyde yer alan ve daha küçük ölçülerde düzenlenmiş bir açıklık ile geçilmektedir. Giriş açıklığı 0.70 m. genişliğinde ve 1.50 m. yüksekliğindedir. Tuğla malzeme ile inşa edilmiş olan giriş açıklığı alt ve üst kısımlarda daha dar ölçülerde bir genişliğe sahiptir. Kemerli giriş açıklığının etrafında yapılan incelemeler neticesinde girişin belirli bir düzen göstermediği ve oldukça tahrip edildiği anlaşılmaktadır. Yine giriş açıklığı etrafında yer yer dökülmüş sıva izleri tespit edilmiştir. Bu bölüm dört kubbeli bölüm ile kubbeli bölümlerin güneyinde doğu-batı doğrultusunda uzanan tonoz örtülü iki bölümden meydana gelmektedir. Giriş yönündeki iki kubbeli bölüm ile tonozlu mekânlar birbirlerinden kemer vasıtasıyla ayrılmaktadır. Sıcaklığa geçişi sağlayan giriş açıklığı, kubbeli bölüm ile tonoz örtülü bölümü birbirinden ayıran geniş kemere oldukça yakın bir noktada yer alır. Giriş açıklığından doğrudan kubbeli sıcaklığa geçilmektedir.

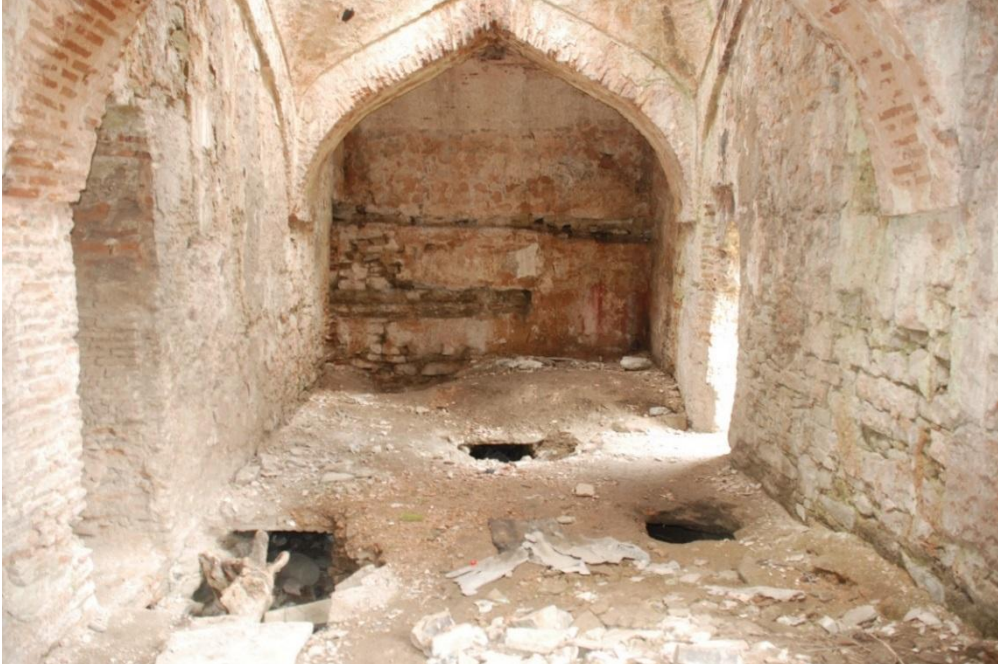
Fotoğraf 6: Keşan Eski Hamam, sıcaklık bölümü

ılık bölümünde olduğu gibi sıcaklıkta kuzey-güney yönünde dikdörtgen bir plan şeklinde konumlanmaktadır. Sıcaklığın genişliği yaklaşık 4.00 m. civarındadır. Bugün bütünüyle ayakta olan bu bölüm iki kubbeli olarak düzenlenmiştir. Kubbeye geçişler pandomentlerle sağlanmıştır. Sıcaklık bölümü kubbelerinin tepe noktalarında daire şeklinde merkezde (kesin belli olmamakla birlikte) bir, ikinci sırada 12 ve üçüncü sırada 12 olmak üzere çok sayıda ışık gözü açılmıştır. Sıcaklık bölümü duvarlarına 0.10 m. genişliğinde künkler yerleştirilmiştir. Sıcaklığın kuzeybatısında 1.00 m. genişliğinde ve 1.30 m. yüksekliğindeki taş duvar sonradan yıkılmıştır. Benzer bir yıkılma da sıcaklık bölümünden halvet bölümüne geçişte izlenmektedir. Hamamın sıcaklığını örten kubbelere geçişte kullanılan hafifletme kemerleri tuğla malzemeden örülmüş olup kaş kemer şeklinde düzenlenmiştir. Her iki kubbeli bölüm arasındaki geçiş yine kaş kemer şeklindeki bir açıklık ile sağlanmaktadır. Günümüzde mevcut izlerden anlaşıldığı kadarıyla sıcaklık bölümünün içi bütünüyle sıvalı olup oldukça sade tutulmuştur. İç kısımda kubbeye geçişteki sağır hafifletme kemerleri kubbe baskısını azaltmış ve sadelik kısmen giderilmiştir.

Kubbesinde ve beden duvarlarında yer yer çatlamaların olduğu sıcaklıkta ayrıca kubbenin bir bölümü de çökmüştür. Zemin taşları günümüzde izlenebilen bu bölümde üst örtü kısmen çökmüştür. Moloz taş

ve toprakla dolmuş olan zeminde yer yer göçükler de olmuştur. Bu göçükler sonucunda döşemenin altında kalan kısım olan cehennemlik izlenmektedir. Sıcaklık bölümü duvar kalınlığı yaklaşık 0.85 m. ölçülerindedir.

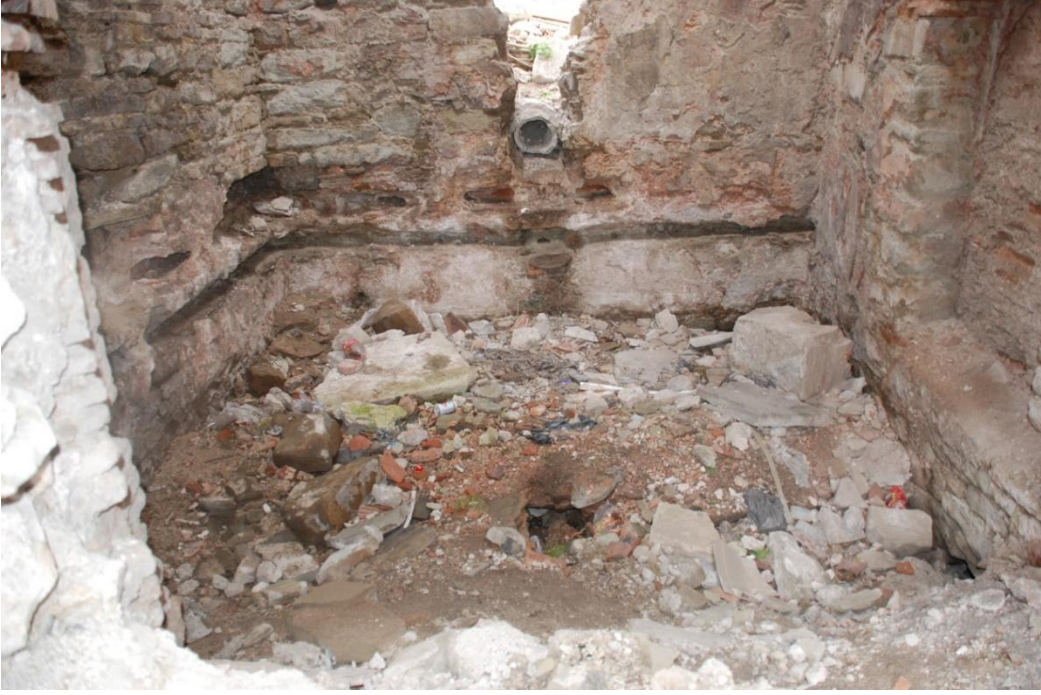
Fotoğraf 7: Keşan Eski Hamam, halvet

Sıcaklık bölümünden sonra ufak birer giriş açıklığı ile hamamın halvet bölümüne geçilmektedir. Sıcaklık bölümüne yakın ölçülerde olan halvet bölümü iki ayrı bölüm olarak düzenlenmiştir. Halvete geçişler kuzeydeki sıcaklık bölümünün güneyinde, güneydeki sıcaklık bölümünün ise kuzeyinde kemerli birer açıklık ile sağlanmaktadır. Her iki açıklıkta 0.60 m. genişliğinde tutulmuştur. Her bir halvetin genişliği ise yaklaşık 3.60 m. ölçülerindedir. Bugün bütünüyle ayakla olan bu bölüm iki kubbeli olarak düzenlenmiştir. Kubbeğe geçişler pandantiflerle sağlanmıştır. Halvet bölümü kubbelerinin tepe noktalarına sıcaklık bölümünde olduğu gibi merkezde (kesin belli olmamakla birlikte) bir, ikinci sırada 12 ve üçüncü sırada 12 olmak üzere çok sayıda ışık gözü açılmıştır. Halvet bölümü duvarlarına 0.10 m. ölçülerinde künkler yerleştirilmiştir. Her iki bölümde de ikişer olmak üzere toplam dört adet niş açılmıştır. Kuzey halvet bölümündeki nişler güney ve batı duvar içinde yer alırken güney halvet bölümünde kuzey ve batı duvar içinde yer alır. Nişlerden batı duvarı içinde açılanlar çokgen planlı olarak düzenlenmiştir. Bütün niş derinlikleri yaklaşık 0.30 m. ölçülerindedir. Kuzeydeki halvet bölümünde doğu duvarı merkezinde su deposundaki suyu kontrol etmek amacıyla inşa edilmiş yaklaşık 0.50 m. genişliğinde kontrol penceresi bulunmaktadır. Halvetler sıcaklık bölümüne göre daha fazla tahribata uğramıştır. Kubbesinde ve beden duvarlarında yer yer çatlama olduğu halvetlerde ayrıca doğu halvet bölümü kubbesinin bir bölümü de çökmüştür. Tahribatin en fazla izlendiği bölüm ise halvetlerin duvarlarıdır. Sıvalı olduğu izlerden anlaşılan duvarlar özellikle alt kısımlarda künklerin bulunduğu alanlarda yıkılma ve kırılmalar dikkat çeker. Üst örtüsü kısmen çökmüş, moloz taş ve toprakla dolmuş olan zeminde yer yer göçükler de olmuştur. Bu göçükler sonucunda sıcaklıkta olduğu gibi döşemenin altında kalan kısım olan cehennemlik izlenmektedir.

Eşit büyüklükteki kare planlı halvet hücrelerine kemerli birer giriş açıklığı ile geçilmektedir. Üst örtüsü kubbe ile örtülü olan halvetlerin doğusunda uzunlamasına planlanmış su deposu bulunmaktadır. Kubbeli halvetlerin güneyinde ise sıcaklık bölümünden küçük kemerli bir açıklık ile doğrudan geçilen bir mekân daha bulunmaktadır ki sıcaklık bölümü tonozlu mekân ile aynı plan özelliklerine sahiptir. Halvetlerle doğrudan bağlantısı olmayan bu mekânda tonoz örtü sistemi ile örtülüdür. Sıcaklık bölümlerinden halvetlere girişi sağlayan açıklıklar ile aynı tasarım özelliğine sahip bir açıklık ile bu bölüme geçilmesi, bu bölüm içinde de başta cehennemlik olmak üzere su künklerinin tespit edilmesi bu alanın da kuzeydeki halvetlere ek olarak üçüncü bir halvet bölümü olarak kullanıldığını göstermektedir. Tonozlu bölümde dikkat çeken bir uygulama ise bağlantı izlerinden sonradan yapıldığı anlaşılan bir duvarın varlığıdır. Bölümün güney duvarında kısmen doğuya doğru kaymış bir alandan başlayarak kuzeye doğru devam eden bir duvar parçasının ne zaman ve hangi amaçla ilave edildiği tam anlaşılamamaktadır. Duvar, tonozlu bölümü tamamen ikiye bölmeyerek kuzey noktasında ufak kemerli bir geçiş açıklığına sahiptir. Bu giriş açıklığı iki bölüm haline getirilen tonozlu bölümün sonradan temizlik amaçlı bir mekân olarak hizmet vermiş olabileceği düşünülebilir.

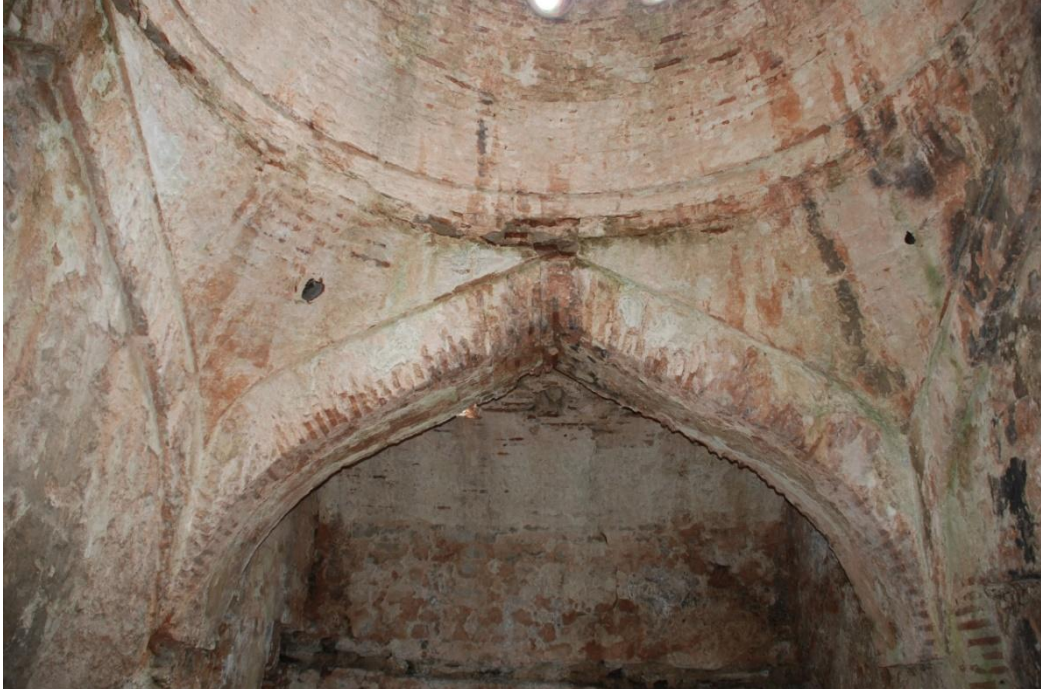
Fotoğraf 8: Keşan Eski Hamam, kemer açıklıkları

Sıcaklık bölümünün güneyinde sıcaklık ile geniş bir kemer vasıtasıyla ayrılan bir mekân daha bulunmaktadır ki bu bölüm de sıcaklığın devamı şeklinde düzenlenmiştir. Kubbeli sıcaklığa göre girişin sağında kalan bu bölüm, doğu-batı doğrultusunda dikdörtgen olarak planlanmıştır. Tonoz örtü ile düzenlenen bu bölümde üst örtüde yine doğu-batı doğrultusunda tek sıra şeklinde düzenlenmiş ışık gözleri yer almaktadır. Bu bölümün üst örtüsü kısmen çökmüştür. Moloz taş ve toprakla dolmuş olan zeminde yer yer göçükler de olmuştur. Bu göçükler sonucunda bu bölümde de sıcaklık ve halvette olduğu gibi döşemenin altında kalan kısım olan cehennemlik izlenmektedir.
