ŞANLIURFA-HACI YADİGÂR CAMİİ RESTORASYON AMAÇLI YAPI MALZEMELERİNİN ARKEOMETRİK ÖZELLİKLERİNİN İNCELENMESİ

INVESTIGATION OF THE ARCHEOMETRIC PROPERTIES OF BUILDING MATERIALS FOR THE RESTORATION PURPOSE OF ŞANLIURFA-HACI YADİGÂR MOSQUE

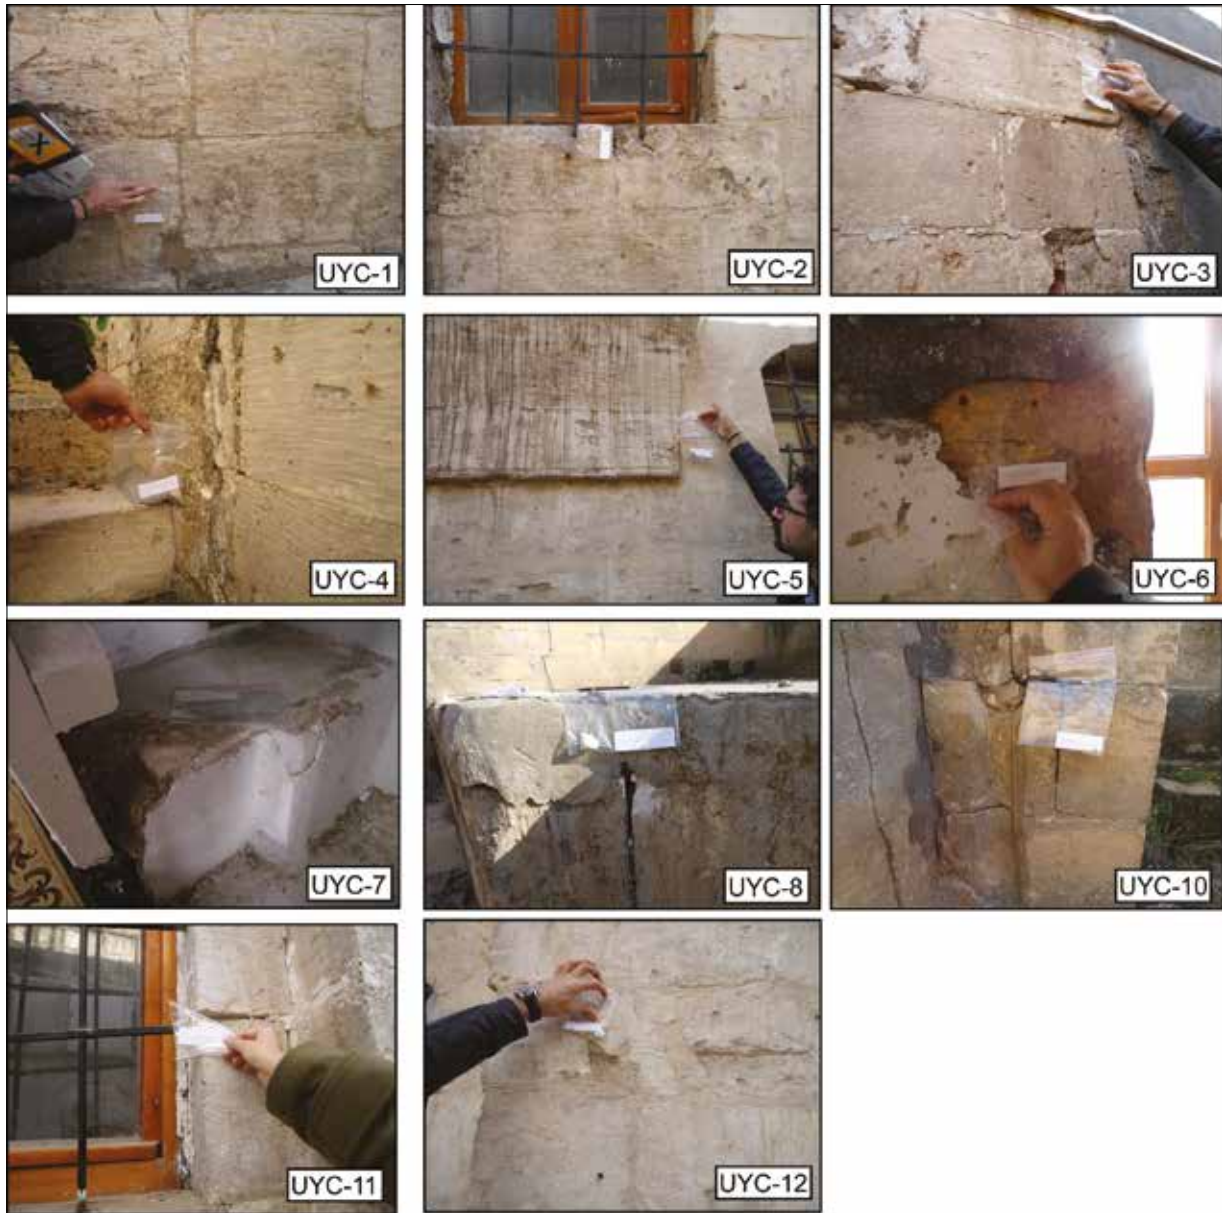
Şekil 3: Şanlıurfa Hacı Yedigâr Camii Tahrifatlı Örneklerin Alındığı Lokasyonlar / *Destructive Samples were Taken Areas of Şanlıurfa Hacı Yedigâr Mosque*

Şanlıurfa ili Hacı Yedigâr camisinden 12 farklı yerden tahribatlı örnek alınmış ve alınan örnekler cami planı üzerinde gösterilmiştir (Şekil 3). Alınan kayaç/toprak numunelerinde yapılan X-ışınları Difraksiyon-Tüm kayaç (XRD-TK) analizine göre numune örneklerinde; kalsit (CaCO_3), jips (alçıtaşı: $\text{CaSO}_4 \cdot 2\text{H}_2\text{O}$) ve az miktarda kuvars (SiO_2), feldispat ve kil mineralleri tanımlanmıştır.

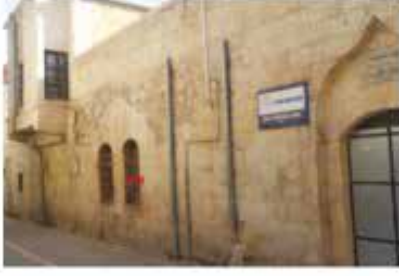
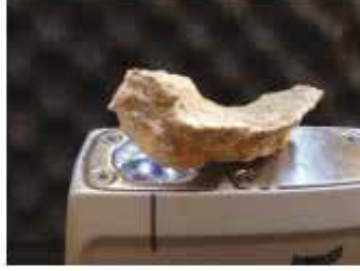
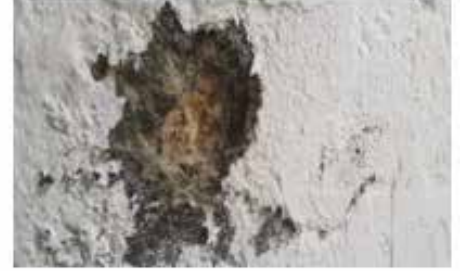
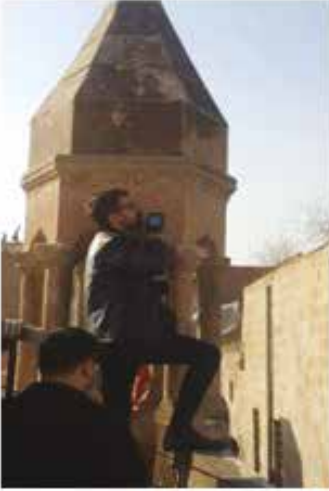
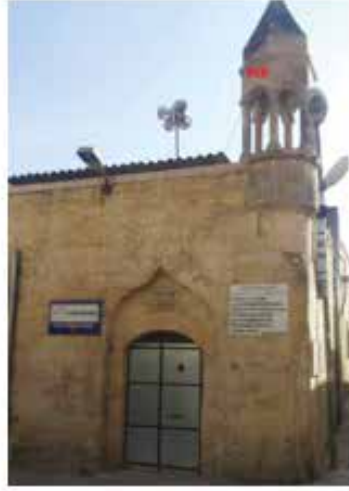
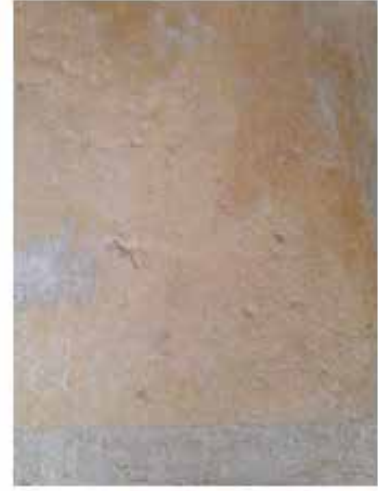
Şekil 6: P-XRF ve XRD Analiz Örneklerinin Alındığı Yerlerin Planlar Üzerindeki Yeri / *The Place Where P-XRF and XRD Analysis Samples are Taken on Plans*

Şanlıurfa Hacı Yedigâr Camisi'nden tahribatlı ve tahribatsız olmak üzere farklı alanlarda analizler gerçekleştirilmiştir (Şekil 5 ve 6). P-XRF analizlerine ait element cinsinden sonuçlar Tablo
