25 OCAK 2005 HAKKARI-SÜTLÜCE DEPREMİ FAY MEKANİZMASI ÇÖZÜMLERİ VE YER-YAPI İLİŞKİSİ ÖZELLİKLERİ

FOCAL MECHANISM SOLUTIONS AND SOIL-STRUCTURE INTERACTION FEATURES OF HAKKARI-SUTLUCE EARTHQUAKE, JANUARY 25, 2005

**M. Alper ŞENGÜL¹, Selda ALTUNCU POYRAZ², Ali ÖZVAN³,
Mucip TAPAN⁴, Doğan KALAFAT²**

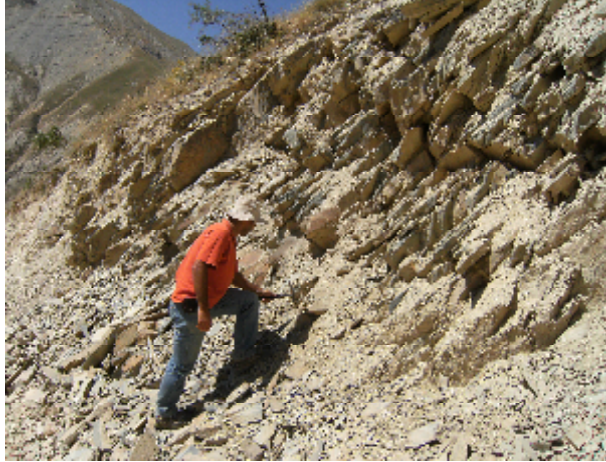
Şekil 3: Kaymaklı güneyinde gözlenen Urşe fm.na ait kilitaş-şeyl ardalanmalı birimler; bakış yönü GB.

Figure 3: Claystone and shale units of Urşe formation, southern of Kaymaklı town, viewed from NE to SW.

kireçtaşı ara seviyeli kırıntılı kayalardan oluşmaktadır. Bir çok araştırmacı tarafından çalışılmış olan bu karmaşık birbiriyle tektonik ilişkili olan Urşe formasyonu ve Durankaya karmaşığından oluşmaktadır (Perinçek, 1990). Urşe formasyonu depremin odak noktasını da içerisine alan Sütluçe ve yakın çevresinde de yüzeylenmektedir. Bu birim ağırlıklı olarak ince-orta tabakalı türbiditik kumtaşı, şeyl ve kilitaşlarından oluşmaktadır (Şekil 3). Oldukça kırıklı, iki-üç yünde gelişmiş eklem takımına sahip, yer yer ayrılmış ve bozmuş görünümdeki bu birim Sütluçe mezrasına ve Kaymaklı köyüne ulaşan yol yarmalarında detaylı olarak gözlenmektedir. Diğer birim olan Durankaya karmaşığı ise Kaymaklı köyünün KD'sunda gözlenmektedir. Bu birim ise bloklu, türbiditik kırıntılı kayalardan oluşmaktadır (Perinçek, 1990). Kırmızımsı renkli pelajik kireçtaşı, gri koyu gri fillat ve şeyller ile yer yer monojenik veya polijenik çakıltaşları birimleri gözlenmektedir. Çakıltaşlarının bir kısmı sadece serpantin kökenli çakıllardan oluşmaktadır (Şekil 4). Durankaya karmaşığı, Urşe formasyonunu tektonik olarak üzerlemektedir.

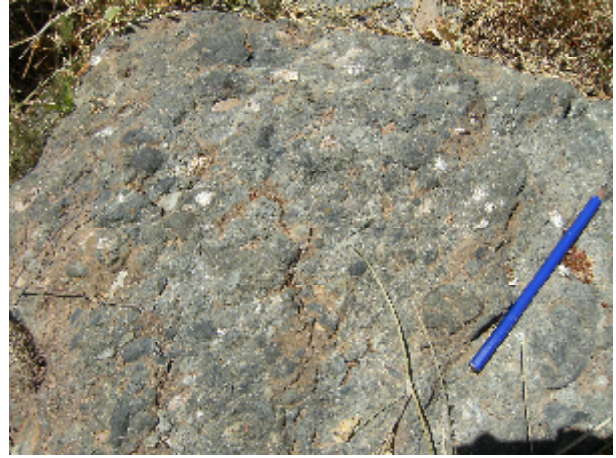
Şekil 4: Sütluçe civarında gözlenen Durankaya karmaşığına ait serpantin çakıllarından oluşan konglomera bloğu.

Figure 4: A conglomerate boulder of Durankaya complex, near to Sutluçe field.

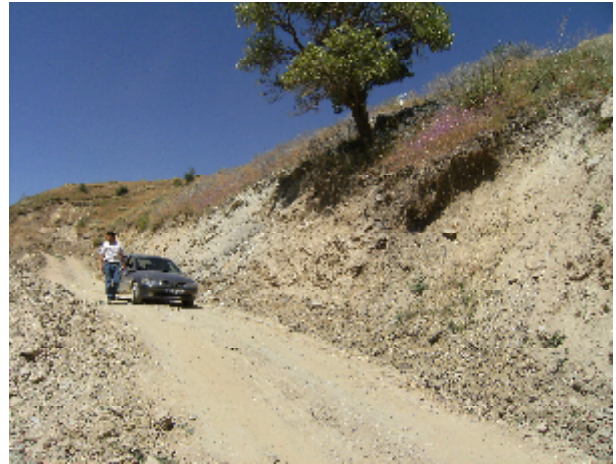
Şekil 5: Sütluçe güneyinde yol yarmasında gözlenen Heyelan Karmaşığı, bakış yönü KB.

Figure 5: The view of landslide complex southern Sutluçe field, viewed from SE to NW.

Bölgede dere tabanlarındaki alüvyal birimlerin haricinde, özellikle Sütluçe ve Kaymaklı yerleşimlerinin taban zemini gevşek heyelan karmaşığından oluşmaktadır (Şekil 5). Heyelan karmaşığı içerisinde farklı dane boyutunda malzeme bulunmaktadır. Genellikle, tabanında bulunan Urşe formasyonuna ait kilitaş, şeyl ve kumtaşı birimlerinin çakıl ve bloklarından oluşan bu karmaşık içerisinde Durankaya karmaşığına ait çakıltaşı blokları da bulunmaktadır.

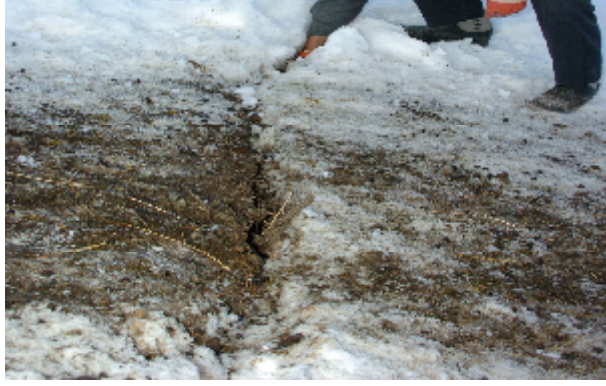
Depremın büyüklüğü itibarıyla yüzey kırığı oluşturma ihtimali oldukça düşüktür. Ancak saha çalışmalarında Sütlüce mezrası ve Kaymaklı köyünde çatlaklar belirlenmiştir. Bu çatlakların heyelan kütleleri içerisinde geliştiği, Sütlüce mezrasında K10D gidişli, 15 m uzunlukta, 5-8 cm açıklıkta, en az 1.5 m derinlikte olduğu depremin hemen sonrasında yapılan arazi çalışmalarında saptanmıştır (Şekil 9). Kaymaklı köyü içerisinde gerçekleşen çatlağın doğrultusu yaklaşık D-B yönünde olup uzunluğu 30-40 m civarındadır.

Şekil 9: Sütlüce mezrasında depreme bağlı gelişen heyelan çatlağı, bakış yönü K.

Figure 9: Landslide joint developed by earthquake on Sutluce field, viewed from S to N.

Deprem, bu heyelan kütlelerinde yeni çatlaklara neden olmuş, Sütluce mezrasında K10D gidişli, 15 m uzunlukta, 5-8 cm açıklıkta, en az 1.5 m derinlikte çatlak oluşmuştur. Bir benzeri ise Kaymaklı köyü içerisinde gerçekleşmiş, burada çatlakın doğrultusu yaklaşık D-B yönünde olup uzunluğu 30-40 m civarındadır.

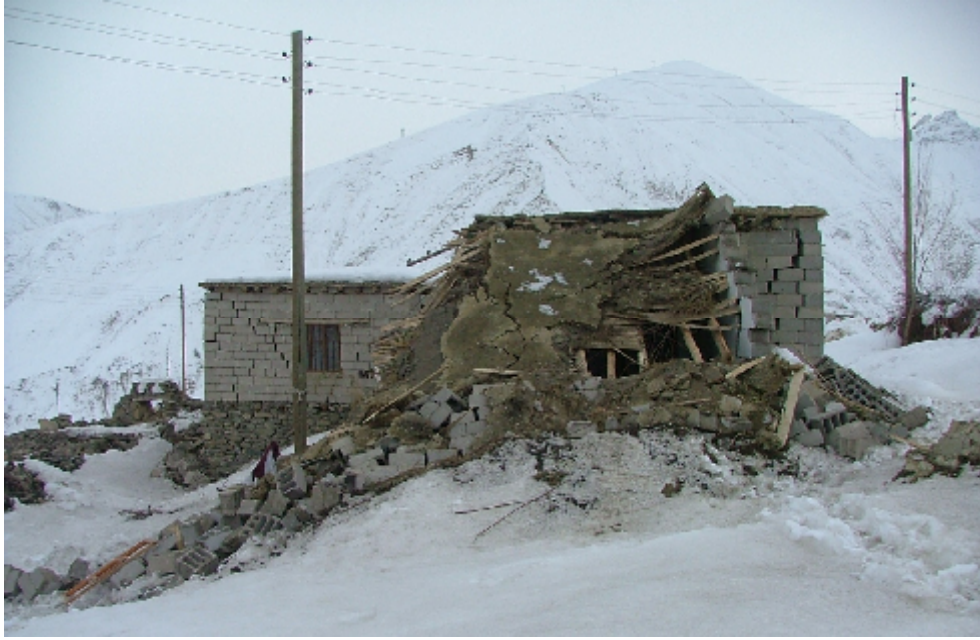
Özellikle Sütlüce mezrasındaki yapılarda gelişen hasarların durumlarından vektörel olarak etki eden yüklerin hangi yönden geldiği konusunda değerlendirme yapılmıştır. Buna göre yapılarda ağırlıklı olarak K-G

yönünde bir hareket gözlenmiş ve genelinde bu yönlere bakan duvarlar yıkılmıştır.

Bu sonuç, Sütlüce'nin hemen kuzeyinde bulunan deprem odak noktasının doğrultusunu ve etkin gerilme yönlerini desteklemektedir (Şekil 11 ve 12).

Şekil 11: Sütluçe’de depremde hasar görmüş yapılardan biri, bakış yönü GB.
Figure 11: A collapsed traditional building on Sutluçe, viewed from NE to SW.

Çalışma kapsamında yapılarda gelişen hasarların durumlarından vektörel olarak etki eden yüklerin hangi yönden geldiği konusunda değerlendirme yapılmıştır. Buna göre yapılarda ağırlıklı olarak K-G yönünde bir hareket gözlenmiş ve genelinde bu yönlere bakan duvarlar yıkılmıştır. Bu sonuç, Sütluce'nin hemen kuzeyinde bulunan deprem odak noktasının doğrultusunu ve etkin basınç yönlerini desteklemektedir. Bu yaklaşım yüzey kırığı üretmeyen orta büyüklükteki depremlerde ön bilgi vermek amacıyla kullanılabilir.

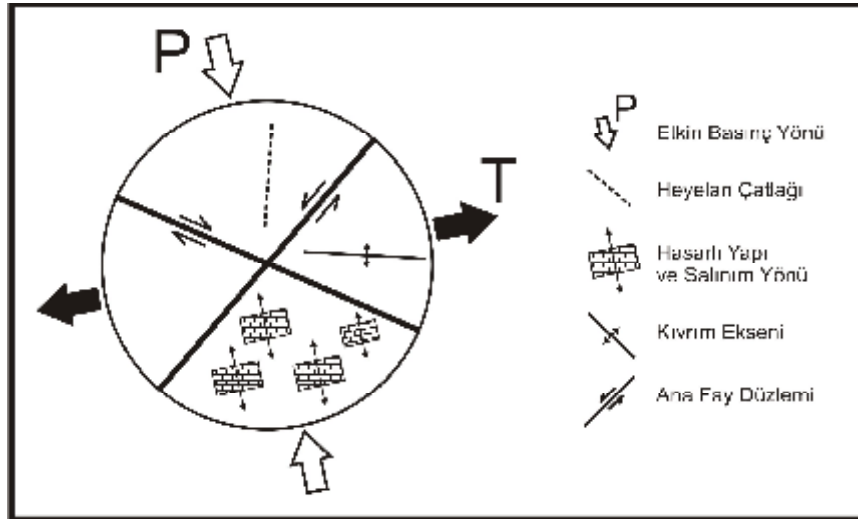
Şekil 12: Etkin basınç ve salınım yönlerini gösteren şematik model.
Figure 12: A Schematic Model of main shock and shaking directions.
