İSTANBUL'DAKİ TARİHİ ANIT VE YAPILARDA KULLANILAN KİREÇTAŞLARININ KİRLENME VE AYRIŞMASINDA ETKİN FAKTÖRLER

EFFECTIVE FACTORS IN DETERIORATION OF LIMESTONES USED IN HISTORICAL BUILDINGS AND MONUMENTS IN ISTANBUL

Atiye TUĞRUL¹, İ.Halil ZARIF¹, Mustafa YILDIRIM² ve Okay GÜRPINAR¹

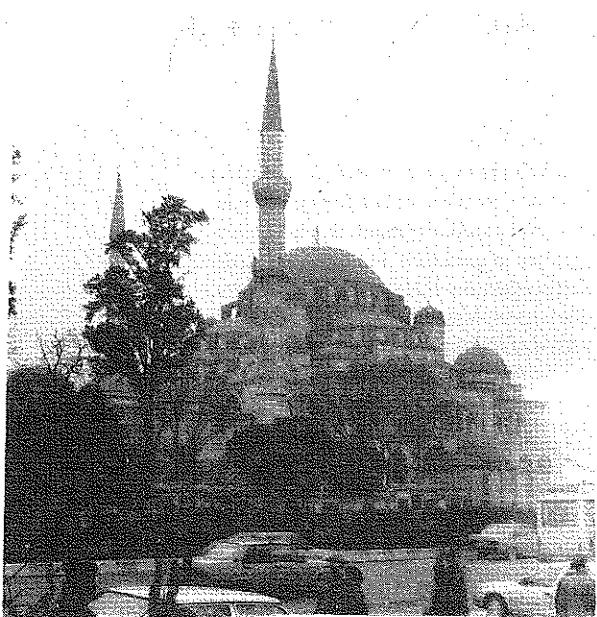
Şekil 1. Şehzade Mehmed Camii'nin güney cephesinin görünümü (16. yy.).

Figure 1. Classical view of the southern part of the Şehzade Mehmed Mosque (16th century).

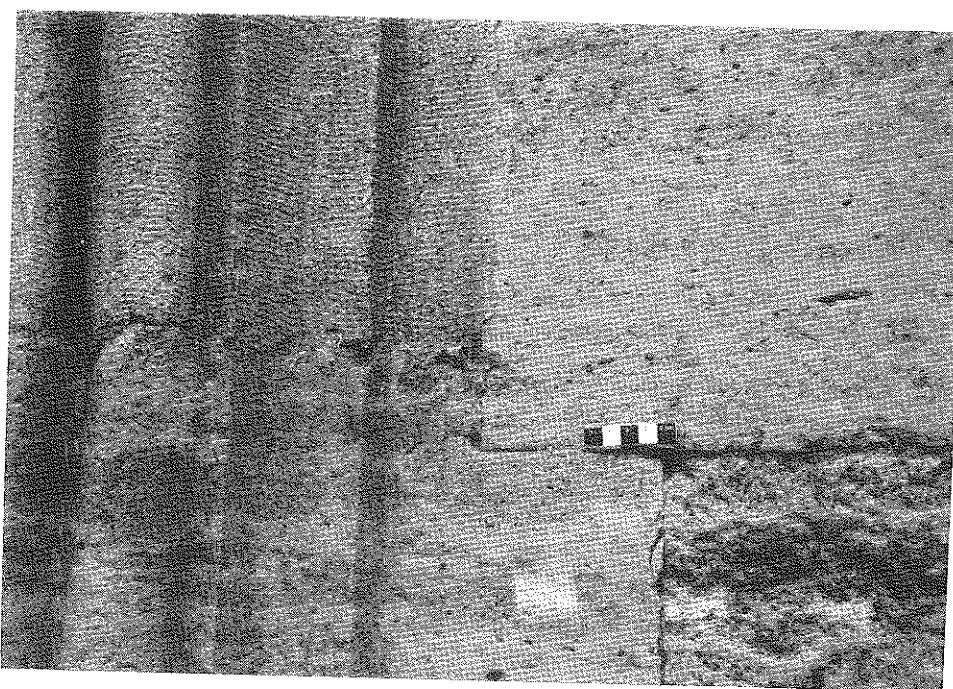
Şekil 2. Şehzade Mehmed Camii'nin kuzey duvarı. Restorasyon çalışmaları sırasında ayrılmış kireçtaşının yerine konulan kireçtaşı bloku.

Figure 2. Northern wall of the Şehzade Mehmed Mosque showing replaced limestone during restoration studies.

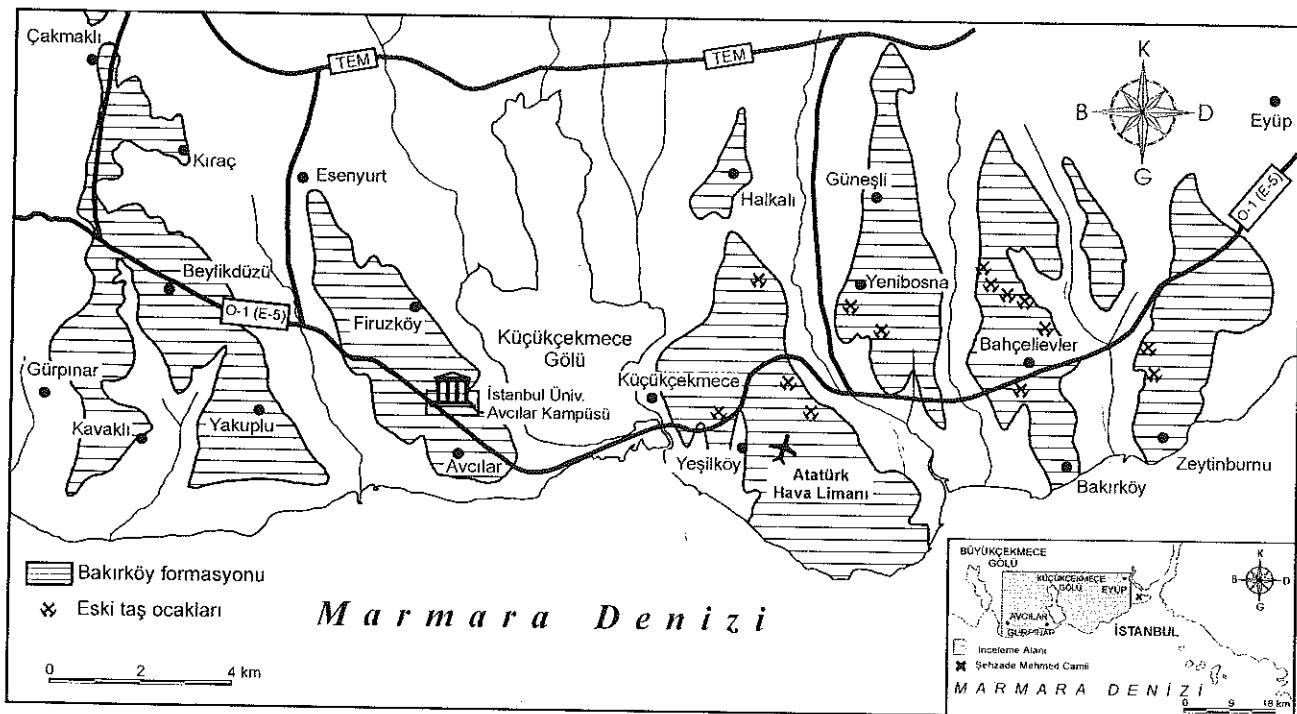
Şekil 3. Bakırköy kireçtaşının dağılımını gösterir harita (Ariç 1955'den değiştirilerek hazırlanmıştır).

Figure 3. Map showing location of Bakırköy limestone (Modified from Ariç 1955).

Üst Miyosen yaşlı, sarımsı-gri renkli Bakırköy kireçtaşı İstanbul'un batı yakasında yaygınca yayılanmaktadır (Şekil 3). Alt düzeyleri ince taneli, ince-kalın katmanlı, bol çatlaklı, bol fosil kavaklı ve erime boşluklu olan formasyonun, üst düzeyleri ise killi ve kumlu olup yer yer kireçtaşları ve kil ardalanmasından oluşmaktadır. Bunların çoğu iyi cimentolanmış ve yönlenmiştir. Bu kireçtaşları bol miktarda *Mactra*, *Melanopsis*, *Helix* fosilleri ile krinoid parçaları içermektedir (Sayar ve Pamır, 1933; Ariç, 1955). Fosillerin boyut, şekil ve miktarları değişkenlik sunmaktadır. Kireçtaşlarının daha çok alt düzeyleri tarihi eserlerde kullanılmıştır. Bu taşların taze yüzeyleri ak-krem renkli olup, kirlenince dış yüzeyleri kahverengi ve özellikle koyu siyaha dönüşmektedir. X-İşinleri kırmızı analiz sonuçlarına göre; kireçtaşları %97-99 arasında kalsit ile %1-3 arasında kuvars içermektedir. Ayrıca kireçtaşları polarizan mikroskopu ile yapılan çalışmalar ile Folk (1962)'ye göre biyosparit olarak sınıflandırılmıştır.

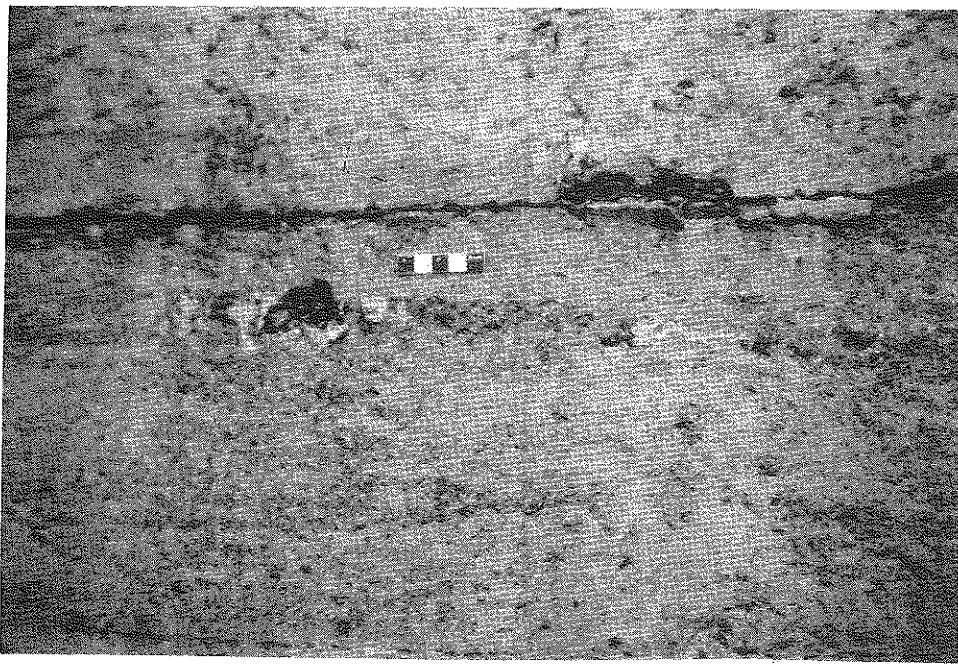
Şekil 4. Şehzade Mehmed Camii duvarındaki siyah kabuk oluşumu (Ölçekteki her bir kare 1 cm'dir.).

Figure 4. Wall of the Şehzade Mehmed Mosque showing Black gypsum crust. Each scale bar represents 1 cm.

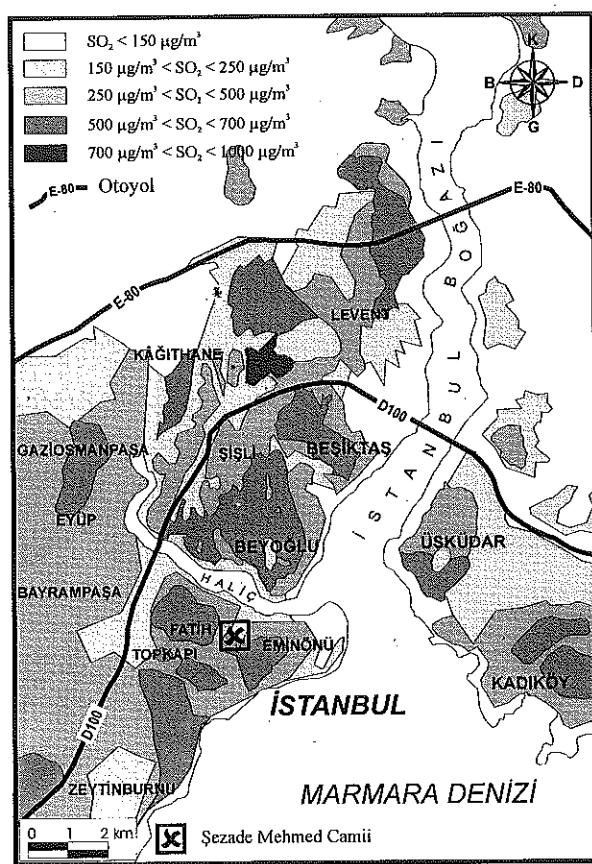
Şekil 5. İstanbul kış dönemi hava kirliliği (SO_2) haritası (1989-1994).

Figure 5. SO_2 pollution map of Istanbul (1989-1994).

Kireçtaşları açısından atmosferde bulunan gazlardan en tehlikeli olan SO_2 , yakılan fosil yakıtların kükürt içeriğine oranla havaya karışmaktadır (Sorguç, 1990). Kireçtaşları ortamda bulunan SO_2 'ye karşı oldukça duyarlıdır (Gauri ve Holdren, 1981). Lockat (1977) ile Jaynes vd. (1987)'nin ifade ettikleri gibi bozunmanın artışı atmosferdeki SO_2 konsantrasyonu ile doğrudan ilişkilidir. Sülfür bileşenleri karbonatları sülfatlara dönüştürerek hacim artısına neden olurlar. Böylece çatlamlara, ufalanmalara ve kabuklanmalara sebep olurlar (Sorguç, 1990) (Şekil 4). Aydin vd. (1994), tarafından İstanbul için 1989-1994 tarihleri arasındaki zamanı kapsayan kış dönemi SO_2 dağılımını gösterir bir harita hazırlanmıştır (Şekil 5). Bu haritaya göre

tarihi yapıların yaygın olduğu İstanbul'un batı yakası yüksek SO₂ değerlerine sahiptir.

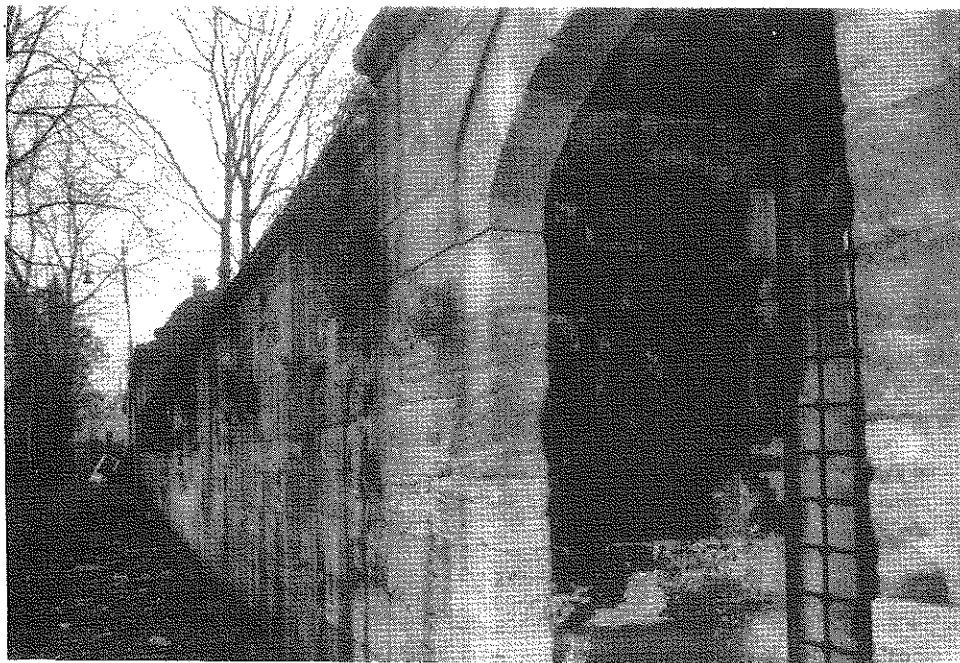
Şekil 6. Farklı özellikteki kireçtaşlarındaki ayrışma.

Figure 6. Weathering of different types of limestone.

Taş ayırmasında rol oynayan pek çok etkenden biri olan ısı değişimleri çeşitli olaylar sonucunda oluşan kabuklanmaların dökülmesine, bir arada kullanılmış fakat farklı genleşme katsayılarına sahip taşların ara yüzlerinin bozulmasına neden olmaktadır (Şekil 6). Özellikle Bakırköy kireçtaşları gibi ince boşluklara sahip taşların önce kuvvetlice ısınıp ardından aniden soğuması yüzeyde ince çatlaklar oluşturur. Böyle durumlara güneş ışınlarının ıştığı yerlere aniden yağmurun gelmesi sebep olur (Meisel, 1988).

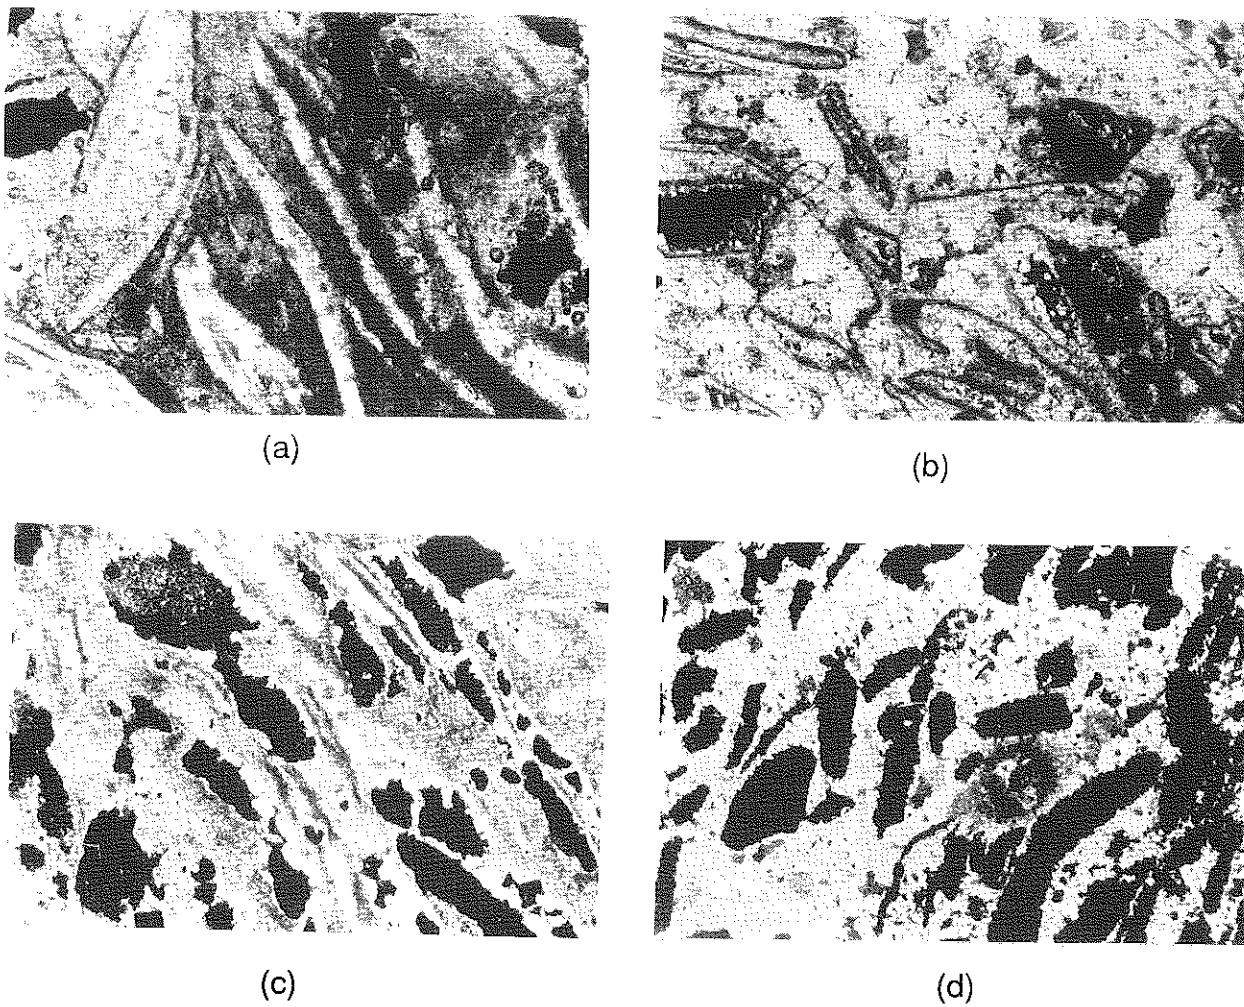
Sekil 8. Fosilli kireçtaşlarının doku ve boşluklarını gösterir incekesit fotoğrafı **a.** A Grubu (ayrılmamış) **b.** A Gurubu (ayrılmış) **c.** B Gurubu (ayrılmamış) **d.** B Gurubu (ayrılmış) (25X, çapraz nikol).

Figure 8. Optical micrograph of a shell limestone showing the voids and texture **a.** Group A (unweathered) **b.** Group A (weathered) **c.** Group B (unweathered) **d.** Group B (weathered) (25X, cross-polarized light).

Petrografik ve mineralojik çalışmalar kireçtaş bloklarının dış ve iç kısımlarından alınan örnekler üzerinde yapılmıştır. Petrografik açıdan kireçtaşlarının yüzeyinde önemli bir değişim söz konusu değildir. Şekil 8a, b, c ve d'de görüldüğü gibi bazı taşlardaki boşluk miktarı ayırışma nedeniyle artmıştır. Kireçtaşları içindeki boşlukların tipi, boyutu ve sayısı taşın içermiş olduğu fosillerin boyutları ve kayaç fabriği ile ilgilidir. Taze ve kirlenmiş kireçtaş örnekleri üzerinde X-ışını difrafsiyon analizleri de yapılmış olup, bu analizlerden elde edilen XRD grafikleri Şekil 9'da sunulmuştur. Bu şekilde görüldüğü gibi, kireçtaşlarının bileşimi büyük oranda kalsittir (A Gurubu), ancak bazı kireçtaş örnekleri en fazla %7 oranında kıritılı mazeme (özellikle kuvars ve plajiolas) içermektedir (B Gurubu). Özellikle A gurubuna ait bazı kireçtaşlarının yüzeylerinde jips oluşumuna rastlanmıştır. Kirlenme ve ayırışma ile kireçteşlerinin yüzeyinde meydana gelen değişimler elektron mikroskopu çalışmaları ile de gözlenmiştir. Şekil 10a ve b'de görüldüğü gibi, kireçtaşlarının yüzeyi oldukça boşluklu bir yapıya sahiptir. Bazı taşların yüzeyinde özellikle eriyebilir tuzların ve asılı maddelerin etkisi ile siyah kabuk gelişmiştir.

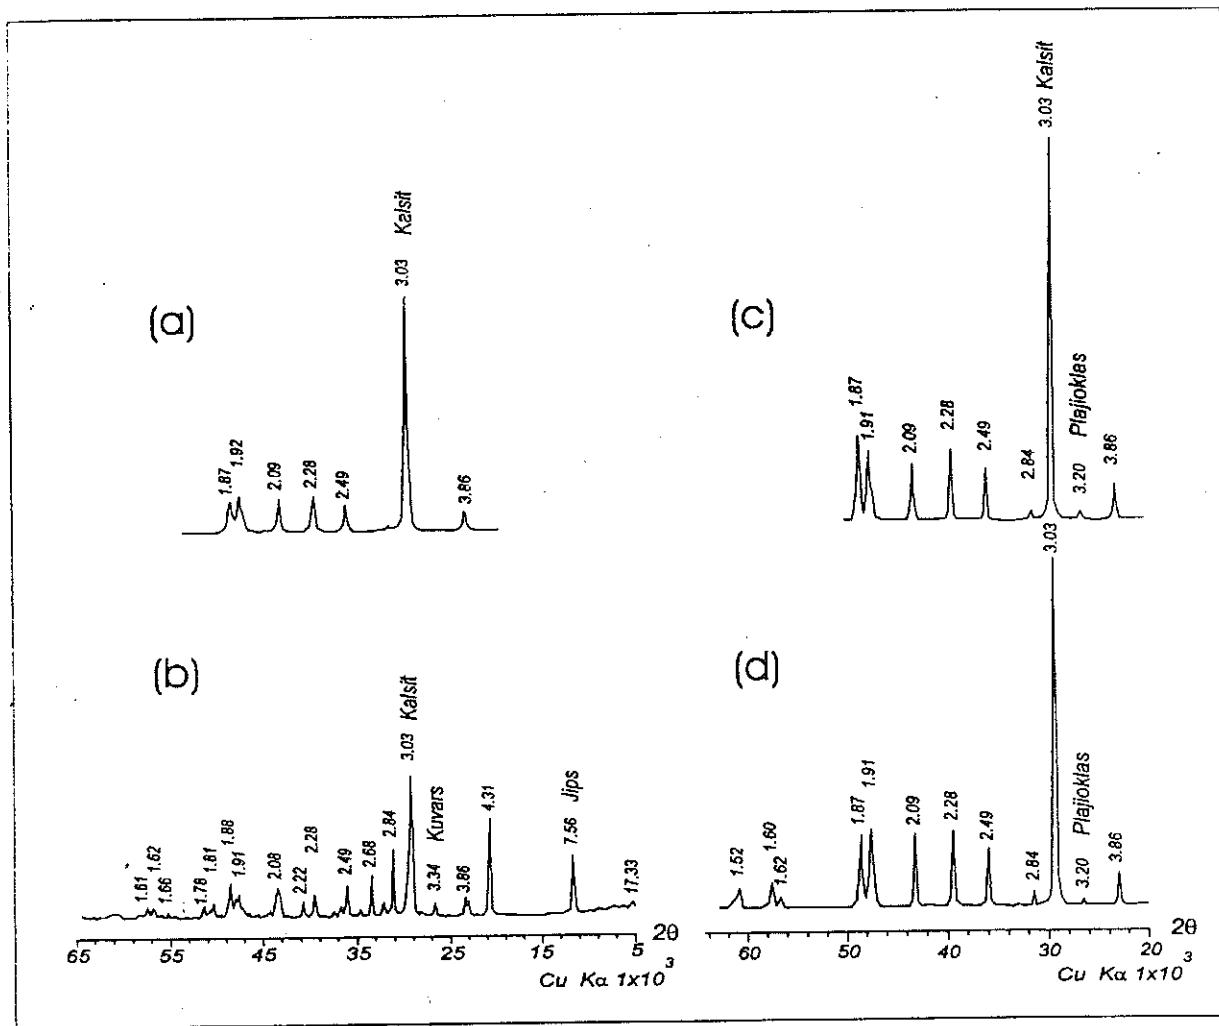
Sekil 9. Kireçtaşı örneklerine ait XRD diyagramları a. A Grubu (ayrışmamış) b. A Gurubu (ayrışmış) c. B Gurubu (ayrışmamış) d. B Gurubu (ayrışmış).

Figure 9. The XRD diagrams of the limestone samples a. Group A (unweathered) b. Group A (weathered) c. Group B (unweathered) d. Group B (weathered) (25X, cross-polarized light).

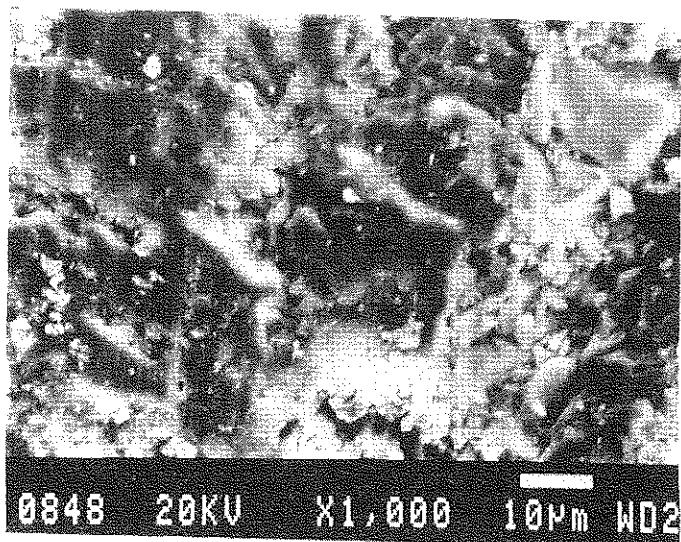
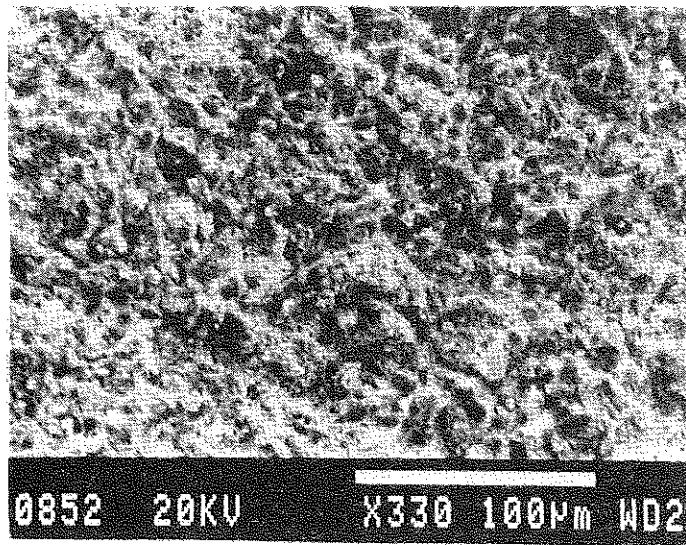
Şekil 10. Bakırköy kireçtaşının elektron mikroskobundaki görünümü **a.** ayırmamış kireçtaşındaki kalsit kristalleri **b.** ayırmış kireçtaşı yüzeyinde gelişen siyah kabuk.

Figure 10. SEM micrographs of Bakırköy limestone **a.** unweathered limestone surface, showing calcite crystals **b.** weathered limestone surface, showing black crust formation and high porosity.

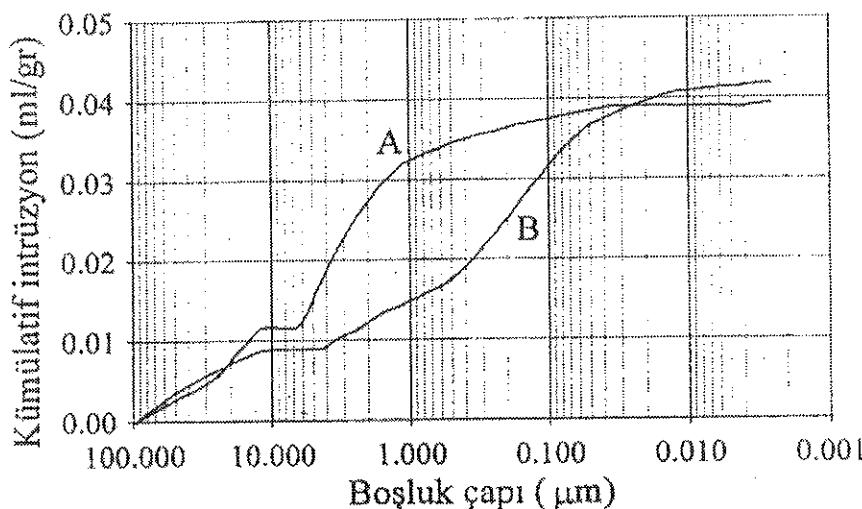
Şekil 11. Farklı kireçtaşlarına ait boşluk çapı dağılım eğrileri.

Figure 11. Pore volume versus pore diameter for different types of limestone.
