## Aydın Söke’de Bulunan Manol Evi Hamamında Tesisat ve Isıtma Sistemi

### The Water and the Heating System in the Bath of Manol Household in Söke, Aydın

Elif Gürsoy\*

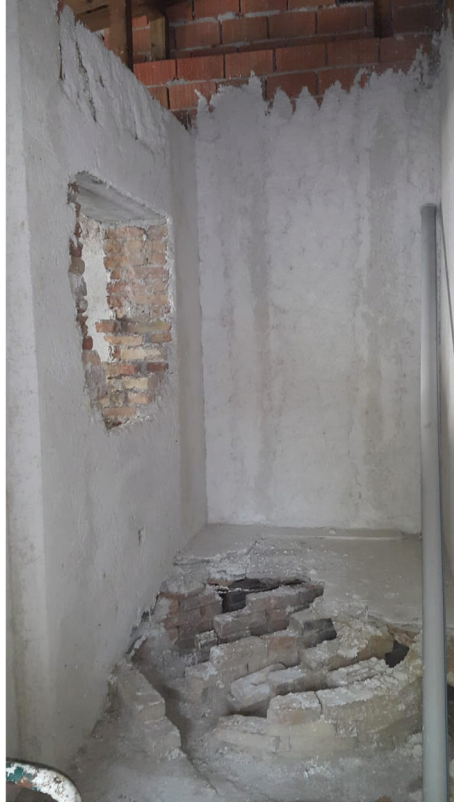
**G. 5:** Manol Evi hamamı (Söke Belediyesi Arşivi, 2020)

Çalışmanın esas konusunu teşkil eden hamam odasının tavanı günümüzde, mutfak ile benzer şekilde çıtalı kontroplak kaplamalıdır. Duvar ve zeminde ise seramik kaplama kullanılmıştır. Ancak, 2020 yılı içerisinde yapıda gerçekleştirilen restorasyon çalışmaları esnasında, zemindeki seramik kaplamanın altında geometrik motifli karosiman ortaya çıkarılmıştır (G. 5, G. 6).

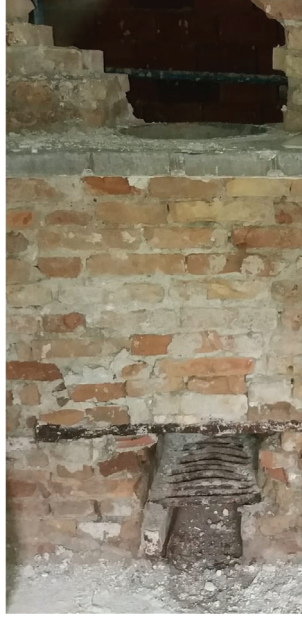
G. 7: Manol Evi hamamı, mutfak ile hamam arasındaki duvar (Söke Belediyesi Arşivi, 2020)

Restorasyon çalışması ile ayrıca, hamam odası ısıtma sistemine ait 4 sıra tuğladan oluşan ayakları bulunmuştur. Hamamın güneyinde yer alan, mutfak birimi ile ortak kullanılan kalın duvar içerisinde de bakır kazan tespit edilmiştir (G. 7, G. 8, G. 9).
