## Yaya üst geçitlerinde tasarım ölçütlerinin irdelenmesi: Trabzon kenti örneği

## Examination of design criteria in pedestrian bridges: Sample of Trabzon City

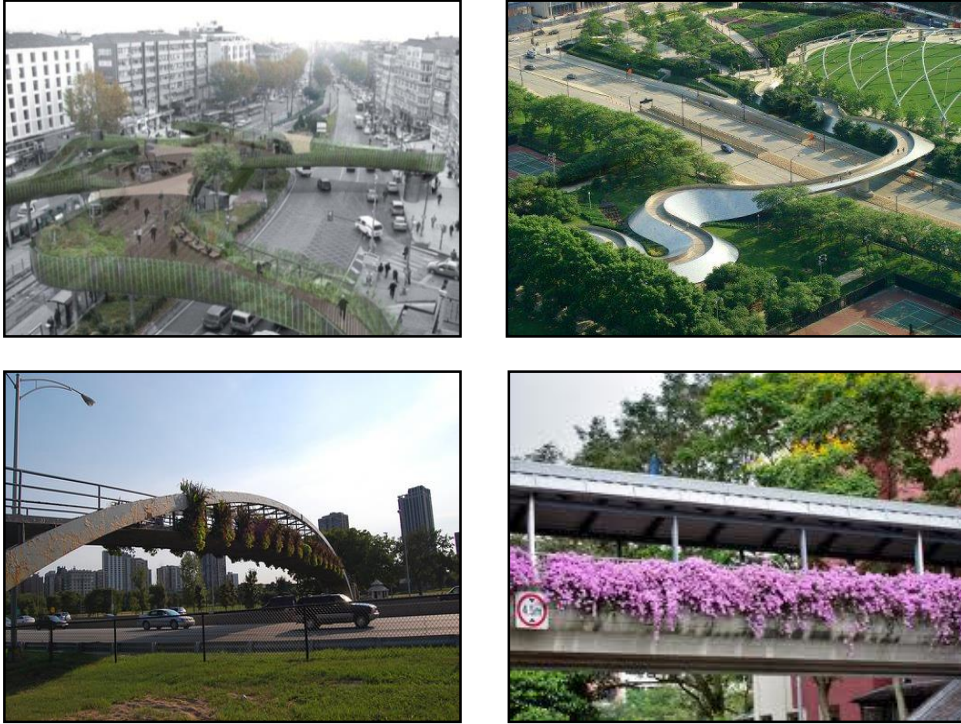
Yaya üst geçitlerinde kullanılan yapay materyallerin soğuk ve monoton görüntülerini, özellikle bitkisel materyaller kullanarak yumuşatmak mümkün olabilmektedir. Yaya üst geçitleri peyzaj tasarımları ile detaylandırılabilir ve buldukları mekânlar için güzel görüntüler oluşturulabilirler (Şekil 1, Şekil 2).

Şekil 1. Bitkisel materyallerin kullanıldığı yaya üst geçitlerine örnekler (URL 1-4).  
Figure 1. Samples of pedestrian bridges with green material.

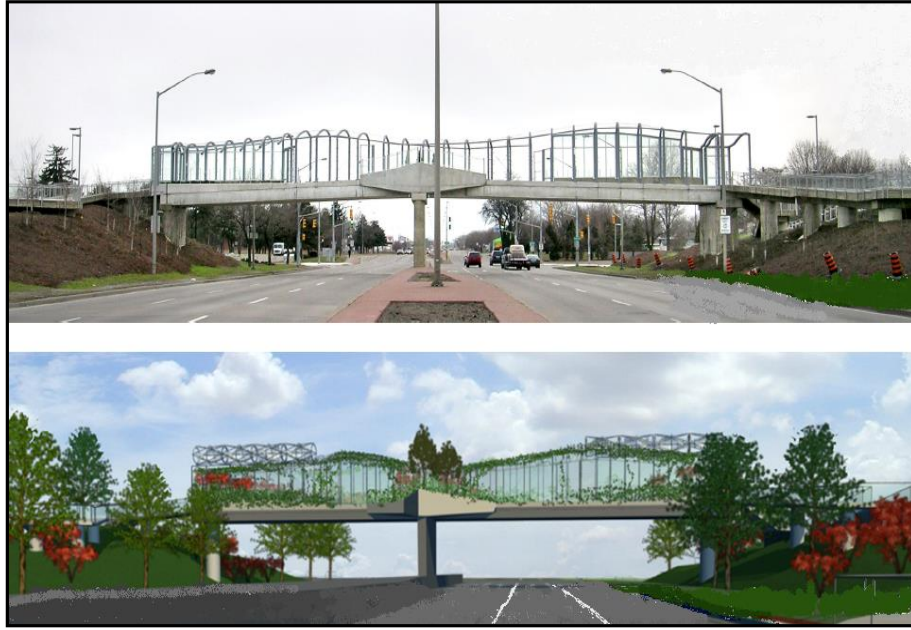
Şekil 2. Bitkisel tasarım ile “yeşil koridor” haline getirilerek doğal görünüm kazandırılan bir yaya üst geçidine örnek (URL 5).

Figure 2. An example of a pedestrian bridge with a natural appearance as a result of restoration with planting design.

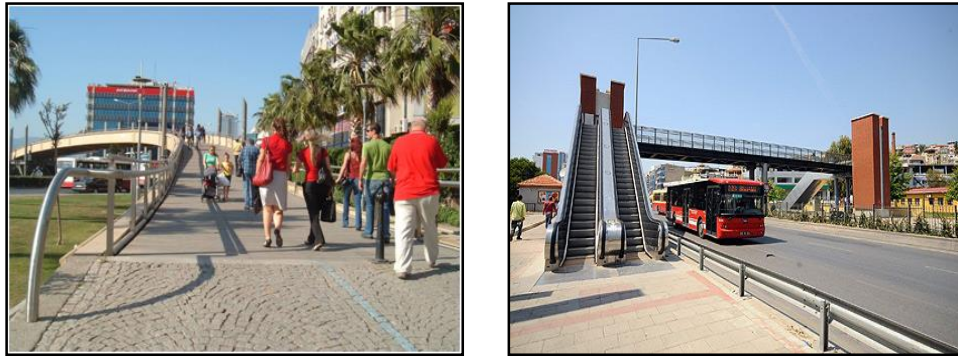
Alt ve üst geçitlerde, çevre müsait ise merdiven yerine eğimi %8'i geçmeyen rampalar yapılmalıdır. Yaya üst geçidinde erişim mümkün olan en kısa ve en rahat şekilde yapılmalı, uzun ve dolambaçlı rampa veya merdivenlerden kaçınılmalıdır. Engelliler ve tüm yayaların kullanımına uygun rampa yapılamaması

durumunda; dikey asansör, yürüyen merdiven ya da merdiven eğiminde hareket eden eğik asansör yapılmalıdır (URL 6), (Şekil 3).

Şekil 3. Rampalı, yürüyen merdivenli ve asansörlü yaya üst geçitlerine örnekler (URL 7, URL 8).

Figure 3. Samples of pedestrian bridges with ramp, moving stairway or elevator.

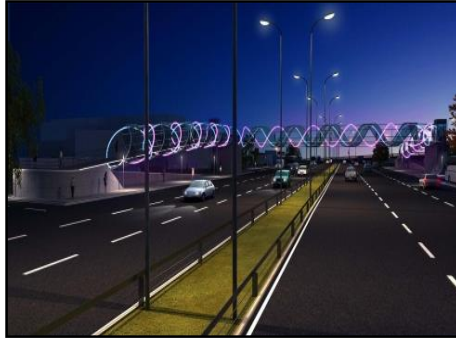
Yaya üst geçit tasarımlarında gece aydınlatmaları dikkate alınması gereken önemli bir detaydır. Gece aydınlatmaları estetik olmalı ve kentin önemli noktalarında vurgu etkisi oluşturabilmelidir (Şekil 5 ve 6).

Şekil 5. Gece aydınlatması olan yaya üst geçiti (URL 11).  
Figure 5. Pedestrian bridge with night-time lightening.

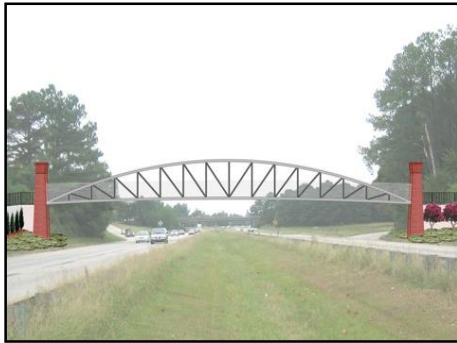
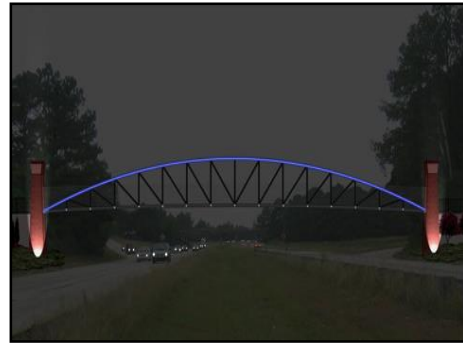
Şekil 6. Yaya üst geçidi aydınlatmasında gündüz ve gece görünümüne örnek (URL 12).  
Figure 6. An example of day and night perspectives in pedestrian bridge lightening.

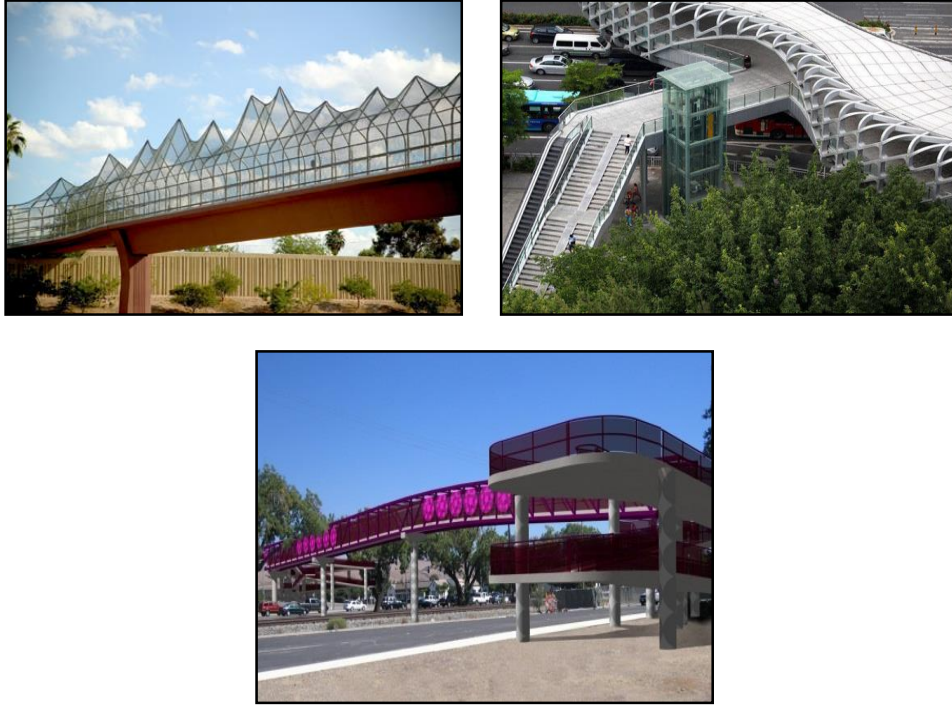
Yaya üst geçitleri tasarımında farklı ve özgün tasarımların oluşmasında form, renk, doku, malzeme gibi tasarım öğeleri etkili olmaktadır. Yaya üst geçitlerine; özgün tasarımlarla ana işlevinin yanında, manzara seyretme, oturma, dinlenme gibi farklı işlevsel etkinlikler de yüklenebilir. Bitkisel materyal yanında, estetik objeler, heykeller, süs öğeleri kullanılabilir (Şekil 8, Şekil 9).

Şekil 8. Farklı form, doku, renk ve malzeme kullanımlı yaya üst geçitlerine örnekler (URL 15-17).  
Figure 8. Examples of pedestrian bridges with different forms, textures, colors and materials.

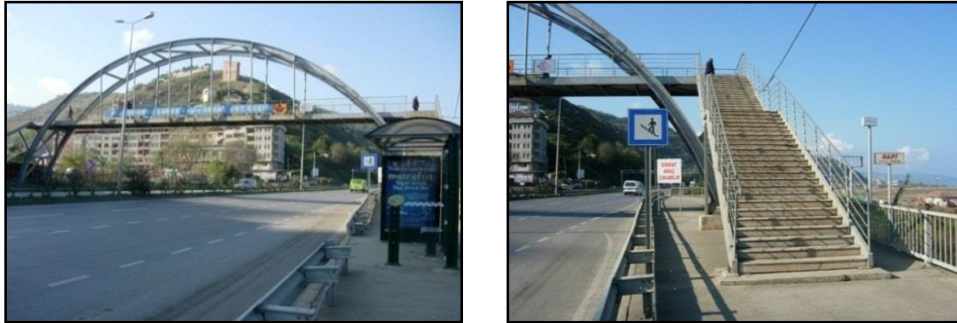
Yaya üst geçidi devlet sahil yolu üzerinde Beşirli Mahallesi başlangıcında yer almaktadır. Üst geçit 2008 yılında yapılmıştır. Taşıyıcı sistemi çelik ve kemerlidir. Merdivenler ve zemin beton bloklar ile kaplanmıştır. Merdivenler oldukça dik ve tek sahanlıklıdır. Zayıf dokusal özelliklere sahip korkuluklarda paslanmalar göze çarpmaktadır. Aydınlatma elemanları bulunmaması nedeniyle gece kullanımı ve güvenliği yetersizdir. Yaya üst geçidinin her iki ayağında da otobüs durakları, çöp kutuları ve işaret -bilgi panoları vb. donatı elemanları yer almaktadır. Engelli kullanıcılar yönelik asansör, yürüyen merdiven, rampa gibi işlevselliği sağlayacak bir düzenleme bulunmamaktadır (Şekil 11 ve 12).

Şekil 11. Yaya üst geçidinden genel görünüş  
Figure 11. General view of pedestrian bridge

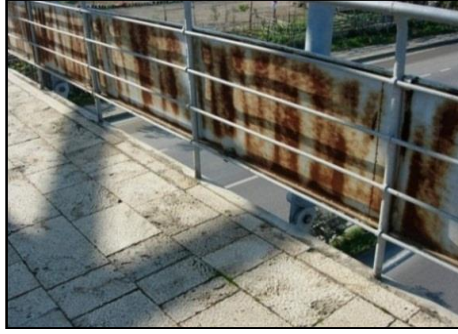
Şekil 12. Korkuluk yüzeyinden oluşan paslanma  
Figure 12. Surface rusted of banister

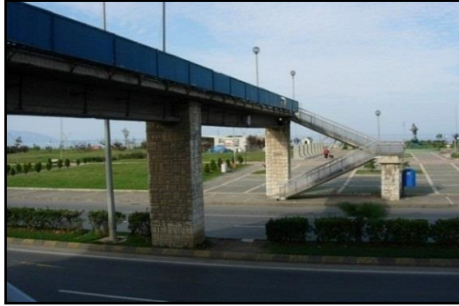
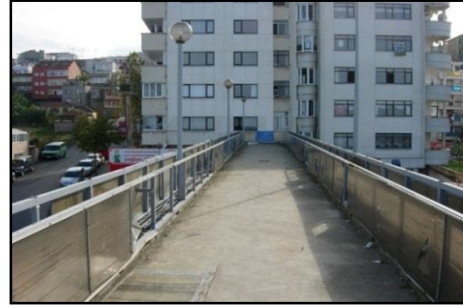
Yaya üst geçidi Toklu Mahallesi, Aksular Otel mevkiinde sahil yolu üzerinde yer almaktadır. Kirişli üst geçit, beton malzemeden yapılmıştır. Korkuluklarda ise çelik malzeme kullanılmıştır. Oldukça bakımsız ve eskimiş olan yaya üst geçidinde, korkuluklar ve taşıyıcı sistemde kullanılan kaplama malzemelerinin dökülmeye başlaması taşıt yolu ve araçlar için risk oluşturmaktadır. Yerleşim alanındaki ayağının bulunduğu çevrede görsel kirlilik oluşturan çöp kutuları ve atık toplama konteynerleri yer almaktadır. Engelliler için düzenlemeler bulunmamaktadır (Şekil 13 ve 14).

Şekil 13. Yaya üst geçidinden genel görünüş  
Figure 13. General view of pedestrian bridge

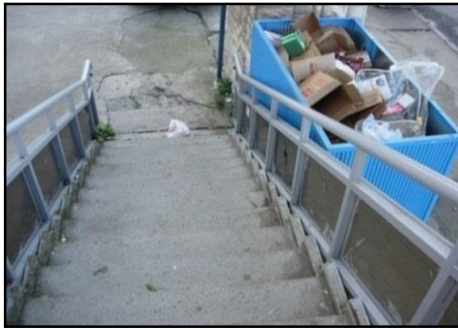
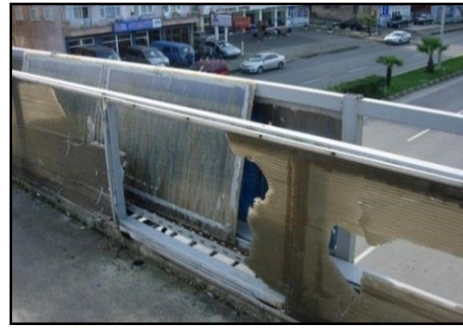
Şekil 14. Üst geçit çevresinde oluşan görsel kirlilik ve kullanıcıların oluşturduğu vandalizme örnek  
Figure 14. Visual pollution of pedestrian bridge in environment and vandalism example

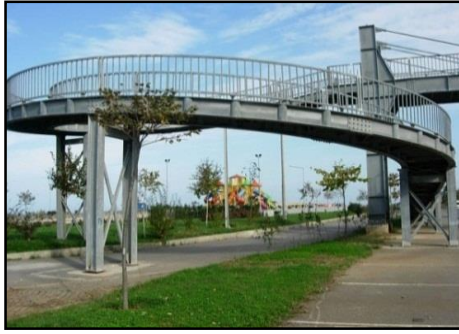
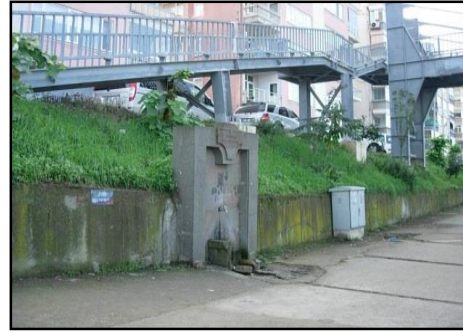
Ayasofya Mahallesi sahil yolu üzerinde 2012 yılında yapılan yaya üst geçidi, çelik ve askılı sistemlidir. Üst geçit sahil düzenlemeleri içinde yer alan çocuk oyun alanı ve kentin simgesel ögesi olan Ayasofya Kilisesi ile yakın bir noktada yer almaktadır. Aydınlatma elemanları bulunmayan üst geçitte gece kullanımı ve güvenlik yetersizdir. Üst geçidin her iki yanında da engelliler için rampa bulunmakla birlikte farklı eğim ve bağlantılarla sağlanan bu ek parçalar hem üst geçide kötü bir görünüm vermekte hem de engelliler için kısmen rahat kullanım sağlayabilmektedir. Üst geçidin yerleşim alanı bölümünde bulunan çeşme, istinat duvarı ve merdiven basamakları oldukça bakımsızdır. Üst geçit özgünlük oluşturabilecek form, doku, renk, malzeme vb. tasarım ölçütlerine sahip değildir. (Şekil 15 ve 16).

Şekil 15. Yaya üst geçidinden genel görünüş  
Figure 15. General view of pedestrian bridge

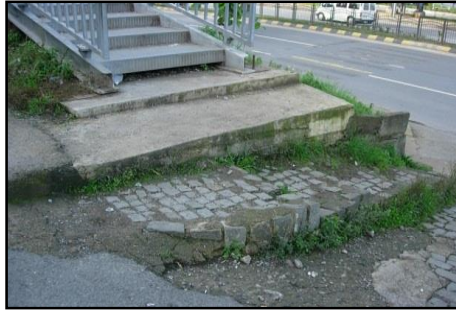
Şekil 16. Merdiven ve bağlantı sorunları  
Figure 16. Stairs and connection problems

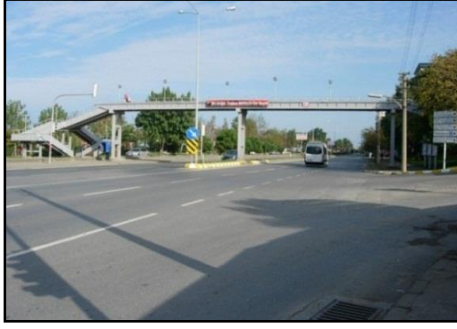
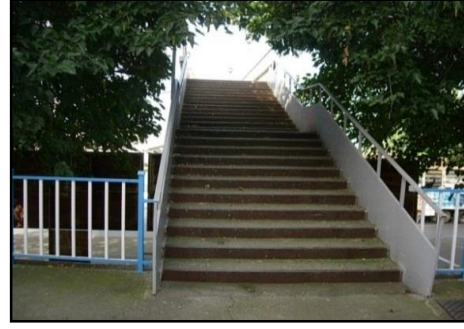
Yeni Mahalle sahil yolunda yer alan üst geçit kiriş sistemli olup 2010 yılında yapılmıştır. Beton ve çelik malzeme kullanılmıştır. Üst geçidin bir ayağında çift taraflı merdiven çıkışı bulunurken, diğer ayağında tek merdiven çıkışı yer almaktadır. Mevcut aydınlatma elemanları, geceleri çalışmamaktadır. Yaya üst geçidinin çift taraflı merdiven çıkışı bulunan çevresinde çöp kutuları, bitkisel elemanlar, reklam ve ilan panoları yer almaktadır. Engelliler için düzenlemeler bulunmamaktadır (Şekil 17 ve 18).

Şekil 17. Yaya üst geçidi ve merdivenlerinden görünüş  
Figure 17. Pedestrian bridge and view of stairs

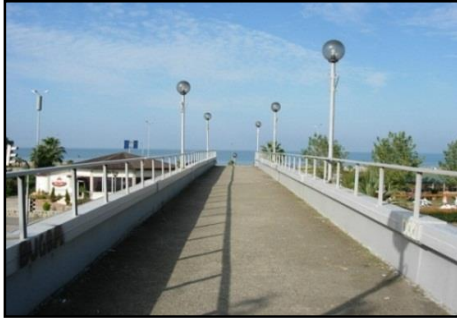
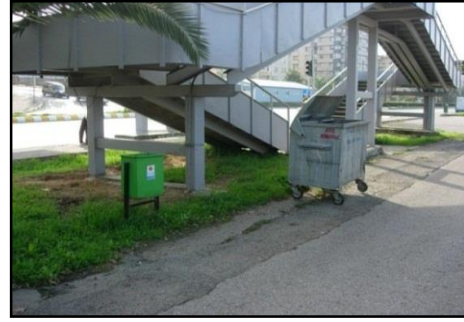
Şekil 18. Üst geçit içi, aydınlatma elemanları ve çevresindeki çöp kutularından bir görüntü  
Figure 18. Interior pedestrian bridge, lamp elements and view environment with garbage can

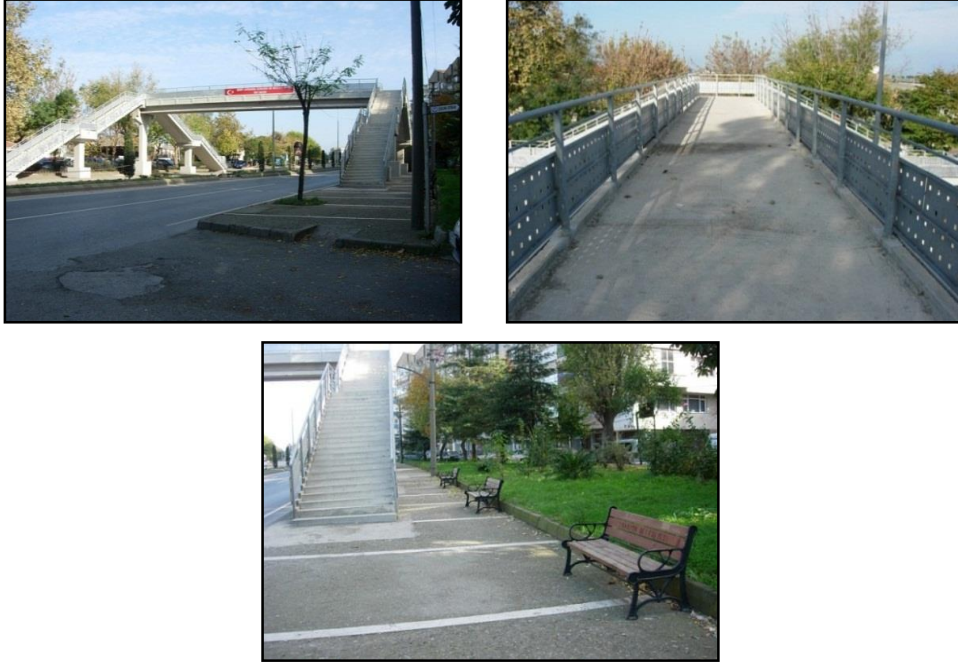
Hızırbey Mahallesi sahil yolunda yer alan kirişli üst geçit, çift taraflı merdiven sistemi ile yapılmıştır. Beton ve çelik malzeme kullanılmıştır. Üzerinde aydınlatma elemanları bulunmamaktadır. Üst geçidin yerleşim alanında bulunan bölümünde küçük ölçekte yapılmış bir peyzaj düzenlemesi yer almaktadır. Çevresinde oturma elemanları yer almaktadır. Diğer ayağının yer aldığı bölümde açık otoparklar yer almaktadır. Bu üst geçitte de, yapım tarihinden de kaynaklı, malzeme yeniliği ve düzeni olsa da, özellikle engelli kullanıcılar için işlevsellik bulunmamaktadır. Üst geçitte yoğun olarak kullanılan beton malzeme çevre peyzajına soğukluk ve monotonluk katmaktadır (Şekil 19).

Şekil 19. Yaya üst geçidi ve çevresindeki oturma elamanlarına ait görünüş  
Figure 19. Pedestrian bridge and view of sitting elements in environment

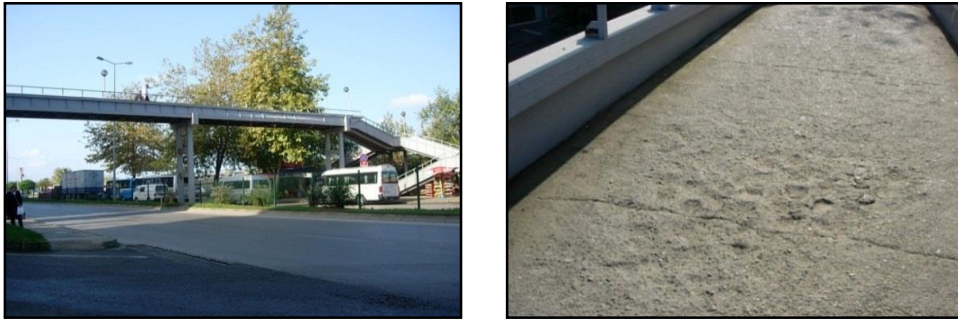
Kemerkaya Mahallesi sahil yolunda yer alan yaya üst geçidi kent merkezine çok yakın bir noktada olduğundan yoğun olarak kullanılmaktadır. Trabzon kentinin, ilçelerle ulaşımını sağlayan taşıt durakları ile bağlantı kurmaktadır. Kirişli yaya üst geçidinde, çelik malzeme kullanılmıştır. Zemin dökme beton olup, bakımsızdır. Yerleşim alanındaki ayağının olduğu bölüm yeşil bir mekân içinde yer almaktadır. Diğer ayağı ise büfelerle çevrilidir. Üst geçit çevresinde yer alan çöp kutuları görsel kirlilik oluşturmaktadır. Aydınlatma elemanları var olmakla birlikte çalışmamaktadır. Yaya üst geçidinin bir bölümü, alttan geçen bir yüksek taşıtın çarpması sonucu hasar almış durumdadır. Mühendislik hatası ile oluşan bu durum, ciddi anlamda görsel kirlilik ve işlevsel sorun oluşturmaktadır. Yine bu üst geçitte de, bulunduğu mekâna estetik anlamda değer katabilecek tasarım ölçütleri mevcut değildir (Şekil 20 ve 21).

Şekil 20. Genel görünüş ve zemindeki estetik olmayan bir görüntü  
Figure 20. General view and image of not aesthetic on ground

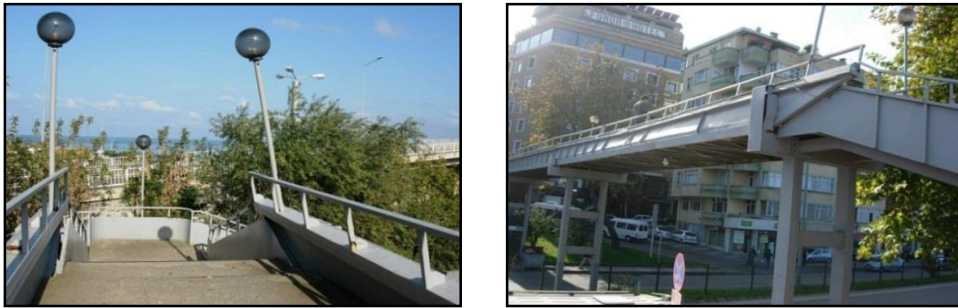
Şekil 21. Üst geçidin gördüğü tahribatın içten ve dıştan görünüşü  
Figure 21. Internal and external appearance of the upper passageway where the damage

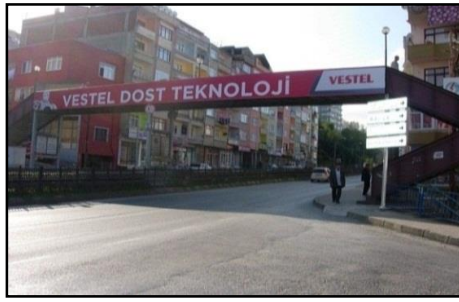
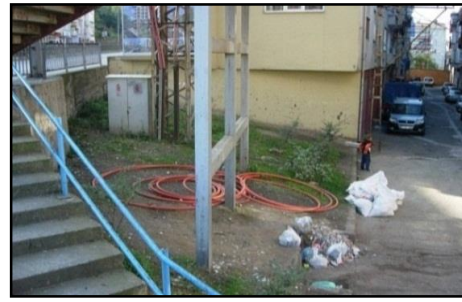
Tanjant Yolu 24 Şubat İlköğretim Okulu yanında yer alan yaya üst geçidi kirişli sistemle yapılmıştır. Çelik malzeme kullanılmıştır ve zemin betondur. Üzerinde aydınlatma elemanları olmakla birlikte, diğer üst geçitlerde de olduğu gibi işlevselliği yetersizdir. Üst geçit 24 Şubat İlköğretim Okulu ile konut alanları arasındaki bağlantıyı sağlamaktadır (Şekil 22).

Şekil 22. Üst geçidin reklam panosu olarak kullanılması ve çevresindeki görsel kirlilik  
Figure 22. Used as a bill-board around the flyover and visual pollution

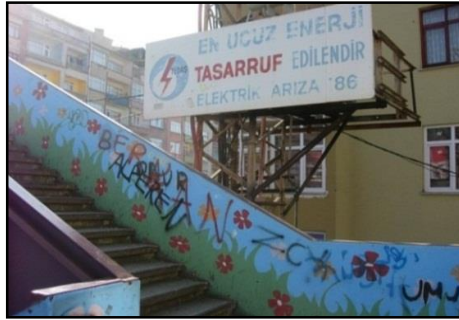
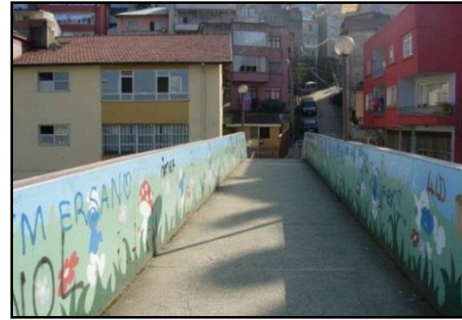
Hem üst geçit, hem de üst geçidin yer aldığı mekânlar oldukça bakımsız ve eskidir. Üst geçit ve çevresi bulunduğu mekân için görsel kirlilik oluşturmaktadır. Üst geçit ayakları kent çöplerin toplandığı noktalar olarak seçilmiştir. Yaya üst geçidi reklam panosu amacı ile de kullanılmaktadır. Korkulukların iç yüzeyi çeşitli çiçek figürleri ile boyanmıştır. Yine korkuluk iç yüzeyleri kullanıcılar tarafından çizilerek, yazılarak, kötü kullanıma maruz kalmıştır. Üst geçit öğrenciler için güvenli geçiş olanağı sağlamakla birlikte, estetik yönden yetersizdir. Ayrıca engelliler için kullanım mevcut değildir (Şekil 23).

Şekil 23. Üst geçidin içten görünüşü  
Figure 23. Top view of the inside passage
