## İstanbul-Beylerbeyi Sarayı'nda Coleoptera Türlerine Karşı Sülfürlü Florit Kullanılarak Yapılan Fumigasyon Uygulaması

## A Fumigation Treatment Applied In Istanbul-Beylerbeyi Palace by Using Sulfuryl Fluoride Against Coleoptera Species

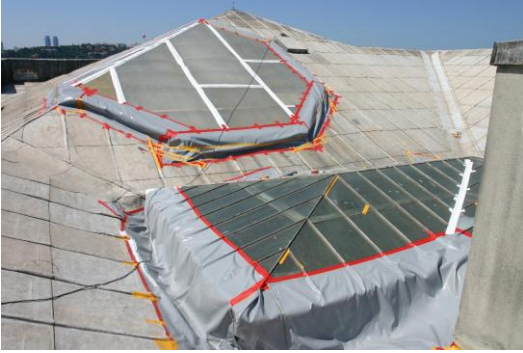
Şekil 4. Çatı izolasyonu  
Figure 4. Roof insulation

Beylerbeyi Sarayı'nın fumigasyonu "kontrollü hacim fumigasyonu" yöntemi kullanılarak sülfürlü florit gazı ile yapılmıştır. Konum itibarıyla lodos ve poyraz rüzgârlarına maruz kalan yaklaşık 70.000 m<sup>3</sup> hacmindeki Beylerbeyi Sarayı, büyük ve çok sayıda pencere ile kapı vb. açıklıklara sahiptir. Fumigantın bina içinde istenilen konsantrasyonda ve istenilen süre zarfında tutulabilmesi, bunun dışında bina içinde gazın kaçabileceği havalandırma kanalları ve giderlerin de bulunması yalıtımın büyük bir dikkat ve hassasiyetle yapılmasını gerektirmiştir. Uygulama süresince oluşabilecek gaz kaçaklarını en düşük seviyeye indirmek amacıyla tüm açıklıklar gaz-geçirmez polietilen malzeme ve özel bir yalıtım bandı ile izole edilmiştir (Şekil 3 ve 4).

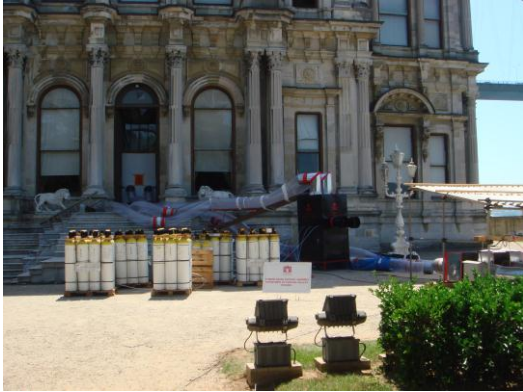
Şekil 5. Fumigasyonda kullanılan sirkülasyon fanları ve gaz tankı  
Figure 5. Circulation fans and gas tank used in Fumigation

Sarayın fumigasyonu tamamen dışarıdan kontrol edilen gaz tankı, sirkülasyon fanları ve iç ortamdaki PVC borulardan oluşan kapalı bir gaz dağıtım sistemi ile yapılmıştır. Saray içine gaz verme işleminde 12.000 m<sup>3</sup> /saat kapasiteli sirkülasyon fanları ile Milli Saraylar Daire Başkanlığı bünyesindeki atölyelerde imal edilen 3,5 m<sup>3</sup> hacmindeki gaz tankı kullanılmıştır (Şekil 5).

Gaz tankından saray içerisine gaz girişi 400 mm çapındaki 2 adet spiral boru ile sağlanmış, diğer aynı çaptaki 2 adet boru ile de, saray içindeki düşük konsantrasyonlu gaz emilerek, gaz tankına tekrar alınmıştır. Fumigasyon süresince gaz konsantrasyonu azaldığında, istenilen konsantrasyonu sağlamak için gaz takviyesi yapılmıştır. Bu şekilde gazın 4 adet fan yardımıyla, bina içinde 3 gün boyunca sirkülasyonu sağlanmıştır.

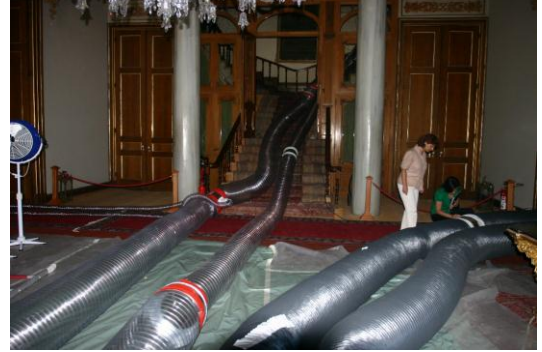
Şekil 6. Koridor ve ikinci kata giden gaz boruları  
Figure 6. Gas pipes going along the corridor and to the second floor

Bina içinde her noktaya eşit gaz dağılımını sağlamak amacıyla muhtelif çapta spiral boru kullanılmıştır. 400 mm çapındaki iki ana koldan saray içine, bu kollardan 200 mm çapındaki spiral borularla koridorlara ve 100 mm çapındaki borularla da her bir odaya ve bodrum katına ulaşan bir gaz dağıtım ağı kurulmuştur (Şekil 6).

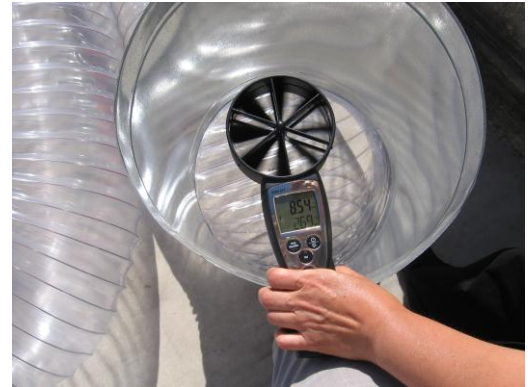
Şekil 7. Uygulama öncesi hızölçer ile yapılan hava testi  
Figure 7. Air test by a speedometer before fumigation

Uygulama öncesinde gaz dağılımının yeterli olup olmadığını belirlemek için sistem, hava ile test edilmiştir. Bu amaçla bir hızölçer kullanılarak en uç noktalardaki hava hızı tespit edilmiş, böylelikle saray içinde her noktada eşit konsantrasyonda gaz dağılımını sağlamak için gerekli şartlar oluşturulmuştur.

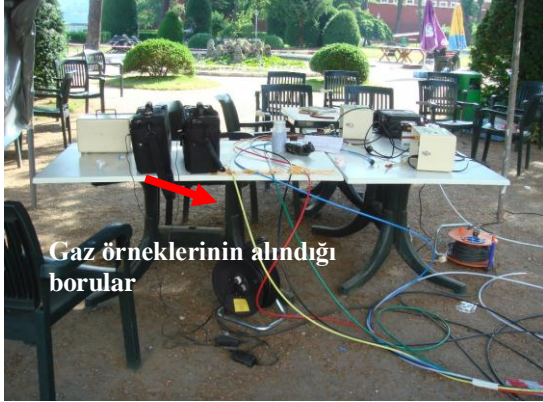
Şekil 8. Fumigasyon süresince kullanılan ölçüm cihazları

Figure 8. Measuring equipment used during fumigation

Uygulama sırasında bina içinde planlanan noktalardan gaz örnekleri alınarak, sülfürlü florit monitörü-fümiskop (Fumiscope Model D) ile ölçülmüş, gaz konsantrasyonu 36 g/m<sup>3</sup> olacak

şekilde kontrollü olarak sisteme gaz takviyesi yapılmıştır. Vakum pompası ile binanın 7 ayrı noktasından örnekleme boruları ile alınan gazın konsantrasyonu sürekli olarak ölçülmüştür (Şekil 8).

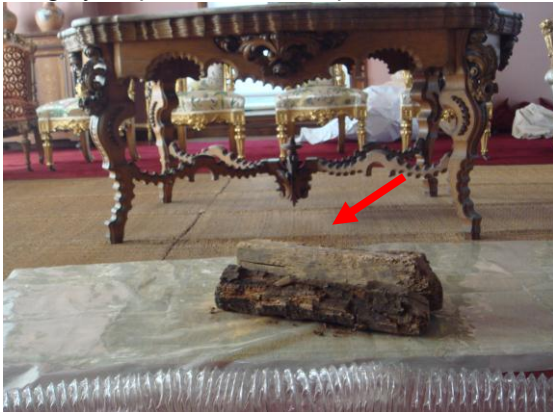
Şekil 9. Uygulama sırasında kullanılan böcek enfeksiyonlu ahşap parçaları

Figure 9. Insect-infected wood pieces used during application

Uygulamada ahşap yapı elemanları ve objelerde en fazla görülen *Anobium punctatum* (Coleoptera: Anobiidae) böceği ile enfekte edilmiş ahşap blokların yanı sıra restorasyonlar sırasında hasarlı olduğu için değiştirilen ve içerisinde aktif böcek faaliyeti olduğu tespit edilen ahşap parçaları ile vida kapaklı özel pleksiglas kutular içerisinde bütün dünyada fumigasyon uygulamalarına en dirençli türler olarak bilinen *Trogoderma granarium* (Coleoptera: Dermestidae) ve *Rhyzopertha dominica* (Coleoptera: Bostrychidae) isimli böceklerin yumurta, larva, pupa ve erginlerinin bulunduğu test böcekleri kullanılmıştır (Şekil 9 ve 10).

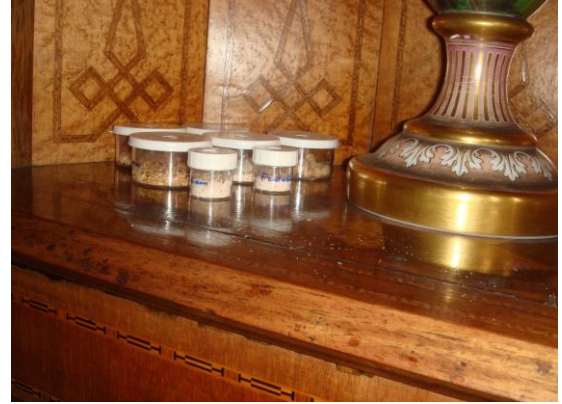
Şekil 10. Beylerbeyi Sarayı'nın fumigasyonunda bina içinde muhtelif noktalara yerleştirilen test böcekleri

Figure 10. Test insects placed in different places during fumigation

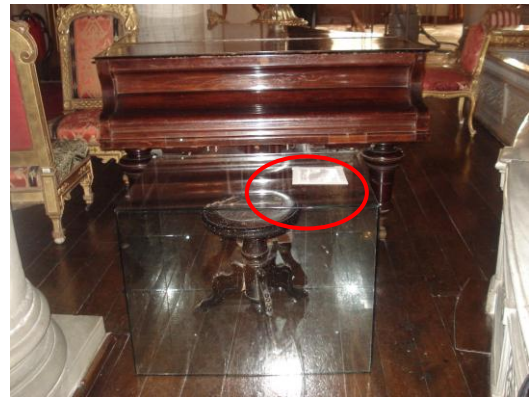
Şekil 11. Havalandırılmalı cam fanus içinde muhafaza edilen obje

Figure 11. The object kept in a ventilated glass cabinet

Uygulamalar sonrasında bina içinde değişik noktalara yerleştirilen ahşap numunelerin ve test böceklerinin canlılık durumları değerlendirilmiştir. Beylerbeyi Sarayı'nda yapılan tespitlerde yoğun böcek aktivitesinin belirlendiği bir piyano taburesi fumigasyondan hemen sonra üzerinde havalandırma kısmı bulunan bir cam fanus içerisine alınarak gözlenmiştir (Şekil 11).

Uygulamalar sonrasında pleksiglas bir ünite içerisinde muhafaza edilen enfekte olmuş ahşap bloklar, restorasyonlar sırasında değiştirilen yoğun enfeksiyonlu ahşap parçaları ve şahit numune olarak belirlenen piyano taburesi böcek aktivitesinin olup olmadığının değerlendirilebilmesi için 6 ay süreyle gözlenmiş, öğüntü tozlarına rastlanmamıştır. Daha sonra bloklar kesilerek, larvaların tamamının öldüğü tespit edilmiştir. Test böcekleri ise laboratuvar ortamında 6 ay muhafaza edilmiş, tümünün öldüğü belirlenmiştir. Beylerbeyi Sarayı'nda yapılan uygulamalarda %100 ölüm gerçekleşmiştir.
