Türk Coğrafya Dergisi

## Gökçeada'da sel afeti: 2014

### Flood disaster in Gökçeada: 2014

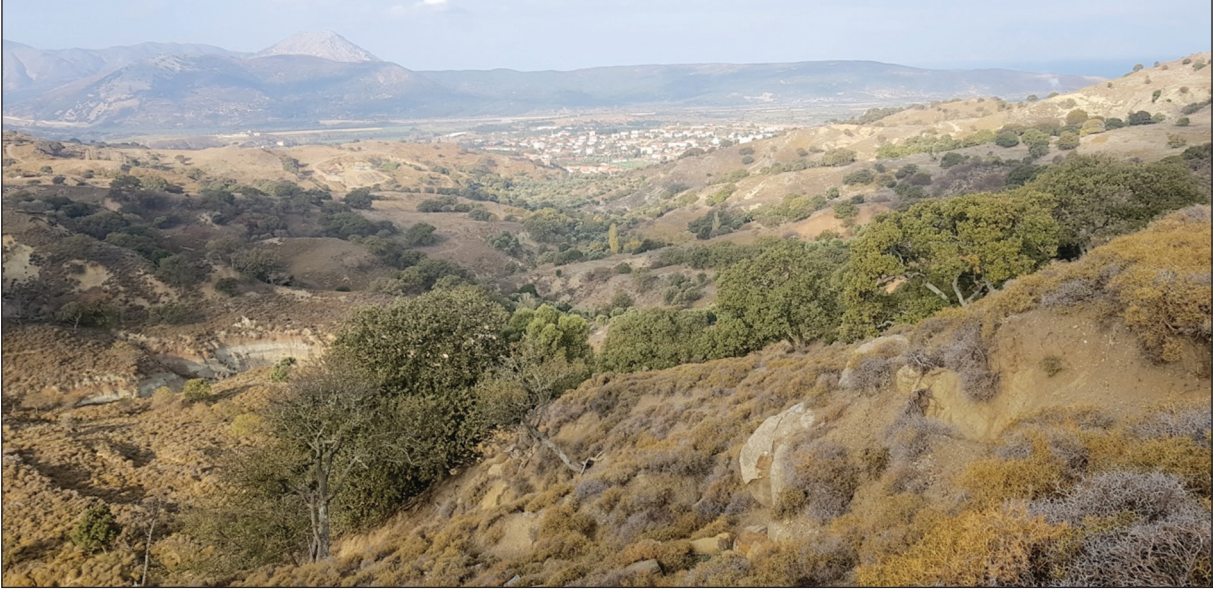
**Fotoğraf 1.** Baş Dere'nin su toplama havzası olan Keklik Tepe'den havzanın görünümü  
**Photo 1.** View of the basin from Keklik Tepe, the basin of Baş Stream's water collection

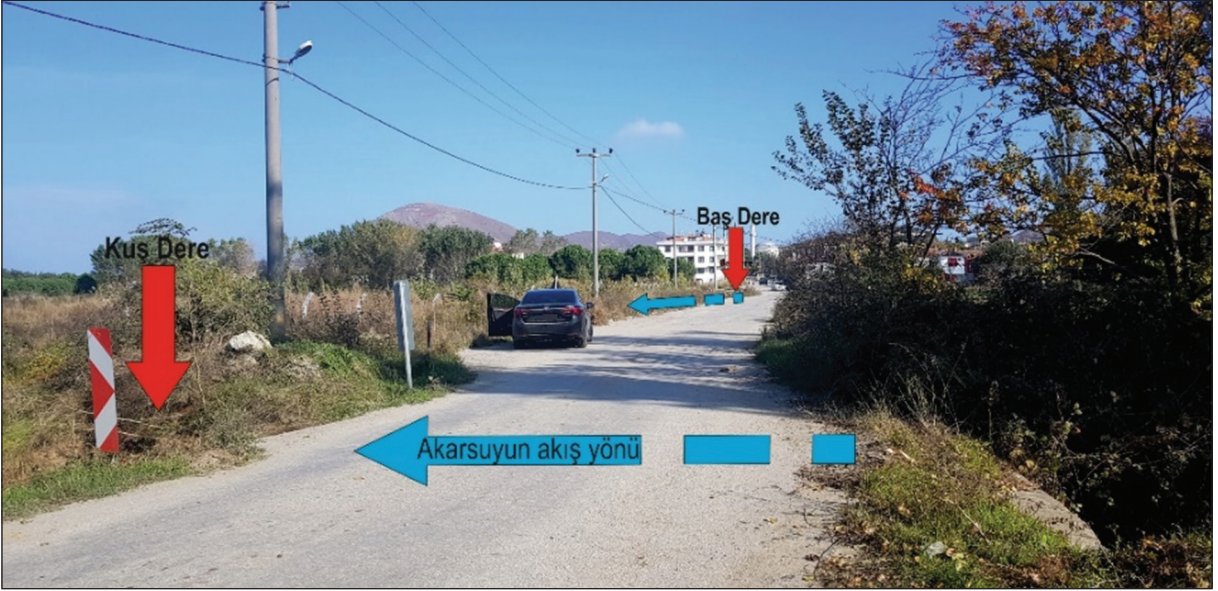
**Fotoğraf 2.** Baş Dere ve Kuş Dere'nin birleşme alanı  
**Photo 2.** Confluence area of Baş Creek and Kuş Creek

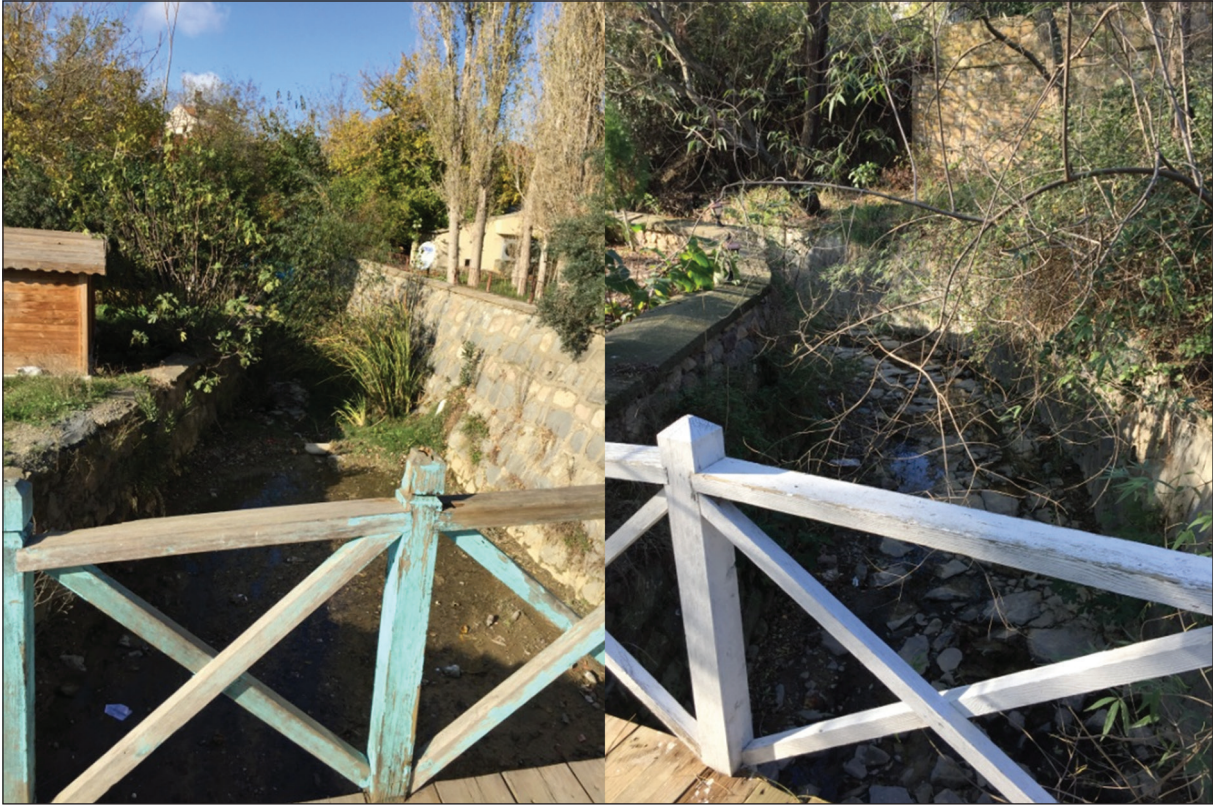
**Fotoğraf 3.** Çınarlı'da Baş Dere'nin farklı açılardan fotoğrafları.  
**Photo 3.** Photographs of the Baş stream from different angles in Çınarlı.

noktasına ait fotoğraflar verilerek yapılan temel hatalar görsel olarak sunulmaya çalışılmıştır (Şekil 5, Fotoğraf 3 ve Fotoğraf 4).

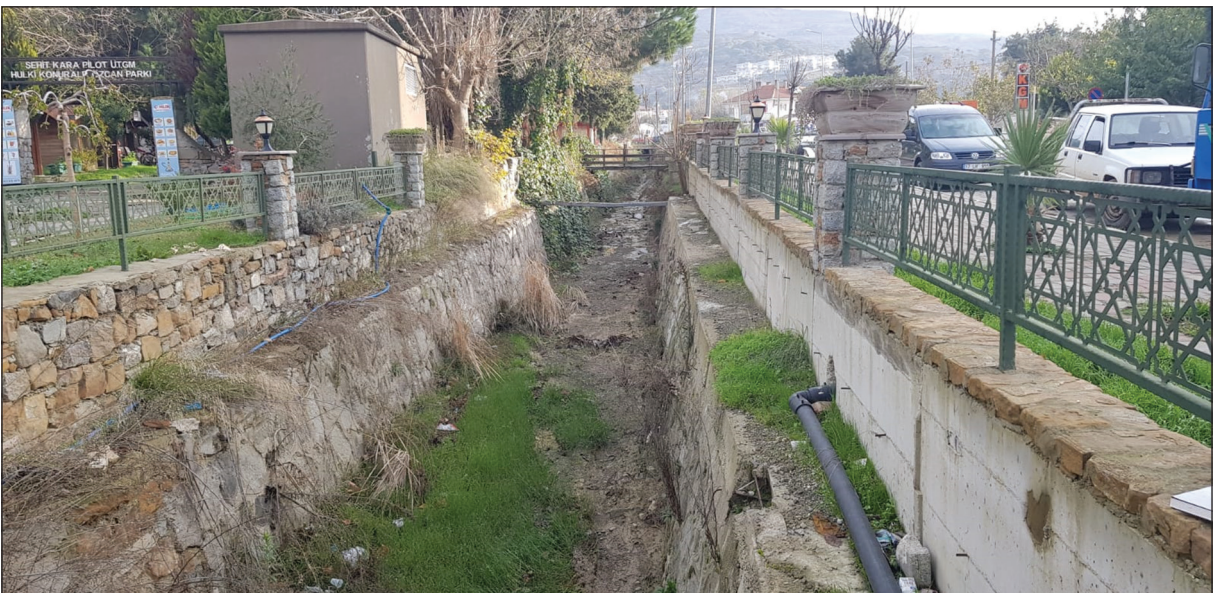
**Fotoğraf 4.** Baş Dere'nin akarsu yatağı.  
**Photo 4.** Baş Creek's streambed

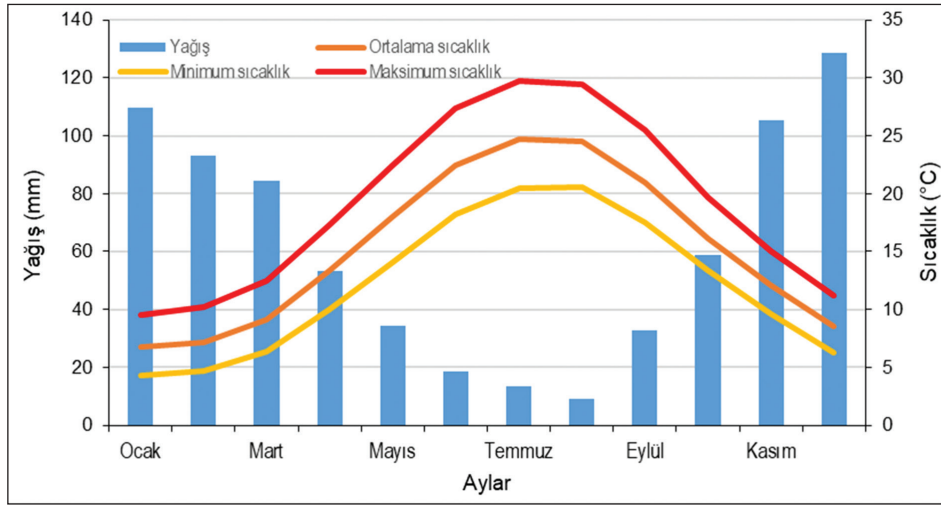
Kış mevsimi en yüksek yağış miktarına sahip olan mevsimdir. Yağışın mevsimsel dağılımında kış mevsiminden sonra sonbahar mevsimi gelir. Sonbahar mevsimindeki yağışların oranı yaklaşık olarak %30'dur ve ayrıca yaz mevsiminde oranı az olmasına rağmen aldığı yağış miktarı ile Gökçeada, Marmara geçiş rejiminde yer alır. Akdeniz havzasının yaz mevsiminde frontoliz sahası haline gelmesiyle yaz yağışlarının oranı oldukça azdır. İlkbahar mevsimi yağışlarının yıllık toplam içindeki oranı %26'dır. Gökçeada'da geçiş mevsimlerinde de önemli ölçüde yağış yaşan-

maktadır (Şekil 6). Sıcaklıkların yıl içindeki dağılımları Akdeniz termik rejiminin belirgin etkisini gösterir. Ortalama minimum sıcaklıklar 4°C'nin üzerindedir. İlkbahar ile birlikte artan yüzey radyasyonu ile sıcaklık derecelerinde belirgin artışlar gözlenir. Yaz ayları yüksek sıcaklıkların gözlemlendiği mevsimdir.

Şekil 6. Gökçeada istasyonunun yağış ve sıcaklık verilerinin aylara göre dağılışı.  
Figure 6. Distribution of precipitation and temperature data of Gökçeada station by months.

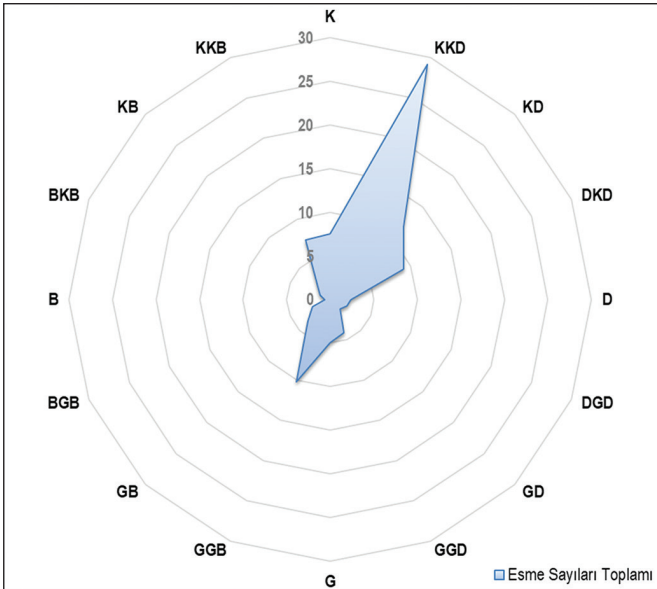
Şekil 7. Gökçeada istasyonunun rüzgar frekans diyagramı.  
Figure 7. Wind frequency diagram of Gökçeada station.

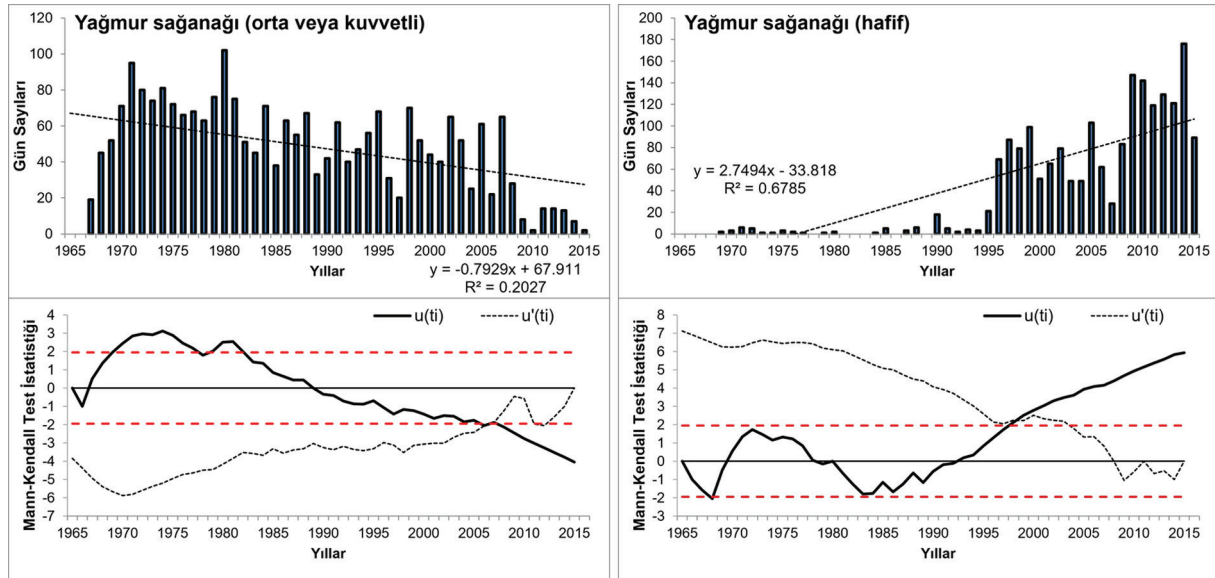
**Şekil 8.** Gökçeada istasyonunda yağmuru şiddetine göre ilkbahar mevsimindeki zamansal değişkenliği.**Figure 8.** Temporal variation in spring according to the intensity of rain at Gökçeada station.

Gökçeada'da hafif olarak gerçekleşen yağmur sağanağı yağışları ilkbahar mevsiminde artış eğilimi içerir. 1995'ten sonra hafif şiddetteki sağanak yağışlarında anlamlı ve oldukça kuvvetli artış eğilimleri gözlenir. Hafif sağanak yağmur olayları 1990'lardan itibaren uzun süreli ortalamanın üzerindedir. Son yıllarda da hafif sağanak yağışları oldukça sık yaşanan bir yağış hadisesidir. İlkbahar mevsimindeki orta veya kuvvetli yaşanan sağanak yağışlı günlerde ise oldukça belirgin bir azalma eğilimi gözlenir. Azalma eğilimi 2005 yılı ile anlamlı bir periyota dönmüştür. Şiddetli sağanak yağışları orta ve kuvvetli olan sağanak yağışlarından farklı olarak uzun süreli ortalama koşullardan farklı olarak son yıllarda daha fazla sayıda yaşanmaya başlamıştır (Şekil 8). Şiddetli yağmur sağanağı ve orajın hafif ve orta kuvvete yağış ile gerçekleştiği ilkbahar yağışlarının ise son yıllarda frekansının yüksek olduğu gözlenmektedir (Şekil 9). Orajın hafif ve zaman zaman orta kuvvette etkili olduğu 2 Mayıs 2014 tarihindeki yağış, Gökçeada ilçe merkezinde önemli sel ve taşkın olayına yol açmıştır.

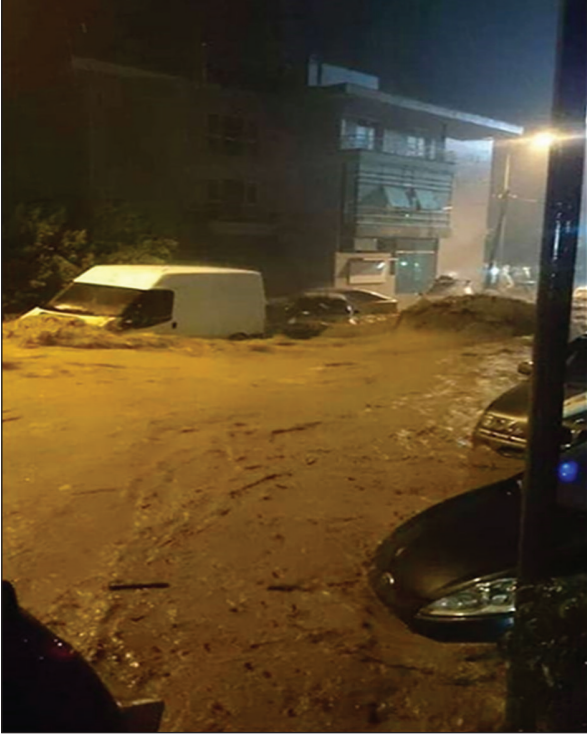
işyerinde önemli maddi hasarları da beraberinde getirmiştir. Yağış, adanın iç kesimindeki merkez yerleşimde topografyanın da etkisiyle orografik olarak şiddetini artırmıştır. Büyükde-re'nin ana akarsuyunun kolları olan Baş Dere ve Kuş Dere'de debilerinin artmasına neden olmuştur. Çıplak Tepe, Eskitaş Tepe ve Keklik Tepe, Başak Tepe'nin bulunduğu yamaçlardan seyelanlar halinde akışa geçerek, Baş Dere'nin akış gösterdiği ilçe merkezindeki kanalın taşıma kapasitesini aşmıştır. Baş Dere'nin aktığı kanalda yapılan yatak üzeri eklentiler ve hatalı ıslah çalışmaları ile seyelanın beraberindeki büyük çaptaki çeşitli atık malzemeler kanalın dar alanlarında tıkanmalara yol açmıştır. Dere yatağındaki akışa eşlik eden ve Kocabaş tepesi ve Başak tepesi arasındaki yol boyunca etkili olan seyelan yüksel-tinin az olduğu alanlarda taşkınlara yol açmıştır. Selin en çok etkilendiği alanlar da Baş Dere'nin akış gösterdiği ilçe merkezidir. Bu alanda yer alan birçok işyeri yaşanan sel afetinden ciddi şekilde etkilenerek önemli maddi kayıplar yaşamışlardır. Selin etkilendiği alanlar yapılan mülakatlar ile teyit edilerek Şekil 11'deki gibi haritalanmıştır (Fotoğraf 5, Fotoğraf 6).

**Fotoğraf 5.** 2 Mayıs 2014 tarihinde yaşanan sel afetine ait görüntüler (Fotoğraf: Barbaros Dereli).

**Photo 5.** Images of the flood disaster on 2 May 2014 (Photo: Barbaros Dereli).

Gökçeada'da yaşanan sel ve taşkın afetleri dikkate alınarak mevcut akarsu yataklarında ivedilikle iyileştirmeler yapılmalı, dar olan yatak alanlarının, akarsuyun akışı ve yüksek debideki (taşkın) hali gözetilerek planlanması gerekmektedir. Ayrıca, dar olan menfez ve akarsu yatağı üzerindeki köprülerin yatak genişletilmesi ya da köprü yükseltilmesi gibi yapısal değişimlerin planlanması oldukça akılcı bir çözüm olacaktır. Akışı yağışlara bağlı olan akarsu havzaları çevresinde yapılaşma yerine rekreasyon sahaları oluşturulmalıdır. Yapılaşmaların akarsu yataklarından daha uzak olan mesafelerde ve zemin özellikleri dikkate alınarak düzenlenmesi en temel yapılması gereken düzenlemelerdir.
