SENİÇE PERTEVİNİYAL VALİDE SULTAN CAMİSİ*

Sjenica Pertevniyal Valide Sultan Mosque

Handan YERLİ¹

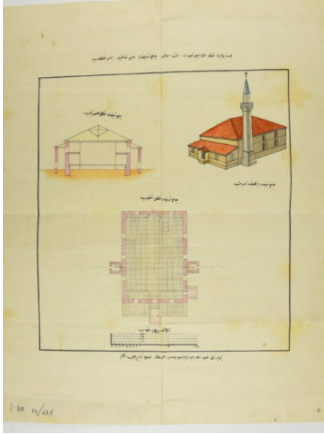
Şekil 1. Caminin Arşiv Belgesindeki Krokisi	Şekil 2. Caminin Arşiv Belgesindeki Çizimi	Şekil 3. Caminin Arşiv Belgesindeki Planı

3 Pertevniyal Valide Sultan yaptıracığı caminin planlarını çizdirmiş ve maliyet hesaplarını çıkarttırmıştır. Dikdörtgen planlı, kubbesiz, çatıyla örtülü, kapalı bir son cemaat yerine sahip, tek şerefeli ve tek minareli olarak planlanmıştır. Günümüzdeki hali ile karşılaştırıldığında bu planın uygulanmadığını görmekteyiz. (BOA, İ.Ş.D., 14/638, 27. M. 1286). Arşiv belgesindeki krokinin üst kısmında "Bosna Yenipazarı merkezi Seniçe Kasabasında inşa olunacak Cami-i Şerifin resmi menazırı resmi maktularıdır", sağ alt köşesinde "Yenipazar Fırka-i Askeri Erkan-ı HarbiyeReisi Bursalı Ahmet Tahir kulları tersim eylemiştir. Sene 1284(H)-1864(M)" yazmaktadır.

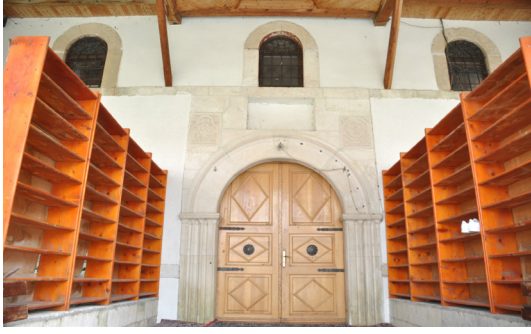
Fotoğraf 1. 2016-2018 TİKA Restorasyonundan Önce Kapının Üzerindeki Boş Kitabelik Bölümü

Caminin en kapsamlı onarımı 2016-2018 yılları arasında TİKA tarafından yapılmıştır. Bu restorasyonda caminin cephelerini kaplayan sıvalar sökülmüş ve orijinal taş duvarlar ortaya çıkarılarak, caminin dış cephesi eski görüntüsüne kavuşturulmuştur. Ayrıca çürüyen ahşap kubbe konstrüksiyonu tamamen yerinden sökülerek yeniden yapılmıştır. Caminin minberi değiştirilmiş, camiye bir vaaz kürsüsü eklenmiş, mihrabın alınlık kısmı ile pencerelerin üzeri kalem işi süslemeler ile bezenmiştir. Kubbenin iç kısmı sıvanmış, kubbe göbeğine kalem işi süslemeler yapılmıştır. Mahfil koyu kahverengi renge boyanmıştır. Giriş kapısının üzerindeki boş kitabelik bölümüne TİKA tarafından Osmanlıca bir kitabe yerleştirilmiş ve tarih düşülmüştür. Yıkılan şadırvan yeniden inşa edilmiştir. Günümüzde cami asli görevini sürdürmektedir. Giriş kapısının üzerinde bulunan boş kitabelik bölümüne 2016-2018 TİKA restorasyonunda Osmanlıca hatla yazılmış tamir kitabesi yerleştirilmiştir.

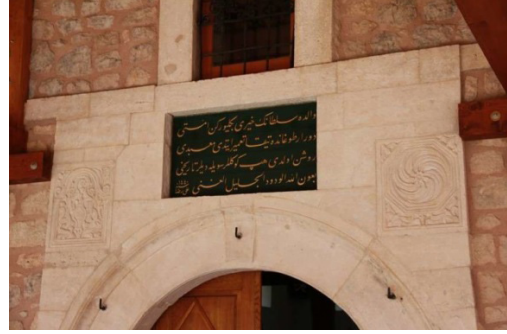
Fotoğraf 2. 2016-2018 TİKA Restorasyonunda Eklenen Tamir Kitabesi

Valide Sultan'ın hayrı bekliyorken ümmeti
Devr-i Erdoğan'da TİKA tamir etti mabedi
Ruşen oldu hep gönüller söylediler tarihi
Bi-avnillah el-vedud el-celil el-gani

Sene 1440(2018) Ali Rıza

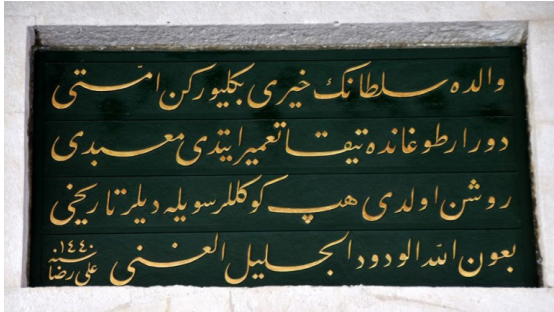
Fotoğraf 3. 2016-2018 TİKA restorasyonunda eklenen tamir kitabesi

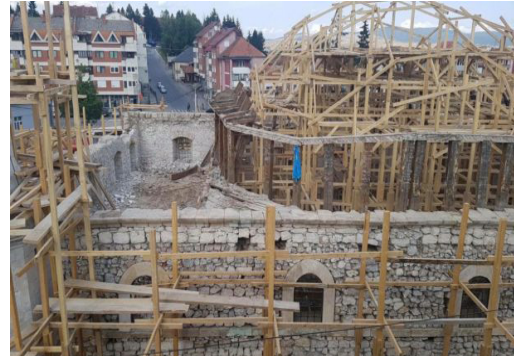
Fotoğraf 7. 2016-2018 TİKA Restorasyonunda Caminin Kubbесinin Yenilenmesi

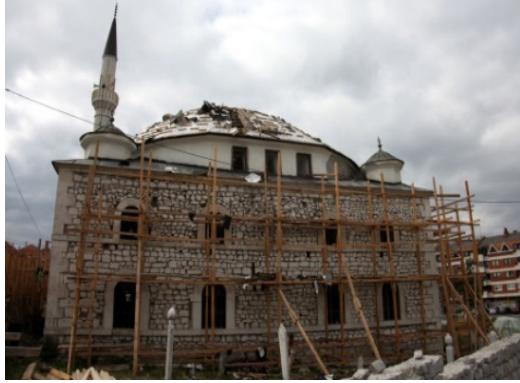
<p>Fotoğraf 8. 2016-2018 TİKA Restorasyonunda Caminin Cephesinin Yenilenmesi</p>	<p>Fotoğraf 9. 2016-2018 TİKA Restorasyonunda Camiye Eklenen Şadırvan</p>

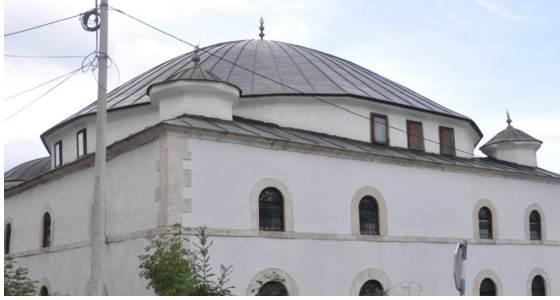
<p style="text-align: center;">Fotoğraf 13.Kubbe Dıştan Görünüm</p>

Caminin ana mekânında bağdadi tarzda yapılmış olan kubbe, dıştan sekizgen içten daire şeklinde bir kasnağa oturmaktadır. Kubbe kasnağında güneyde üç, doğu ve batı yönlerinde ikişer pencere açıklığı olmak üzere toplam yedi pencere açıklığı mevcuttur. Kubbe kurşunla kaplı olup, güneydoğu ve güneybatısındaki iki ağırlık kulesiyle desteklenmiştir. Ağırlık kulelerinin alt bölümü altıgen ve üzeri kubbelidir.

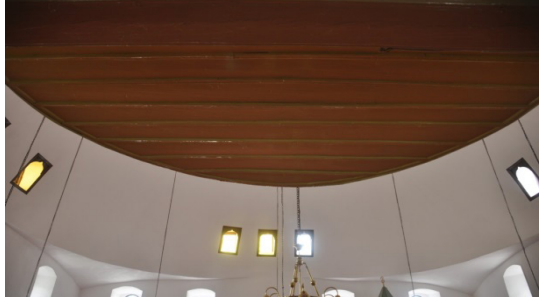
<p style="text-align: center;">Fotoğraf 14.Kubbe İçten Görünüm</p>

Harimin üzeri 15 m çapındaki bağdadi tarzda büyük bir kubbeyle örtülüdür ve kalın duvarları taşıyıcı görevi üstlenmektedir. Kubbe köşeliklerinin tamamı üçgen veya pandantife benzer bir şekilde yapılmıştır. Harimin güney duvarının ortasında mihrap, mihrabın iki yanında altlı üstlü dörder pencere bulunmaktadır. Alttaki pencereler, üsttekilerden daha büyük düzenlenmiştir. Mihrabın batı yönündeki iki pencerenin ortasında ahşap minber bulunmaktadır. Harimin kuzey duvarında ise altı adet ahşap sütunla beş bölüme ayrılmış iki katlı ahşap mahfil bulunmaktadır. Alttaki dört pencere orta ekseninde giriş kapısı ve üstte beş pencere yer almaktadır. Harimin doğu duvarında altlı üstlü beşer adet pencere bulunmaktadır. Batı duvarında ise altlı üstlü dörder pencere yer almaktadır. Yapıdaki pencere açıklıkları geniş ve küçük tutulmuştur. Bu da duvarların taşıyıcı özelliğinden kaynaklanmaktadır. Yapıda altta on yedi, üstte on sekiz olmak üzere toplam otuz beş pencere açıklığı yer almaktadır. Bu da camiye ferah ve aydınlık bir özellik katmaktadır. Kubbe kasnağında ise güney yönde üç, doğu yönde iki, batı yönde iki olmak üzere toplam yedi adet küçük pencere bulunmaktadır. Yapının iç mekân duvarları da dış cephelerde olduğu gibi oldukça sade tutulmuştur.

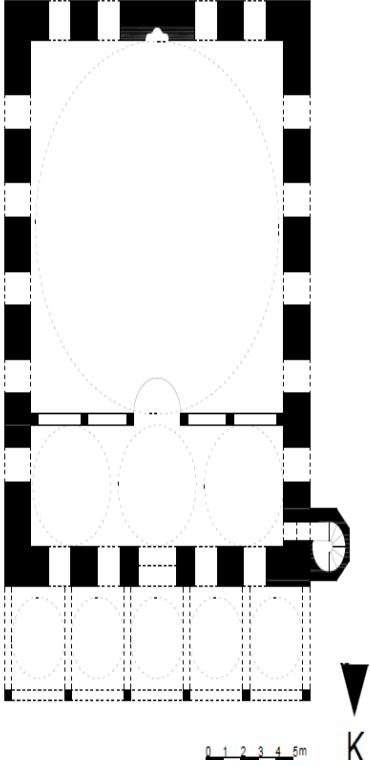
<p style="text-align: center;">Şekil 4:Caminin Planı (H.Yerli)</p>

Etrafi duvarlarla çevrili bir avlu içindeki cami 21,90 x 17,50 m ölçülerinde dikdörtgen planlı olup, bağdadi tarzda 15 m çapında büyük bir kubbeyle örtülü kare planlı harim ve harimin kuzeyinde üç küçük kubbe ile örtülü iki katlı bir mahfil bölümünden oluşmaktadır. Kuzeydeki giriş cephesine daha geç dönemlerde ahşap bağdadi tarzda beş kubbeli, 4,27 x 17,50 m ölçülerinde sundurma şeklinde beş bölümlü bir son cemaat yeri yerleştirilmiştir⁸. Caminin kuzeybatı köşesinde beden duvarına bitişik 28,50 m yüksekliğinde tek şerefeli bir minaresi bulunmaktadır.

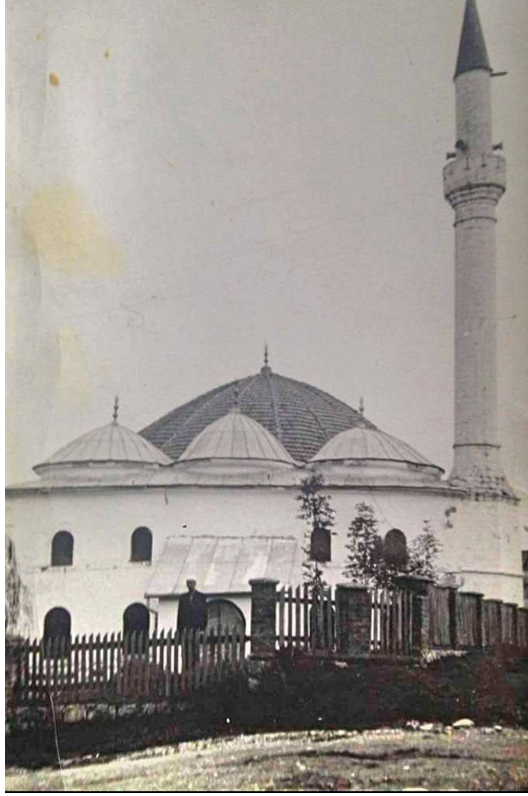
<p style="text-align: center;">Fotoğraf 15.Caminin Son cemaat yeri eklenmeden önceki hali (Džamija Sultan,2021)</p>

⁸ Caminin eski fotoğraflarından birinde Son Cemaat Yerinin olmadığı, giriş kapısının üzerinde küçük bir sundurma olduğu görülmektedir (Fotoğraf 15). Ancak fotoğrafın hangi yıla ait olduğu hakkında bir bilimiz yoktur.

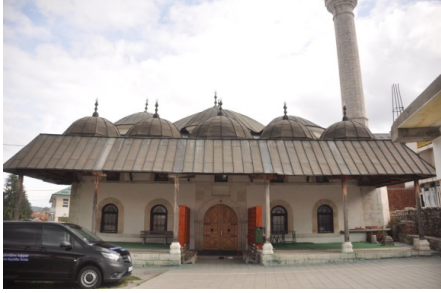
<p>Fotoğraf 16.Cami Kuzey Cehesi</p>

Caminin kuzey cephesinde altta dört, üstte beş pencere, doğu cephesinde altı üstlü beşer, güney ve batı cephelerinde ise altı üstlü dörder pencere olmak üzere toplam dört cephede otuz beş pencere açıklığı bulunmaktadır. Alt sıra pencereler üst sıra pencerelere göre daha büyük ölçülerdedir. Tüm pencere açıklıklarının dışı çerçeve ile çevrilmiş ve basık kemerlidir. Cami beden duvarlarının dış cephesinde ikinci sıra pencerelerin denizliklerinin altında dışa taşkın bir silme çepeçevre dolaşmaktadır. Caminin bütün cepheleri iki katlı ve sade bir düzenlemeye sahiptir.

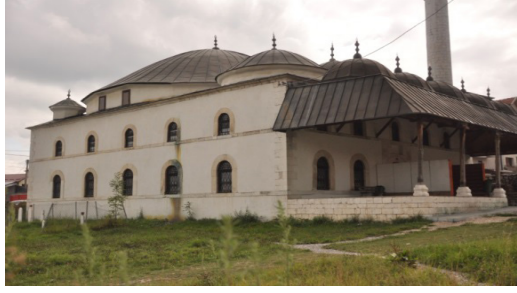
<p>Fotoğraf 17.Cami Doğu Cehesi</p>

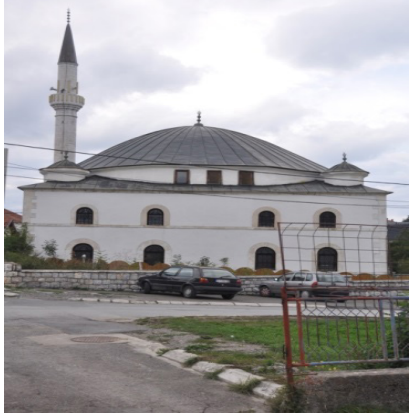
<p>Fotoğraf 18.Cami Güney Cehesi</p>

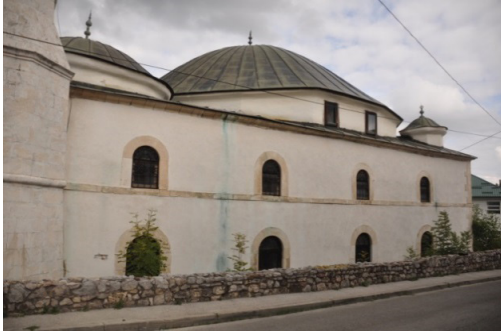
<p>Fotoğraf 19.Cami Batı Cehesi</p>

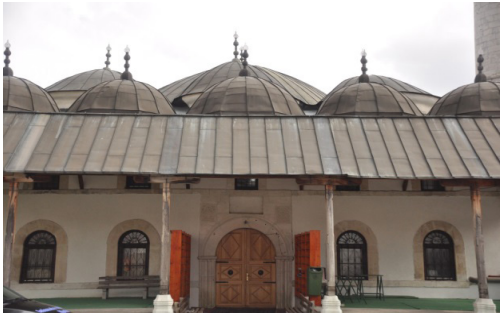
<p>Fotoğraf 20. Cami Son Cemaat Yeri</p>

Yapının kuzey cephesinde ahşap gergilere oturan beş bölümlü bir son cemaat yeri bulunmaktadır. Son Cemaat Yeri kesme taş kaideli altı adet ahşap sütun ile beş bölüme ayrılmıştır. Sütunların üstünde ahşap sütun başlıkları bulunmaktadır. Caminin orta ekseninde giriş kapısı bulunur, Her iki yan tarafı giriş eksenine göre yüksek tutulmuştur. Son cemaat yerinin üzeri beş adet sembolik ahşap kubbe ile örtülmüş ve ön kısmı sundurma ile kapatılmıştır. Kubbeler ahşap gergiler ile desteklenmektedir. Giriş veya son cemaat yeri beden duvarı cephesinde altı üstlü pencere açıklıkları vardır. Altta ortada cümle kapısı, kapının batısında ve doğusunda ikişer yuvarlak kemerli pencere bulunmakta, üstte ise mahfile açılan beş adet pencere bulunmaktadır.

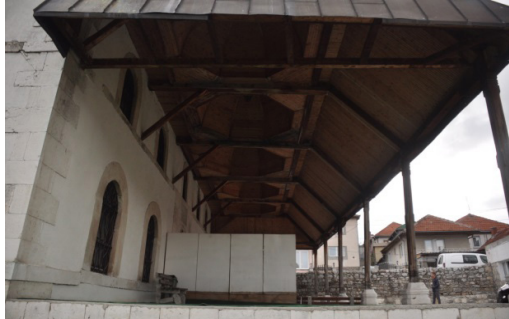
<p>Fotoğraf 21. Son Cemaat Yeri Kubbeleri İçten Görünüm</p>

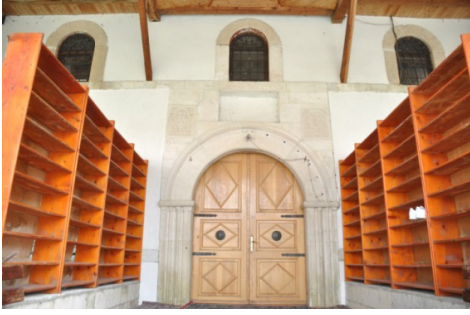
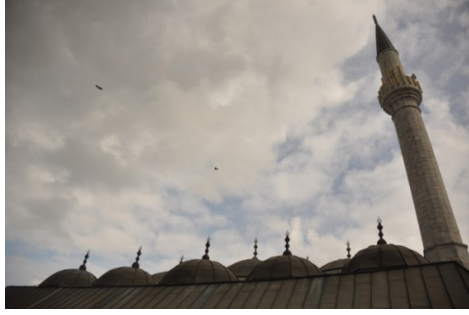
<p>Fotoğraf 22. Cami Giriş Kapısı</p>	<p>Fotoğraf 23. Son Cemaat Yeri Kubbeleri Dıştan Görünüm</p>

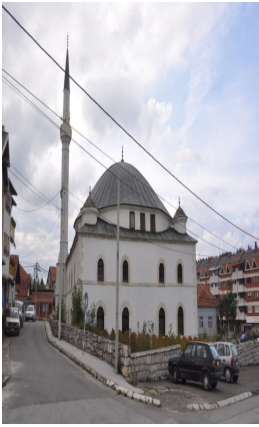
<p>Fotoğraf 24. Minare Genel Görünüm</p>	<p>Fotoğraf 25. Minare Kaidesi</p>

Caminin kuzey batı köşesinde beden duvarına bitişik 28,50 m yüksekliğinde tek şerefeli bir minaresi vardır. Minareye mahfilin üst katındaki dikdörtgen formlu ahşap küçük kapıdan çıkılmaktadır. Zeminden altıgen bir kaide ile minarenin altı yönlü pabuç kısmına ve buradan poligon gövdeye geçilmektedir. Şerefe altı üç adet silmeyle hareketlendirilmiştir. Petek kısmının güney tarafında üçgen formlu minareye çıkış kapısı vardır. Peteğin üzerinde metal bir külah, külahın üzerinde ise dört küplü metal bir âlem yer almaktadır.

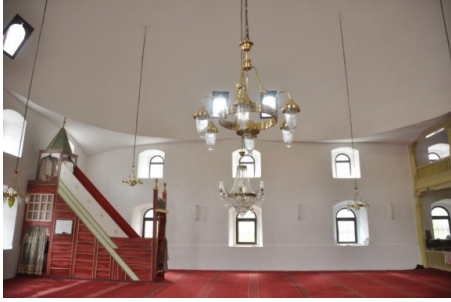
<p>Fotoğraf 34.Harimin Batı Duvarı</p>

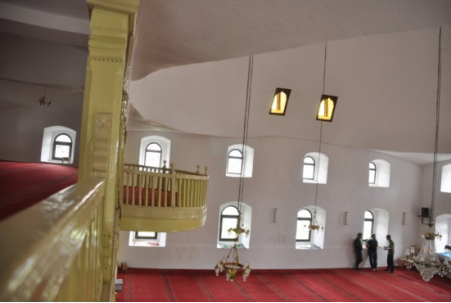
<p>Fotoğraf 36.Harimin Doğu Duvarı</p>

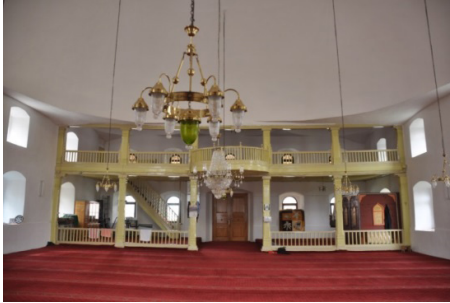
<p>Fotoğraf 37.Harimin Kuzey Duvarı</p>

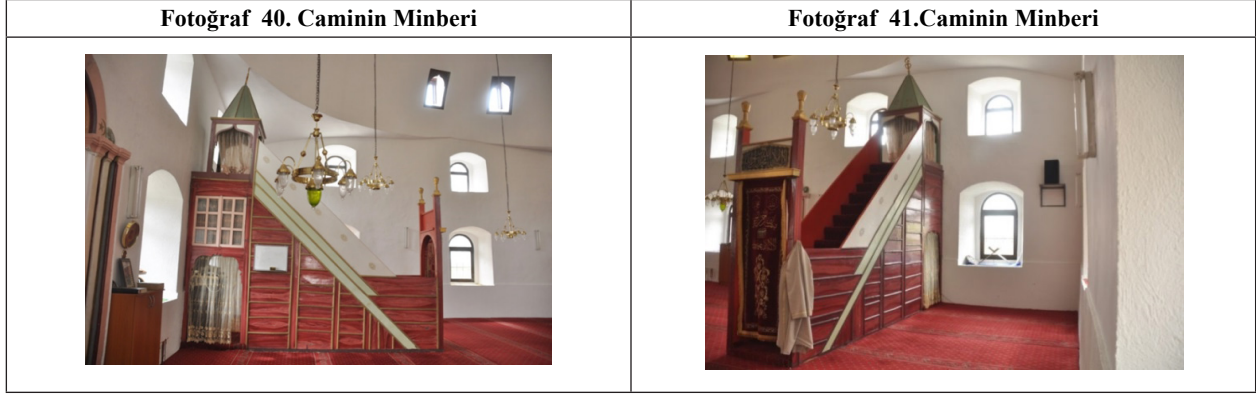
Yapının ahşap minberi mihrabın hemen batısındadır. Düz söveli girişin üzerinde kitabesi bulunmaktadır. Kitabesinde Kelime-i Tevhid yazmaktadır. Basık kemerli bir girişe sahip olan minberin kemerinin hemen üstünde kitabelik bölümü vardır. Köşk bölümü kaş kemerlidir. Üzerinde ahşap külah bulunmaktadır. Külahın üzerinde bir âlem bulunmaktadır. Köşk altı pencere şeklinde düzenlenmiştir. Köşk altında dolap kısmı bulunmaktadır. Yan aynalıkları küçük dikdörtgen panoların yan yana konulmasıyla oluşturulmuştur. Süpürgelik kısmı bulunmamaktadır. Minberin korkulukları düz ahşaptandır. 2018 yılında TİKA tarafından yapılan son restorasyonla bu minber kaldırılmış yerine farklı bir minber konulmuştur.

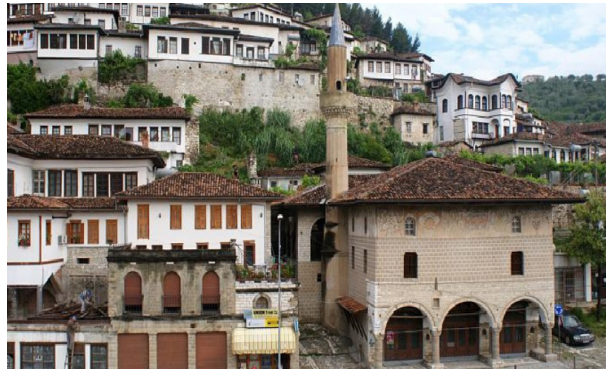
Fotoğraf 44. Arnavutluk Berat Bekarlar Camisi (Bekarlar Camii,2021)

Balkanlarda, Makedonya Kalkandelen Alaca Camisi (1833-34) (İbrahimgil,1997:249) , Arnavutluk Tiran Ethem Bey Camisi (1208/1793-1794) (Kiel,1990:251)ve Arnavutluk Berat Bekârlar Camisi (1243/1827-28) (Kiel,1990:73) bağdadi kubbeli yapılara örnektir.

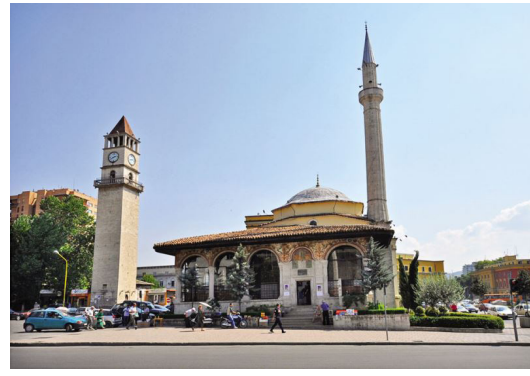
Fotoğraf 45. Arnavutluk Tiran Ethem Bey Camisi(Osmanlı'nın kültürel,2021)

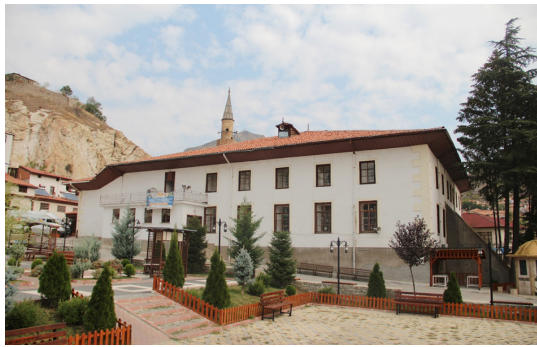
Fotoğraf 46. İskilip Ulu Camii

Anadolu'da Ege (Bayrakal,2007:1-26) ve özellikle de Doğu Karadeniz Bölgesindeki camilerde (Şahin,2016:272) yaygın olarak kullanılmıştır. İskilip Ulu Cami(1841) (Kılıcı,2016:476), Çorum Ulu Cami(1810) (Tuluk-Keleş,2008:606), bağdadi kubbeli, düz çatıyla örtülü örneklerdir.

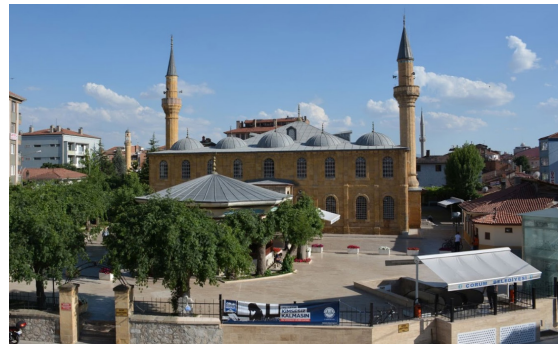
Fotoğraf 47. Çorum Ulu Camii(Ulu Cami,2021)

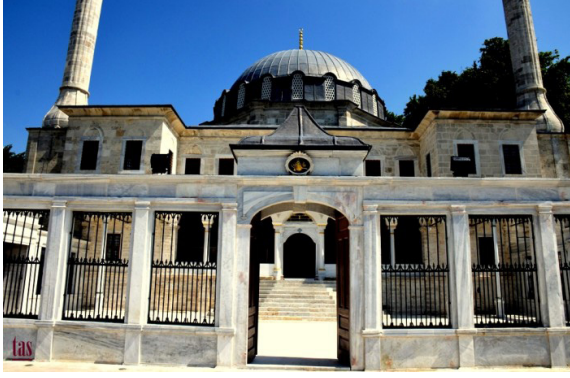
Fotoğraf 48. Beylerbeyi Camii (Üsküdar Beylerbeyi,2021)

Desteksiz bağdadi kubbelere Beylerbeyi Camisi (1778), Humbaracılar Kışlası Camisi (1794), Asariye (1839), Sadabad (1862) ve Büyükkada Hamidiye (1892-1893) camileri örnek verilebilir. (Alioğlu,2015:401)(Batur,1993:204)(Okçuoğlu,1993:544)(Okçuoğlu,2002:117) Kuleli Kaymak Mustafa Paşa Camisinin (1770/1837) harim mekânının üzerinde, ortada desteksiz büyük bir bağdadi kubbe ve köşelerinde küçük çaplı dört adet bağdadi kubbe yer almaktadır. (Dişören,1993:172) Teşvikiye Camisi'nin (1853) harim mekânını örten ahşap kubbe dışarıdan kurşun ile kaplanmıştır (Dişören,1993:130-164).
