Antakya Gazipaşa Caddesi Örneğinin Kentsel Tarihi Peyzaj Açısından Değerlendirilmesi

Evaluation of Antakya Gazipaşa Street in terms of Urban Historical Landscape

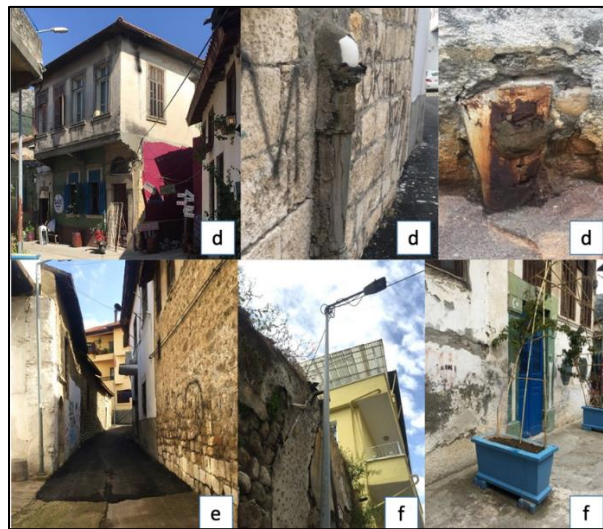
Ayrıca kentsel peyzaj unsurları temelinde; (d) yapı cephelerinde orijinal dokunun yıpranması ve bozulması, (e) sokak ve cadde döşemelerinin yıpranması, bozunumu, özgün yapısını kaybetmesi ve (f) donatı elemanlarının görsel peyzaj niteliğini bozacak biçimde olması olmak üzere sorunlar saptanmıştır (Şekil 4).

Şekil 4. Yapısal materyaller üzerinde gözlemlenen sorunlar

- ✓ Mevcut yollar beton ve yer yer asfalt ile kaplanmıştır. Eğimli döşenen taş kaplamanın üzerinin evlerin giriş kotlarıyla aynı seviyede kaplanmasıyla, ani yağışlar yaşanan Antakya’da fazla suyun ortaya doğru akmasını sağlayan ve suyun evlerden içeri girmesine engel olan sistem de ortadan kalkmıştır. Bu sebeple cadde boyunca mevcuttaki beton yollar kaldırılarak, tarihi Antakya sokaklarının eski parke taşlarıyla kaplı haline dönüştürülmesi için yöreye özgü mimari tasarımları içeren sokak projeleri hazırlanması gerekmektedir. Bu projelerin hazırlanmasında yağmur suyu yönetimine uygun olarak geçirgen yüzeylerin kullanılması ve yağmur suyunun depolanması gibi sistemlerin gerekliliği göz önünde bulundurulmalıdır.

- geliştirilmesiyle de sağlanabilir (Şekil 9).
- ✓ Tarihi yapıların oluşturan taş malzemenin bozunumunun önüne geçilmesi için duvarlarda yayılış gösteren bitkiler temizlenmelidir.

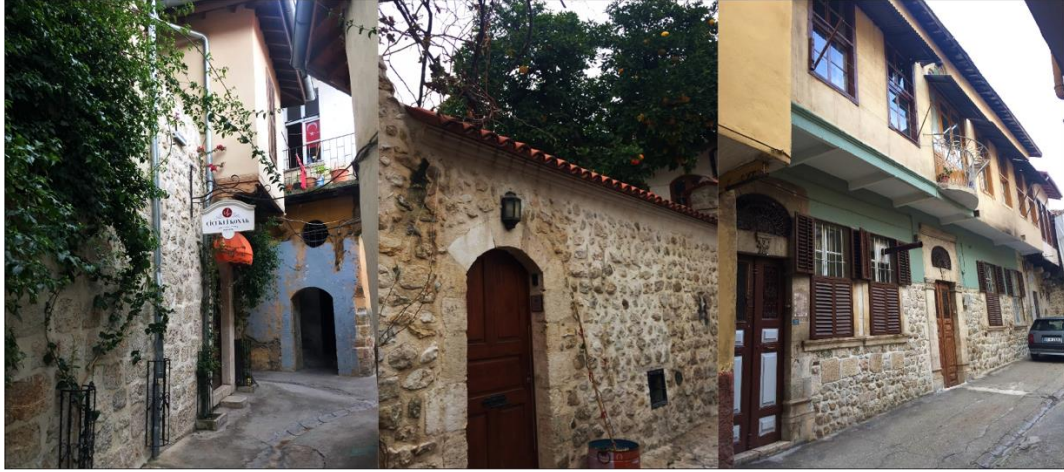
Sınırlar/kenarlar, kullanıcılar tarafından ulaşım aksları gibi algılanmayan doğrusal öğelerdir. Her zaman olmamakla beraber genellikle iki tür alanı birbirinden ayırırlar ve yanal referans görevi üstlenirler (Lynch 1960). Kent imgesi analizinde caddeleri tanımlayan konutların avlu duvarları sınırlar olarak belirtilmiştir. Birbirini izleyen avlu duvarları bir koridor oluşturarak caddede yönlendirici etki yaratan kenarlar halini almışlardır (Şekil 5).

Şekil 5. Sınırları oluşturan yapı duvarları (Orijinal, 2017).
