AKÜ FEMÜBİD 21 (2021) 065602 (1424-1433)

## Su Dağıtım Şebekelerindeki Fiziki Kayıpların Önlenmesinde SCADA'nın Önemi: ASKİ Örneği

## Importance of SCADA in the Prevention of Real Losses in Water Distribution Networks: A Case Study ASKİ

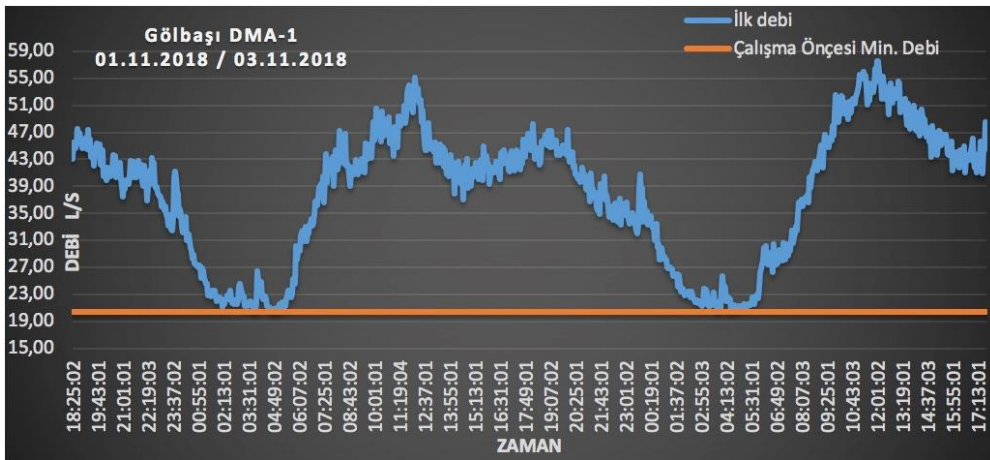
Şekil 3. 2018 yılı DMA-1 bölgesi çalışma öncesi debi değerleri ve minimum gece debi miktarı.

DMA-1 bölgesinin izolasyon çalışma testlerinin yapılmasından sonra ultrasonik debimetreden, Şekil 3'te görüldüğü gibi pilot bölge test ölçümü yapılan 01.11.2018 ile 03.11.2018 tarihleri arasında üç günlük debi sonuçları okunmuştur. Minimum gece debisi 20,6 litre/saniye olarak ölçülmüştür. Bu değer Şekil 4'de gösterildiği gibi nüfus, şebeke uzunluğu ve basınca göre hesaplanan minimum gece debisi ile

karşılaştırılmış ve değerin yüksek olduğu bulunmuştur.

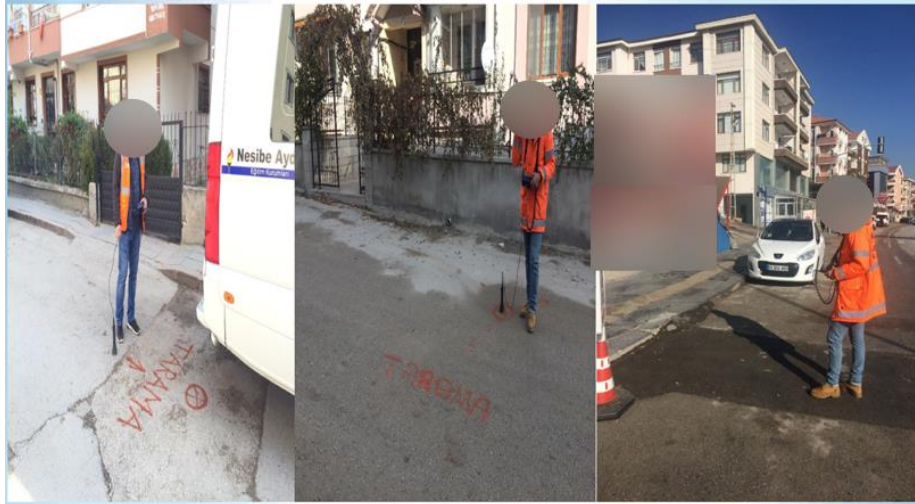
**Şekil 5.** Gürültü kaydedicilerden sonra yer mikrofonu ile şebeke boru üzerinde fiziki kayıp noktası arama.

Minimum gece debisinin yüksek olmasından dolayı fiziki kayıplar olduğu tahmin edilmiş ve bölgede çalışma yapılması için fiziki kayıpları önleme birimine iş emri verilmiştir. Fiziki kayıpları önleme birimi ilk olarak, vanalara gürültü kaydediciler (Noise Logger) yerleştirmiş, muhtemel kayıpların olabileceği yüksek gürültüler kaydetmiştir. Bu çalışmaların sonucunda Şekil 5 ve Şekil 6'da görüldüğü gibi 5 adet yüzeye çıkmayan muhtemel fiziki su kayıp yeri tespit edilmiştir.

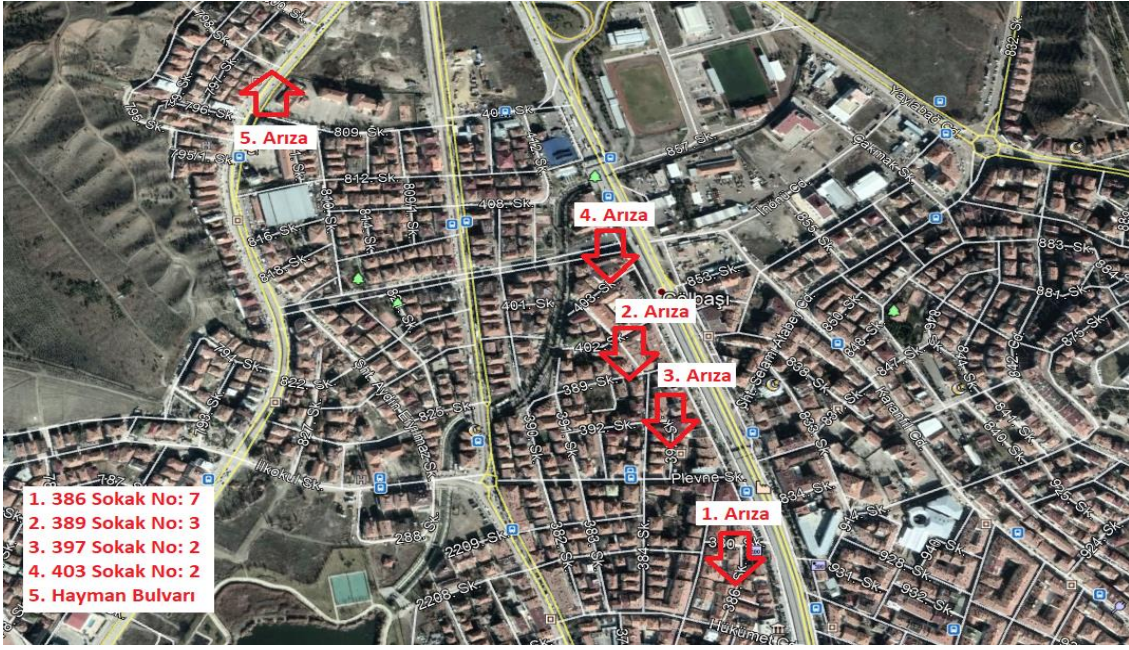
Şekil 6. Gürültü yoğunluğuna göre muhtemel fiziki kayıpların noktasal yerlerinin haritada gösterimi.

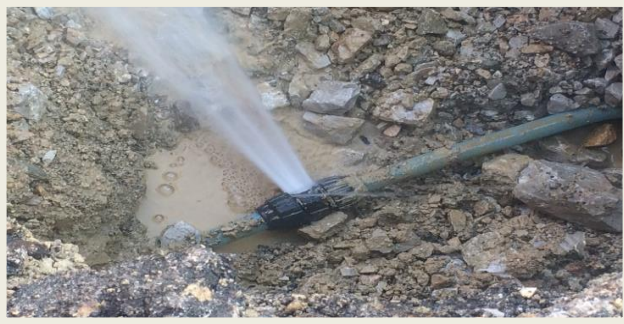
Şekil 7. Tarama sonucu bulunan fiziki su kayıp noktası kazı çalışması sonucu.

Fiziki kayıpları önleme birimi tarafından yapılan çalışmalar sonucunda bulunan 5 adet fiziki su kayıp noktası Şekil 7'de görüldüğü gibi ASKİ ekipleri tarafından açılmış ve tamamında yüzeye çıkmayan fiziki su kayıp olduğu görülmüş ve onarımı yapılmıştır.

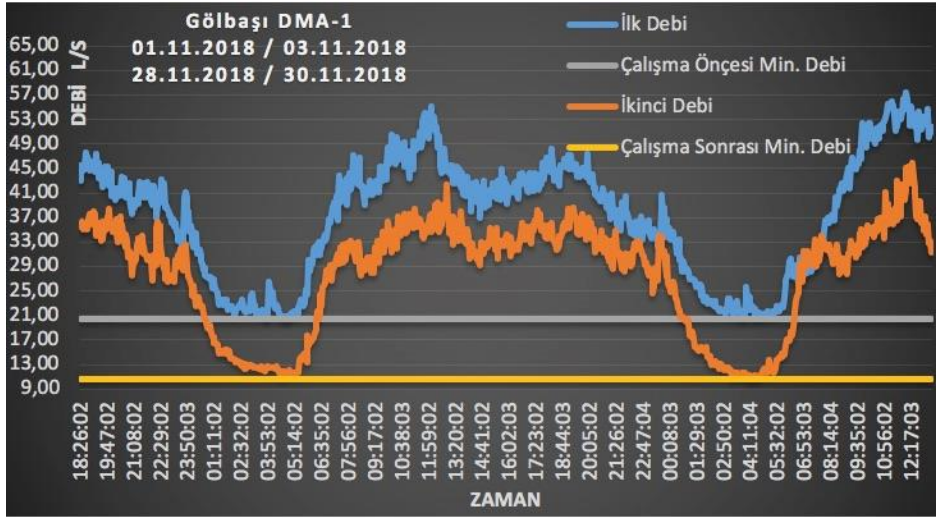
Şekil 8. DMA-1 bölgesinin arıza onarımlarından önceki ve sonraki debi ölçümleri ile minimum debi grafiği.

5 adet arıza onarımından sonra DMA-1 ölçüm odasına tekrar taşınır debimetre montajı 28.11.2018 tarihinde yapılmış ve Şekil 8'de görüldüğü gibi minimum gece debisinin yaklaşık %50'lik azalma ile 10,2 litre/saniye seviyelerine düştüğü görülmüştür.

Minimum gece debisi 20,6 litre/saniye iken çalışma sonucunda 10,2 litre/saniye düşürülmüş ve 10,4 litre/saniye su kaybı önlenmiştir. Denklem (3)'e göre kazanımlar aşağıdaki gibidir:

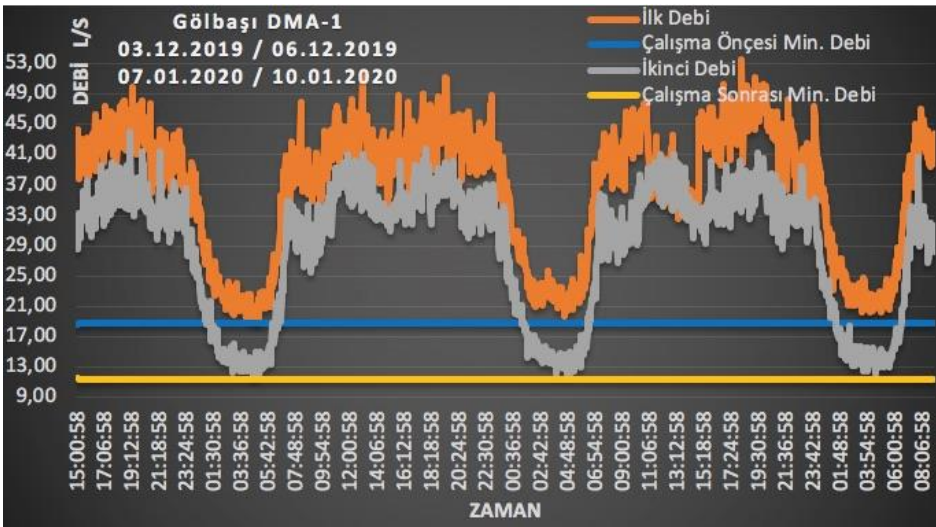
Şekil 10. Arıza onarımlarından sonra DMA-1 bölgesi minimum gece debisi.

Kontrol amaçlı DMA-1 izole bölgesinde 03.12.2019 tarihinde tekrar ultrasonik taşınır debimetre montajı yapılmış ve debi ölçümü gerçekleştirilmiştir. Şekil 9'da görüldüğü gibi minimum gece debisinin 10,2 litre/saniyeden 18,85 litre/saniye seviyelerine çıktığı görülmüştür. Tekrar fiziki kayıpları önleme birimi çalışmalara başlamış ve bulmuş olduğu 5 adet su kayıp noktasını onardıktan sonra Şekil 10'da görüldüğü gibi minimum gece debisi 11,62 litre/saniyeye indirilmiştir. Kazanım 7,23 litre/saniyedir.
