## Tarihi Yapılarda Avlunun Üst Örtü ile Kapatılmasının Değerlendirilmesi

### ÖZ

## Evaluation of Covering the Counter with Top Cover in Historical Buildings

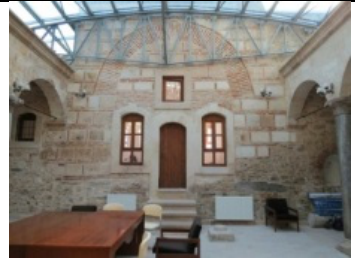
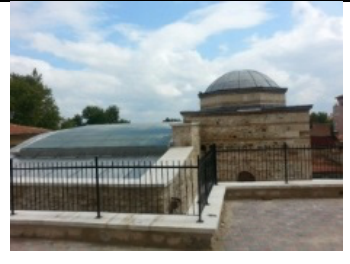
3	<p><b>Kütahya İshak Fakih Medresesi</b>  Yapım yılı: 1422  Restorasyon Yılı: 2011  Avlu Örtü  Malzemesi: Polikarbonat  Örtü Sistemi Strüktürü:  Çelik</p>

Kütahya'da bulunan İshak Fakih Medresesi 1422 yılında inşa edilmiş, 2011 yılında restore edilmiştir. Restorasyon sonucunda yine kendi işlevine uygun şekilde medrese olarak hizmete başlamıştır. Restorasyon sırasında medrese avlusu çelik taşıyıcılı polikarbonat örtü malzemesi ile kapatılmıştır. Polikarbonat levhaların malzeme niteliğini bozan UV ışınlarına karşı yüksek dayanımlı olduğunu, 140°C'ye kadar kullanılabilirdiği, yüksek sıcaklığa maruz kaldığı yangın gibi durumlarda ise alevin yayılmasına imkân vermeden sönebildiği belirtilmektedir [37]. Levhaların rüzgâra karşı dayanıklı olabilmesi için de rüzgâr yönünün tersine döşenmesi gerekmektedir [37]. Bu yapıdaki incelemede levhaların uygulama yönüyle ilgili tespit yapılamadığı için üst örtünün rüzgar yükü karşısında dayanımı bilinmemektedir.

Restorasyon projesine göre reflektif cam ile kapatılması önerilen avlu, polikarbonat levha kullanılarak örtülmüştür. Dolayısıyla proje ve uygulama arasında farklılıklar tespit edilmiştir. Her iki malzemenin de yapıya getireceği yükler farklı olduğu için ona göre hesapların yapılması gereklidir. Polikarbonat levha, aynı alanı kaplayan cama göre daha hafif olduğu için tarihi yapıya da daha az yük getirmektedir. Örtü malzemesi olarak polikarbonat levha tek olarak ele alındığında hafif olmasına rağmen, kapladığı alan göz önünde bulundurulduğunda yapıda büyük bir ağırlığa sebep olmaktadır. Strüktürün ağırlığı da eklenince üst örtü sisteminin tamamının tarihi yapıya getirdiği yükler söz konusudur (Tablo 4-Fotoğraf 4). Strüktür için seçilen her tür malzeme ile yapıya eklenen ilave yükler söz konusu olacaktır. Seçilen malzeme yanında kurgulanan strüktür sistemi de yapıya gelen yükler konusunda belirleyici bir kriter olarak karşımıza çıkmaktadır.

Yapıda avlu üst örtüsü ile yapıdaki mevcut malzemelerin birleşiminde bir detay sorunu tespit edilmemiştir. Ancak polikarbonat levhalar ile çelik strüktür arasındaki bağlantılarda kopukluk olduğu görülmektedir (Tablo 4-Fotoğraf 5). Bu kopmalar aynı zamanda üst örtüde bakım sorunu olduğunu da düşündürmektedir. Kırılan ve düşen parçaların onarımının yapılmamış olması, örtünün temizliğine yeterli özenin gösterilmemesi de bakımla ilgili sorunlar olduğunu desteklemektedir (Tablo 4-Fotoğraf5).

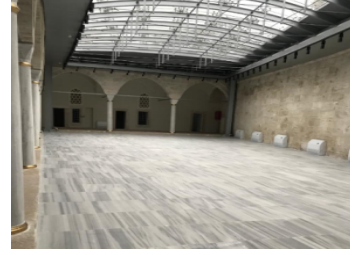
4	<p><b>İstanbul Kuyucu Murat Paşa Medresesi</b>  Yapım yılı: 1610  Restorasyon Yılı: 2016  Avlu Örtü Malzemesi:  Cam  Örtü Sistemi Strüktürü:  Halat taşıyıcılı çelik</p>

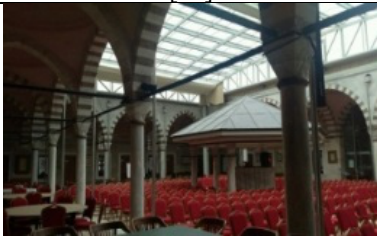
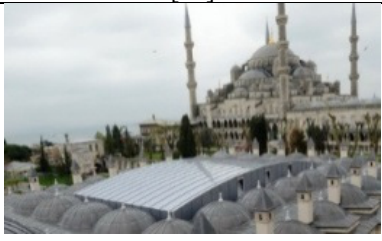
6	<p><b>İstanbul Sultanahmet Medresesi</b>  Yapım yılı: 1617  Restorasyon Yılı: 2013  Avlu Örtü Malzemesi:  Polikarbonat  Örtü Sistemi Strüktürü:  Çelik</p>

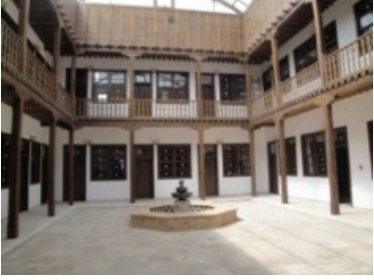
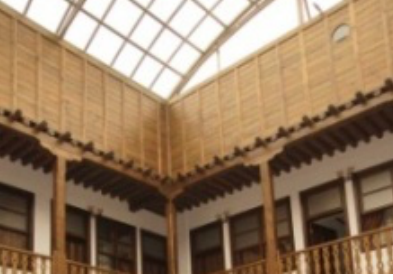
1	<p><b>Malatya Arapgir Tarihi Millet Hanı</b>  Yapım yılı: 1850  Restorasyon Yılı: 2011  Avlu Örtü Malzemesi: Polikarbonat  Örtü Sistemi Strüktürü: Çelik</p>

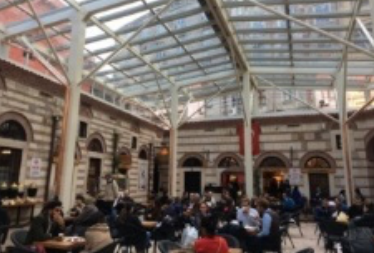
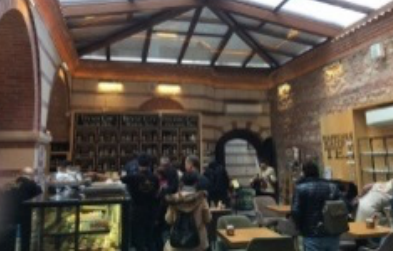
[33]	
6	<p><b>İstanbul Yeni Han</b>  Yapım yılı: 1764  Restorasyon Yılı: 2019  Avlu Örtü Malzemesi: Cam  Örtü Sistemi Strüktürü: Çelik</p>

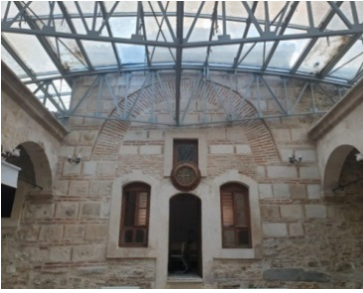
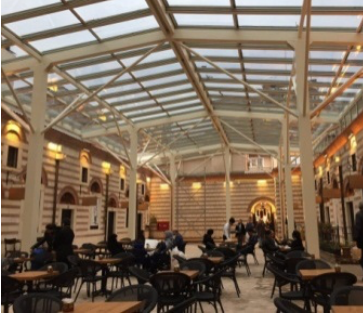
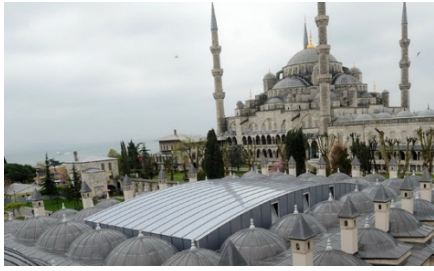
Fotoğraf 1	Fotoğraf 2	Fotoğraf 3

**Tablo 3.** Yeni eklerin tarihi yapının algısına etkilerini gösteren örnekler

Kütahya İshak Fakih Medresesi [20]	İstanbul Yeni Han [34]	İstanbul Sultanahmet Medresesi [26]

olduğu önceki durumunda da yapı kullanıcıları tarafından dış ortama açılan alan algısına gönderme yapmak adına bu tür malzemelerin seçildiği düşünülmektedir. Yapıların sadece plan bazında düşünülmesinden öte yakın çevresiyle kurduğu ilişki, kent silüetine katkısı ve içindeki kullanıcılar açısından insan ölçeğindeki algısının da önemli olduğu unutulmamalıdır. Şeffaf malzemenin yapının gökyüzüne açılan penceresi gibi düşünülürken bunu taşıyan sistemin görsel algıyı tamamen bozabileceği uygulamalarla sonuçlanabilmektedir. Aşağıdaki örneklerde de görüldüğü gibi taşıyıcı sistemin oluşturduğu görüntü hem tarihi yapıyı algılamayı zorlaştırmakta hem de bulunduğu ortama uymayan görüntülere sebep olmaktadır (Tablo 3). Bunun yanında dışarıdan bakıldığında çevresindeki dokuya uyumsuzluk gösterme, uygulandığı yapıdaki esas korunmak istenen tarihi öğelerden daha baskın duruma gelme gibi sonuçlara neden olmaktadır (Tablo 3 - Fotoğraf 3).

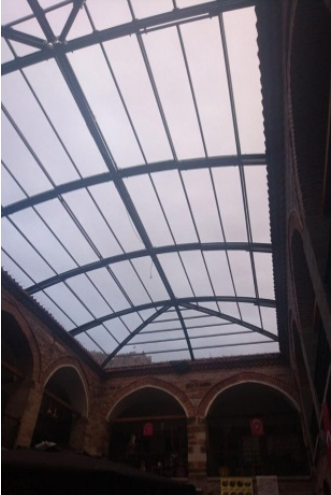
Fotoğraf 6	Fotoğraf 7

<p>Avlu üst örtü strüktürünün yapım aşamasına ait fotoğraf [33]</p>	<p>Avlu üst örtüsünün açılır kapanır sistemine ait fotoğraf [33]</p>

Afyonkarahisar’da bulunan Taşhan 1278 yılında inşa edilmiş, 2018 yılında restore edilmiştir. Han yapısı önceki işlevine uygun olarak yine ticaret amacıyla kullanılmaya başlanmıştır. Restorasyon projesine göre avlu açık olarak tasarlanmış ancak sonrasında kullanıcıların ihtiyacı doğrultusunda avlunun kapatılmasına karar verilmiştir. 2019 yılı sonunda da avlu kapatılmıştır. Tavan döşemesi üzerinde çelik bir çerçeve tasarlanmış, örtü sisteminin taşıyıcı çelik elemanları bu çerçeve üzerine oturtularak açılır kapanır bir sistem oluşturulmuştur (Tablo 5). Örtü malzemesi olarak polikarbonat levha tercih edilmiştir.

Yapının çatısı ile üst örtünün birleşim yerinde bir oluk tasarlanarak yağmur suyunun bu şekilde yapıdan uzaklaştırılması planlanmıştır. Rüzgâr yüküne karşı levhaların döşenme yönü tespit edilememiştir. Han yapısının avlu üst örtü sisteminin yeni yapılmış olması nedeniyle uygulamadan kaynaklı bir sorun gözlenmemiştir. Yapı, Vakıflar Genel Müdürlüğü tarafından özel işletmeye kiralandığı için yapının bakımı da işleten firma sorumluluğundadır. Yukarıda da belirtildiği üzere avlu üzerindeki örtü yeni bir eklenti olduğu için özel bakım gerektiren bir durumla henüz karşılaşılmamıştır.
