Arazi Kullanımdaki Zamansal Değişimin Kıyı Kenar Çizgisi ve Mülkiyet Açısından Değerlendirilmesi: Erzin İlçesi Örneği

(International Congress on Human-Computer Interaction, Optimization and Robotic Applications (HORA) 2021 – 11-13 June 2021)

Evaluation of Temporal Change in Land Use in Terms of Coastal Line and Ownership: The Case of Erzin District

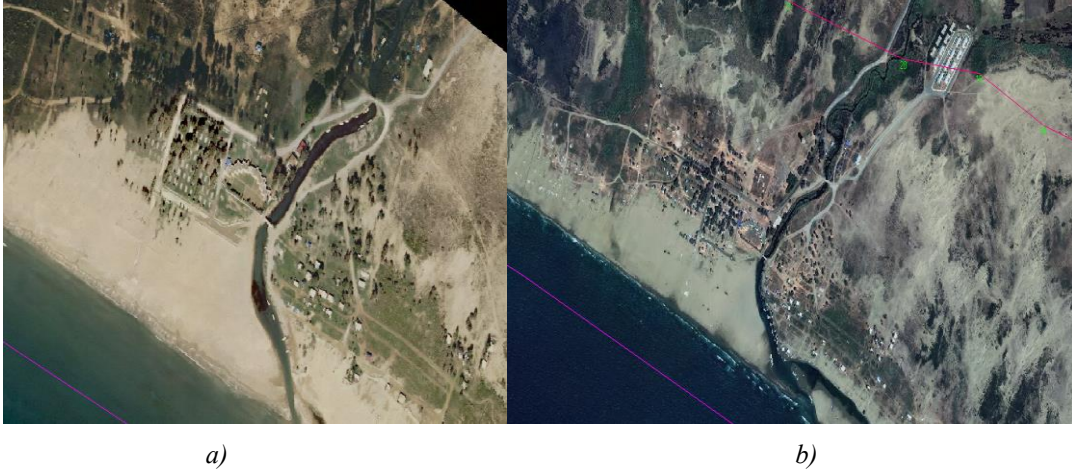
Şekil 2. a) 2011 tarihli hava fotoğrafındaki b)2015 ortofotodaki görünüşü

Şekil 2'den anlaşılacağı üzere 2011 yılındaki hava fotoğrafında kıyı bölgesinde yapılaşmalar gözükmemektedir. Şekil 2. b) deki 2015 tarihli ortofotoya göre ise yapıların yıkıldığı (Hatay büyükşehir belediyesi tarafından) gözükmemektedir.

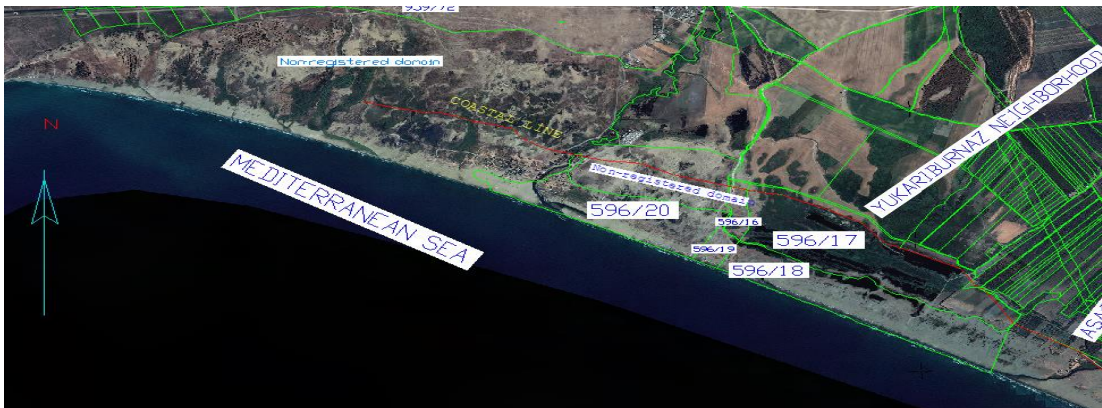
Şekil 5 de kıyı kenar çizgisi sınırlarında kalan 1022(596/20), 1023(596/19), 1024(596/18) nolu parsellerin kadastral krokisi gözükmektedir. Buna göre parsellerin tamamı kıyı kenar çizgisinde kalmaktadır. Parsellerin mülkiyet ilgili

dava süreci devam etmektedir. Yine 596 ada 20 parselin kuzeyinde ve batısında tescil dışı alanlar mevcuttur. Bu alanların bir bölümü şahıslar tarafından işgal edilerek yazlık amaçlı derme çatma barakalar yapılmaktadır

Şekil 5. Turunçlu (Yukarıburnaz) Mahallesi kıyı kenar çizgisi ihlal haritası, mülkiyet (yeşil) ve Kıyı kenar çizgisi (kırmızı).

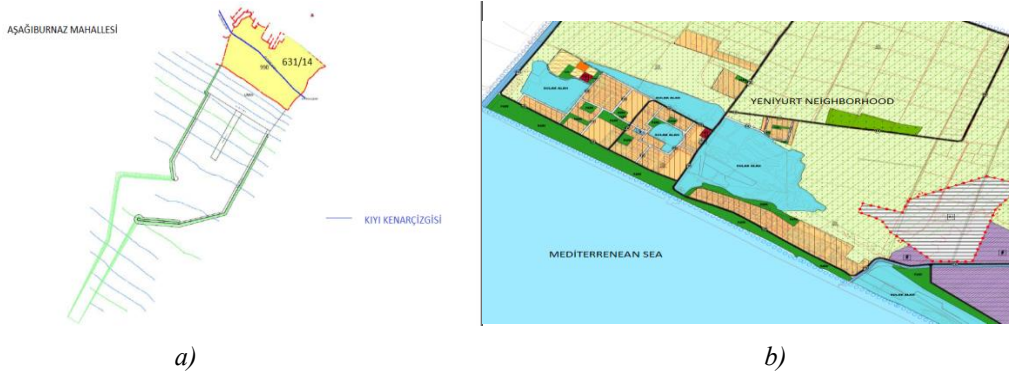
Şekil 6. a) Aşağıburnaz Mahallesi 631 ada 14 nolu parselin plan örneği (Liman) (URL.6.) b) Yeni yurt Mahallesi (Dört yol İlçesi) nazım planı 1/5000

Aşağıburnaz (Yeşilkent) Mahallesi kıyı şeridi uzunluğu kısa olduğu için iki parseli kapsamaktadır. 631ada 107 (9538 eski parsel no) nolu parselin arazi kullanım planlamasındaki gösterimi boru hattı ve sulak alandır. Yine 631 ada 14 nolu (Eski Turunçlu Mahallesi 990 nolu parsel) parselin arazi kullanım planlamasında "Liman alanı" olarak revize edilmiştir. "İskenderun Körfezi Kıyı Alanları Bütünleşik Planlama ve Yönetim Projesinin revizyonu niteliğinde olan "İskenderun Körfezi (Adana-Mersin-Hatay) Bütünleşik Kıyı Alanları Planı" Çevre ve Şehircilik Bakanlığı'nca 08.10.2015'te onaylanmıştır. Bu planda 631 ada 14 (eski 990) parselin yer aldığı Dört yol-Erzin Bölgesi 5A alt bölgesinde "liman yapılabilir" kararı getirilmiştir. Bayındırlık ve İskân Bakanlığınca 2010 yılında onaylanan İmar Planı ile planlama alanında getirilen "Liman, Tersane ve İskele" kullanım kararlarının "Liman Alanı" olarak revize edilmiş ve 35,93ha.'lık Liman Alanı ilavesini kapsamakta olup planlama alanı yaklaşık 116.60 ha'dır. (Şekil 6a)
