Eski Mardin’de Bir Mikro-Tarih Anlatısı:

Çamurdaş Evi

A Micro-History Narrative in Old Mardin: Çamurdaş House

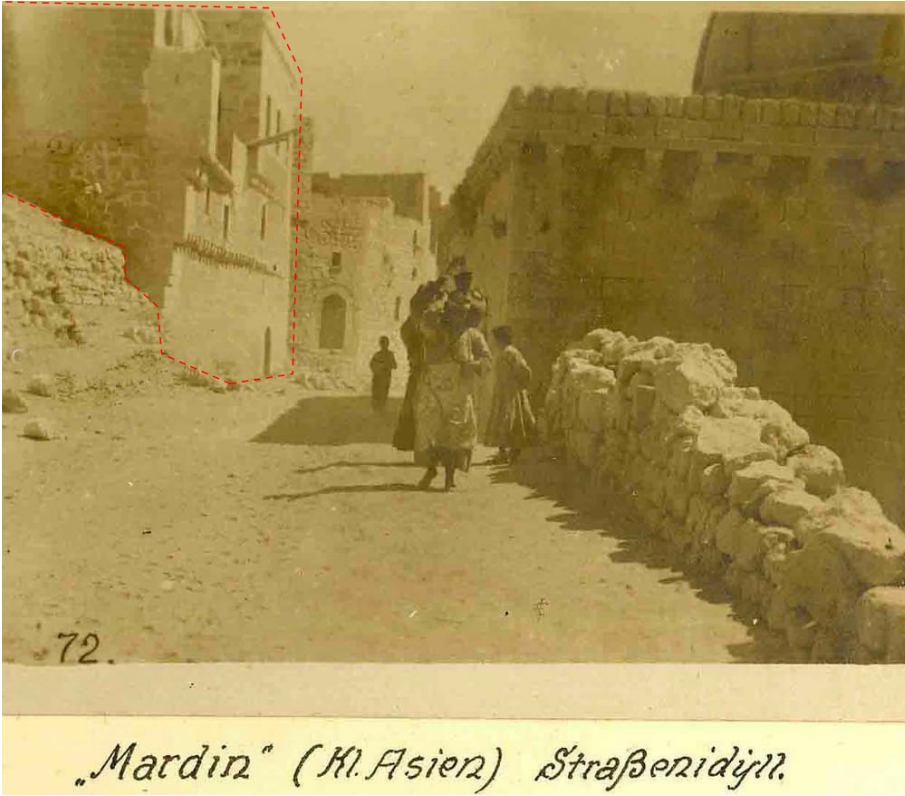
**Şekil 1: Hamidiye Camii ve karşısında Çamurdaş evi, 1916
(Gunter Hartnager Arşivi4).**

Çalışmaya konu olan ve günümüzde Çamurdaş ailesinin yaşadığı konut, Mardin ili Artuklu ilçesi Şehidiye Mahallesi, Anayol Caddesi numara 130'da, Hamidiye Camii'nin karşısında konumlanmaktadır. Caddeye konsol çıkan betonarme-çelik balkonuyla yanındaki diğer konutlardan ayrılan yapının, yapım tarihine ilişkin net bir bilgiye ulaşılamamıştır. Almanların demiryolu inşa etmek için Mardin'e geldikleri, Birinci Cadde ve Anayol Caddesinde yol genişletme çalışması³ yaptıkları bilinmektedir. 20. yüzyıl başından başlayarak cadde üzerinde yer alan birçok konut gibi, Çamurdaş evinin de güney cephesi bu yıkımlardan etkilenmiştir. Almanca "Mardin (Küçük Asya)'in pastoral sokakları" yazan Şekil 1'deki fotoğrafta, Hamidiye Camii'nin bir bölümüyle birlikte bu yapı da görünmektedir.

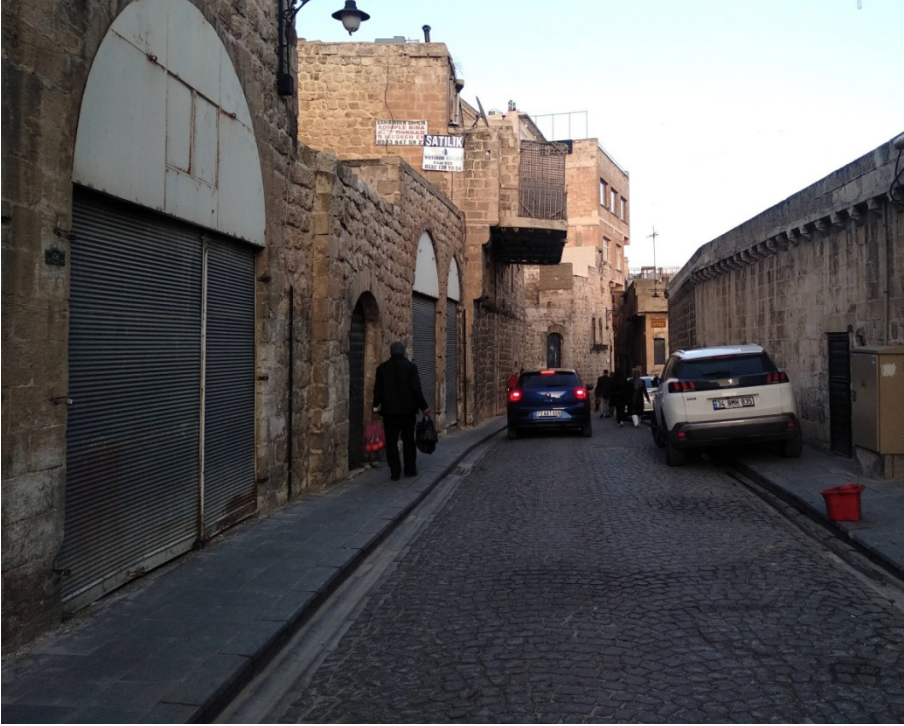
Şekil 2: Günümüzde “Anayol Caddesi”, Sibel Çamurdaş, 2021.

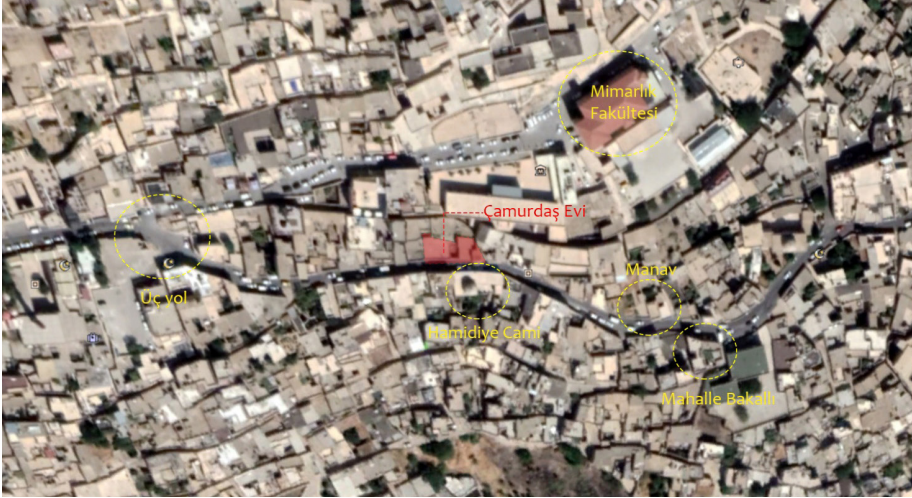
Şekil 3: Çamurdaş evinin bulunduğu mahalle dokusu, (GoogleEarth haritasından düzenlenmiştir, erişim tarihi: Mart)

Şekil 3 ve Şekil 4, Hamidiye Cami ve çevresinin günümüzdeki durumunu göstermektedir. Çamurdaş evinin doğu tarafında Hamidiler Evi, batı tarafında ise İnekçi Evi olarak isimlendirilen konutlar bulunmaktadır. 1, 2, 4, 9, 10 ve 12 numaralı hane sahipleri, Yenişehir Mahallesi veya TOKİ'nin inşa ettiği Nur Mahallesi'ndeki toplu konutlara taşınmışlardır (bkz. Şekil 4). Taşınma sebebini, “konfor” arayışı / ihtiyacı olarak belirtmişlerdir. 7 numaralı konut otele dönüştürülmüş, hane sahipleri ise Yenişehir'e taşınmışlardır. Ekonomi

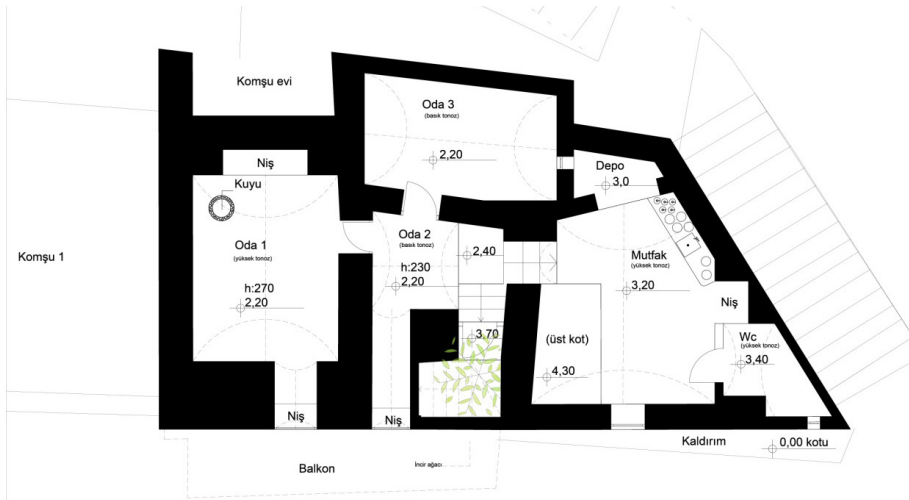
Şekil 6: 2005 öncesi yapılan değişiklikler gösteren +4.50 kot planı, Sibel Çamurdaş.

Şekil 5 ve Şekil 6, Çamurdaş Ailesinin, konuta taşınmadan önceki mekansal durumunu göstermektedir. Eyvan mahallinin, binanın güney cephesinin yıkılmasından sonra duvarla örülerek oda halini almış olduğu düşünülmektedir. Oda 2, aynalı tonuzlu tek bir oda iken, büyüklü küçüklü çeşitli mekanlara bölünmüştür. Islak hacimlerin de eklenmesiyle bu alan, zamanla kendi içinde bir yaşam alanı olarak örgütlenmiştir. Bu düzenlemeler tavanın da betonarme, kirli döşeme olarak inşa edilmesini gerektirmiştir. Güney cephesindeki

betonarme balkonun, döşeme destek kirişleri olarak tren rayları kullanılmıştır. Demiryolu yapımına tarihlenen cephenin kısmi yıkımından ortaya çıkan boşluğun yerini, balkonun alması ve bu mekansallığın da demiryolunun çözülmesiyle ilişkilendirilmesi anlamlıdır.

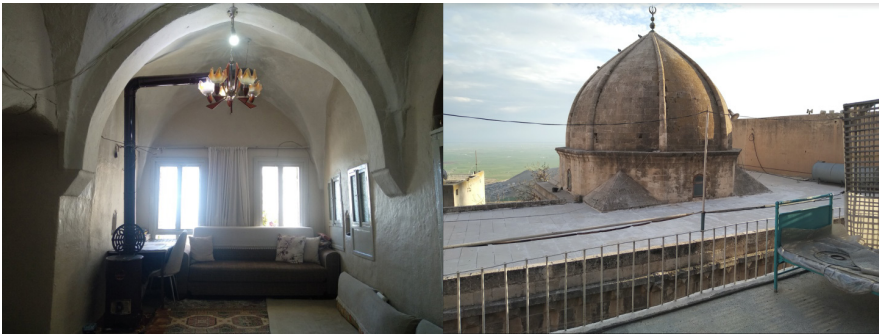
Şekil 10: Çamurdaş evinin salonu ve balkonundan güney yönüne bakış, S. Çamurdaş, Mart 2021.

Emeklilik paramı aldıktan sonra kira parasından kurtulmak için bir ev bakılmaya başlamıştım. Bu evi küçükken çırak olarak çalıştığım marangoz dükkânına giderken görüyordum. Evin bizim olduğunu hayal edip, evin güneydoğu köşesinde kalan küçük balkonda oturmanın güzel olabileceğini düşünüyordum. Denk geldi dolayısıyla ve o dönemki koşullarla Yenişehir'de bir daireye eşdeğer bir fiyatla bu evi aldım (Kasım Çamurdaş, kişisel görüşme, Şubat 2021).
