Diyarbakır Çifte Han'ın Koruma ve Yeniden Kullanım Önerileri

The Protection and Re-Use Advices of Çifte Han in Diyarbakır

1. Çifte Han'ın Mevcut Durumu, Mekânsal Analizi ve Yeniden İşlevlendirme Önerileri

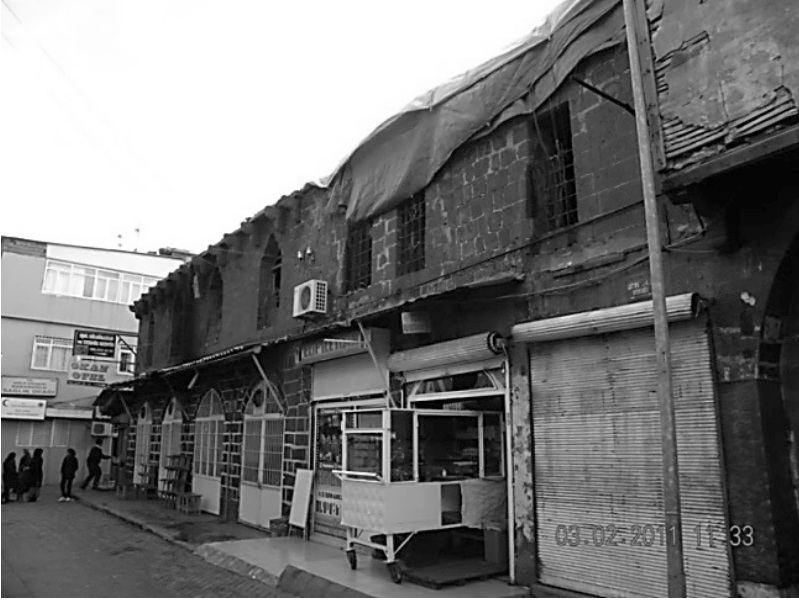
Fotoğraf 1. Çifte Han Kuzey Cephe Görünüşü.

Batı ve güney cephelere bitişik inşa edilen diğer binalardan ötürü bu cephelerin mimari özellikleri, bu aşamada tespit edilememektedir. Doğu cephe, dar bir sokağa bakmakta, kuzey cephenin aksine kaba yonu taş malzemeli duvar örgüsüne sahiptir (Fotoğraf 2,3). Kuzey cephenin alt katında bir eyvanlar dizisi şeklinde dışa açılan dükkân sistemi diğer cephelerde görülmemektedir. Doğu cephesi, kuzey cephesine nazaran daha az detaylandırılmış ve düzgün olmayan kesme, kaba yonu ve moloz taşlarla inşa edilmiştir. Binanın kuzeydoğu bölümüne sonradan bitleştirilen müştemilat kütesi, hana ait mimari kuruluşun asıl halini etkilemiş ve formal olarak bir bütün halinde algılanmasını engellemiştir.

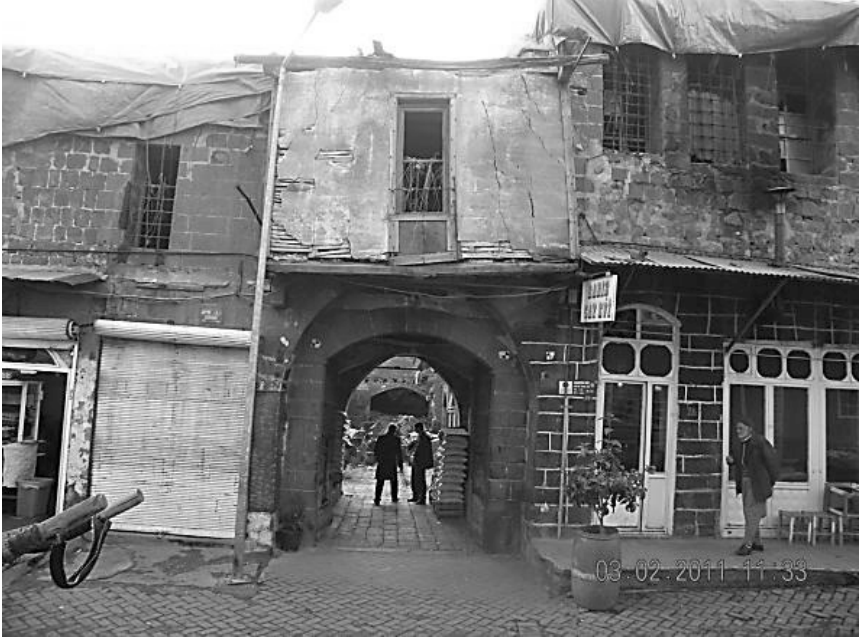
Fotoğraf 4. Çifte Han Girişi ve Üzerindeki Cumba.

Hanın kuzey cephede birinci kat seviyesine kadar yükselen portal, sadedir ve cephenin diğer öğeleri ile orantılı ilişkilendirildiğinden fazla öne çıkmamaktadır (Fotoğraf 4). Eksenden batıya kaydırılan portal, asimetrik bir düzen oluşturmaktadır. Kuzey cephesi alt katta dükkân sıralarıyla, üst katta ise odalarla çevrelenmiştir. Alt kat seviyesindeki dükkânlar, sokağa birer sivri kemerli eyvan olarak yönelir.

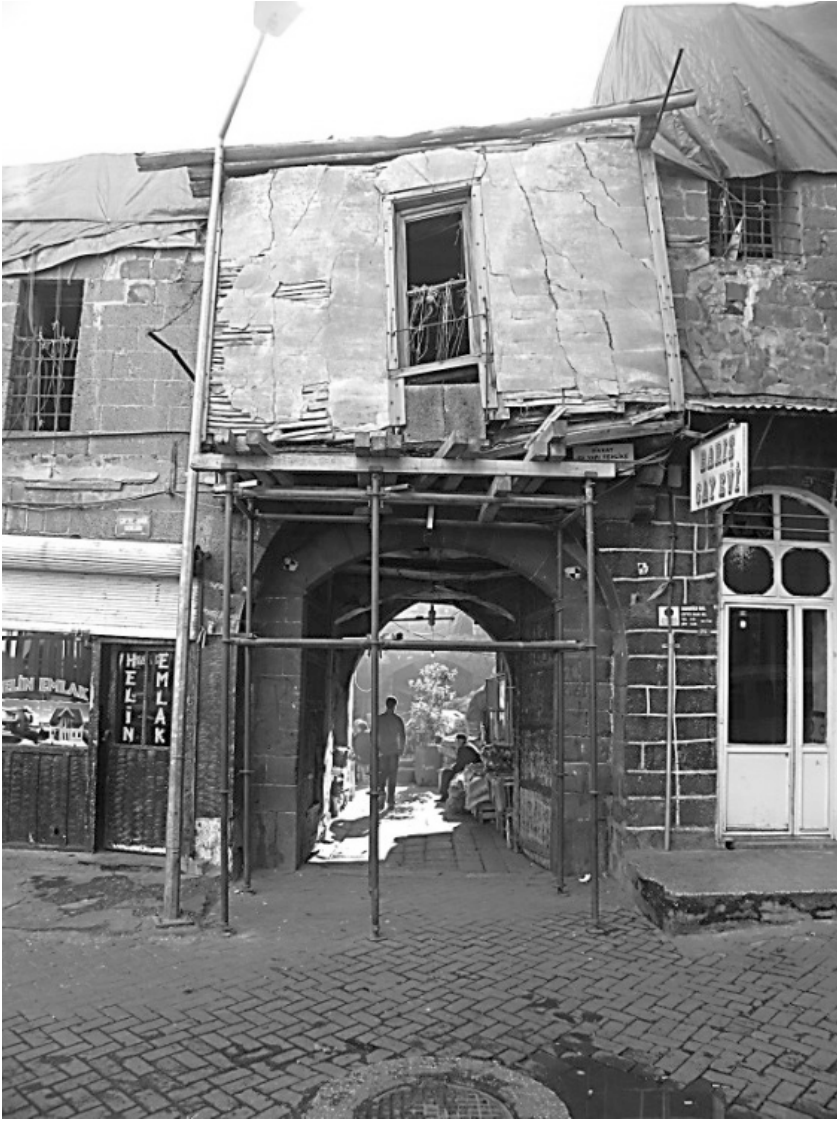
Fotoğraf 5. Çifte Han Girişi.

Portalın yukarısındaki cumba, cephenin dışa taşan en belirgin öğesidir (Fotoğraf 5). Bu cumba muhtemelen sonraki dönemde eklenmiştir. Ancak cumbayı taşıyan önyüzü düz altı pahlanmış bingilerden¹⁷ burada önceden de bir cephe elemanının varlığı okunabilmektedir¹⁸. Cumba, kullanılan farklı malzemeler nedeniyle eklektik bir yapısal özelliğe sahiptir. Bu nedenle daha yeni bir döneme ait olabileceği varsayılabilir. Cepheyi üstten sınırlayan düz silme, iki sıra halinde altları dış bükey harekete sahip ve üstteki daha uzun tutulan birbirine yakın ve muntazam aralıklarla yerleştirilmiş küçük taşıntılı bingiler üzerinde, öne doğru taşmaktadır. Cephedeki tahribattan dolayı saçak profilleri yer yer yıkıldığından cephe genelindeki devamlılığı izlenememektedir.

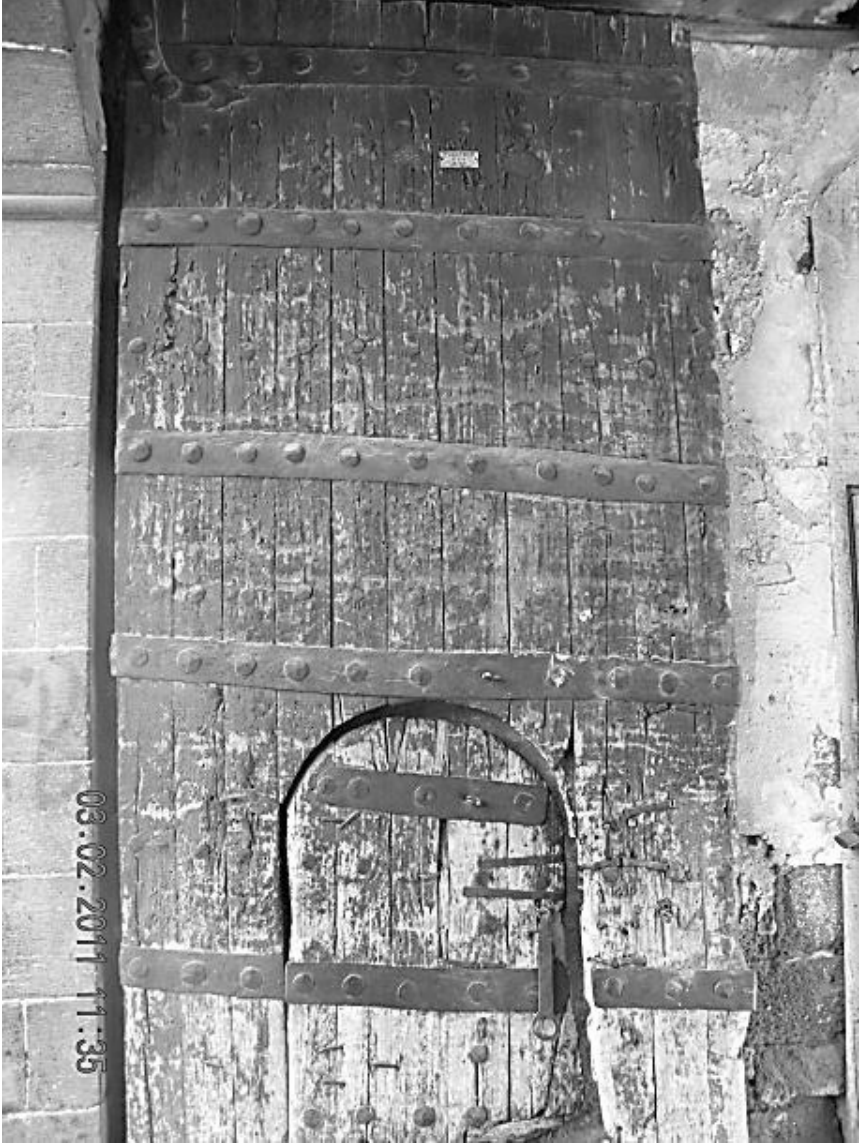
Fotoğraf 6. Çifte Han Ahşap Malzemeli Kapısı.

keresteden imal edilmiş bir çifttir ve yüzlerine kabara başlı iri mihlarla yatay şeritler biçiminde tutturulan, dövme demir enli levhalar kaplanmıştır (Fotoğraf 6). Kapı kanatlarından doğudakinin orta kısmında, aynı malzemeden yarım daire formunda açılır kapanır bir bölüm yer almaktadır.

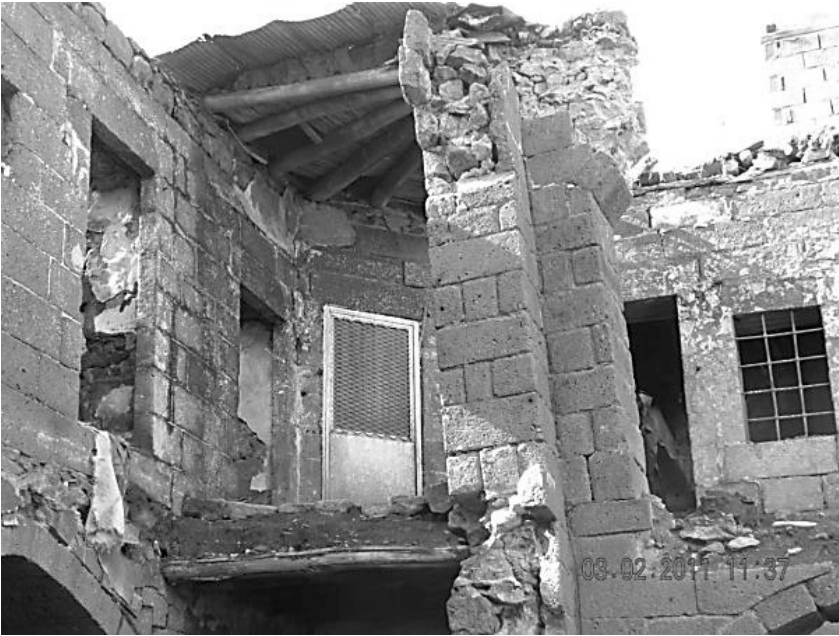
Fotoğraf 12. Çifte Han Revak Örtü Sistemi Detayı.

Geniş ve uzun bir koridorla bağlanan avlu, dış cephe hatlarının aksine düzgün dikdörtgen biçiminde planlanmıştır. Alt katta kuzey¹⁹, batı ve doğu kanatlarının tamamı, üst katta ise yalnızca kuzey kanatta revak sistemi mevcuttur²⁰. Bütün kanatların revaklarının gerisinde büyük bir çoğunluğu yıkık durumda odalar sıralanmıştır. Avlunun zemini, yüzeyleri kısmen düz kesme taşlarla döşeli olmakla beraber, merkezde bugün tam anlamıyla görülemeyen küçük bir su yapısı yer almaktadır²¹. Avlu, bugün yalnızca görünür olan iki taraftan revaklarla çevrilidir²² (Fotoğraf 7-11). Revak sisteminde siyah bazalt taştan sütunlar, köşelerde “L” biçimli ayaklar kullanılmıştır. Tek parça gövdelerin üzerine yerleştirilen sütun başlıkları konik biçimli ve sadedir. “L” ayaklar düzgün kesme taşlarla örülmüştür. Revakların tavanları, arka duvarlara dik yerleştirilmiş ahşap kirişleme düz tavanla örtülmüştür. Köşelerde, aynı sistem devam etmekte, örtü sistematik yelpaze şekli olarak dönüş sağlamaktadır (Fotoğraf 12, 13).

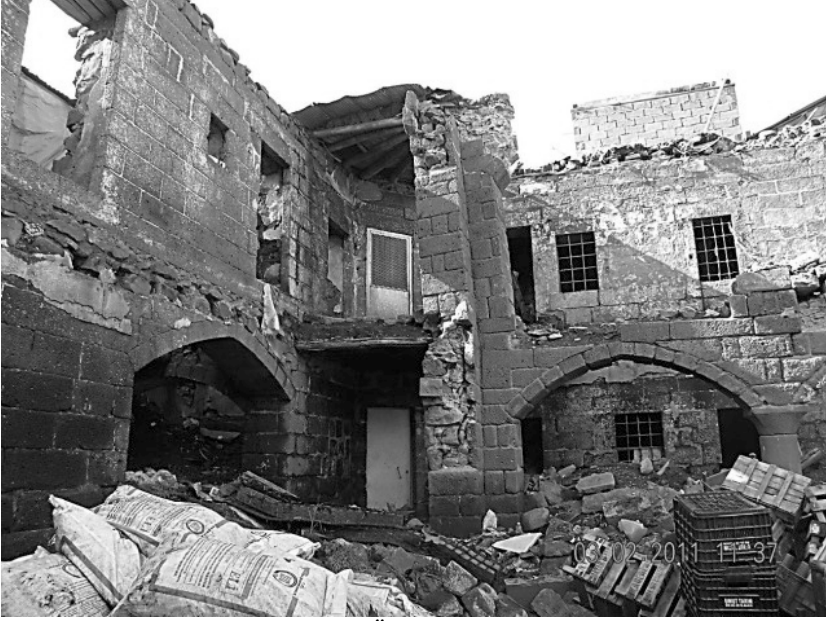
Fotoğraf 13. Çifte Han Odaları Örtü Sistemi Detayı.

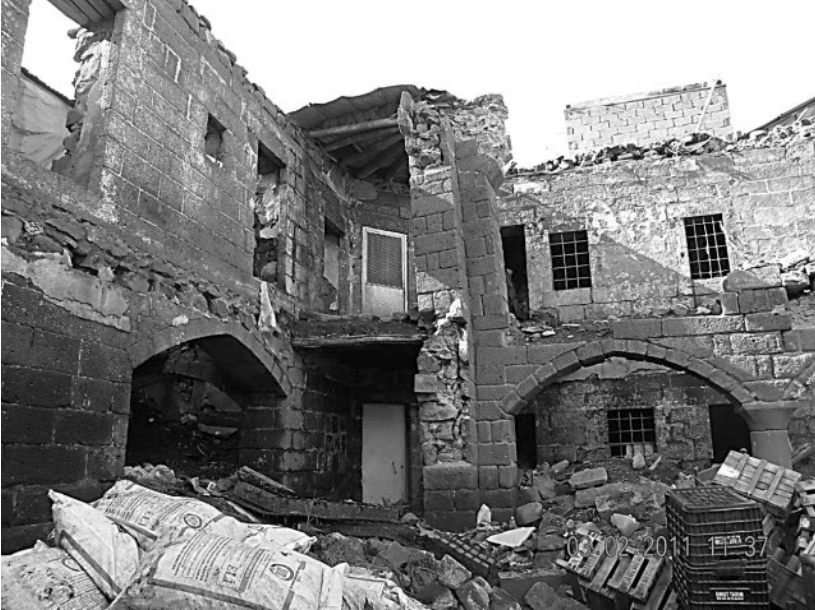
Fotoğraf 14. Çifte Han Köşeleri Pahlanmış Odalara Geçiş Sağlayan Kapılardan.

Üst kat odaları, plan itibarıyla alt kattakilere benzer özellikler taşımasına rağmen, bazı düzenlemelerde farklılıklar görülmektedir (Çizim 2, Fotoğraf 14, 15). Her iki katta geç dönem müdahaleleriyle hem dış cephede hem de iç odaların revaklara açılan duvar yüzeylerine açılan kapı ve pencere açıklıklarının ritminin bozulduğu ve birçok odanın değiştirildiği görülmektedir. Güneydeki güneybatı köşeye yakın konumlanan odanın, ebat olarak daha büyük ve birçok pencere ile dışa açıldığını, bunun da üç odanın ara bölme perde duvarlarının zamanla ortadan kaldırılması sonucu oluştuğu muhtemeldir.

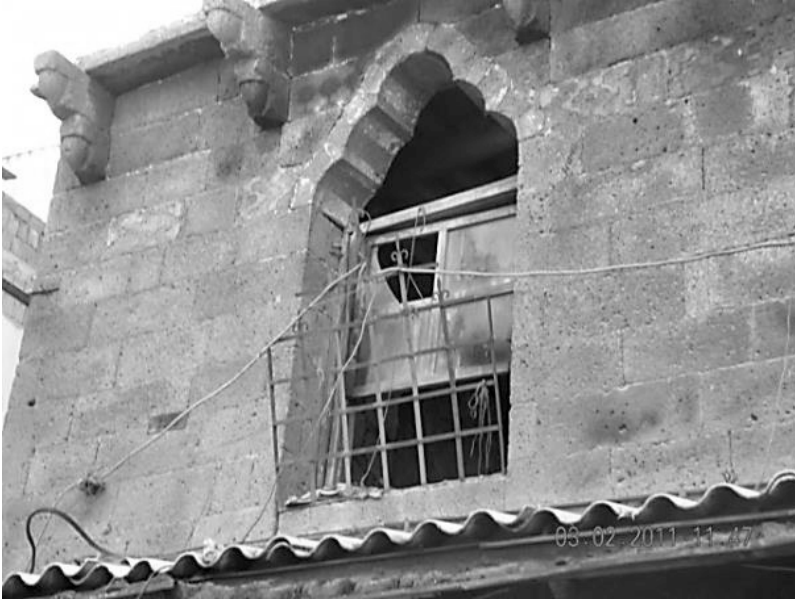
Fotoğraf 17. Çifte Han Kuzey Kanatta Üst Kat Odalarını Aydınlatan Dilimli Pencereleden.

Bina, genel anlamda süslemeden uzak sade görünümüdür. İki renkli siyah ve beyaz taşın kuzey dış cephe duvarında üst kat pencere kemerlerinden dilimli olanlarında taşların alternatif nöbetleşe kullanılmasıyla meydana gelen almaşık örgü sistemi cepheye hareketlilik katmaktadır (Fotoğraf 16). Ancak zaman içinde oluşmuş is ve kir nedeniyle beyaz renkler tam anlamıyla seçilememektedir. Binanın kuzey cephe üst kat pencerelerinin dilimli kemer hizasında beyaz ince plaka kireç süslemenin yüzeye apliance edilmesi ile oluşturulan süsleme kuşağının büyük çoğunluğu dökülmüştür. Ancak kuzeydoğu köşedeki ilk iki pencere arasında mevcut süslemeler fikir verebilecek niteliktedir (Fotoğraf 17- 19).

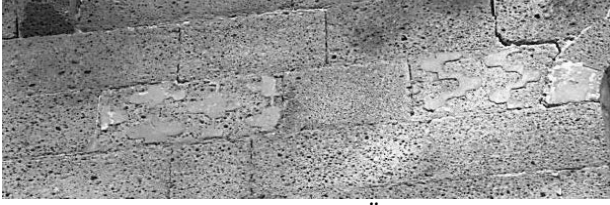
Fotoğraf 18. Çifte Han Kuzey Cephe Üst Kat Duvar Yüzeyinde Görülen Süslemelerden.

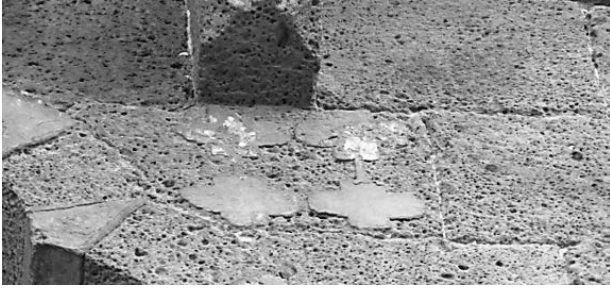
Fotoğraf 19. Çifte Han Kuzey Cephe Üst Kat Duvar Yüzeyinde Görülen Süslemelerden.

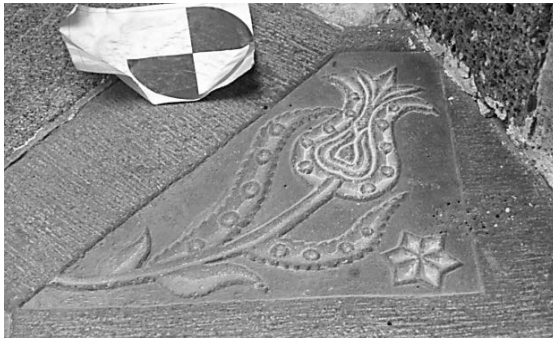
Fotoğraf 21. Çifte Han Girişinin Kemer Köşelerine Uygulanan Bitkisel Süsleme.
