e-Journal of New World Sciences Academy
2011, Volume: 6, Number: 4, Article Number: 1A0201

Müge Elif Orakoğlu

ELAZIĞ'DAKİ TARİHİ YAPILARIN TEMEL SİSTEMLERİNİN İNCELENMESİ

INVESTIGATION OF FOUNDATION SYSTEMS OF HISTORICAL BUILDINGS IN ELAZIG

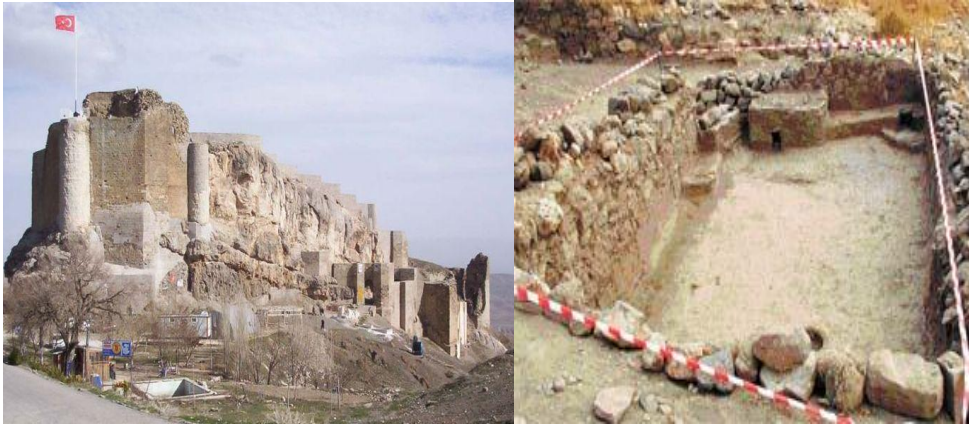
Şekil 3. Harput Kalesi genel görünümü ve bulunan temel yapısı
(Figure 3. General view of Harput Castle and finding foundation structure)

Arkeolojik sit kapsamında tarihi Harput Kalesi incelenmiştir. Harput Kalesi iç kale ve dış kale olmak üzere iki bölümden oluşmaktadır. Kalelerin dıştan gelen etkilere karşı daha iyi korunabilmeleri için genellikle ikinci bir duvar daha yapılmıştır. Buna tarihçiler, dış kale adını vermişlerdir[8]. Harput kalesinin dış kalesi zayıf bir taşıyıcı sisteme sahip olduğundan günümüzde temel kalıntılarında rastlanmamaktadır. Süt Kalesi olarak adlandırılan İç Kale dik kayalar üzerine inşa edilmiştir[6]. İç Kale'nin büyük bir bölümüne yayılmış olan Osmanlı Mahallesi, bir ana caddeden ayrılan dar sokaklar arasındaki parsellere oturtulmuş yapı gruplarından oluşur. Taş ve çamur harç kullanılarak yapılmış duvar kalıntıları toprak üzerinden görülebilmektedir. Harput Kalesinin genel görünümü ve halen sürdürülmekte olan çalışmalar sonucunda bulunan bir temel görüntüsü Şekil 3'de gösterilmiştir [7].

Harami formasyonunu oluşturan kristalize masif kireçtaşları platonun kuzeyinde en yüksek noktaları meydana getirirken, güney kenarında aşınımdan arta kalmış birbirinden bağımsız bloklar halinde dikkati çekmektedir. Harput Kalesi, yüzeyinde yer yer küçük ölçekli karstik şekilleri barındıran bu kalker blokları üzerine kurulmuş durumdadır [10]. Kale tabakalaşması hakkında ön bilgiler önceki yıllarda Artuklu sarayı yakında yapılan sur restorasyonu çalışması sırasında açılmış derin bir çukurdaki küçük sondajdan ve Kale Cami'nin tabanı altında rastlanan İslam öncesi döneme ait yapı katlarından edinilmiştir. Üzerinde Urartu temel yatakları görülebilen kayalık, zaman zaman yüzeye çıkmaktadır. Kuzey uçtaki sondajlar alanında üst üste kültür katlarından en azından 5-6 m kalınlığında bir katmanlaşma ortaya çıkmaktadır. Ana kayanın görülmediği höyük görünümlü alanda yapılan derinlik sondajı en geç yapı katlarının Osmanlı Dönemine ait olduğunu belirlemiştir. İnce duvar temelleri toprağa açılan çukurlar içine oturtulmuştur. Birinci yapı katı olarak adlandırılan bu en geç evrenin yapıları daima moloz taş duvarlı, çamur harçlı, çamur sıvalı ve beyaz badanalıdır. Bunların hemen altında bir başka yapı katı yer alır). İkinci yapı katı olarak adlandırılan bu katın duvarları da üsttekilerle aynı yönde uzanır ve aynı özelliklere sahiptir. Daha alttaki üçüncü yapı katında moloz taş temeller çoğu kez ahşap hatil

izgarası üzerine oturtulmuştur. Daha da derinde yüksek taş temelli ve kerpiç duvarlı yapıların varlığı saptanmıştır[11].

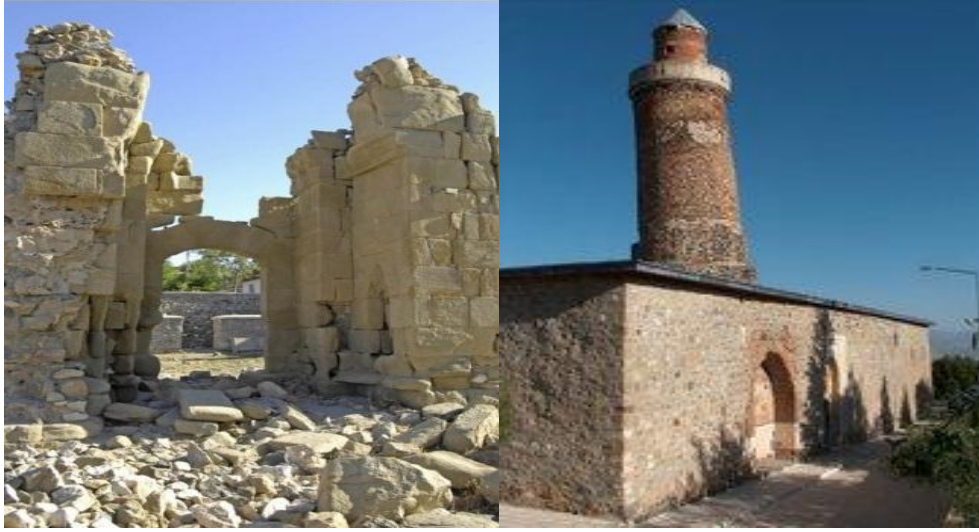
Şekil 5. Harput Esadiye Cami ve Ulu Cami genel görünümü
(Figure 5. General view of Harput Esadiye Mosque and Ulu Mosque)

Şehrin doğusunda bulunan Esadiye Cami ise yine dikdörtgen planlı olup taşıyıcı sistemini tonoz ve kemerler oluşturmaktadır. Günümüzde büyük ölçüde tahrip olmuş, bazı duvarlarının ayakta kalabildiği bu cami üzerinde, moloz taş üzerine düzgün ve düzgün olmayan kesme taş kaplama ile tuğla kullanıldığı görülmektedir.

Kalenin kuzeyinde yer alan diğer bir cami Ulu Cami'dir. Artuklu Hükümdarı Fahrettin Karaaslan tarafından H.551 (M.1156-1157) yılında yaptırılan cami, Anadolu'daki en önemli yapılardan birisidir. Cami, dikdörtgen planlı olup, minaresinin eğri olması nedeniyle büyük ilgi görmektedir. Cami halen ibadete açıktır. Ulu Cami duvarlarının da moloz taş ve horasan harcı ile örüldüğü görülmektedir. Yığma yapı tekniğine göre inşa edilmiş yapıların taşıyıcı sistemi kubbe, kemer, tonoz ve masif duvarlardan meydana gelmektedir. Beden duvarında ve payelerin alt kesimlerinde düzgün kesme taş ve düzgün olmayan kesme taş kullanımı yoğunlaşırken; tonozlarda, kemerlerde, mihrapta ve minarede yapı malzemesi, İran coğrafyasında Büyük Selçuklunun da kullandığı tuğla malzeme olarak görülmektedir [15]. Alçı sadece avlu ve harim mihrabında kullanılmıştır [12].

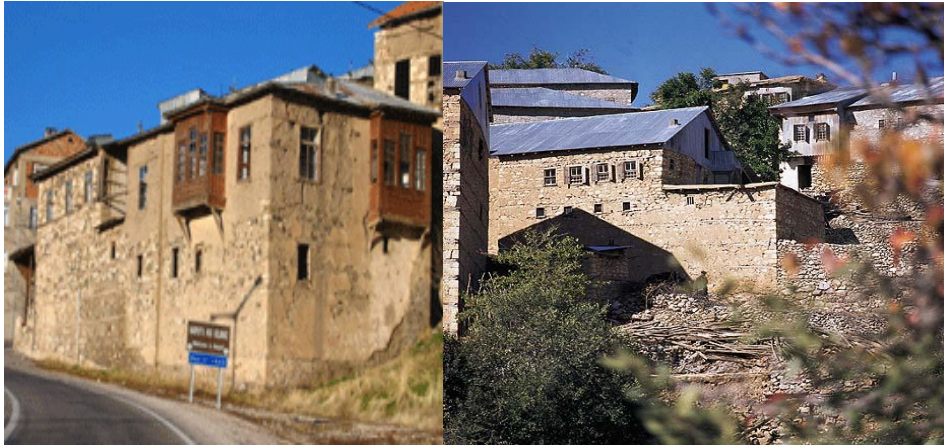
Şekil 7. Harput'ta sivil mimari örnekleri
(Figure 7. Civil architecture models in Harput)

Harput Kalesi'nde yapılan kazı çalışmaları ışığında bulunan evlerden biri tamamen ortaya çıkarılmıştır. Tümüyle moloz taş ve çamur harçtan yapılan ahşap hatıllarla güçlendirildiği bilinmektedir.

Sivil mimari örneklerine bakıldığında evler arasındaki ilişkilerin oldukça yoğun yapı, malzeme toprak, kum ve taş esastır. Yapılar düşük kaliteli ve yerel malzemelerden, yağma yapı şeklinde inşa edilmiş olup, taşıyıcı sistemlerinin kırılmasına kullanılan malzemenin etkisi oldukça büyüktür[15].
