e-Journal of New World Sciences Academy  
2011, Volume: 6, Number: 4, Article Number: 1A0214

**TARİHİ TAŞ YIĞMA KONUTLARIN GÜÇLENDİRİLMESİNDE KULLANILAN YÖNTEMLER:  
ÜRGÜP İBRAHİM PAŞA KÖYÜNDEN BİR KONUT ÖRNEĞİ**

**THE STRENGTHENING METHODS USING IN STONE MASONRY HISTORICAL BUILDINGS:  
AN EXAMPLE FROM ÜRGÜP İBRAHİM PAŞA VILLAGE**

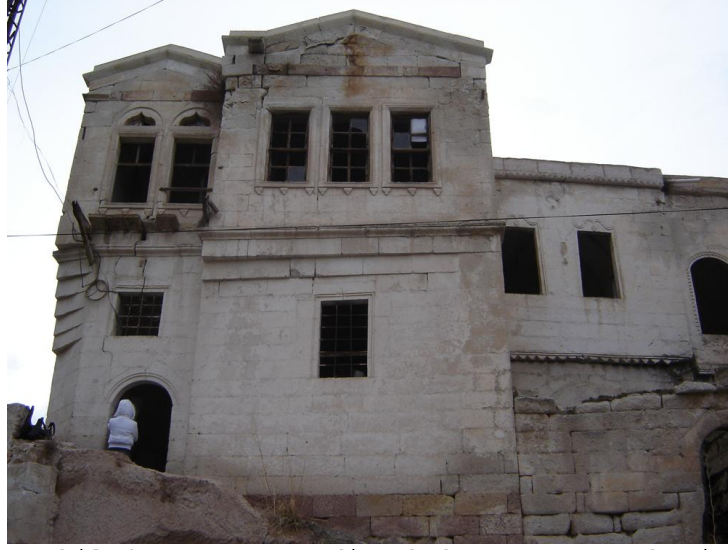
Şekil 4. Yapının vadiye bakan güney cephesi  
(Figure 4. South facade of the building overlooking the valley)

İç Anadolu Bölgesi'nin en önemli merkezlerinden olan Nevşehir, coğrafi konumu, iklimi ve yörede bulunan malzemeden dolayı kendine özgü sivil bir mimari biçimlenişine sahiptir. Çalışma kapsamında ele alınan yapı 19.yy'ın ilk yarısında yapılmış olup, mimari biçimleniş olarak İbrahimpaşa Köyü geleneksel konutlarının genel özelliklerini bütünüyle taşımaktadır (Şekil 4, 5).

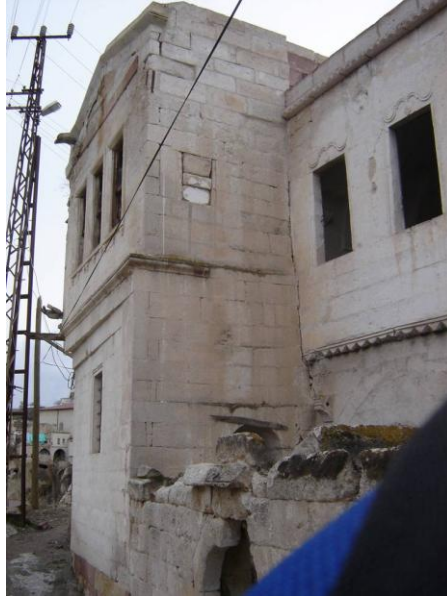
Şekil 5. Yapının doğu cephesi  
(Figure 5. East side of the building)

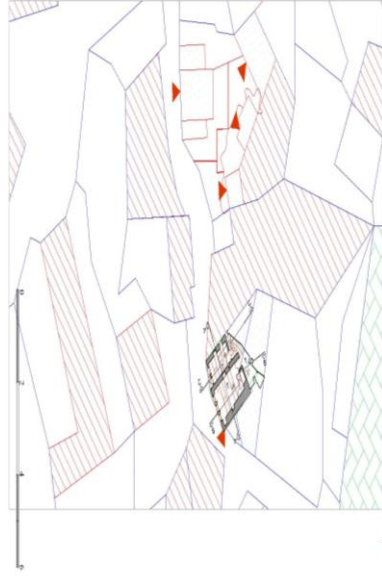
Şekil 6. Vaziyet planı  
(Figure 6. The site plan)

Üst ölçekten bakıldığında kuzey yönünde yapıya bitişik bir konutun varlığı görülmektedir (Şekil 6). Yapının kuzeyinde bulunan ve bir avlu vasıtası ile bağlantı kurulan bitişikteki bu konutun zamanla bu yapıya ilave olarak yapıldığı düşünülmektedir. Ancak, çalışma kapsamında bu ek yapı ele alınmamıştır. Diğer yandan yapının batısında ise kot farkından dolayı kayalar ve bu kayalara oturan bitişik yapılar vardır.

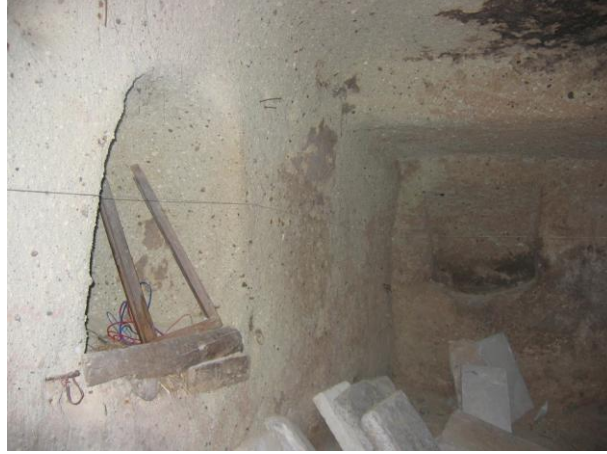
Şekil 8. Yapının içerisinde yer alan kayadan oyma mekan  
(Figure 8. Space within the building of the rock carving)

Yapı bodrum, zemin (Şekil 7) ve birinci kat olmak üzere 3 kattan oluşan bir şekilde planlanmış, kesme taş ve kayadan oyma bir şekilde karma teknikler kullanılarak yapılmıştır. Yapı dışarıdan ne kadar kesme taştan yapılmış olarak görünüyorsa da içerisinde taş mekanların yanında kaya mekanlar da bulunmaktadır (Şekil 8, 9). Ancak bunların tamamı dıştan algılanamamaktadır.

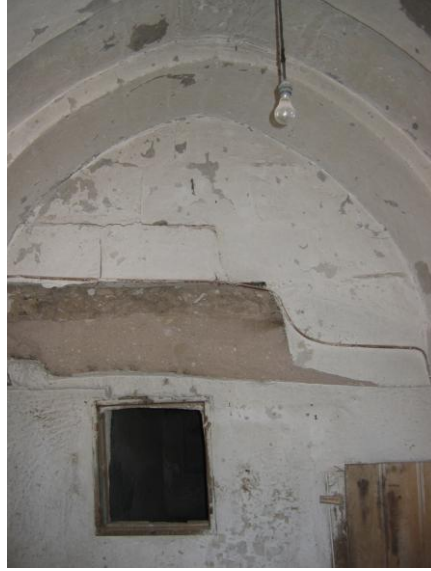
Şekil 9. Kayadan oyma mekan ile oda bağlantısı  
(Figure 9. The connection of room with the space of rock carving)

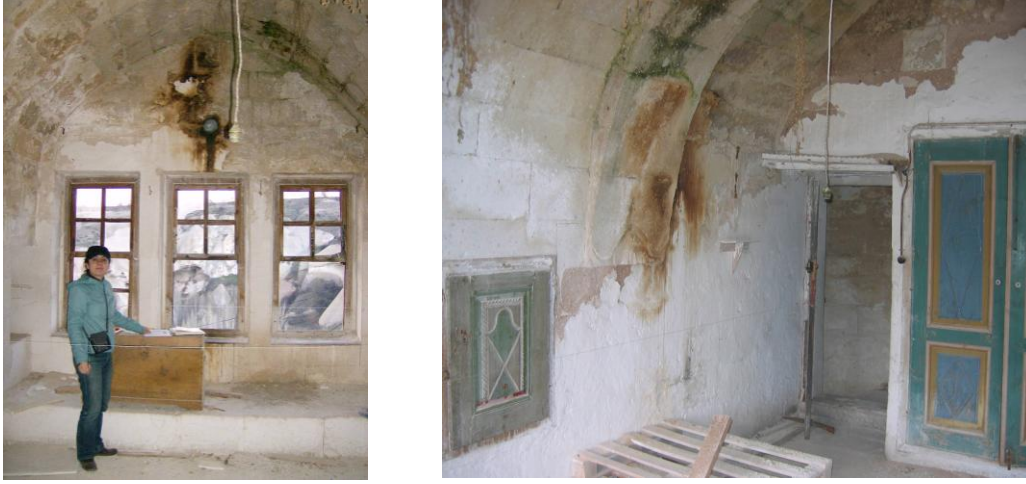
Şekil 12. Üst katta yer alan mekanlar  
(Figure 12. Upper floor spaces)

Yapıda birinci kat, zemin kata göre dışarıya taşırılarak silmeli taş konsol üzerine oturtulmuştur. Hem estetik hem de işlevsel olan taş konsollar silmeli bir şekilde kat aralarında bağlantıyı sağlayan cepheyi anlamlandıran güçlü bir mimari eleman şekline dönüşmüştür. Yapının birinci katında tavanları sıralı kemerli tonoz ile örtülü iki oda yer almaktadır (Şekil 12).

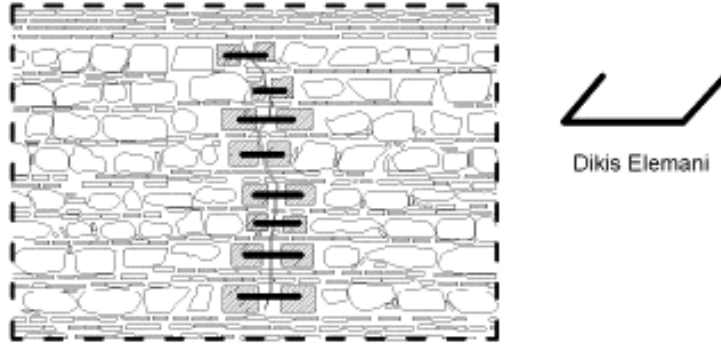
Şekil 15. Geniş duvar çatlaklarında dikiş elemanı ile onarımı [6]  
(Figure 15. Repair with sewing member for wide wall cracks [6])

Bu yöntemin dışında, taşlarda oluşmuş olan çatlaklara galvanizli tijlerle dikiş atılması da uygulanmaktadır (Şekil 15). Bunun için çatlaklar basınçlı hava ile temizlenmeli ve taşların birbirine basarak yük aktarmasını sağlayacak kimyasal malzeme ile doldurulmalıdır. Çatlak bulunan taşlar yanlarındaki taşlara ankraj edilecek şekilde delinerek açılan yuvalara kartuşlar yerleştirilmelidir. Dairesel kesitli galvanizli tijler döndürülerek kartuşların patlaması ve galvanizli tijlerin sarması sonucu stabilite sağlanabilmektedir [1].

Uygulama başlangıcında çatlaklara doldurulan harç alınmalı ve delgi işlemi sırasında çıkan taş tozu ile kimyasal bağlayıcı karışımı çatlaklara ve derz aralarına doldurulmalıdır. Böylelikle taşların birbirine ankrajı ile yatay yük aktarımı gerçekleştirilmiş olacaktır.

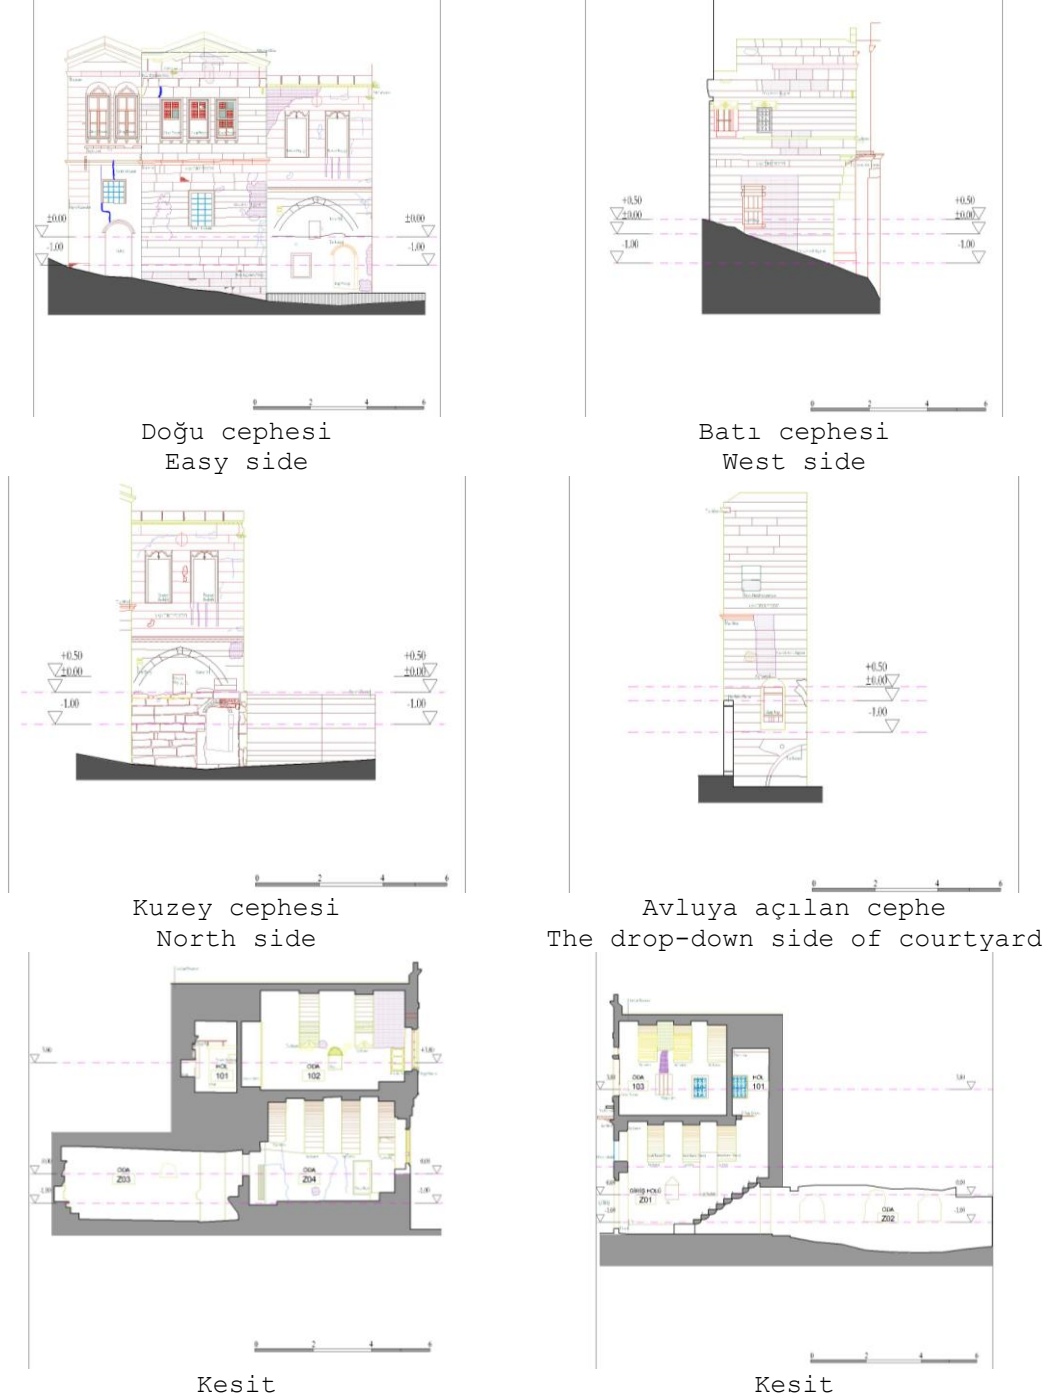
Şekil 17. Yapıya ait görünüşler ve kesitler  
(Figure 17. General views and sections of the building)

bina taşıyıcı sisteminde çok büyük hasarlar gözlenmemiş, muhtemelen iklim değişikliğine bağlı olarak (rüzgar etkisi, donma-çözülme olayları gibi) taşıyıcı taş yığma duvarda bölgesel çatlaklar da oluşmuştur. Şekil 17'de binaya ait röleve çizimleri verilmiştir. Bu çizimlerde, yapıda oluşan çatlaklar açık bir şekilde görülmektedir.

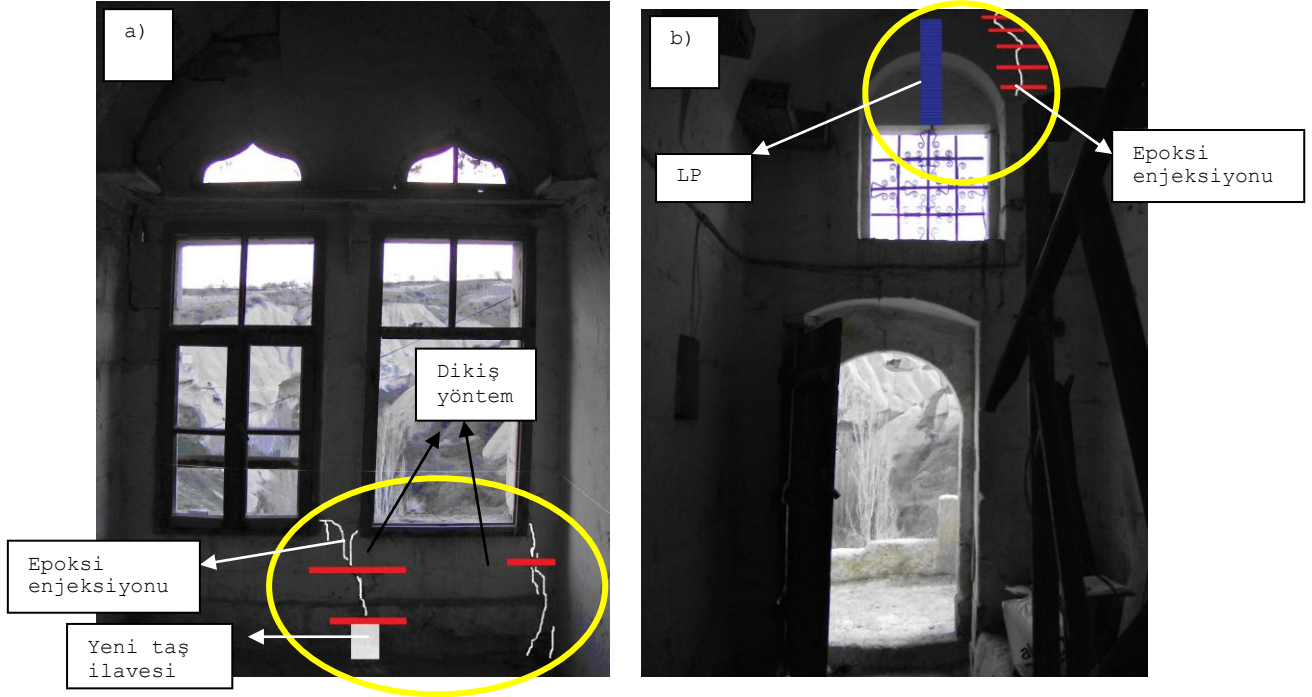
Şekil 18. Mevcut yapıdaki hasarlara uygulanabilecek onarım ve bölgesel güçlendirme yöntemleri

(Figure 18. Repair and regional strengthening methods to be applied to damages of existing building)

Gözlemlenen çatlaklar için önerilen yöntemler onarım ve bölgesel güçlendirme olarak isimlendirilebilir. Şekil 18.a'da görülen hasarlara epoksi enjeksiyonu uygulanması yöntemi çekme gerilmelerini alacak elemanlarla birlikte yapılmalıdır. Bu amaçla, çatlağa bitişik taş ya da tuğlalar çıkarılıp, araya çelik bağlantı elemanları yerleştirilmesi ve aşağı kısımda görülen tuğla duvar boşluğunun taş malzemesinden elde edilmiş bir harçla düşük basınç altında doldurulması en uygun ve tarihsel dokuyu bozmayacak bir yöntem olarak önerilmiştir. Özellikle geniş çatlaklar doldurulduktan sonra üzerine dıştan lif takviyeli polimer (LP) kompozit sargılar epoksi ile yapıştırılarak kapatılabilir. Bu işlem sonucunda hem çatlak yüksek dayanımlı epoksi ile doldurulmakta, aynı zamanda güçlendirme malzemesinin lif yönlerinin çatlağa dik yerleştirilmesiyle çatlaklar arasındaki çekme gerilmesinin alınmasını sağlayacak işlem gerçekleştirilmiş olmaktadır (Şekil 18.b). Kompozit malzemelerin en büyük dezavantajı ise maliyetinin yüksek olmasıdır. Bu nedenle, Şekil 18.b'de pencere üstü kemerinde görülen geniş düşey çatlak, epoksi ile dıştan LP sargı uygulaması ile yapılacak bölgesel güçlendirme yerine, epoksi enjeksiyonuyla doldurulduktan sonra dikiş yöntemiyle iki ucundan birbirine bağlanarak çekme gerilmelerinin bu elemanlarla alınması daha ekonomik bir şekilde sağlanabilecektir. Bu kısmın uzunluğu çok fazla olmadığı için ve LP kompozit malzemesinin çok ekonomik olmamasından dolayı dıştan LP sargısı yapıştırılmasıyla bölgesel güçlendirmeye gerek olmadığı düşünülmektedir. Burada sadece üst yapının bölgesel güçlendirmesiyle ilgili yapılabilecek uygulamalar hakkında önerilerde bulunulmuştur.

- Zeminin sağlamlaştırılması veya temelin güçlendirilmesi,
- Çatlak, yarık ve açılmış olan derzlerin mekanik olarak temizlenmesi
- Temizlenen derzlere basınçlı hava tutulması ve derzlerin içine reçine enjeksiyonu yapılması
- Dikiş yöntemi ile birbirine bağlanacak olan taşların uygun şekilde delinmesi
- Dübellerin yapıştırılması için kartuşların yerleştirilmesi
- Uygun boyutlardaki galvaniz çelik tijlerin ankrajı
- Açılmış olan boşlukların onarımı
