e-Journal of New World Sciences Academy
2011, Volume: 6, Number: 3, Article Number: 1A0191

**YIĞMA YAPI TUĞLASININ BASINÇ ALTINDAKİ SICAKLIK DAVRANIŞININ İNFRARED
TERMOGRAFI TEKNİĞİ İLE İNCELENMESİ**

**AN ANALYSIS OF THERMAL BEHAVIOR OF MASONRY CONSTRUCTION BRICK UNDER
PRESSURE USING INFRARED THERMOGRAPH TECHNIQUE**

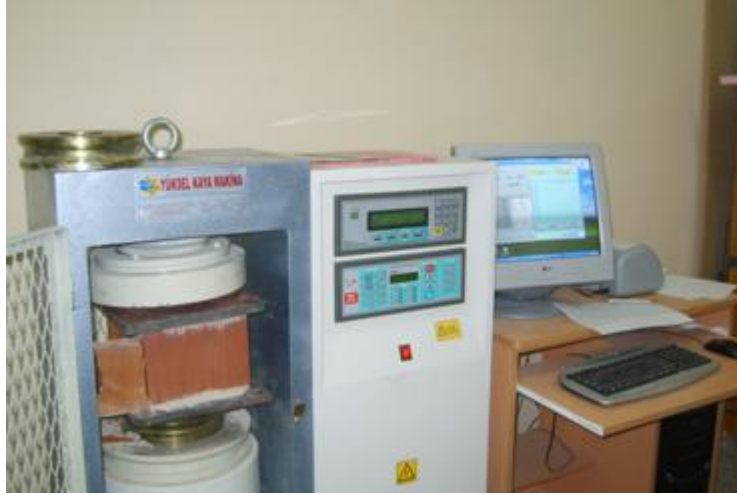
kontrollü tam otomatik 200 ton (2000kN) kapasiteli test presi ve şirket tarafından hazırlanmış olan Pres 5.4 versiyonu programı kullanılarak deneysel çalışmalar gerçekleştirilmiştir. Şekil 1'de deneylerin gerçekleştirildiği pres ve bilgisayar programı görülmektedir.

Şekil 1. Pres ve bilgisayar programı
(Figure 1. The press and computer program)

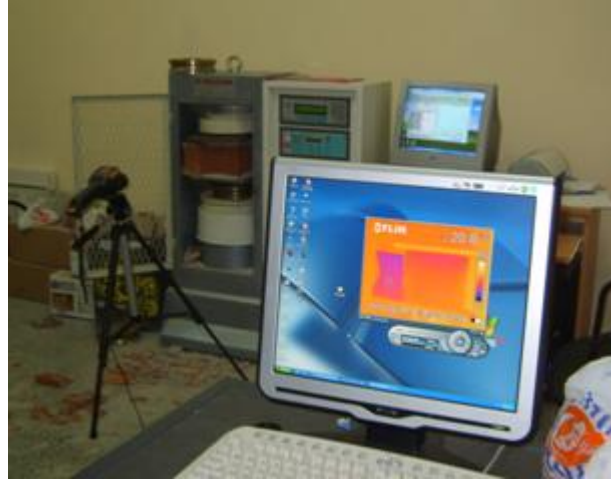
değişikliklerden etkilenmeyeceği bir ortamda gerçekleştirilmiştir. Şekil 2'de ise deney düzeneği verilmiştir.

Hazırlanan tuğla numuneler iki çelik plaka arasına presi ortalayacak şekilde yerleştirilmiş ve devamlı artan ($0.3 - N/cm^2/Sn$) bir basınç gerilmesi ile tuğla kırılincaya kadar alt ve üst yüzeylerden uygulanmıştır. Tuğlaya uygulanan basınç değeri bilgisayar programı ile otomatik olarak vermiştir. Deneyde kullanılan tuğla ağırlıkları, ebatları, kırılma yükleri, tuğlanın basınç dayanımları, deneyin başlama saati, deney hızı ve deney süresi Tablo 2'de verilmiştir.

Şekil 2. Deney düzeneği
(Figure 2. Experimental set-up)

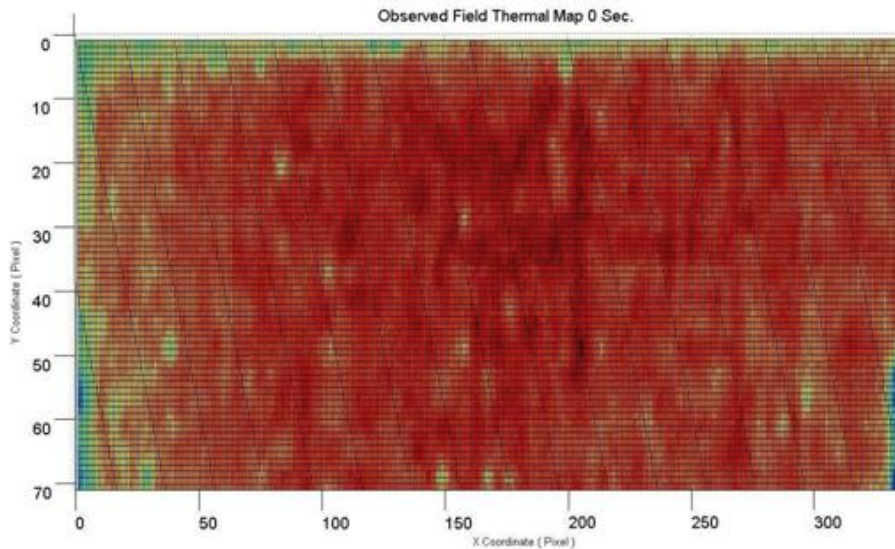
Şekil 5. Deney başlangıcındaki 3 boyutlu sıcaklık dağılımı
(Figure 5. The 3-dimensional temperature distribution at the beginning of the experiment)

Deneyisel çalışmada; tuğlalara basınç uygulanırken, FLIR E45 termal kamera ile termal görüntüler kaydedilmiştir. Elde edilen bu görüntüler MATLAB yazılımında hazırlanmış olan termal görüntü işleme programı [11, 12] kullanılarak işlenip, deney sırasında oluşan sıcaklık değişimleri elde edilmiştir. Bu sıcaklık verilerine ve uygulanan basınç değerlerine bağlı olarak, tuğlanın basınç dayanımı ve ısı davranışı arasında bir ilişki olup olmadığı gözlemlenmiştir. Presin tuğla ile temas ettiği yüzeye yakın bölgede, uygulanan basıncın meydana getirdiği gerilmeye bağlı olarak oluşan sıcaklık değerleri incelenerek, bölgenin 3 boyutlu sıcaklık dağılımını veren grafikler elde edilmiştir. Şekil 3'de deneyin başlangıcında elde edilen termal görüntü, Şekil 4'de gözlenen bölge, Şekil 5'de ise 3 boyutlu sıcaklık dağılımını veren grafik yer almaktadır.

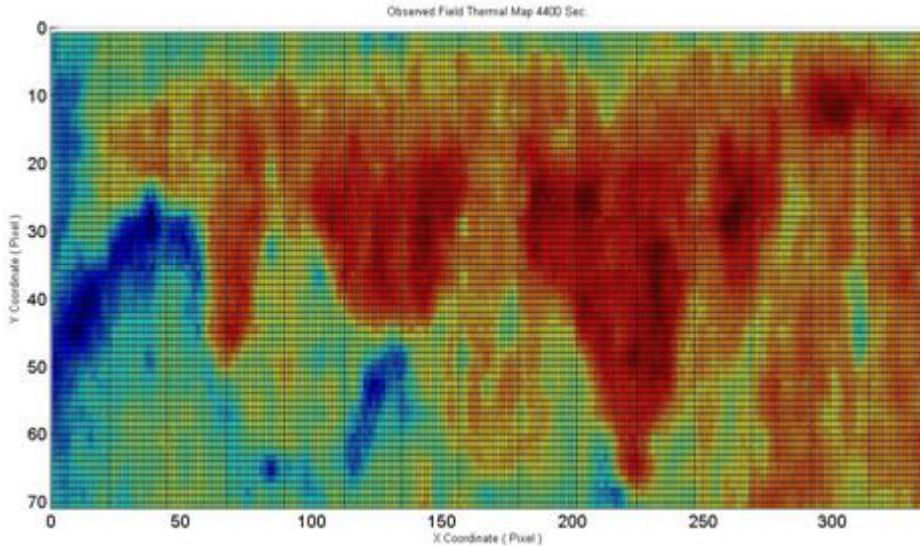
yüzeyinde oluşan sıcaklık dağılımı, Şekil 7'de gözlenen alan ve Şekil 8'de ise bu alana ait olan 3 boyutlu sıcaklık grafiği yer almaktadır.

Şekil 8. 4400 salise sonra 3 boyutlu sıcaklık dağılımı
(Figure 8. The 3-dimensional temperature distribution after 4400 split-second)
